既設のNATMトンネルの劣化の実態

52のNATMトンネルの点検データの分析結果

点検データの分析

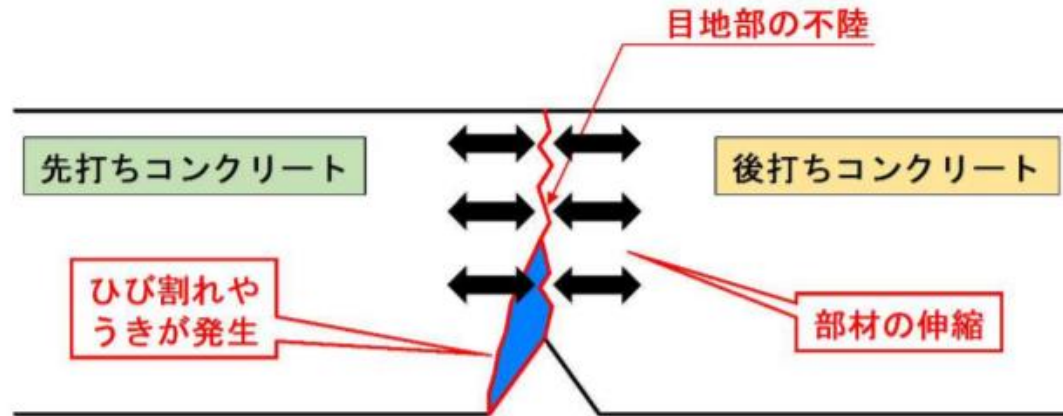
図 1-15 施工目地部に不具合が発生する機構の概念図

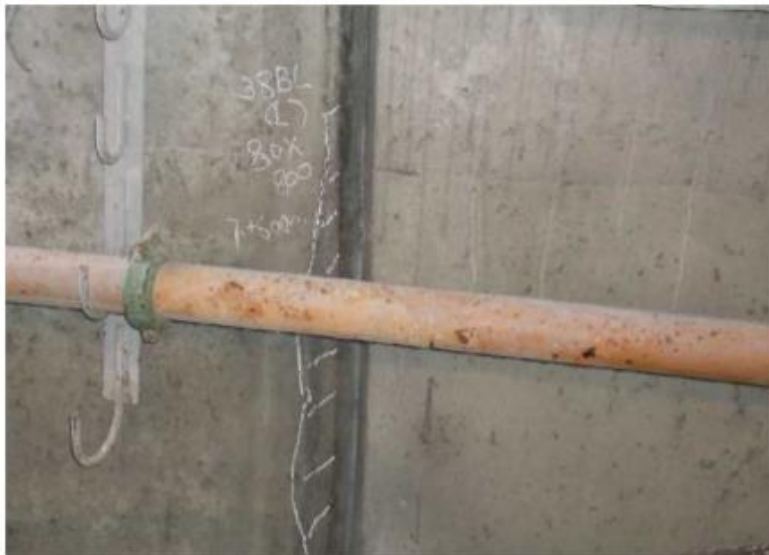
写真 6-15 側壁部に発生したうき
(横 80mm×縦 800mm)

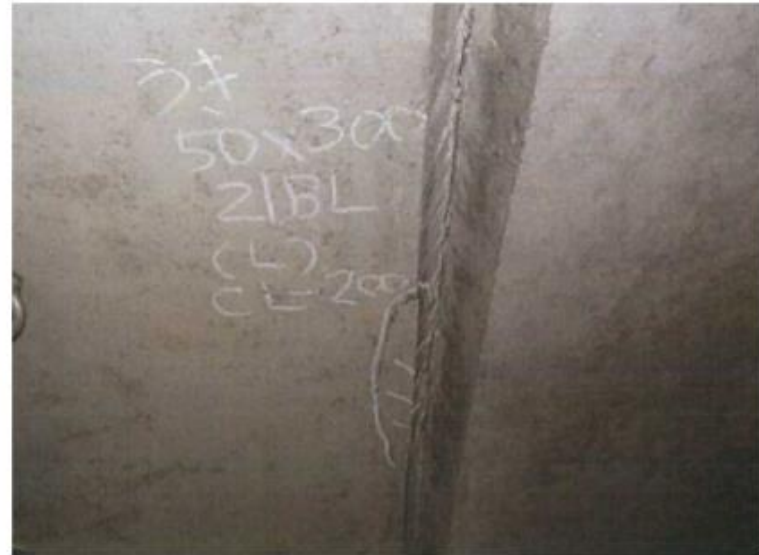
写真 6-16 天端部に発生したうき
(横 50mm×縦 300mm)
