上関大橋復旧検討会議(第1回)  
【抜粋版】

令和2年11月24日  
山口県

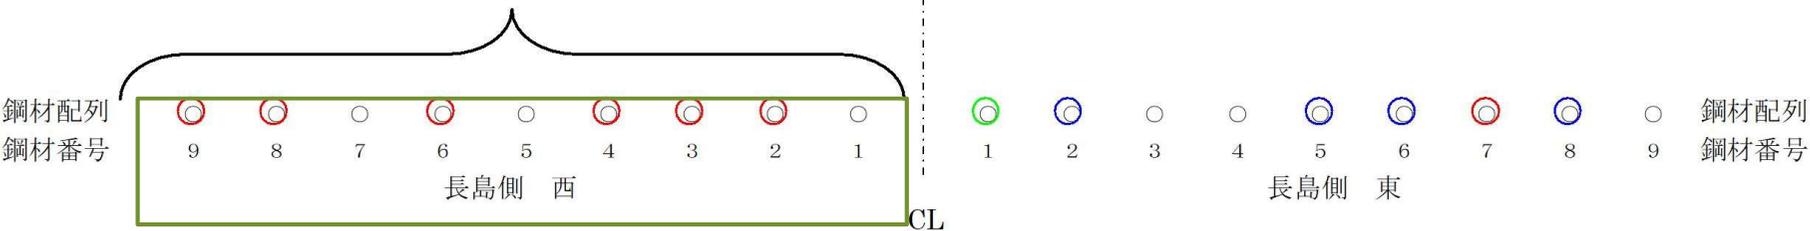
橋台前面をはつり目視調査を実施(9本腐食)

番号	①	②	③	④	⑤	⑥	⑦	⑧	⑨
計測径	31.5	31.0	32.2	32.1	31.1	32.2	31.7	29.6	32.2
設計径	33.0								
減厚量	1.5	2.0	0.8	0.9	1.9	0.8	1.3	3.4	0.8
断面欠損率	8.9	11.8	4.8	5.4	11.2	4.8	7.7	19.5	4.8

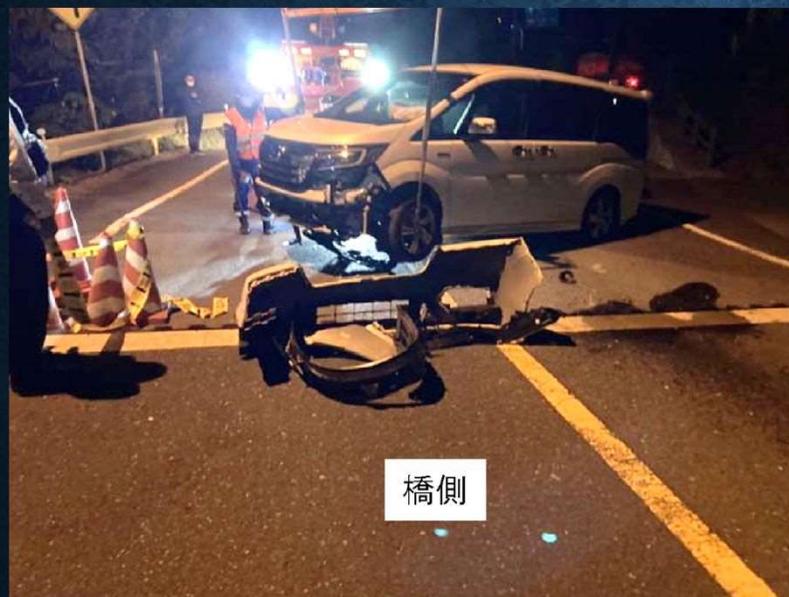
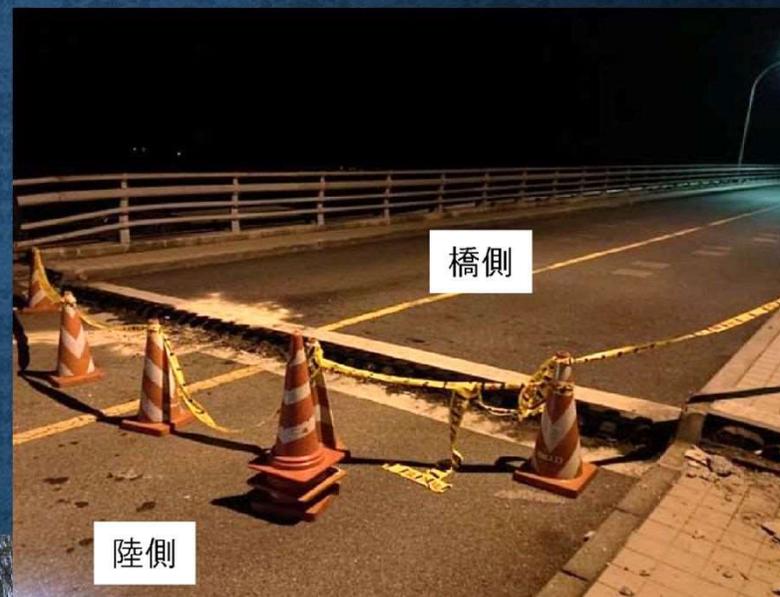
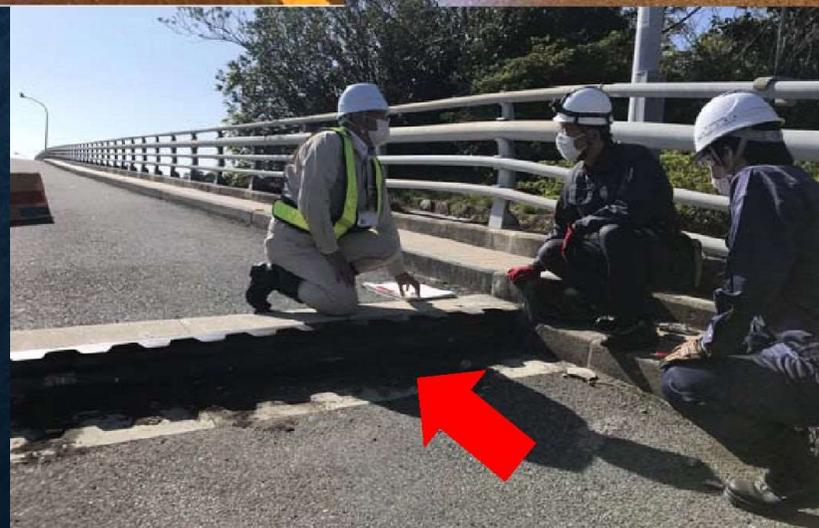
- 令和2年11月14日(土)20:00、A2橋台位置に生じた路面の段差(約20cm)に通行車両が衝突する事故が発生。

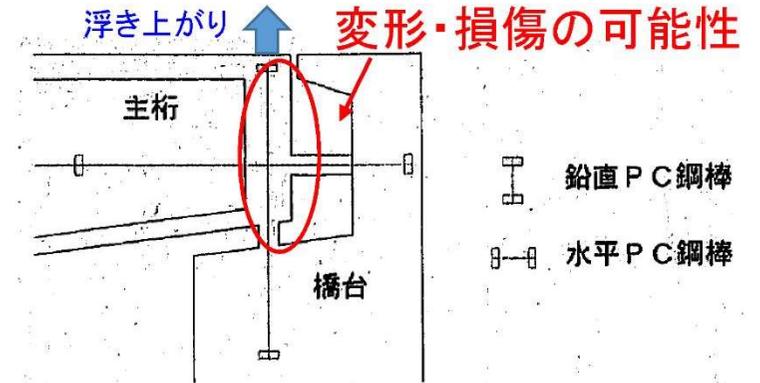
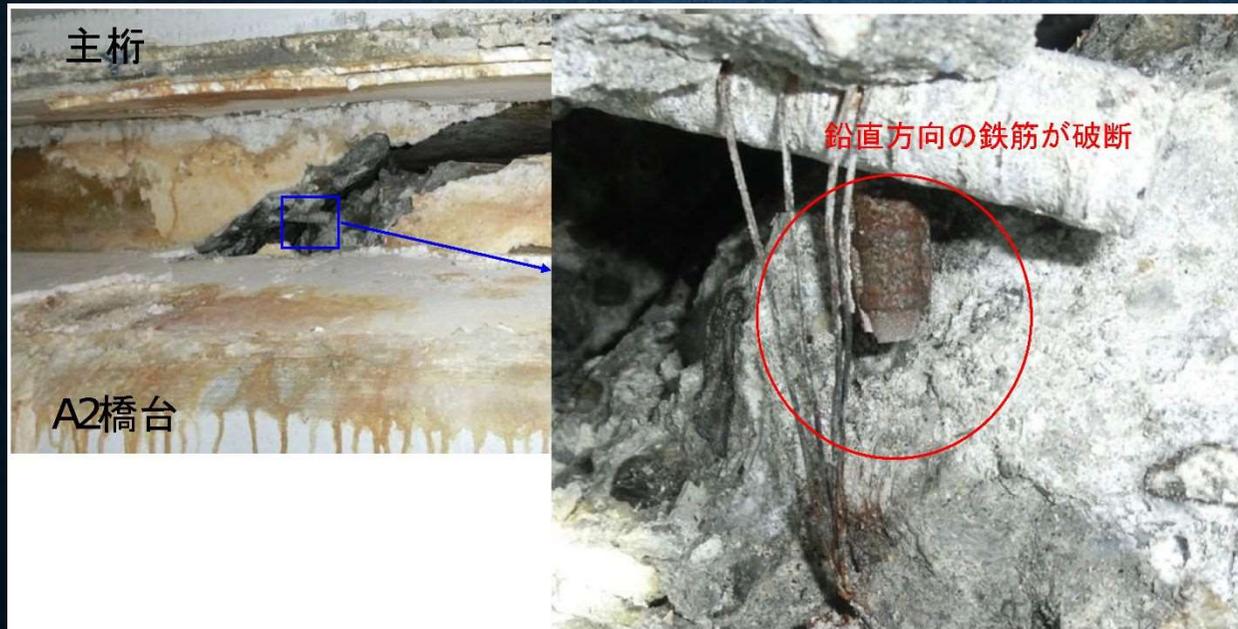
## 主桁と橋台のPC鋼棒による結合

- 今回事象の原因は、主桁と橋台を連結する鉛直方向のPC鋼棒に破断等が生じていると推定され、20cmの段差が生じている状況を考えると、全ての鉛直PC鋼棒が破断に至っているものと推定される。

- また、水平方向のPC鋼棒についても連結が機能していない可能性が推定される。

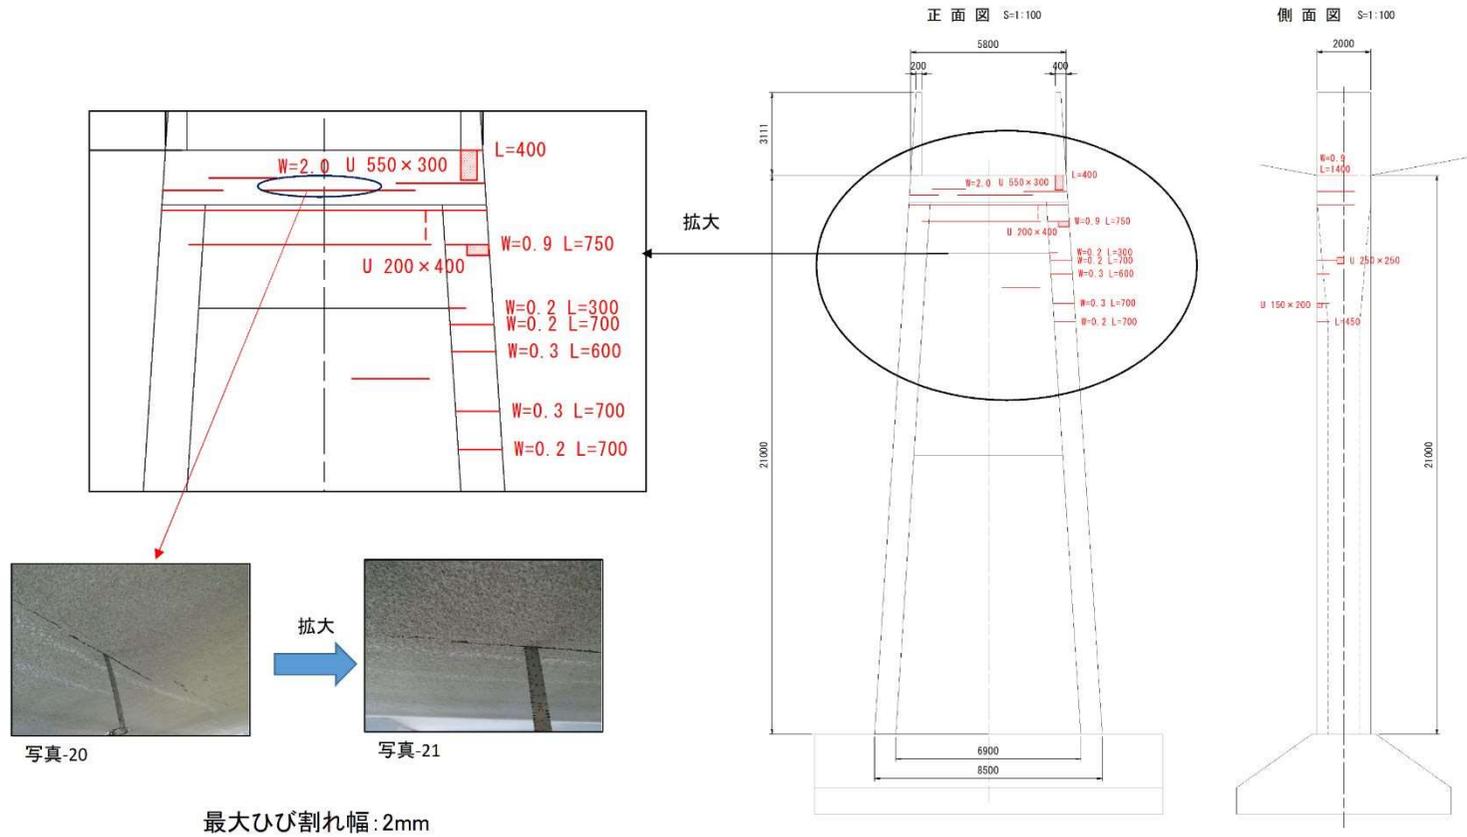
上関大橋 P2橋脚 損傷状況写真(拡大)

※最大ひびわれ幅: 2.0mm

- 橋脚柱上部にひびわれが発生しているため、A2橋台部の応急対策を実施後、繊維シートを剥ぎ取り柱をひび割れ調査や鉄筋探査を実施して、ひび割れ注入や繊維シートを施す。

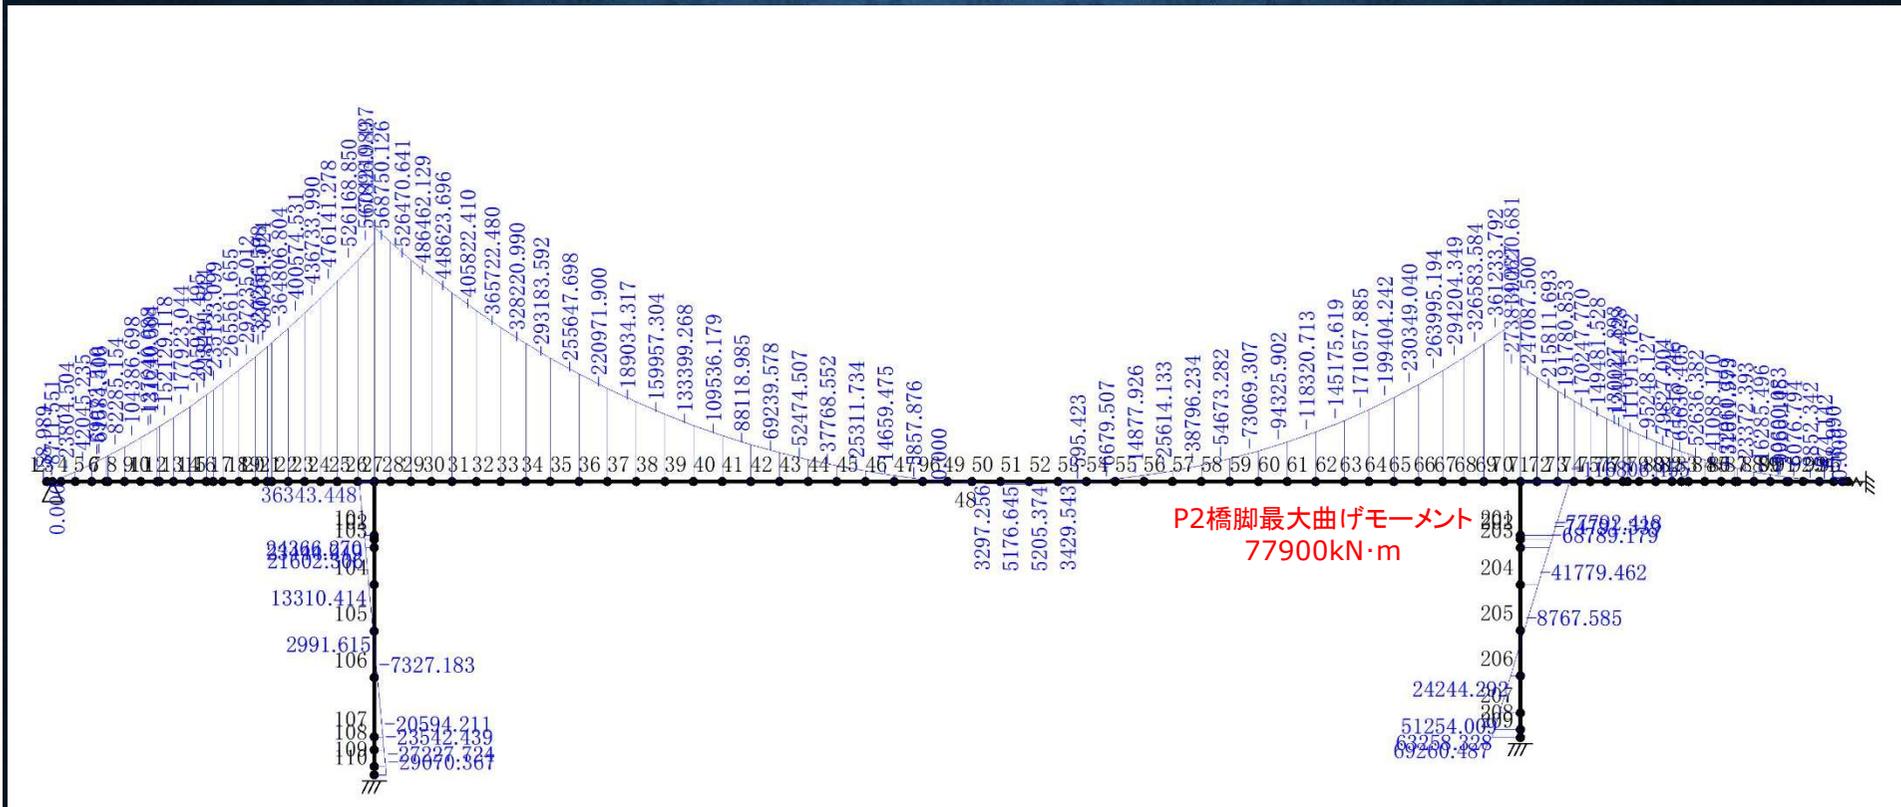
## 【断面力図(死荷重時)】

➤ 損傷前に比べて、P2橋脚の曲げモーメントが増大

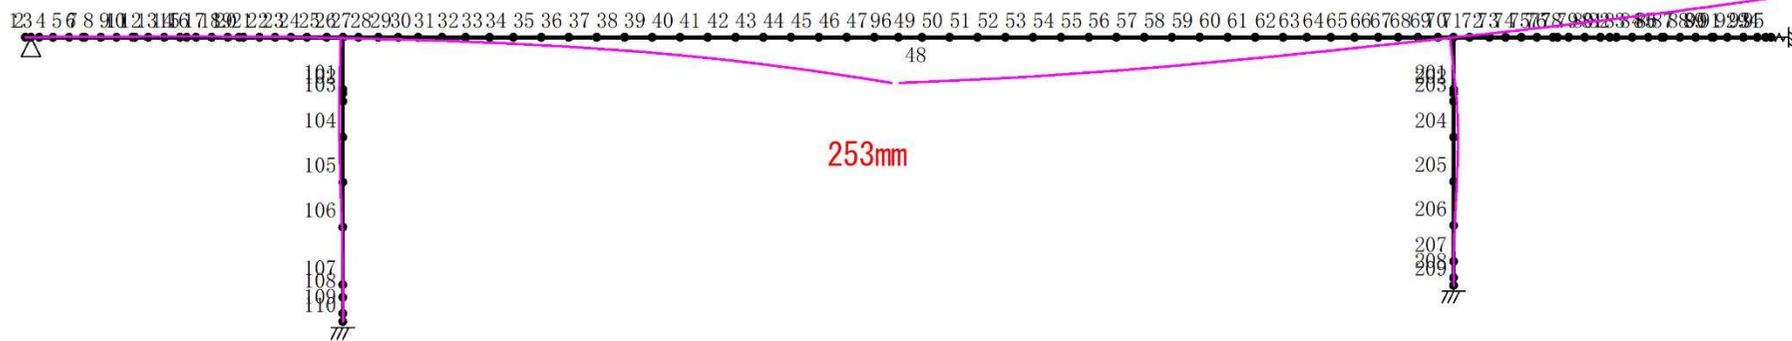
### 【変位図(死荷重時)】

【現状：鉛直200mm、水平0mm】

鉛直-209mm、水平-31mm
