(3)維持管理経緯 (H17年度以降の経緯一覧)

(3) 維持管理経緯 (H17年度調査)

【橋台 鉛直PC鋼棒 腐食調査】

<長島側(A1)橋台の西側鋼棒 目視調査結果>

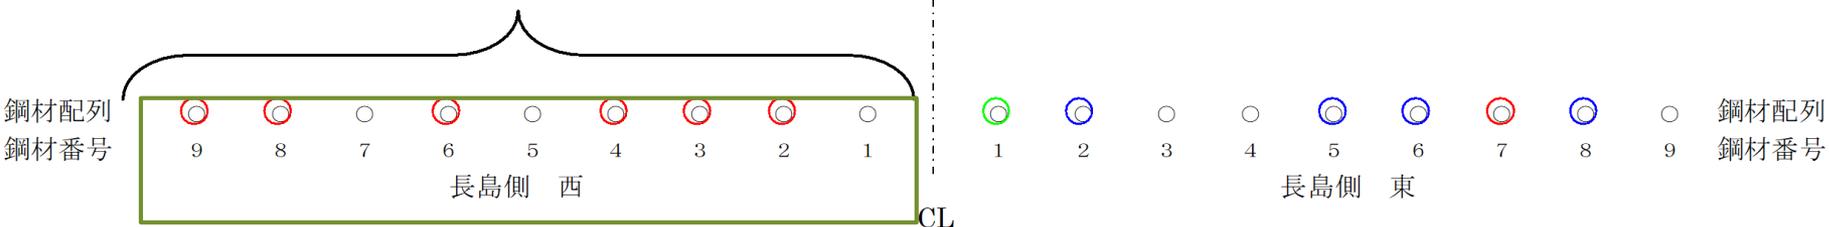
橋台前面をはつり目視調査を実施(9本腐食)

番号	①	②	③	④	⑤	⑥	⑦	⑧	⑨
計測径	31.5	31.0	32.2	32.1	31.1	32.2	31.7	29.6	32.2
設計径	33.0								
減厚量	1.5	2.0	0.8	0.9	1.9	0.8	1.3	3.4	0.8
断面欠損率	8.9	11.8	4.8	5.4	11.2	4.8	7.7	19.5	4.8

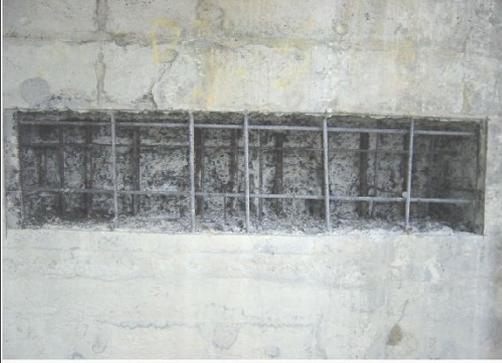
写真番号	全景(その1)		
		損傷箇所			
		損傷種類			
		状況メモ	<ul style="list-style-type: none"> PC鋼棒番号は左から①、②・・・⑨。 		
および

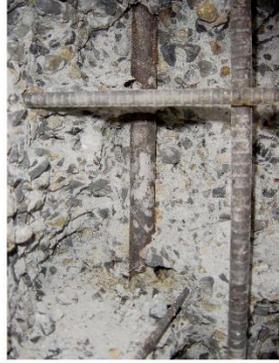
鋼棒番号①		路線名	主要県道光上関線	管轄	柳井土木建築事務所
名称	長島側鉛直PC鋼棒				
所在地	白至	距離表			
現況

写真番号	①(その1)		
		損傷箇所	鋼棒番号 ①		
		損傷種類	腐食		
		状況メモ	<ul style="list-style-type: none"> 腐食が全体的に拡がっている。 一部、腐食部が消失し、白色光沢部が露出している。 設計径33mm、計測径31.5mm。 鋼棒側面に沿ってコンクリート面に錆汁が付着しており、鋼棒とコンクリートの間隙は水みちとなっている。 上部に点錆を確認。 超音波探査による計測長=9.346m(破断は見られず)。 		
および

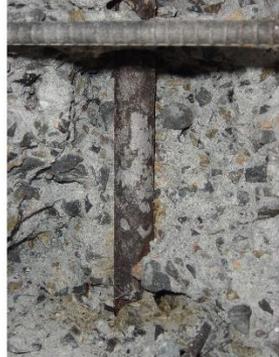
写真番号	①(その2)		
		損傷箇所	鋼棒番号 ①		
		損傷種類	腐食		
		状況メモ	<ul style="list-style-type: none"> 光沢部の接写。 		
損傷

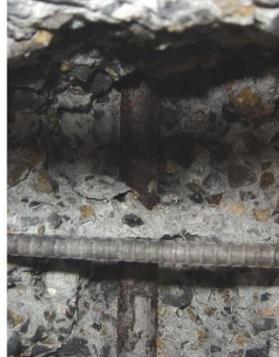
写真番号	①(その3)		
		損傷箇所	鋼棒番号 ①		
		損傷種類	腐食		
		状況メモ	<ul style="list-style-type: none"> 点錆の接写。

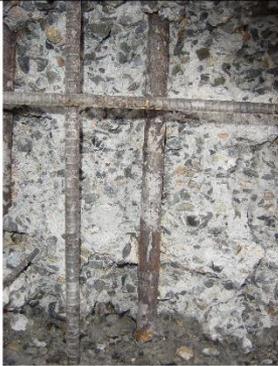
鋼棒番号②		路線名	主要県道光上関線	管轄	柳井土木建築事務所
名称	長島側鉛直PC鋼棒				
所在地	自至	距離表			
現 況 お よ び 損 傷

写真番号 ②その1 損傷箇所 鋼棒番号 ② 損傷種類 腐食 状況メモ ・腐食が全体的に拡がっている。 ・腐食部が消失し、白色光沢部が露出している(面積大)。 ・設計径33mm、計測径31.0mm。 ・鋼棒側面に沿ってコンクリート面にうっすらと錆汁が付着しており、鋼棒とコンクリートの間隙は水みちとなっている。 ・下部が錆で褐色を呈している。 ・超音波探査による計測長=5.945m(破断)。 ・腐食部が消失し、断面が欠損している。	鋼棒番号②

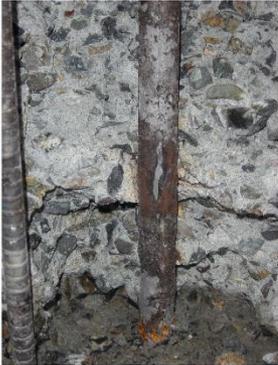
写真番号 ②その2 損傷箇所 鋼棒番号 ② 損傷種類 腐食 状況メモ ・光沢部の接写。	鋼棒番号②

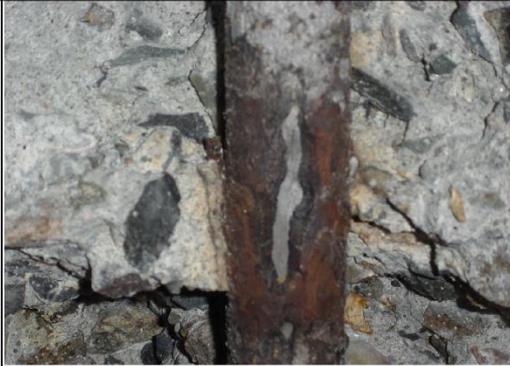
鋼棒番号②		路線名	主要県道光上関線	管轄	柳井土木建築事務所
名称	長島側鉛直PC鋼棒				
所在地	自至	距離表			
現 況 お よ び 損 傷

写真番号 ②その4 損傷箇所 鋼棒番号 ② 損傷種類 腐食 状況メモ ・断面欠損部の接写。	鋼棒番号②
				写真番号 損傷箇所 損傷種類 状況メモ	
				写真番号 損傷箇所 損傷種類 状況メモ

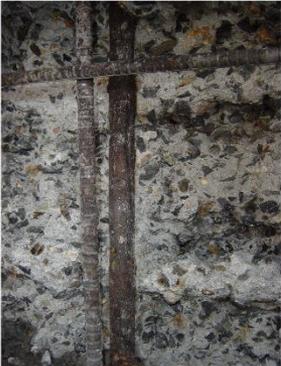
鋼棒番号③		路線名	主要県道光上関線	管轄	柳井土木建築事務所
名称	長島側鉛直PC鋼棒	所在地	白至	距離表	
現 況

写真番号	③その1	損傷箇所	鋼棒番号 ③
		損傷種類	腐食	状況メモ	<ul style="list-style-type: none"> 腐食が全体的に拡がっている。 鋼棒側面に平坦性がなく、腐食による表面の膨張が想定される。 設計径33mm、計測径32.2mm。 鋼棒側面に沿ってコンクリート面にうっすらと錆汁が付着しており、鋼棒とコンクリートの間隙は水みちとなっている。 下部が錆で褐色を呈している。 超音波探査による計測長=4.974m(破断)。 下部で断面欠損を確認。
		鋼棒番号③			
お よ び 損 傷

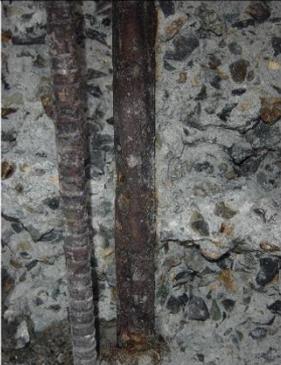
写真番号	③その2	損傷箇所	鋼材番号 ③
		損傷種類	腐食	状況メモ	<ul style="list-style-type: none"> 下部の褐色部を撮影。
		鋼棒番号③

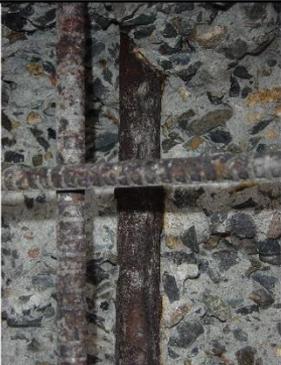
写真番号	③その3	損傷箇所	鋼材番号 ③
		損傷種類	腐食	状況メモ	<ul style="list-style-type: none"> 鋼棒側面に滑らかさがない。
		鋼棒番号③

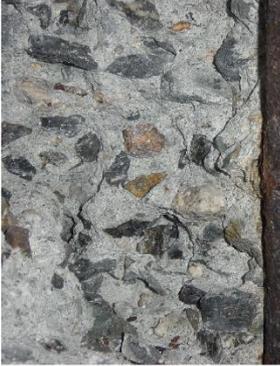
鋼棒番号③		路線名	主要県道光上関線	管轄	柳井土木建築事務所
名称	長島側鉛直PC鋼棒	所在地	白至	距離表	
現 況

写真番号	③その4	損傷箇所	鋼棒番号 ③
		損傷種類	腐食	状況メモ	<ul style="list-style-type: none"> 断面欠損部の接写。
		鋼棒番号③			
お よ び 損 傷		写真番号		損傷箇所	
		損傷種類		状況メモ	
		写真番号		損傷箇所	
		損傷種類		状況メモ

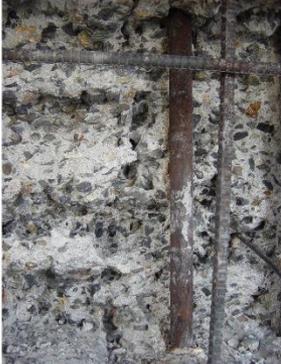
鋼棒番号④		路線名	主要県道光上関線	管轄	柳井土木建築事務所
名称	長島側鉛直PC鋼棒	所在地	白至	距離表	
現 況 お よ び 損 傷

写真番号 ④その1 損傷箇所 鋼棒番号 ④ 損傷種類 腐食 状況メモ ・腐食が全体的に拡がっている。 ・一部、腐食部が消失し、白色光沢部が露出している。 ・設計径33mm、計測径32.1mm。 ・鋼棒側面に沿ってコンクリート面にうっすらと錆汁が付着しており、鋼棒とコンクリートの間隙は水みちとなっている。 ・下部が錆で褐色を呈している。 ・超音波探査による計測長=6.504m(破断)。	鋼棒番号④

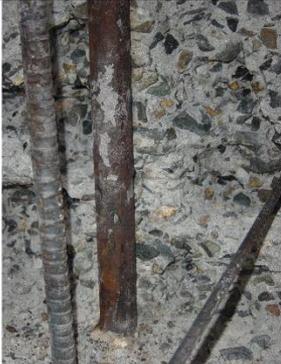
写真番号 ④その2 損傷箇所 鋼棒番号 ④ 損傷種類 腐食 状況メモ ・光沢部、褐色錆の接写。	鋼棒番号④

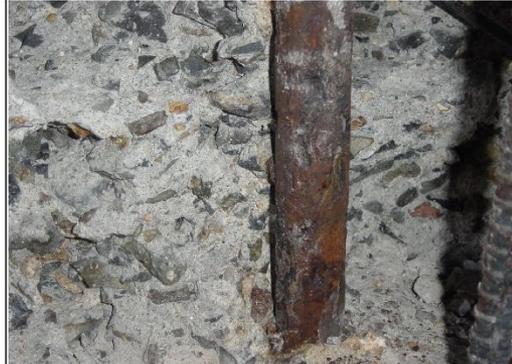
鋼棒番号④		路線名	主要県道光上関線	管轄	柳井土木建築事務所
名称	長島側鉛直PC鋼棒	所在地	白至	距離表	
現 況 お よ び 損 傷

写真番号 ④その1 損傷箇所 鋼棒番号 ④ 損傷種類 腐食 状況メモ ・鋼棒側面に滑らかさがない。	鋼棒番号④
				写真番号 損傷箇所 損傷種類 状況メモ	
				写真番号 損傷箇所 損傷種類 状況メモ

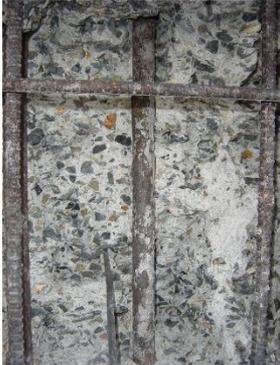
鋼棒番号⑤		路線名	主要県道光上関線	管轄	柳井土木建築事務所
名称	長島側鉛直PC鋼棒	所在地	自至	距離表	
現況

写真番号	⑤その1	損傷箇所	鋼棒番号 ⑤
		損傷種類	腐食	状況メモ	<ul style="list-style-type: none"> 腐食が全体的に広がっている。 腐食部が消失し、白色光沢部が露出している(面積大)。 設計径33mm、計測径31.1mm。 鋼棒側面に沿ってコンクリート面にうっすらと錆汁が付着しており、鋼棒とコンクリートの間隙は水みちとなっている。 下部が錆で褐色を呈している。 超音波探査による計測長=9.297m(破断は見られず)。
					鋼棒番号⑤
および損傷

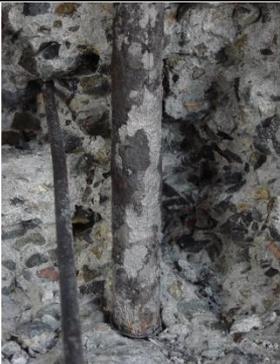
写真番号	⑤その2	損傷箇所	鋼棒番号 ⑤
		損傷種類	腐食	状況メモ	<ul style="list-style-type: none"> 光沢部、褐色錆の接写。
					鋼棒番号⑤

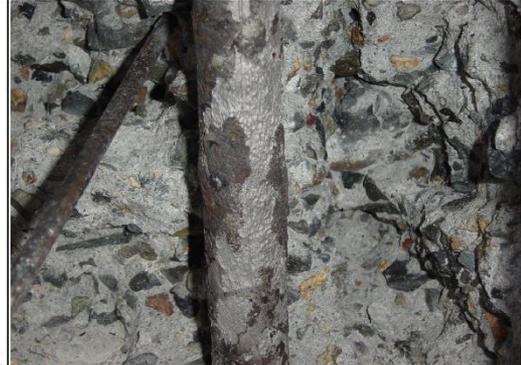
鋼棒番号⑤		路線名	主要県道光上関線	管轄	柳井土木建築事務所
名称	長島側鉛直PC鋼棒	所在地	自至	距離表	
現況

写真番号	⑤その4	損傷箇所	鋼棒番号 ⑤
		損傷種類	腐食	状況メモ	<ul style="list-style-type: none"> 鋼棒側面に滑らかさがない。
					鋼棒番号⑤
および損傷		写真番号		損傷箇所	
		損傷種類		状況メモ	
		写真番号		損傷箇所	
		損傷種類		状況メモ

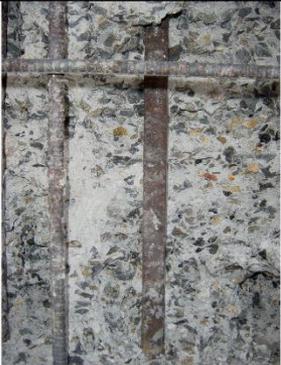
鋼棒番号⑥		路線名	主要県道光上関線	管轄	柳井土木建築事務所
名称	長島側鉛直PC鋼棒	所在地	自至	距離表	
現況

写真番号 ⑥その1 損傷箇所 鋼棒番号 ⑥ 損傷種類 腐食 状況メモ ・腐食が全体的に広がっている。 ・一部、腐食部が消失し、白色光沢部が露出している。 ・設計径33mm、計測径32.2mm。 ・鋼棒側面に沿ってコンクリート面にうっすらと錆汁が付着しており、鋼棒とコンクリートの間隙は水みちとなっている。 ・錆の褐色が点在している。 ・超音波探査による計測長=4.785m(破断)。	鋼棒番号⑥

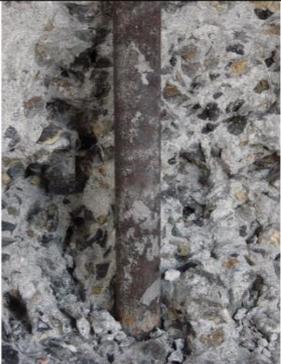
写真番号 ⑥その2 損傷箇所 鋼棒番号 ⑥ 損傷種類 腐食 状況メモ ・光沢部、褐色錆の接写。	鋼棒番号⑥

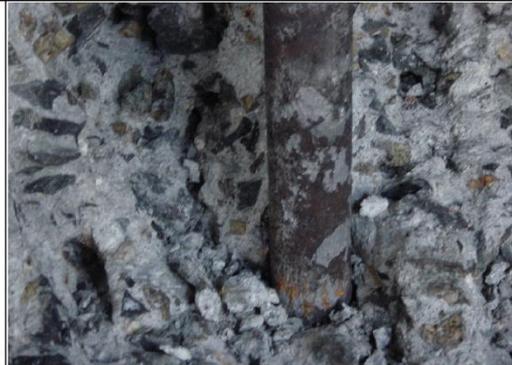
鋼棒番号⑥		路線名	主要県道光上関線	管轄	柳井土木建築事務所
名称	長島側鉛直PC鋼棒	所在地	自至	距離表	
現況

写真番号 ⑥その4 損傷箇所 鋼棒番号 ⑥ 損傷種類 腐食 状況メモ ・褐色錆の接写。	鋼棒番号⑥
				写真番号 損傷箇所 損傷種類 状況メモ	
				写真番号 損傷箇所 損傷種類 状況メモ

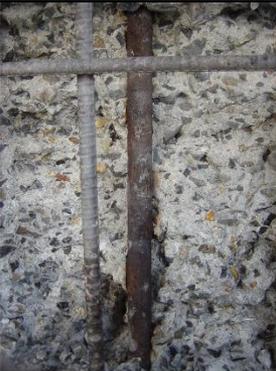
鋼棒番号⑦		路線名	主要県道光上関線	管轄	柳井土木建築事務所
名称	長島側鉛直PC鋼棒	所在地	自至	距離表	
現 況

写真番号 ⑦その1 損傷箇所 鋼棒番号 ⑦ 損傷種類 腐食 状況メモ ・腐食が全体的に拡がっている。 ・一部、腐食部が消失し、白色光沢部が露出している。 ・設計径33mm、計測径31.7mm。 ・鋼棒側面に沿ってコンクリート面に錆汁が付着しており、鋼棒とコンクリートの間隙は水みちとなっている。 ・部分的に錆の褐色が見られる。 ・超音波探査による計測長 = 9.200m(破断は見られず)。			
		鋼棒番号⑦			
	お よ び 損 傷

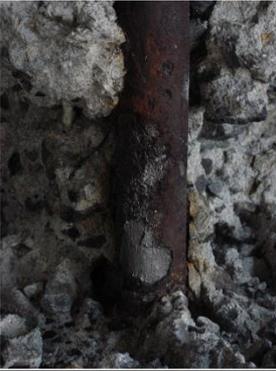
写真番号 ⑦その2 損傷箇所 鋼棒番号 ⑦ 損傷種類 腐食 状況メモ ・光沢部、褐色錆の接写。		
		鋼棒番号⑦

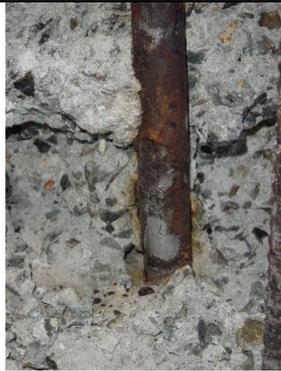
鋼棒番号⑦		路線名	主要県道光上関線	管轄	柳井土木建築事務所
名称	長島側鉛直PC鋼棒	所在地	自至	距離表	
現 況

写真番号 ⑦その4 損傷箇所 鋼棒番号 ⑦ 損傷種類 腐食 状況メモ ・光沢部、褐色錆の接写。			
		鋼棒番号⑦			
	お よ び 損 傷		写真番号 損傷箇所 損傷種類 状況メモ		
		写真番号 損傷箇所 損傷種類 状況メモ

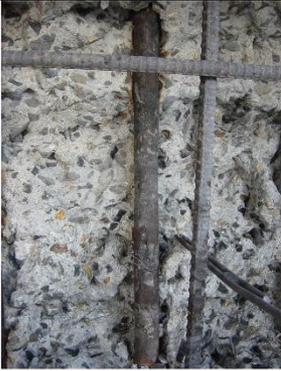
鋼棒番号⑧		路線名	主要県道光上関線	管轄	柳井土木建築事務所
名称	長島側鉛直PC鋼棒	所在地	自 至	距離表	
現 況 お よ び 損 傷

写真番号 ⑧その1 損傷箇所 鋼棒番号 ⑧ 損傷種類 腐食 状況メモ ・腐食が全体的に拡がっている。 ・一部、腐食部が消失し、白色光沢部が露出している。 ・設計径33mm、計測径29.6mm。 ・鋼棒側面に沿ってコンクリート面に錆汁が付着しており、鋼棒とコンクリートの間隙は水みちとなっている。 ・下部に錆の褐色が見られる。 ・超音波探査による計測長=6.478m(破断)。	鋼棒番号⑧

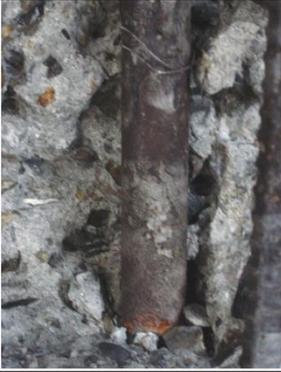
写真番号 ⑧その2 損傷箇所 鋼棒番号 ⑧ 損傷種類 腐食 状況メモ ・光沢部、褐色錆の接写。	鋼棒番号⑧

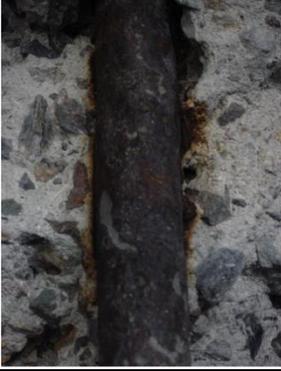
写真番号 ⑧その3 損傷箇所 鋼棒番号 ⑧ 損傷種類 腐食 状況メモ ・コンクリートに付着した錆汁。	鋼棒番号⑧

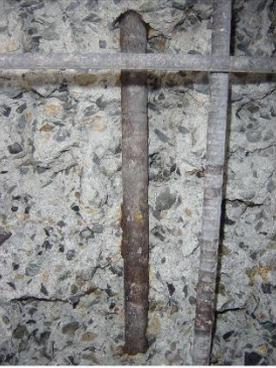
鋼棒番号⑨		名称	路線名	主要県道光上関線	管轄	柳井土木建築事務所	
所在地	白至	長島側鉛直PC鋼棒		距離表			
現 況 お よ び 損 傷

写真番号	⑨その1	損傷箇所	鋼棒番号 ⑨	損傷種類	腐食
		状況メモ	<ul style="list-style-type: none"> 腐食が全体的に広がっている。 腐食部が消失し、白色光沢部が露出している。 設計径33mm、計測径32.2mm。 鋼棒側面に沿ってコンクリート面に錆汁が付着しており、鋼棒とコンクリートの間隙は水みちとなっている。 錆の褐色が点在している。 超音波探査による計測長=5.921m(破断)。 				
		鋼棒番号⑨

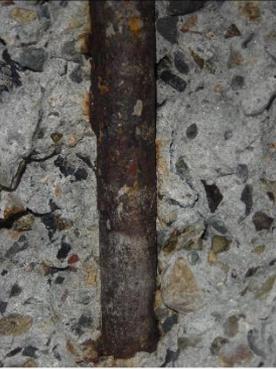
写真番号	⑨その2	損傷箇所	鋼棒番号 ⑨	損傷種類	腐食
		状況メモ	<ul style="list-style-type: none"> 光沢部、褐色錆の接写。 				
	鋼棒番号⑨

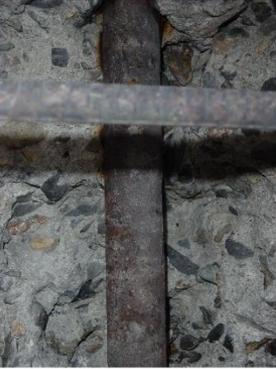
写真番号	⑨その3	損傷箇所	鋼棒番号 ⑨	損傷種類	腐食
		状況メモ	<ul style="list-style-type: none"> コンクリートに付着した錆汁。 				
	鋼棒番号⑨
