## 【モニタリング 上関大橋(県道光上関線)カメラについて 11月21日】

## (6)原因の推定

## (7) 原因究明に向けた調査方法・計画

## (8) 本復旧に向けた調査・計画

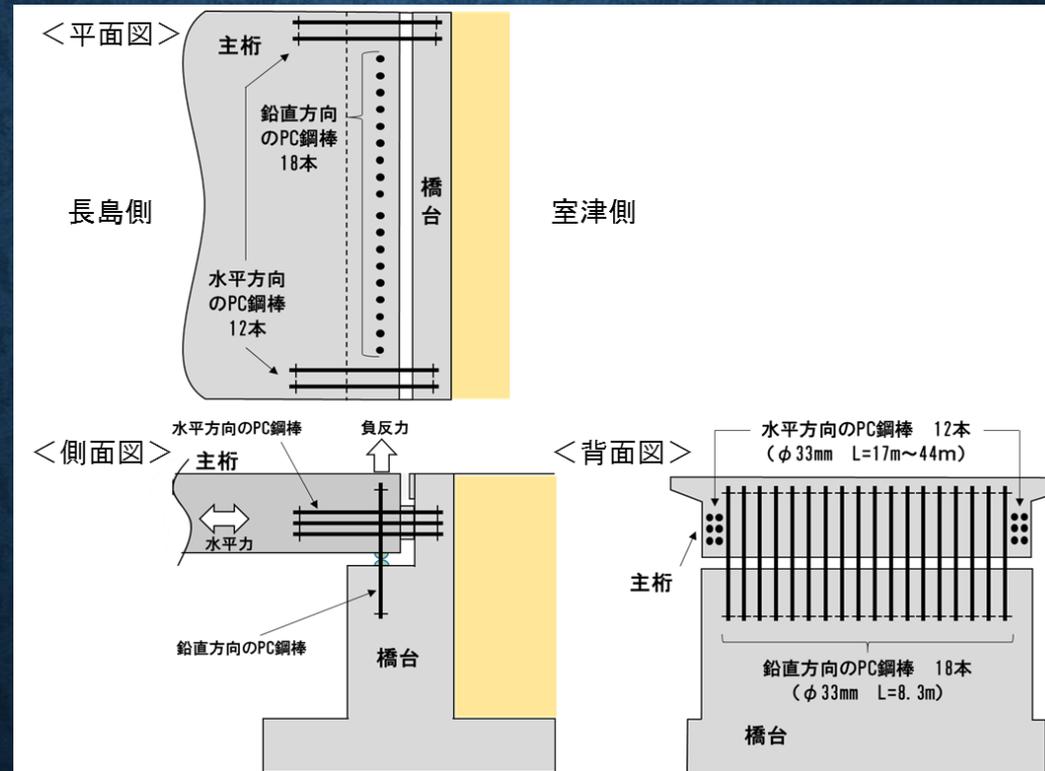
- 今回事象の原因は、主桁と橋台を連結する鉛直方向のPC鋼棒に破断等が生じていると推定され、20cmの段差が生じている状況を考えると、全ての鉛直PC鋼棒が破断に至っているものと推定される。

- また、水平方向のPC鋼棒についても連結が機能していない可能性が推定される。

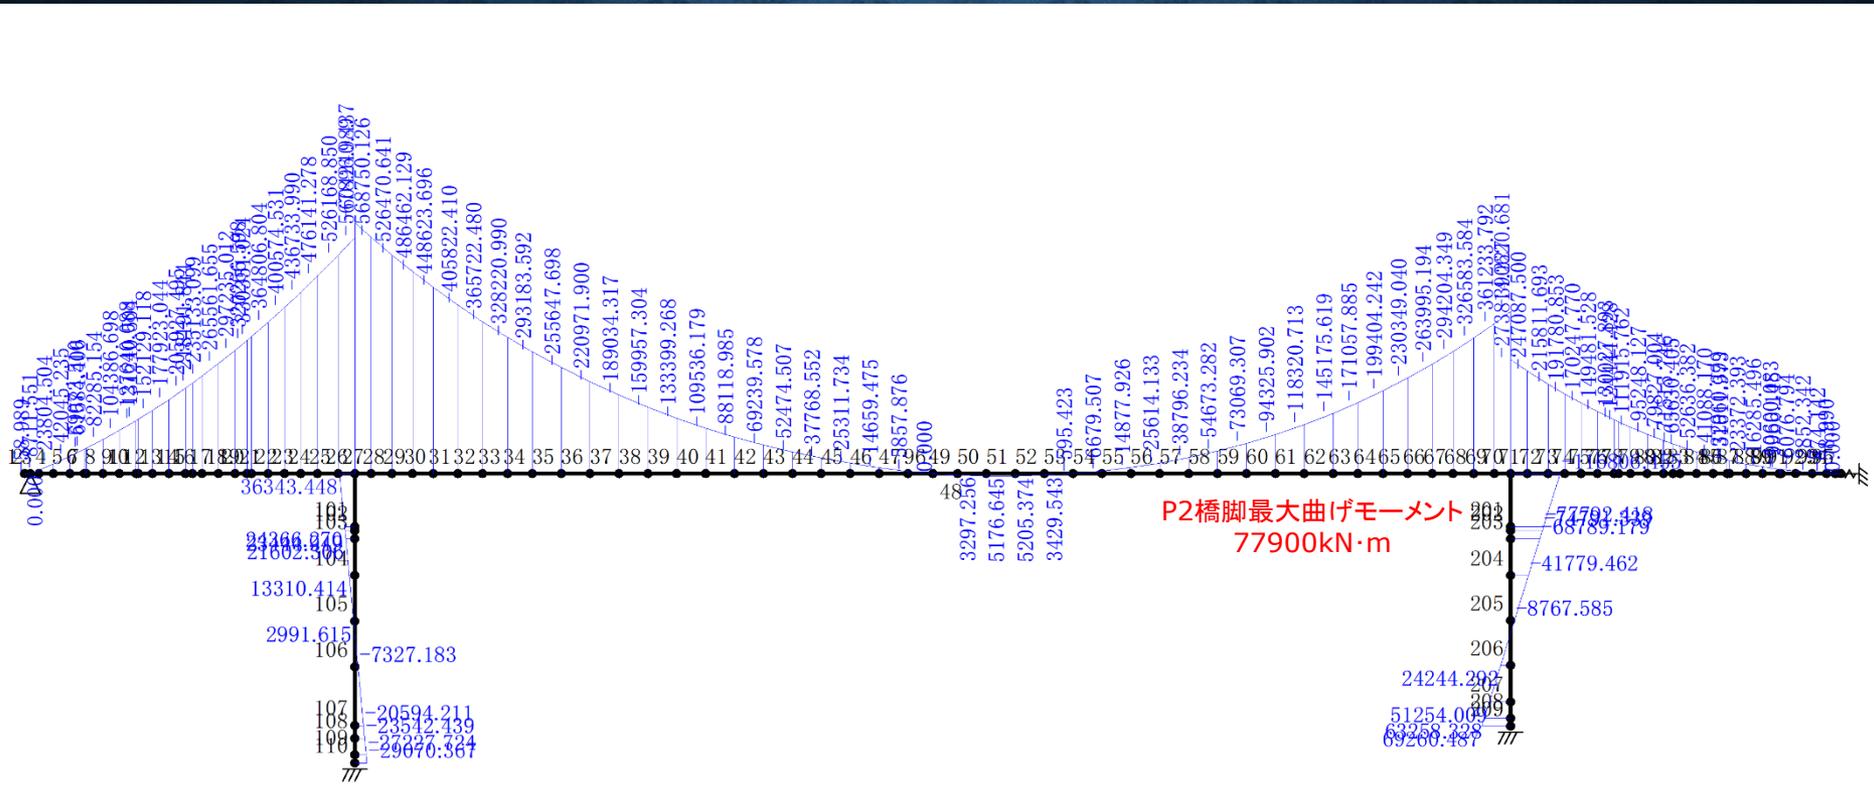
## 【断面力図(死荷重時)】

➤ 損傷前に比べて、P2橋脚の曲げモーメントが増大

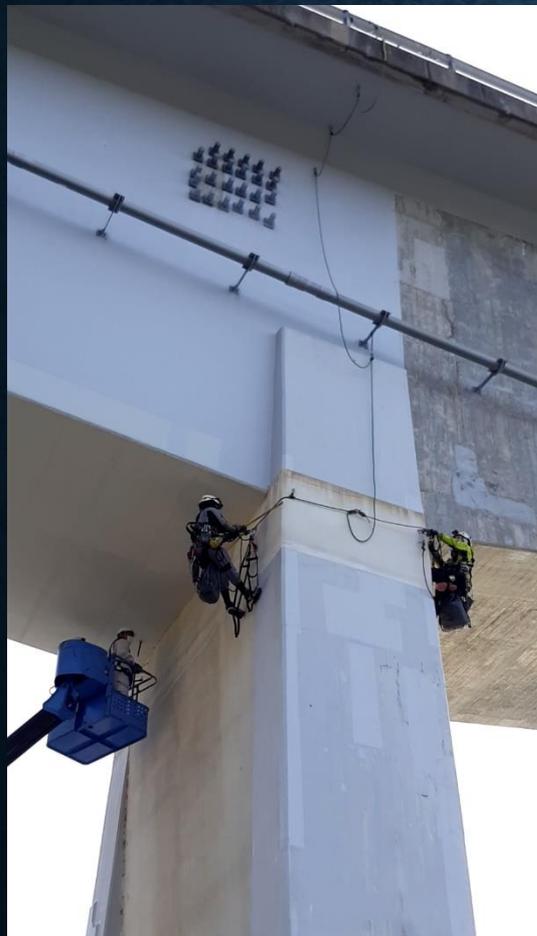
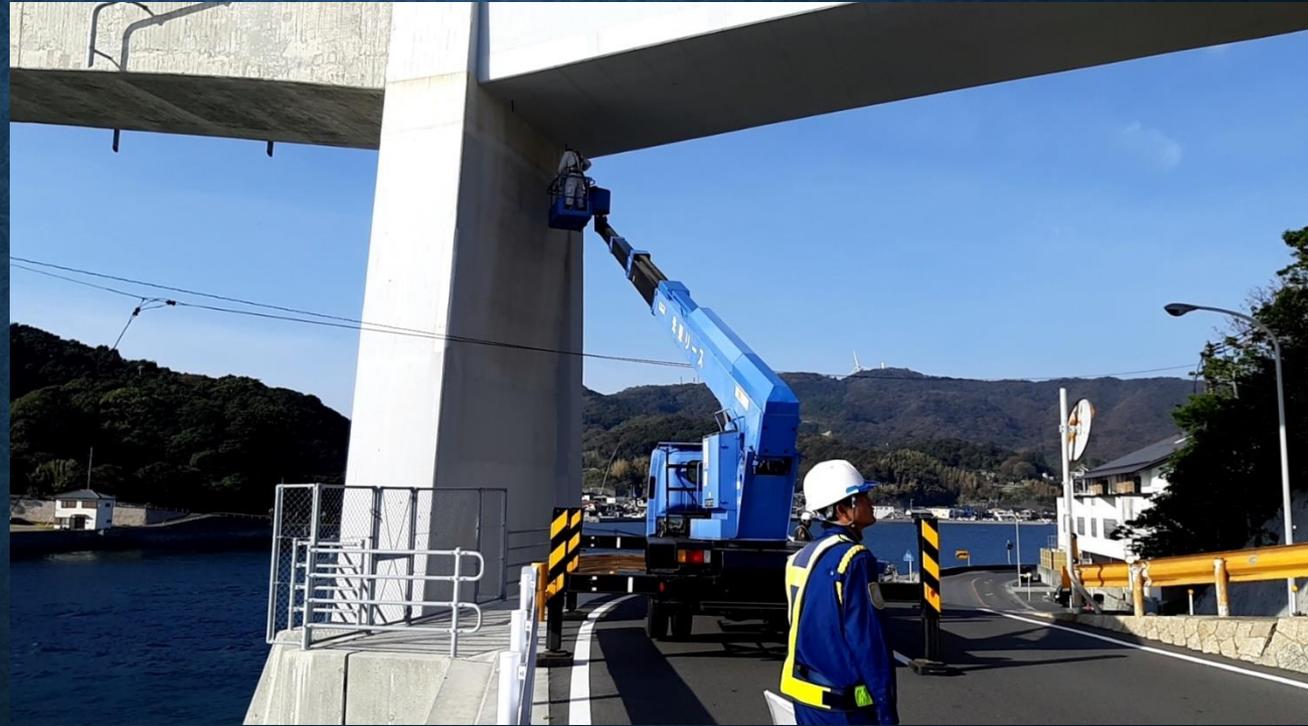
### 【P2橋脚の補修・補強】

- 橋脚柱上部にひびわれが発生しているため、A2橋台部の応急対策を実施後、繊維シートを剥ぎ取り柱をひび割れ調査や鉄筋探査を実施して、ひび割れ注入や繊維シートを施す。
