上関大橋復旧検討会議（第2回）

令和2年12月14日

山口県

(1) 損傷原因について

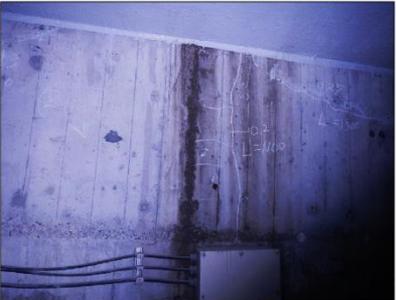
ひびわれ [w=0.2mm L=1.1m]

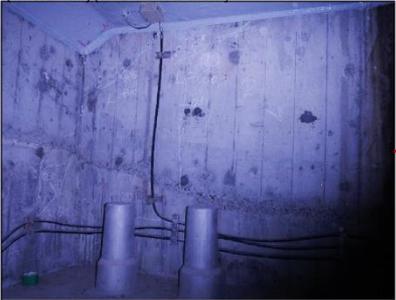
ひびわれ
[w=0.8mm L=0.8m] [w=0.4mm L=0.6m]
[w=0.1mm] [w=0.4mm L=1.0m]

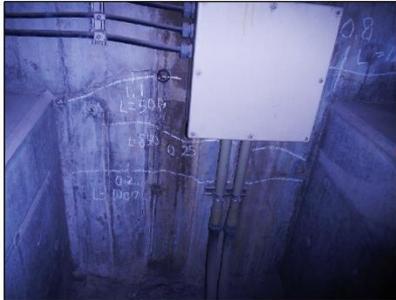
ひびわれ
[w=1.1mm L=0.5m] [w=0.25mm L=0.85m]
[w=0.2mm L=1.0m]

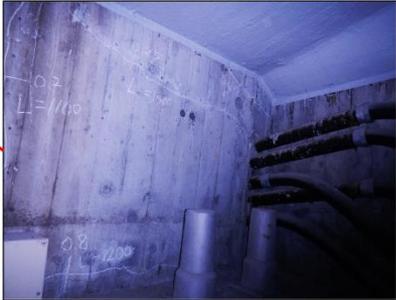
定着部付近に幅1.1mmのひびわれ
(12/1調査、H29点検時から生じており、進展はない)

ひびわれ
[w=1.1mm L=0.6m] [w=0.25mm L=1.5m]
[w=0.8mm L=1.2m]

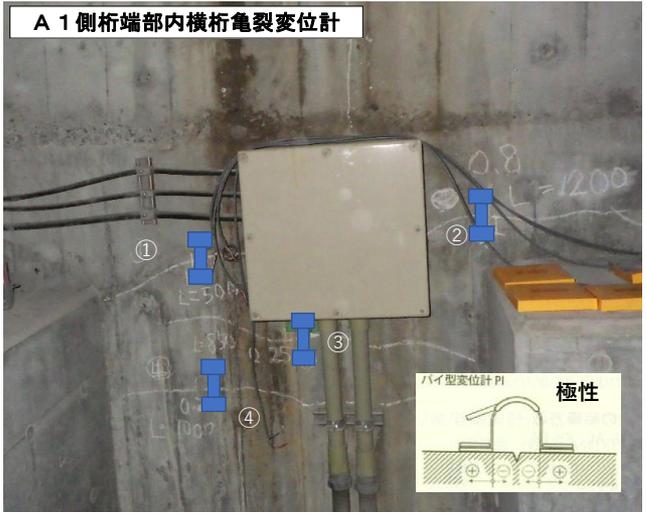
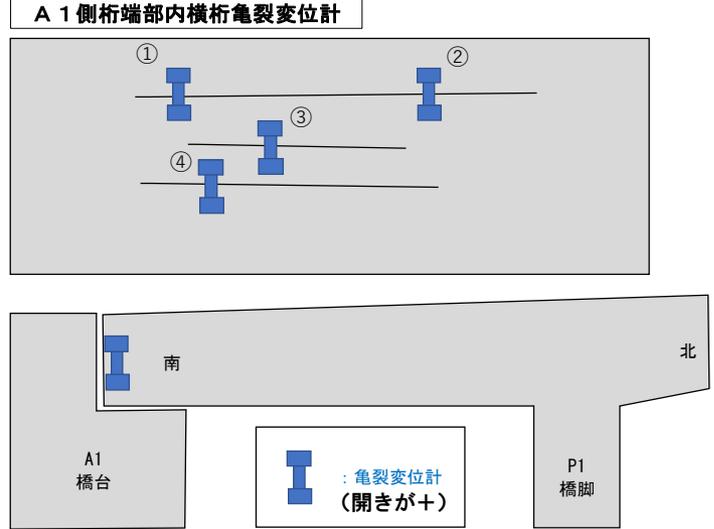
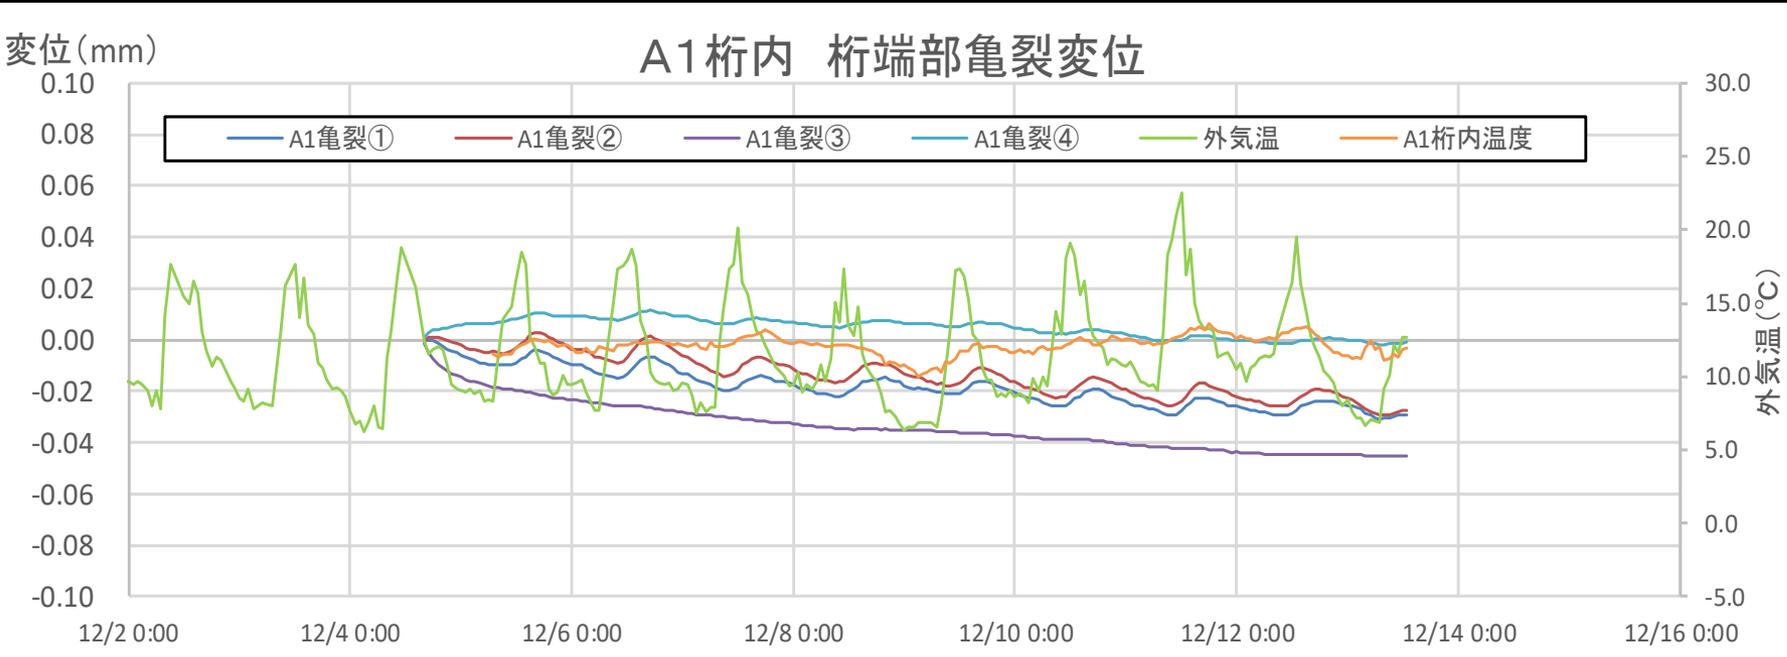
A1橋台箱桁内のひびわれ

・亀裂変位計設置後のひびわれ幅の変化：最大0.01mm程度の開き

- ✓ ひびわれ幅は、温度変化によるものを除くと、開き幅の変化は小さい

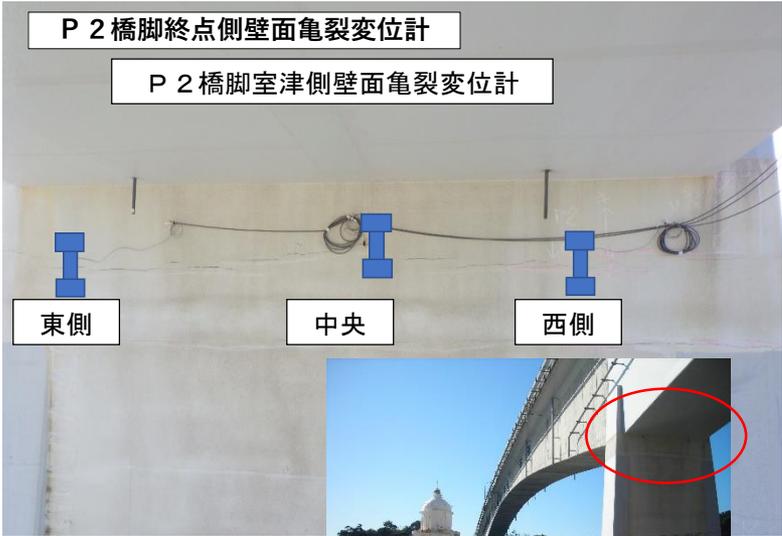
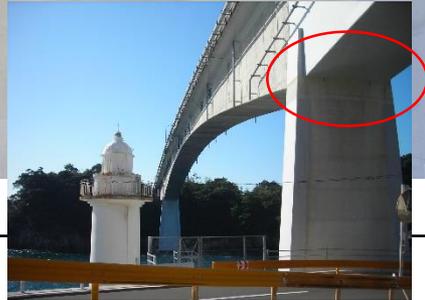
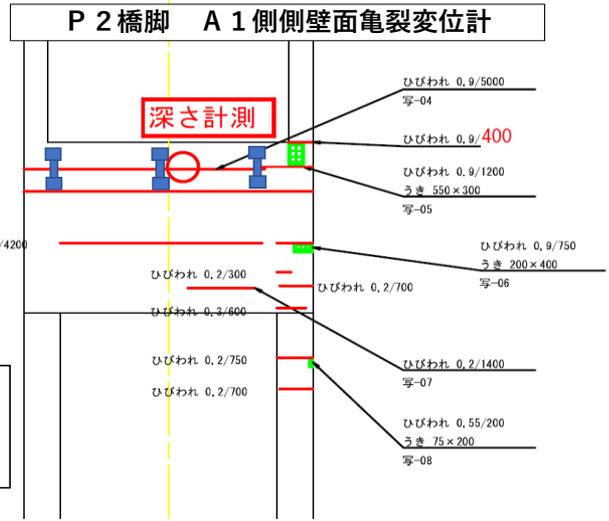
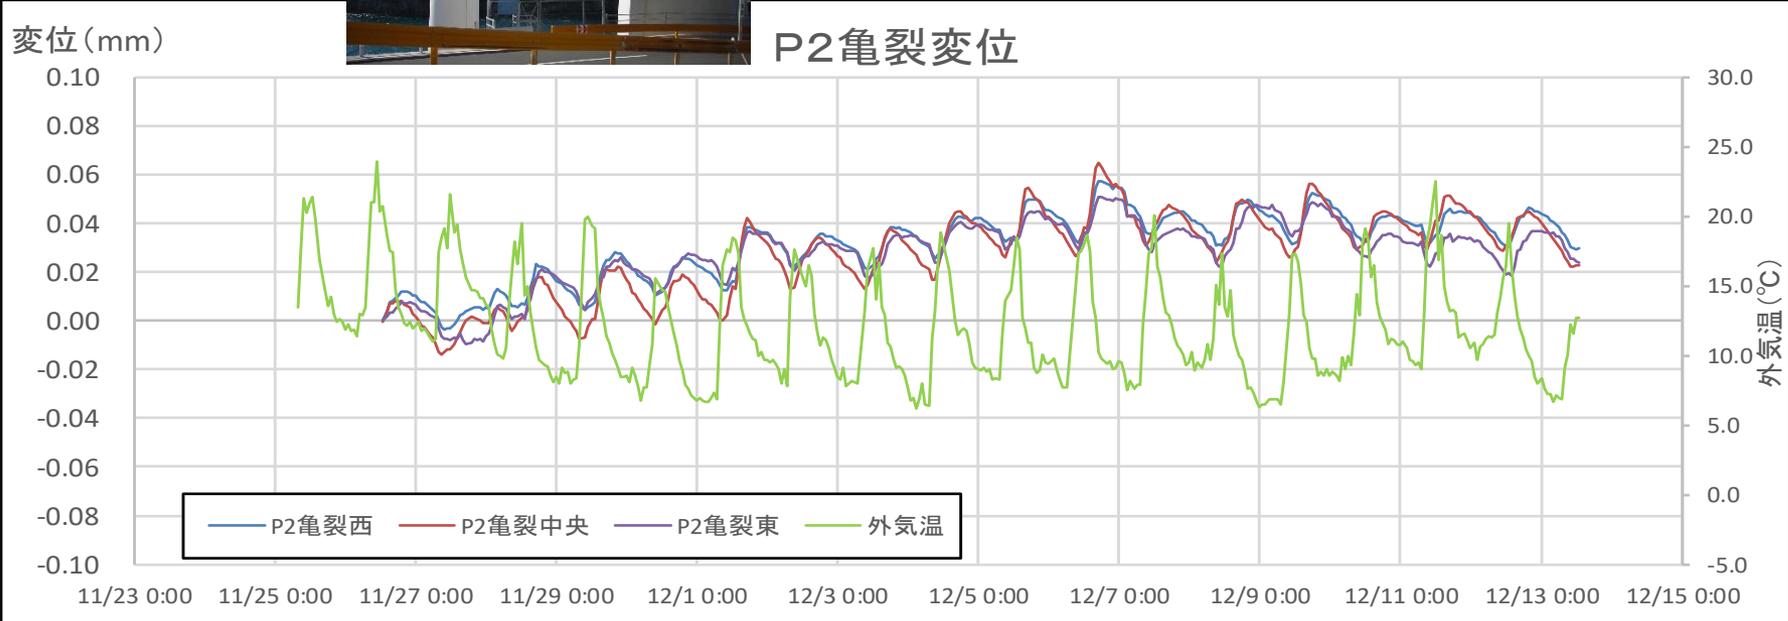
P 2 橋脚柱上部のひびわれ

・ 亀裂変位計設置後のひびわれ幅の変化 : **最大0.08mm程度の開き**

※亀裂変位計設置時のひびわれ幅 : 2.0mm

- ✓ ひびわれ幅は、温度変化によるものを除くと、開き幅の変化は小さい
- ✓ 現状、大きな傾斜はみられていない

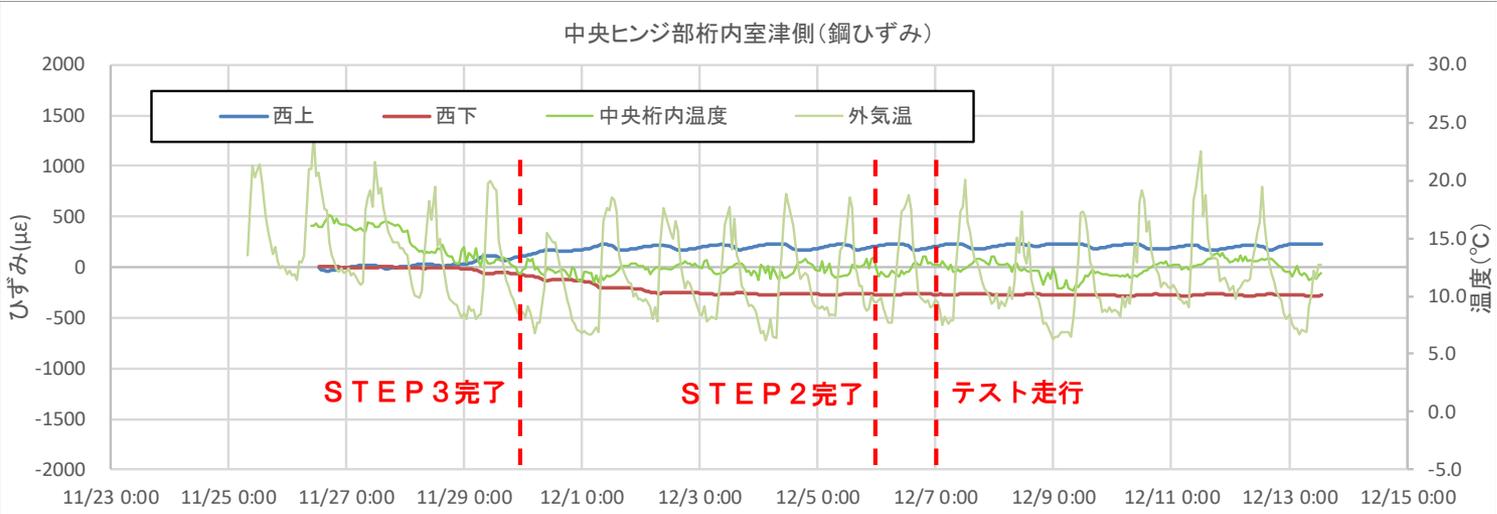
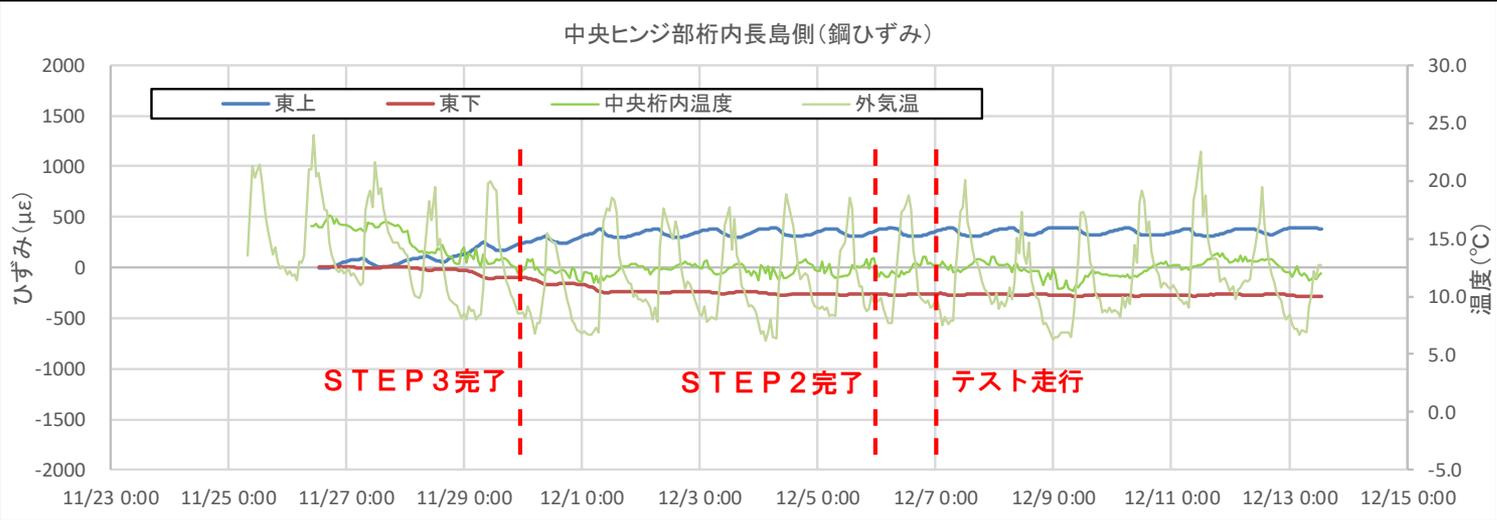
中央ヒンジ部の鋼材ひずみ計

- 鋼材ひずみの推移：ひずみ計設置当初はひずみが増加傾向、ユニブロック設置後はひずみの増加が収束

- ✓ 計測の結果、中央ヒンジ部は、経時的に変位・ひずみが増加
- ✓ 応急対策STEP3のユニブロック設置後は、鋼材ひずみと変位の増加を抑制

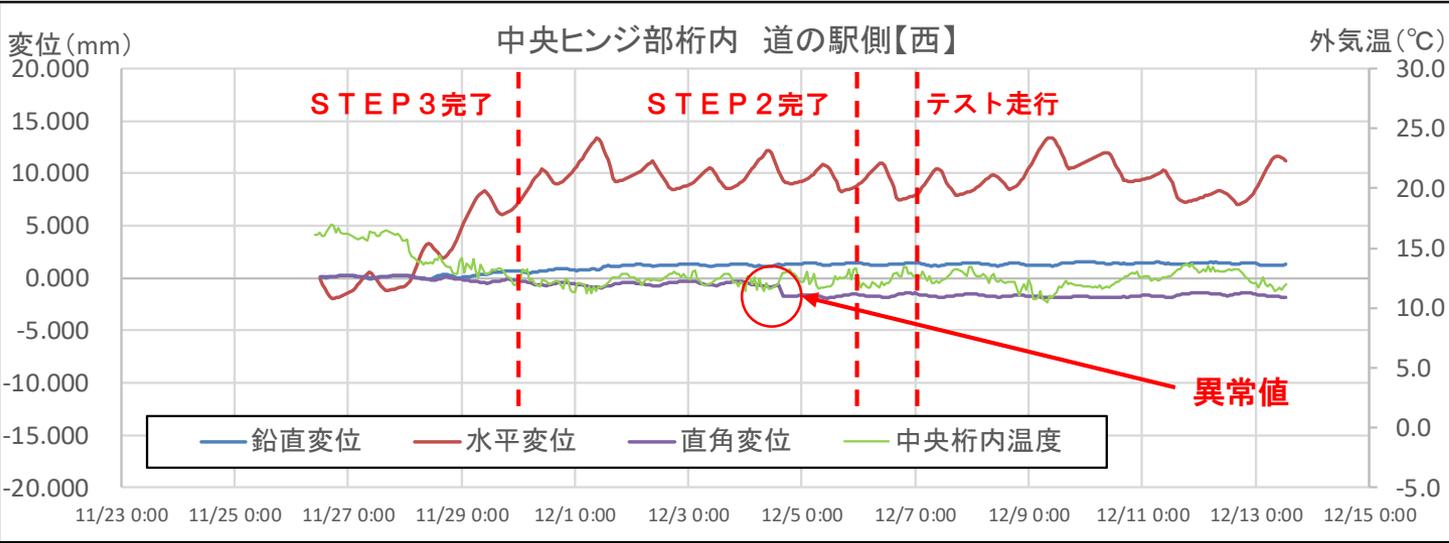
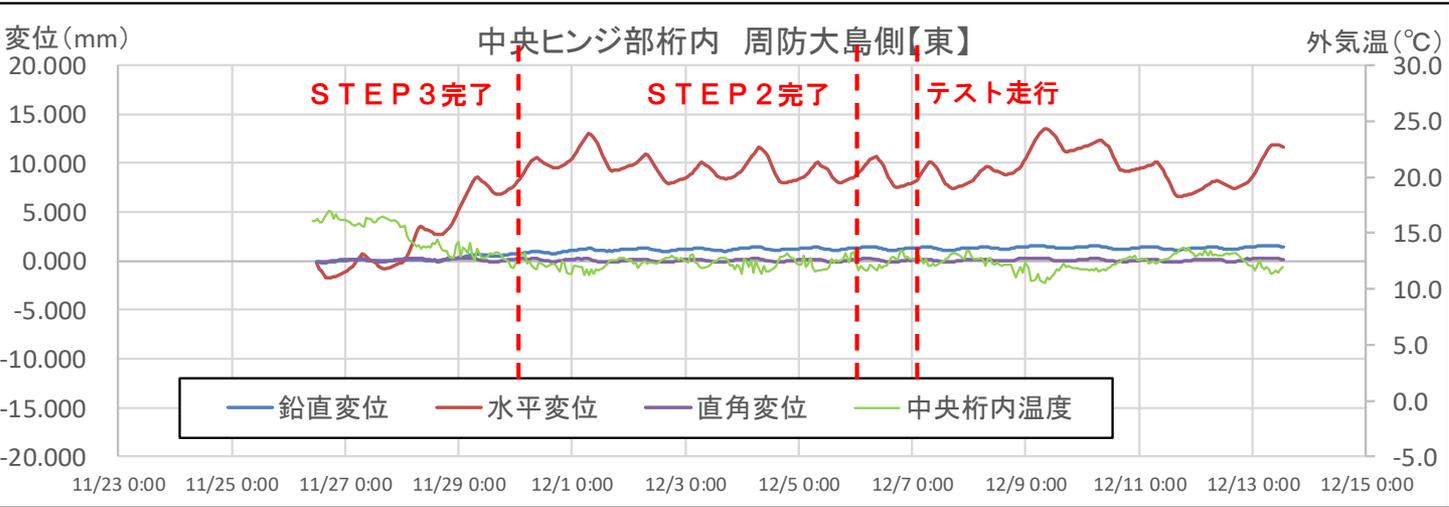
中央ヒンジ部の相対変位

- 変位の推移：変位計設置当初は水平変位が増加傾向、ユニブロック設置後は変位増加が収束

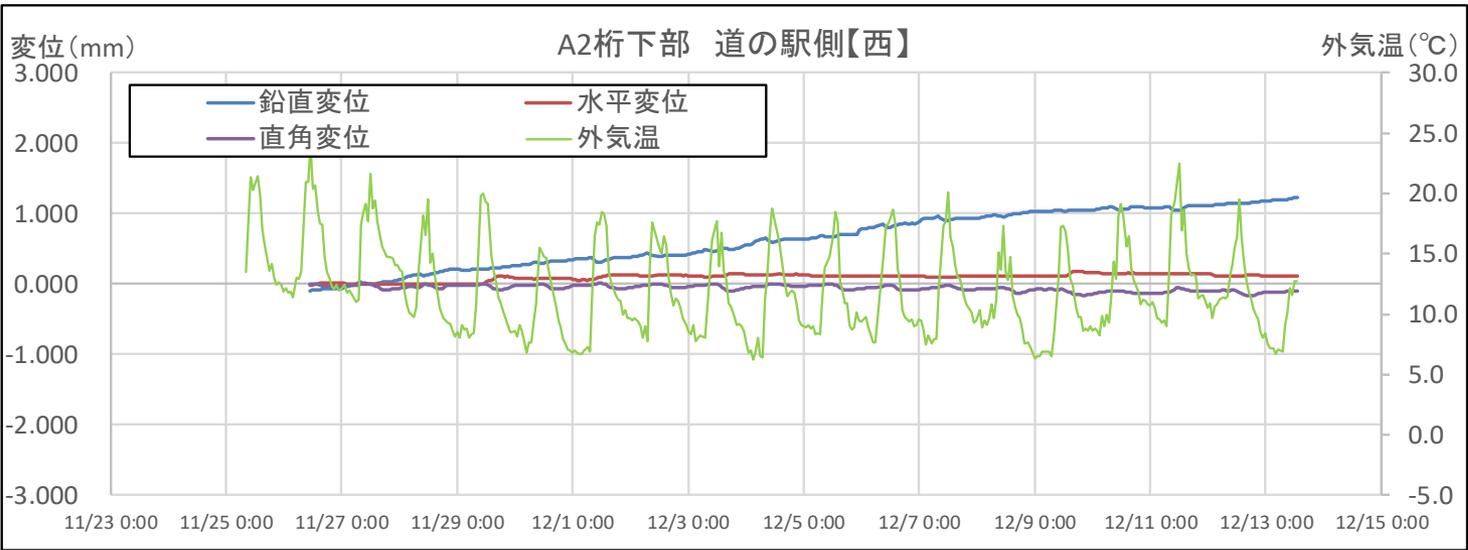
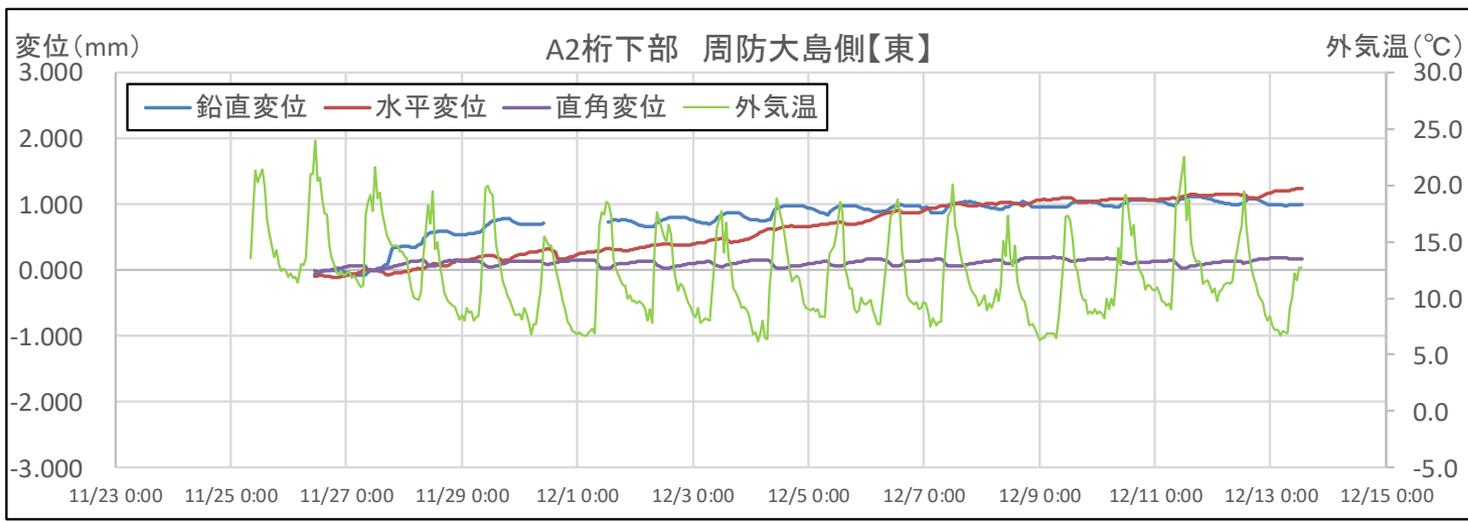
A 2 橋台部の絶対変位

・ 変位の推移：変化幅は1.0mm程度であるが、鉛直変位は増加傾向

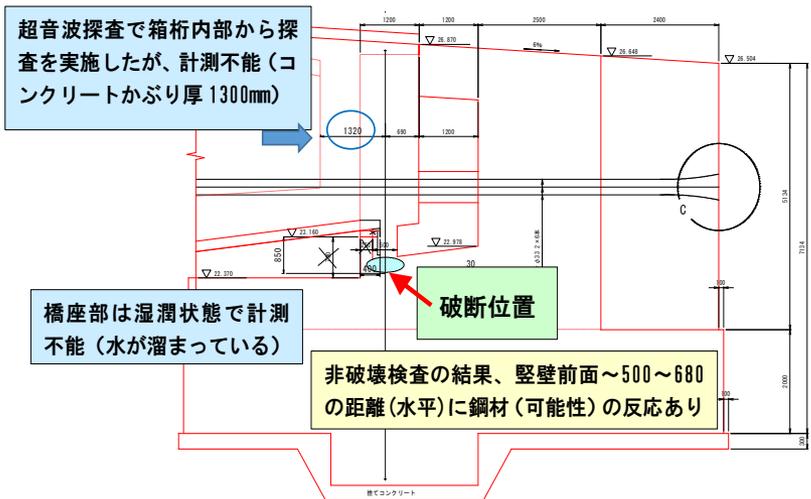
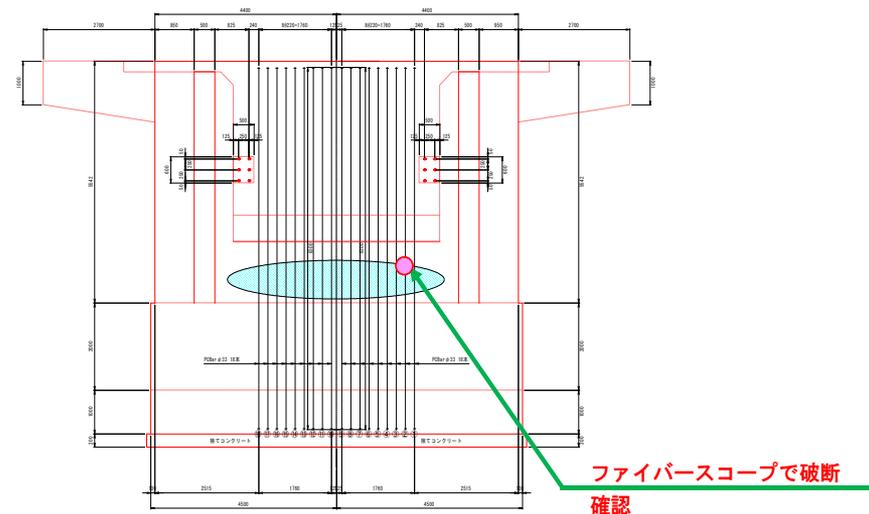
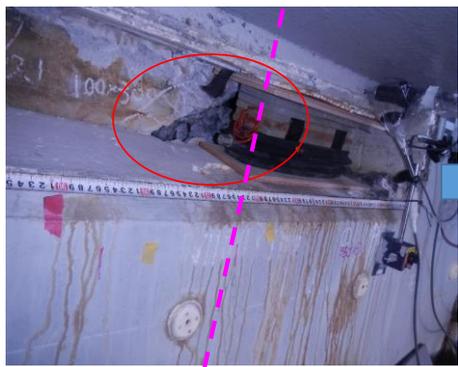
- ・ A 2 橋台部の鉛直 P C 鋼棒は、ファイバースコープによる目視で、1本の破断を確認 (東側2番目と推定)

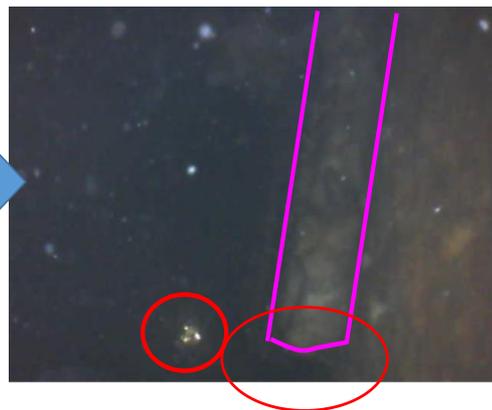
ファイバースコープを下方向に挿入(11/30 調査)水が耐水しており、腐食片が浮遊していた。

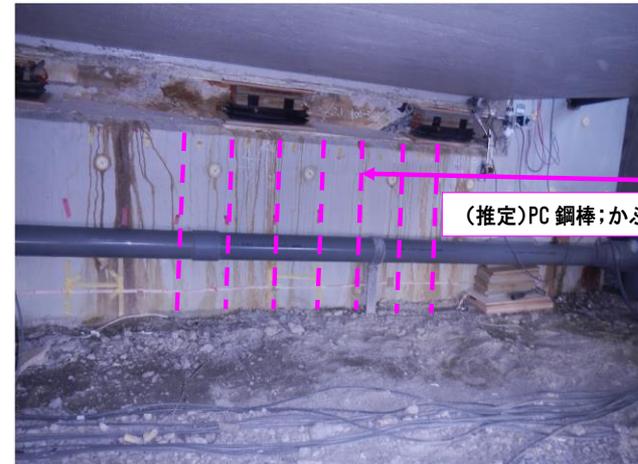
橋座面より、50~60cm 程度下の部分で、P C 鋼棒の破断の可能性のある箇所を確認

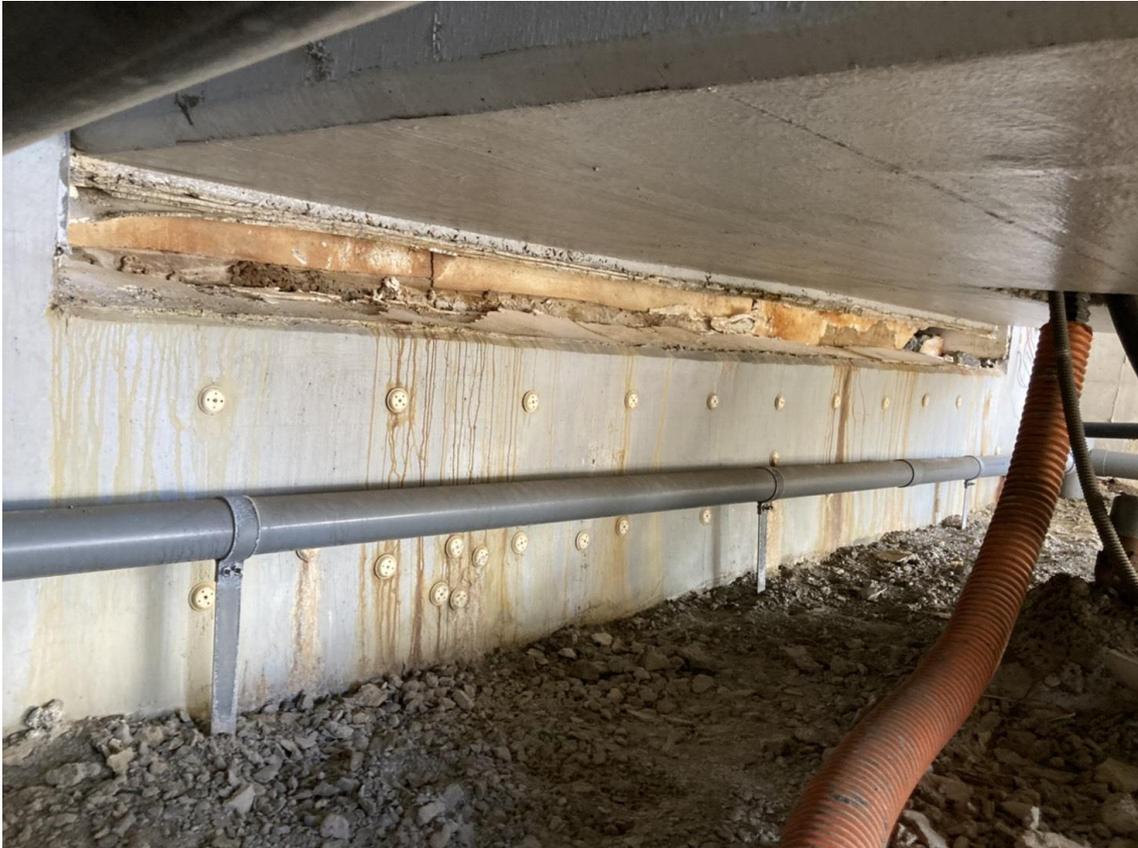
- ・鉛直PC鋼棒が1本破断していることや、橋座部における上部工との隙間がほぼ均等であることから、全ての鉛直PC鋼棒が機能していないと考えられる
