上関大橋復旧検討会議（第3回）の開催状況について

令和3年1月 道路整備課

鉛直方向のP C鋼棒の損傷について

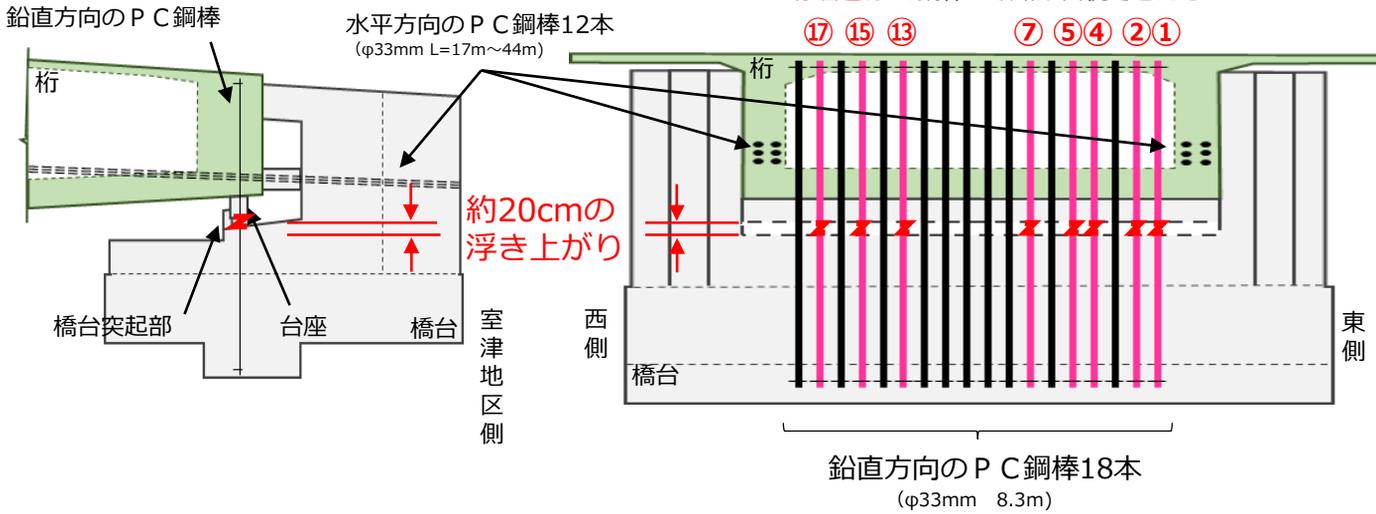
- ・ 橋の桁と橋台を連結する鉛直方向のPC鋼棒を目視により調査した結果、全18本のうち8本については破断面を確認できた。
- ・ 桁全体が均一に浮き上がっていた。
- ・ 以上からすると、すべての鉛直方向のPC鋼棒が破断もしくは抜け出した結果、橋に大きな変位が生じたと推定される。
- ・ PC鋼棒の破断面の観察から、破断面の形状や錆の状態について様々な状況があった。

※赤着色はPC鋼棒の破断が目視できたもの

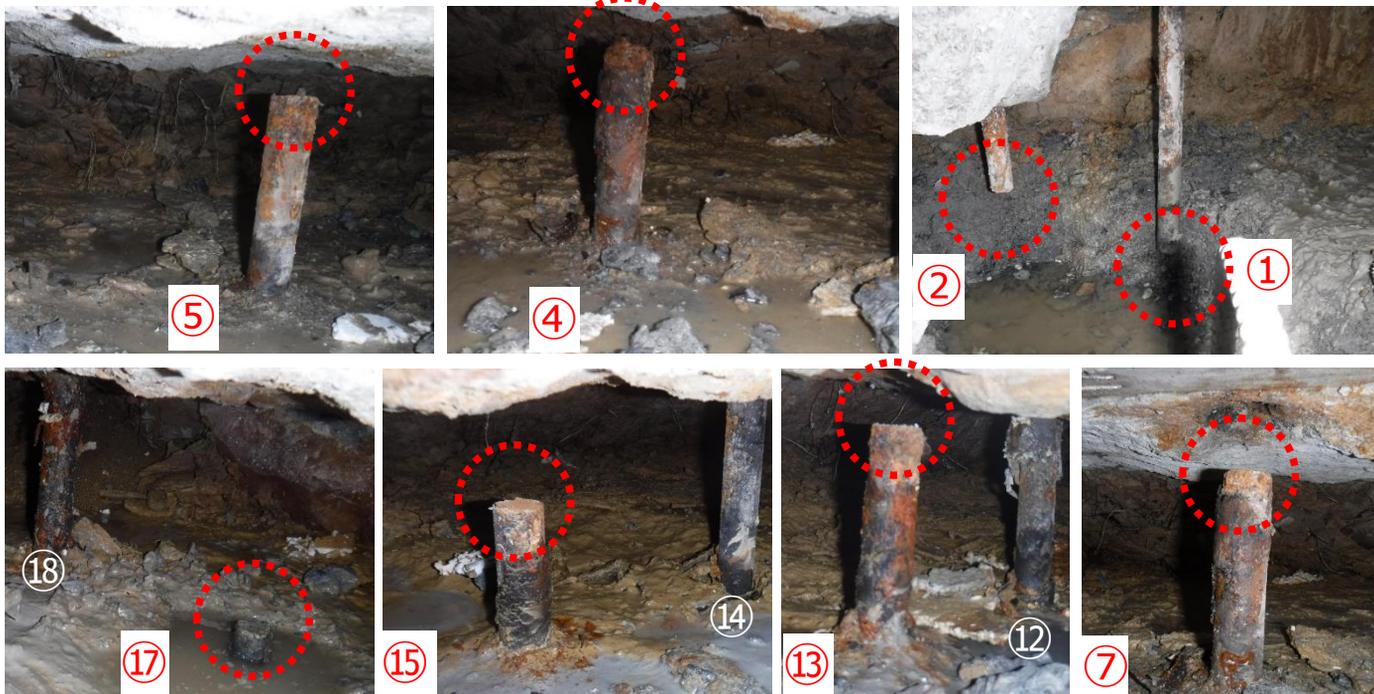
鉛直P C鋼棒目視調査結果

- ・ PC鋼棒の破断面の様子からすると、単純な腐食だけでなく、ぜい性破壊なども疑われる。
- ・ PC鋼棒の破断面への水の浸入経路の調査や、PC鋼棒の表面及び破断面の顕微鏡観察等により、破断に至った原因を考察できると考えられる。
- ・ 事象が生じてから時間も経過しており、橋のひずみの状態が変化している可能性が高いことから、できるだけひずみを開放するための対策を行ったほうがよい。
- ・ 工事後のひずみの状態等を推定した上、必要な補強を検討したほうがよい。
- ・ 本復旧対策完了後も、橋の状態を把握するため、継続してモニタリングすべき。
