# 上関大橋復旧検討会議 (第4回)

# (1) 損傷原因について

## 鉛直 P C 鋼棒の損傷について

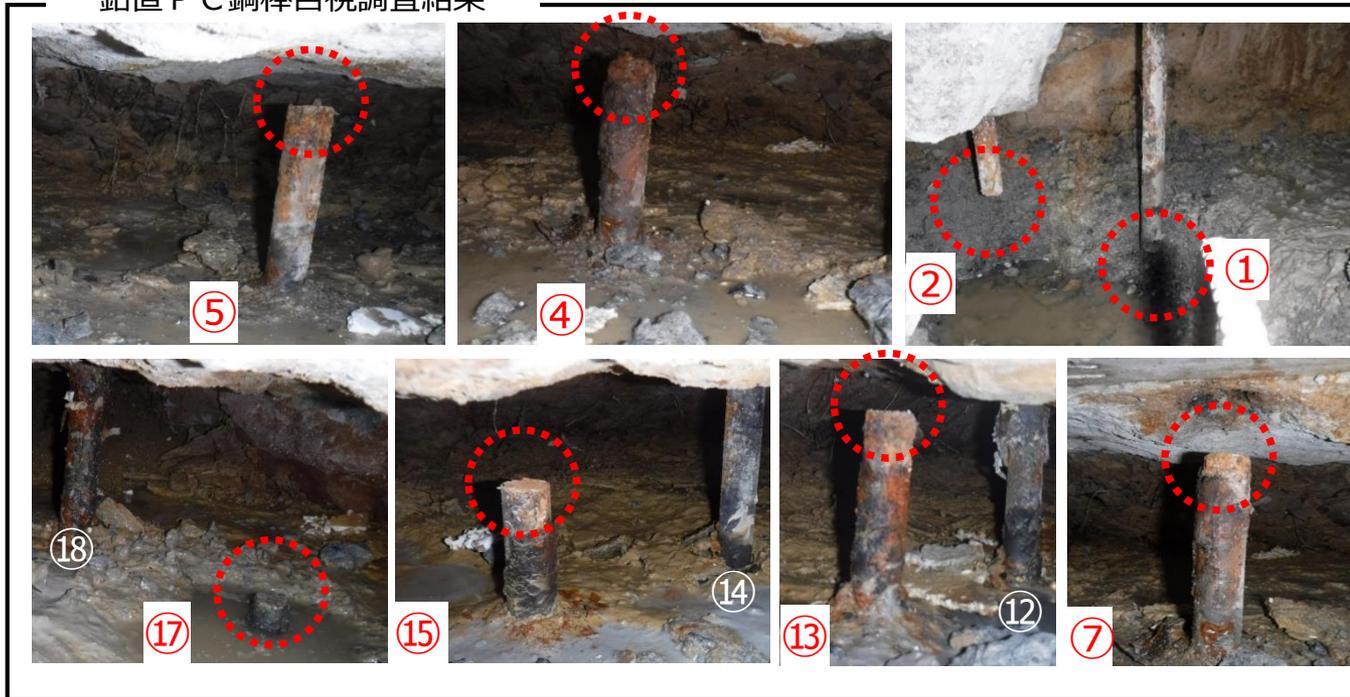
鉛直 P C 鋼棒目視調査結果

- ・ 調査の結果、鉛直 P C 鋼棒全18本のうち、8本の破断を確認。

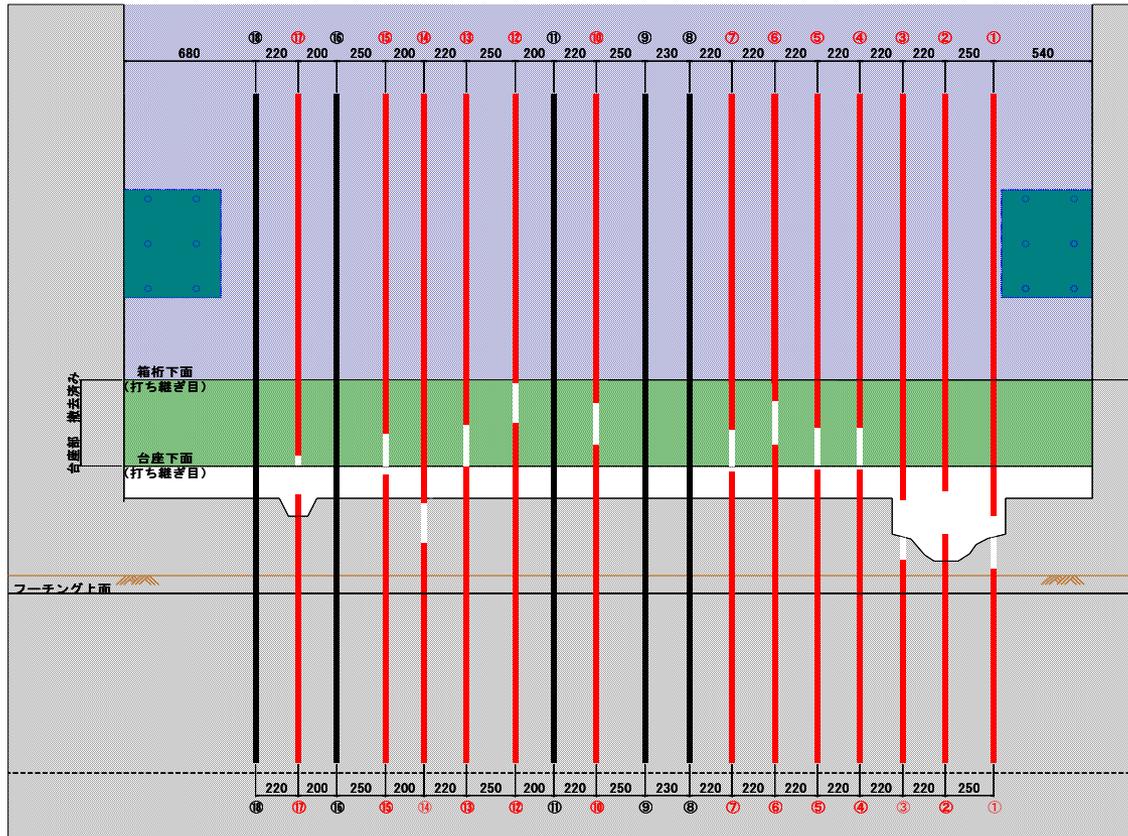
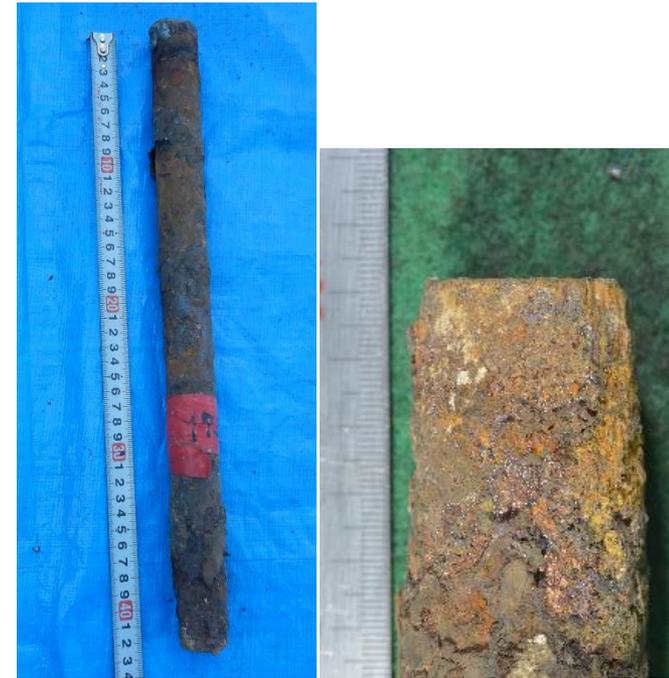
鉛直PC鋼棒①⑦ 腐食状況

- ・ 全18本の鉛直PC鋼棒のうち13本破断していることを確認。
- ・ 全18本の鉛直PC鋼棒は、すべて腐食していることを確認。

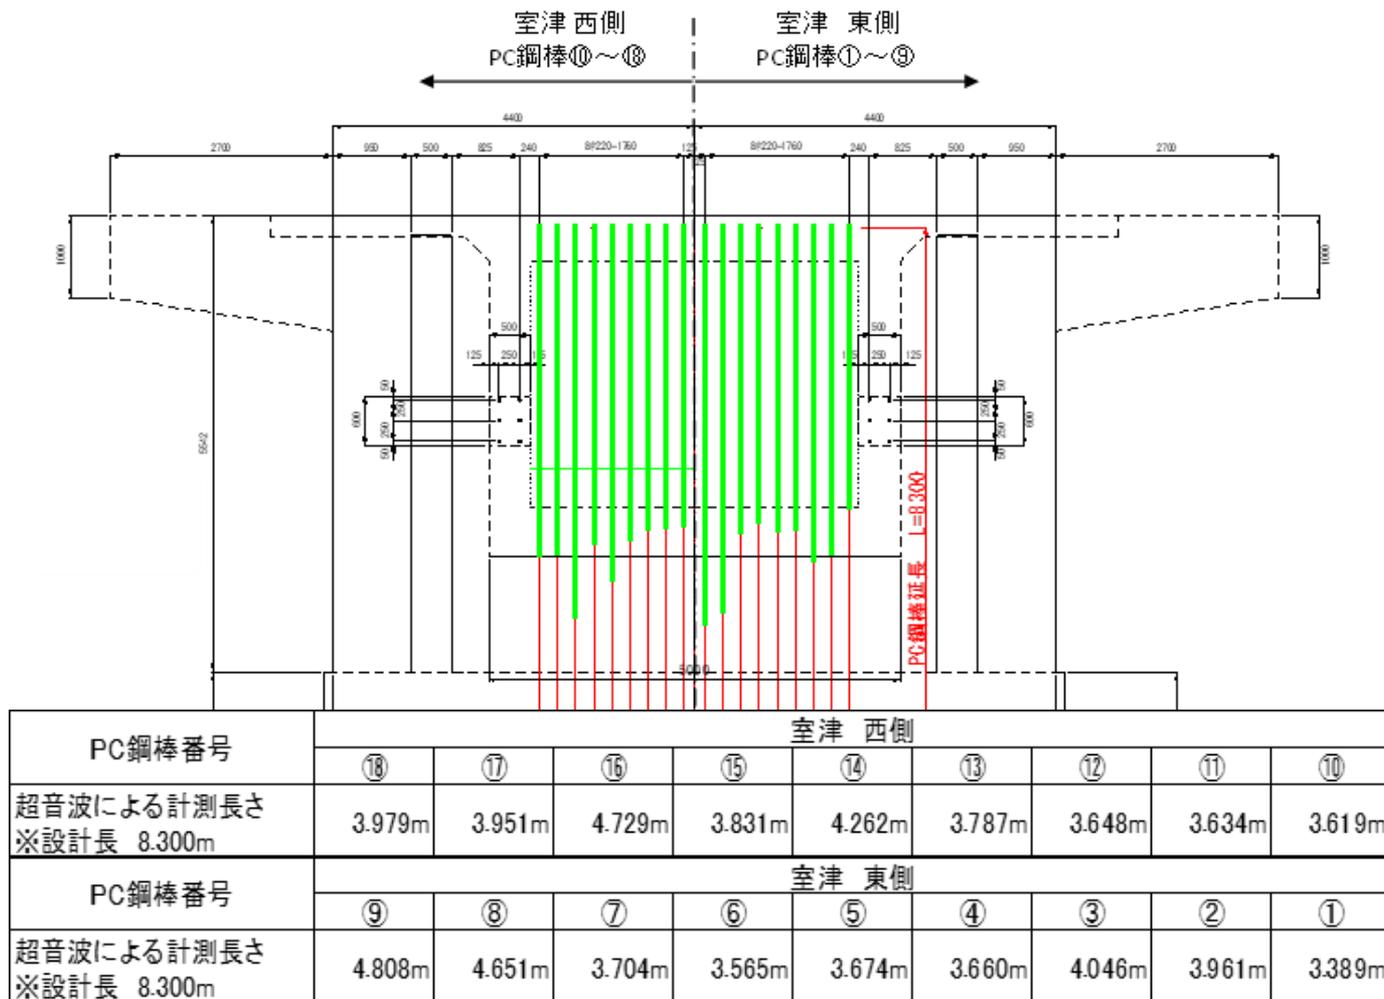
- ・ 18本全ての鉛直PC鋼棒が設計長未満。

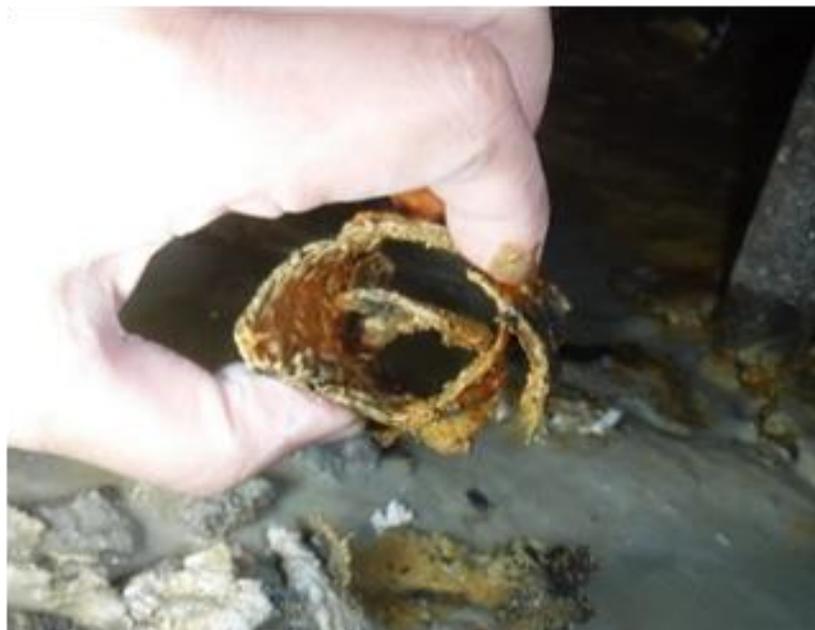
鉛直PC鋼棒⑫下部工側(防錆処理)

- ・ シースとグラウトは上部工内・下部工内ともに確認されず、瀝青材による防錆処理がなされている状態。
- ・ 瀝青材の一部が劣化。
- ・ 鉛直PC鋼棒に結露が見られ、定着部からの水の浸入の形跡があった。

シースとグラウトは  
確認されなかった

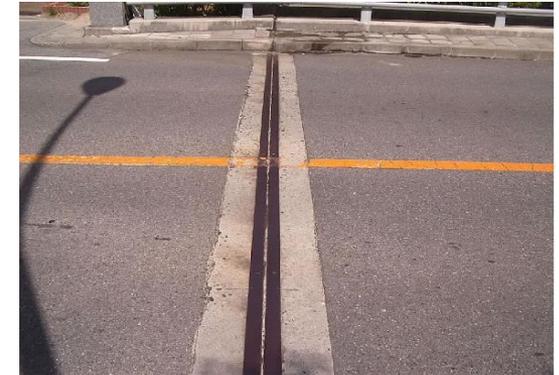
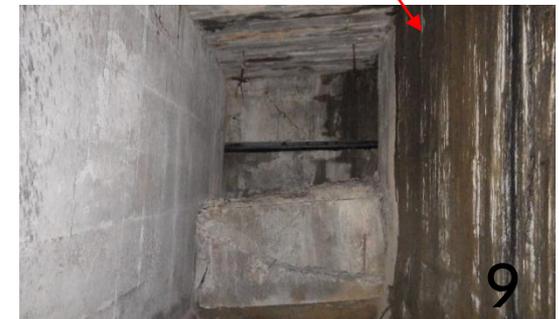
浸入経路②：橋座部の漏水跡や水の滞水状況から伸縮装置からの浸入を推定。

**橋座部は厳しい腐食環境であった。**

伸縮装置からの漏水跡

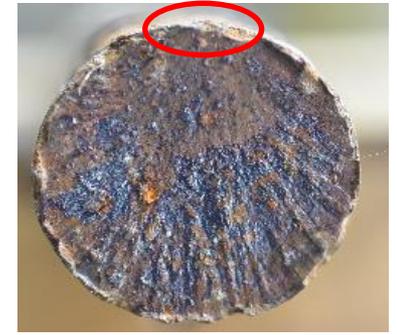
鉛直PC⑤破断面

- 破断が確認された鉛直PC鋼棒については、全て脆性破断を示す模様（放射線状）を呈していることを確認。
- 延性破断を示す模様は確認されなかった。

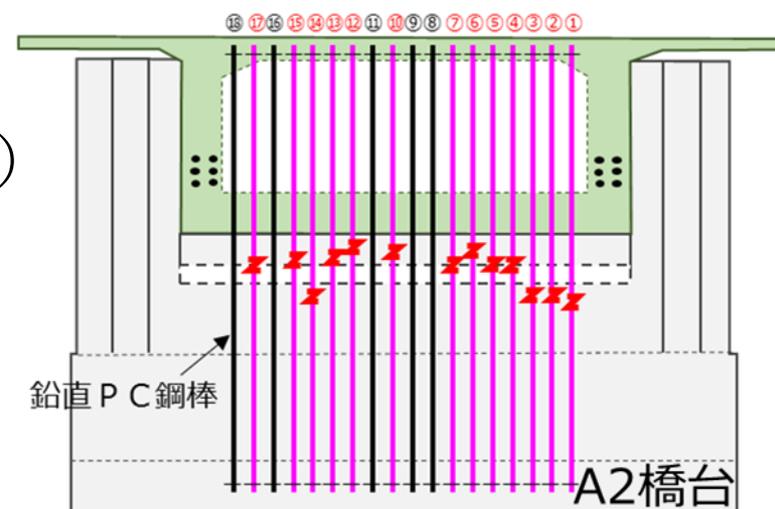
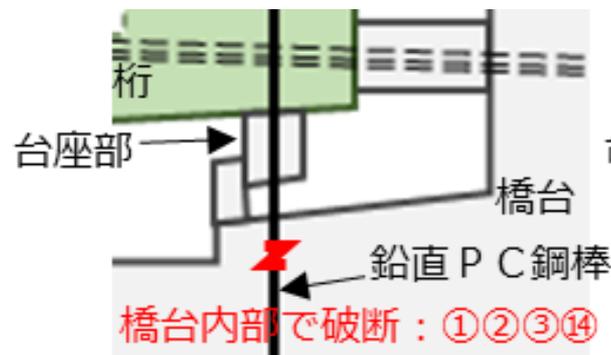
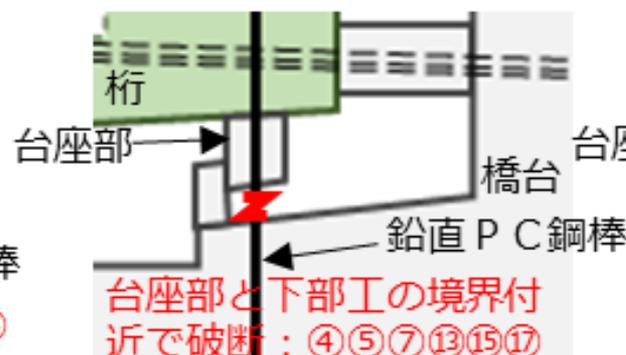
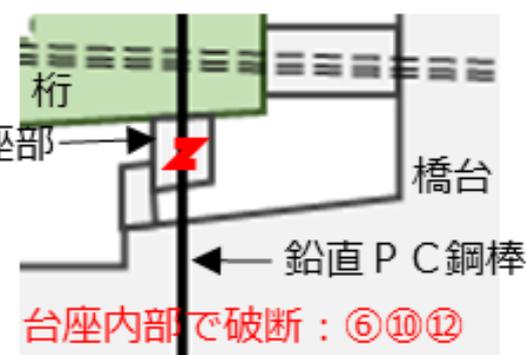
鉛直PC鋼棒の破断した位置<側面図>

- 破断した位置は、バラツキがある。
- 橋台内部で4本破断 (①②③⑭)。
- 台座部と下部工の境界付近で6本破断。  
(④⑤⑦⑬⑮⑰)
- 台座内部で3本破断 (⑥⑩⑫)。
- 残る5本は、超音波探査試験により、台座部付近や台座部と下部工の境界付近での異状を確認。

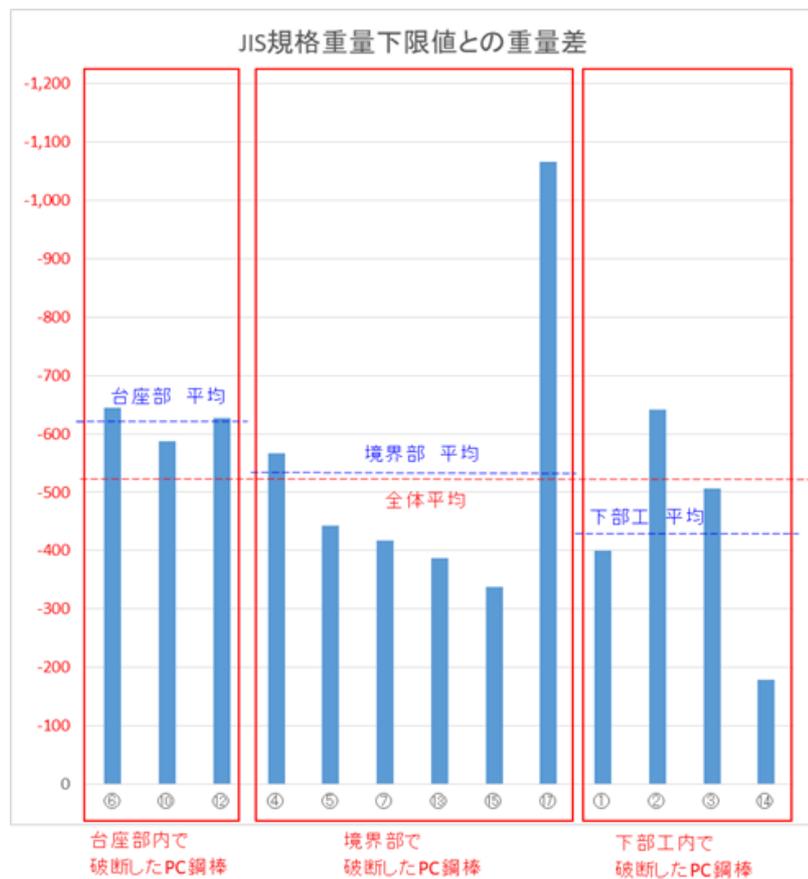
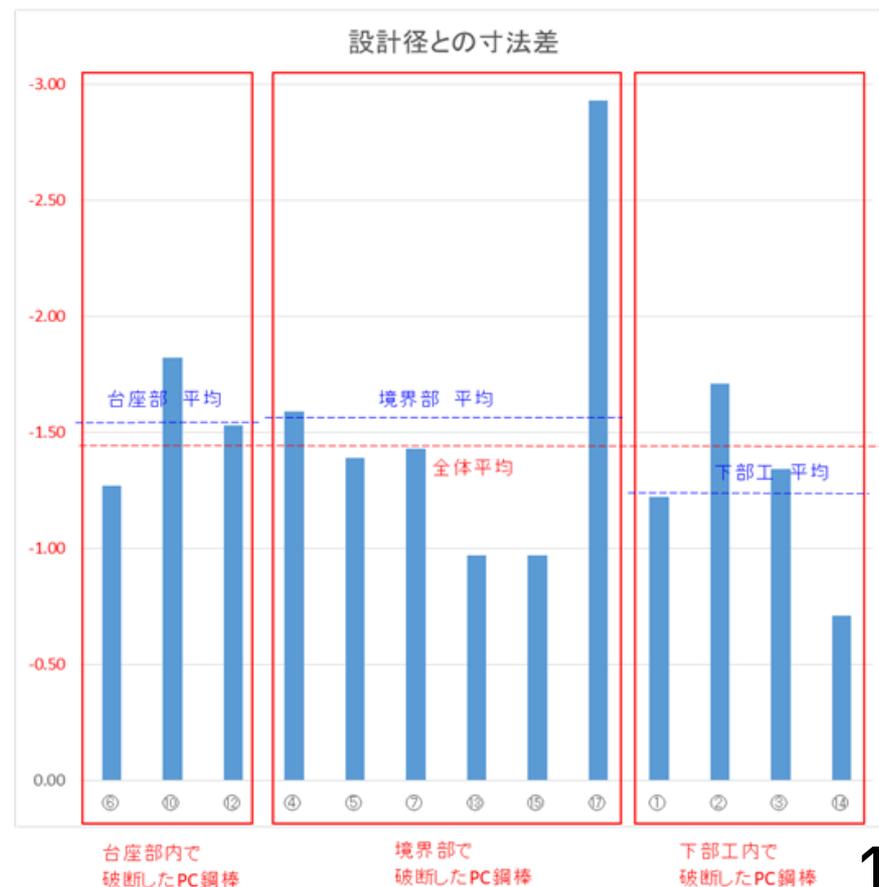
- ・破断位置別で腐食量に特質すべき事項はなかった。
- ・腐食量にバラツキがあり、いつ破断したのか不明。
- ・破断した後に腐食が進行した可能性もある。

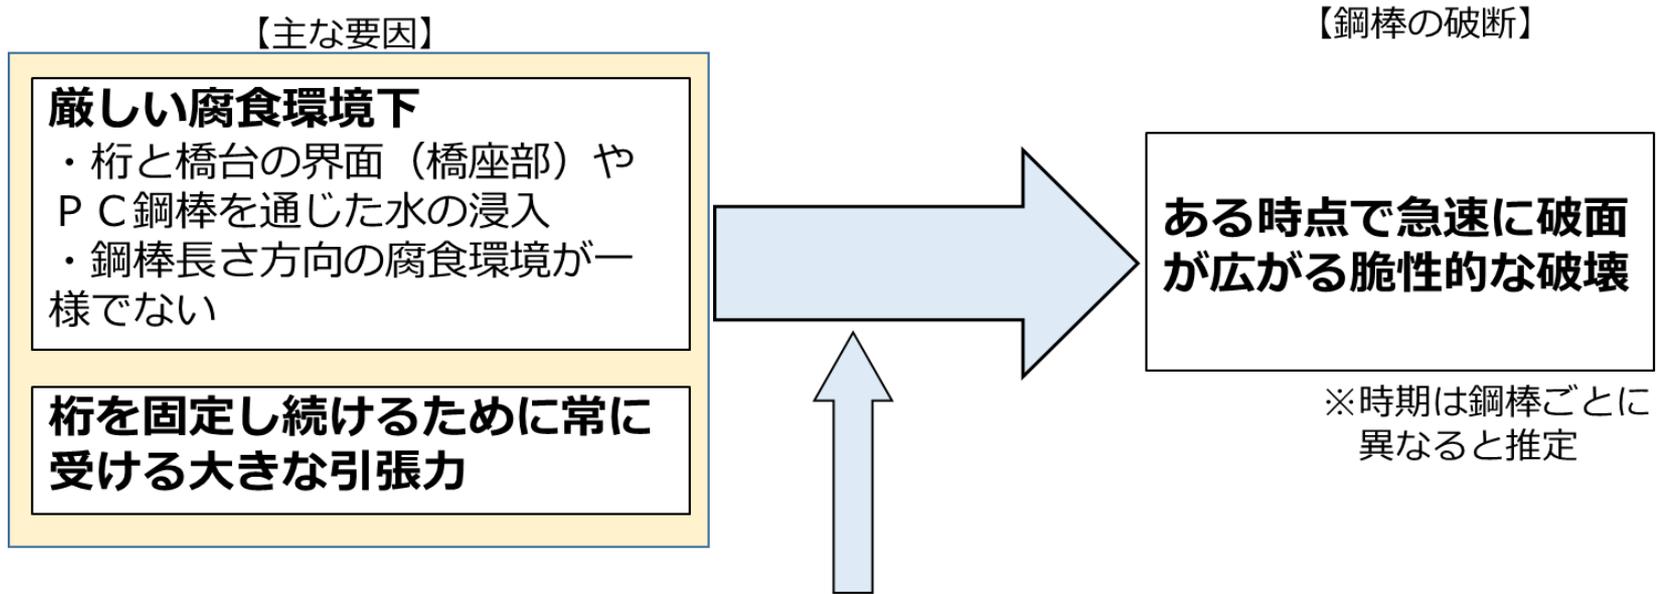
鉛直PC鋼棒の破断に至った原因は、破断した鉛直PC鋼棒の破断面、外観の観測、室内試験等の結果から、高い引張応力が加わった状態で、腐食環境に置かれているとき、局所的な腐食を起点に、急速に割れが広がるという、「応力腐食割れ」と呼ばれる現象が生じた可能性が疑われる

- ・ 桁と橋台の界面（橋座部）やPC鋼棒を通じた水の浸入
- ・ 鋼棒長さ方向の腐食環境が一樣でない

桁を固定し続けるために常に受ける大きな引張力

ある時点で急速に破面が広がる脆性的な破壊

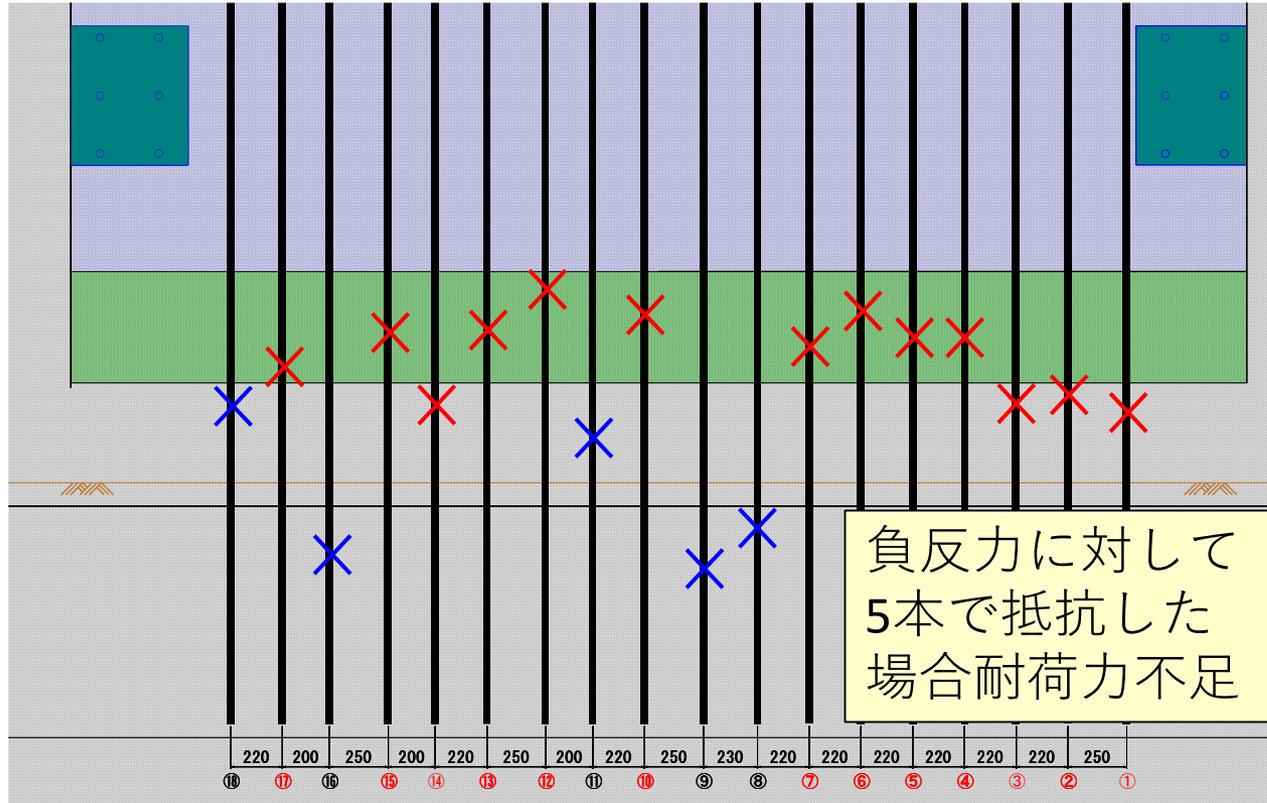
破断が確認できていない5本については、段差発生直前まで機能していたが、他の13本が破断したことにより当初の想定を上回る引張応力が作用したことにより、**延性破断した可能性**がある。

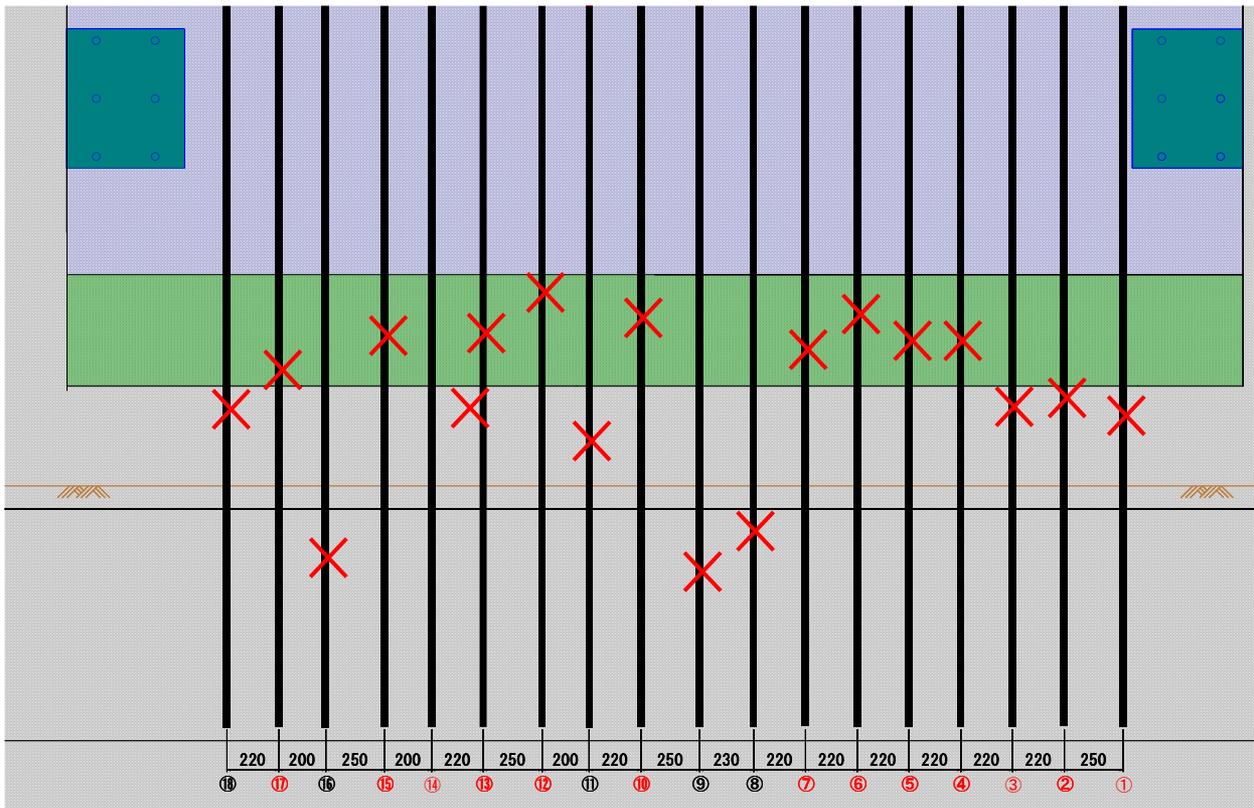
鉛直PC鋼棒18本すべてが、同時期ではなく順次、脆性破断を起こし、段差が発生したと推定される。ただし、鉛直PC鋼棒は、計算上、死荷重及び活荷重に対して、耐荷力を満足するには6本機能しておく必要があることから、6本を下回った段階で、**残りの鉛直PC鋼棒が同時に脆性破断した可能性はあると推定される。**

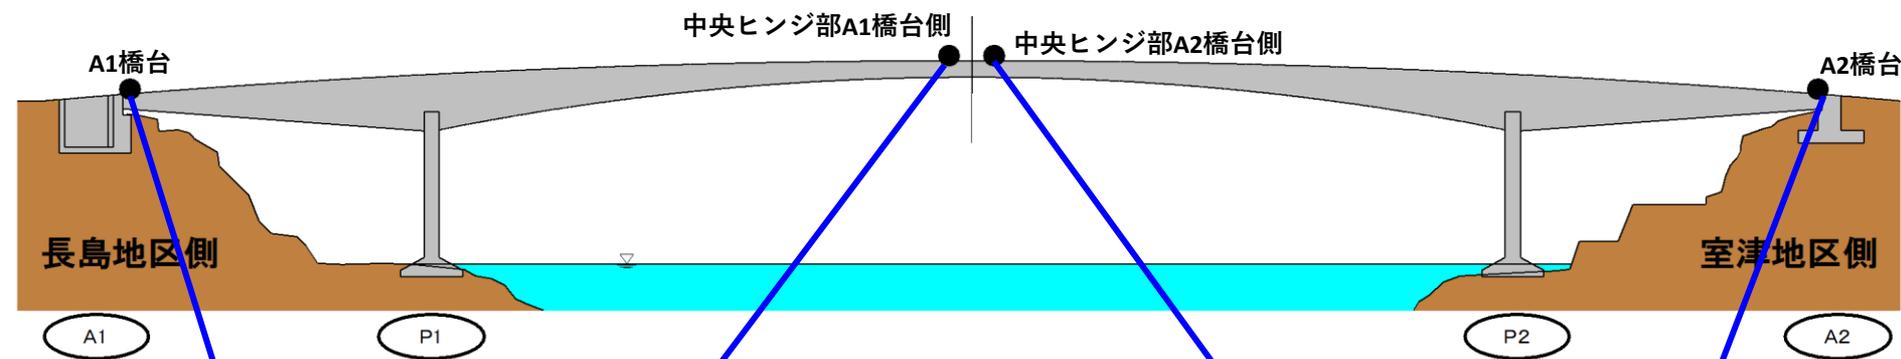
- ・ 80ton (20ton/本) の緊張力を導入しても、A2橋台部の桁に動きがみられなかった。

**桁の動きを拘束している要素の確認が必要**

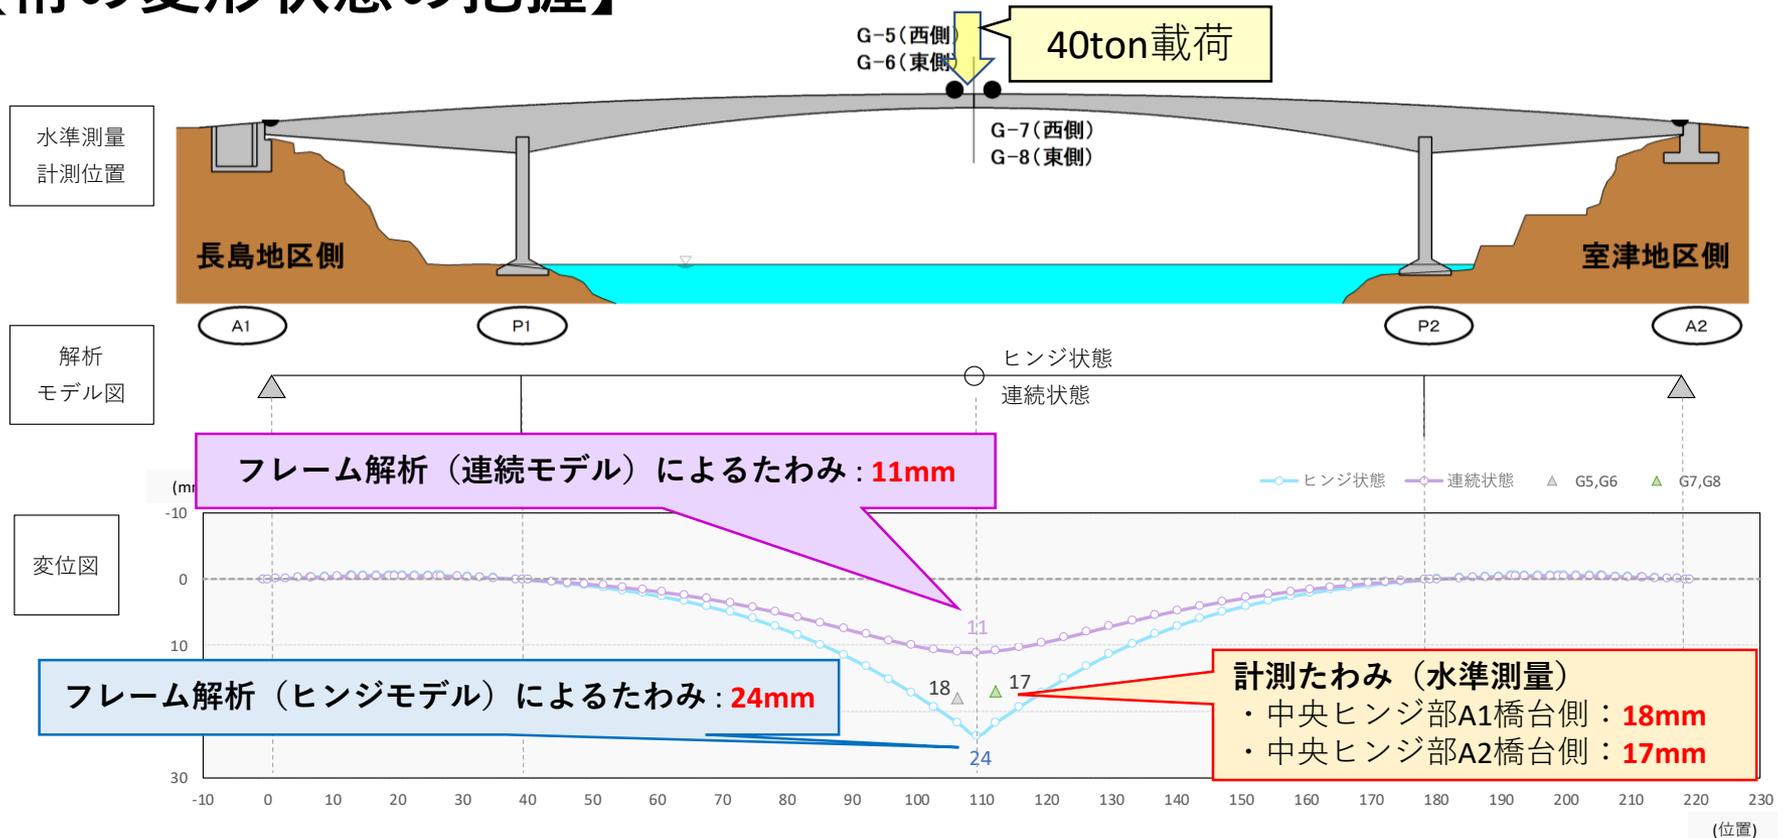
- 中央ヒンジ部 (A1橋台側) に40ton相当の車両を載荷した場合の計測たわみは、ヒンジ部を連続化した場合とヒンジにした場合の解析値の中間的な値を示した。

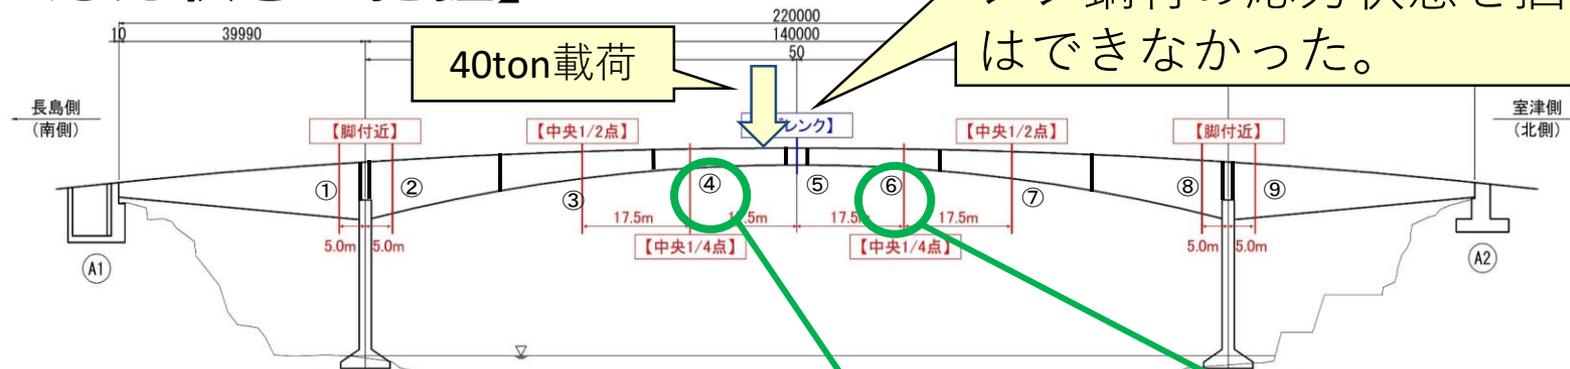
中央ヒンジ部のゲレンク沓爪に設置したひずみゲージでは、ヒンジ鋼材の応力状態を掴むことはできなかった。

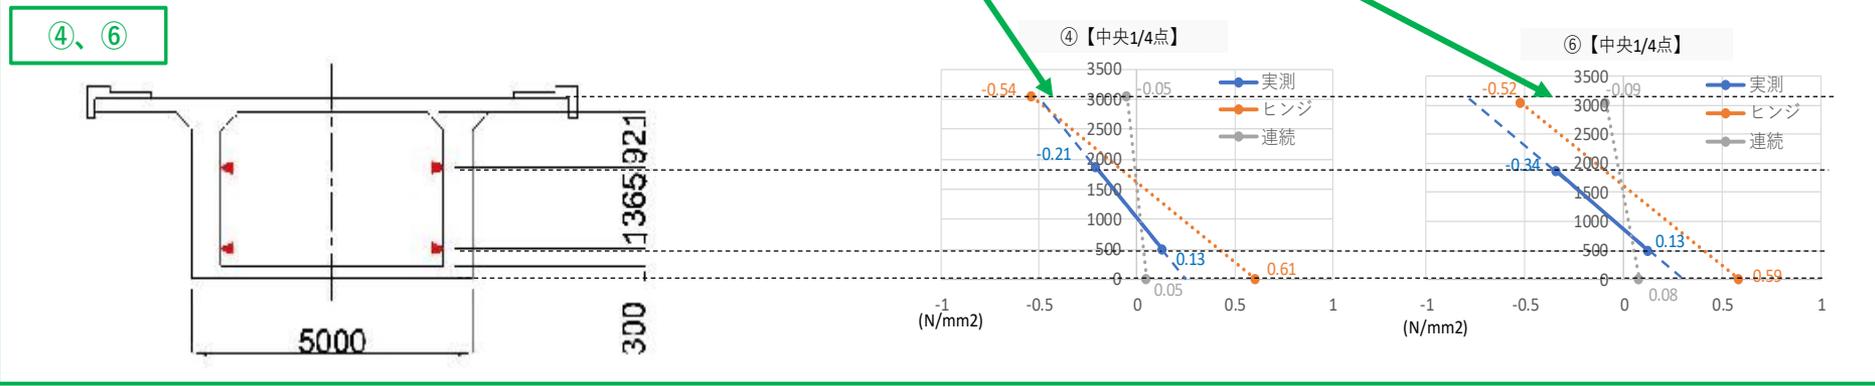
- ・コンクリートの縁応力（計測値）もヒンジ部を連続化した場合とヒンジにした場合の解析値の中間的な勾配を示した。変形状態と応力状態の把握により **ヒンジ部で桁が拘束されているものと推定**される。

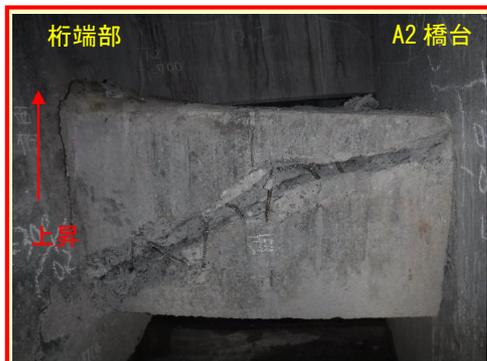
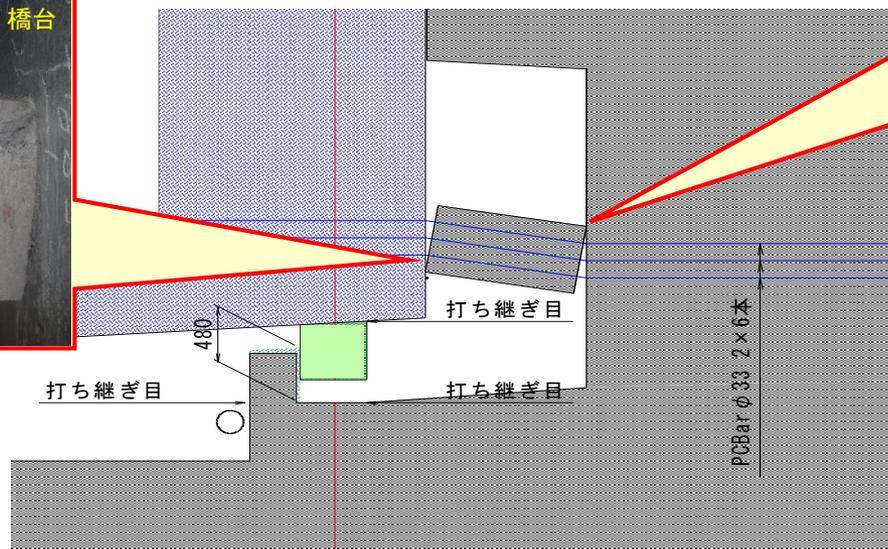
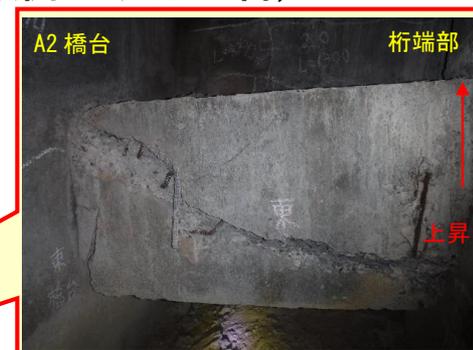
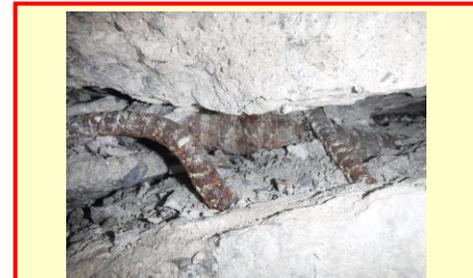
水平ロッカー沓  
内部鉄筋の変形

- ・ 水平PC鋼棒を覆う水平ロッカー沓にコンクリートの割裂が確認された。
- ・ **桁の鉛直方向の移動を拘束する要素の一つとして、せん断破壊した水平ロッカー沓であると確認された。**

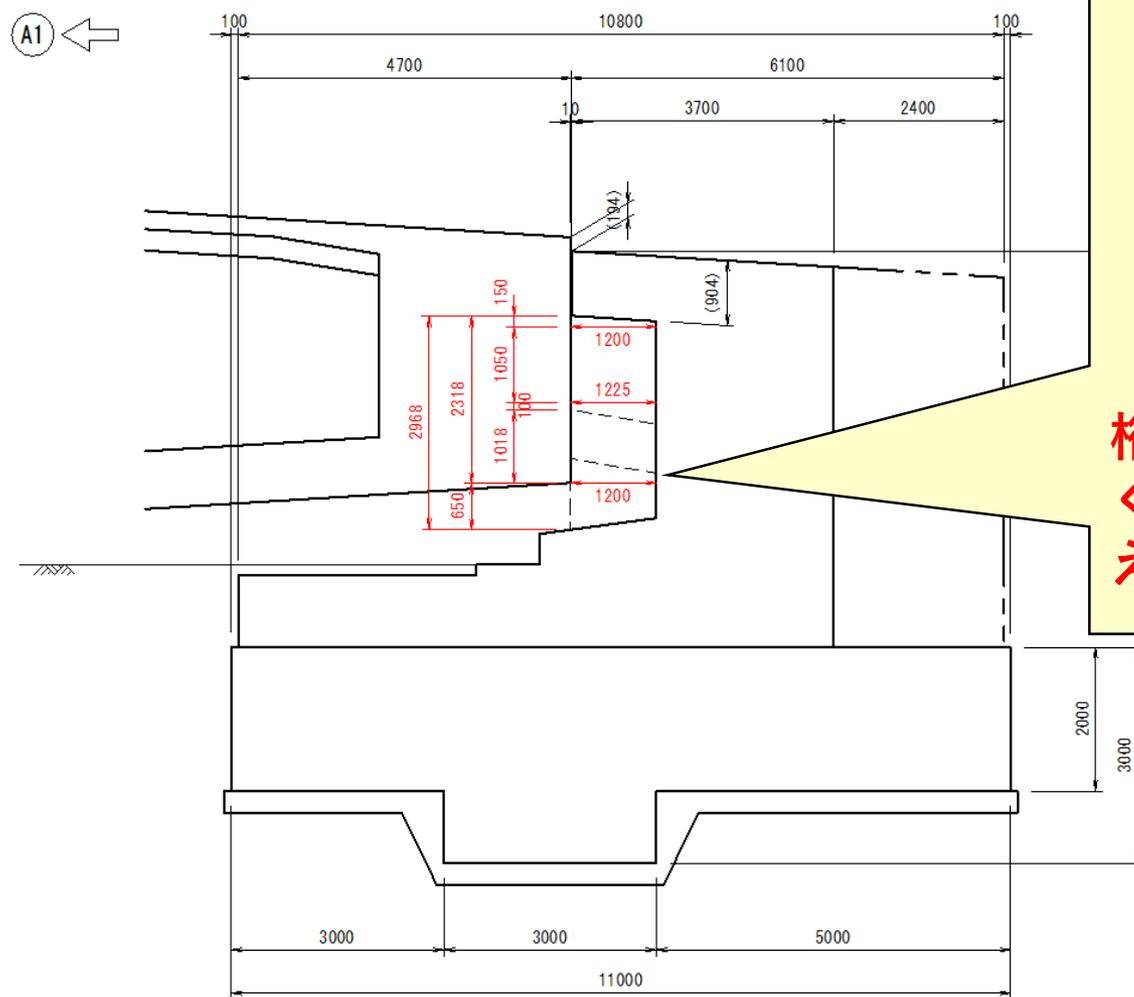
【A2橋台桁裏空間寸法（赤字：計測値）】

- ・ 竣工図寸法（1200mm）  
に対して桁裏空間の上下  
端で**同値**を計測

桁が海側に移動した形跡はなく、鉛直に浮き上がったと考えられる
