橋梁諸元・概要

橋 梁 名	シモムラオオハシ 下村大橋	橋 種	鋼橋	離島架橋	長大橋	特殊橋	重要物流道路
路 線 名	一般国道316号	上 部 工 形 式	鋼逆ランガー桁			○	
架 橋 箇 所	美祢市伊佐町伊佐			緊急輸送道路	跨線橋	跨道橋	その他
架 橋 年	1983年（昭和58年）	橋 長	110 m	○			
添 架 物		幅 員	車道 6.0m 歩道 2.0m

橋梁点検結果	点検年月	令和2年10月	橋の健全度
--------	------	---------	-------

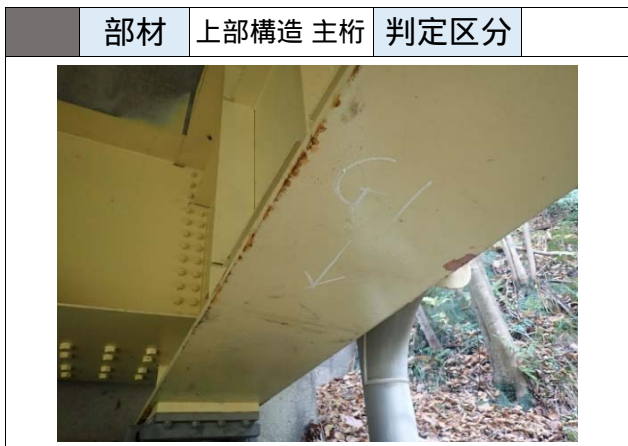
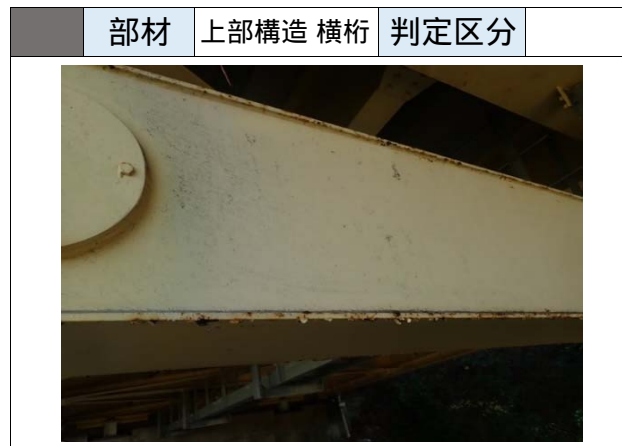
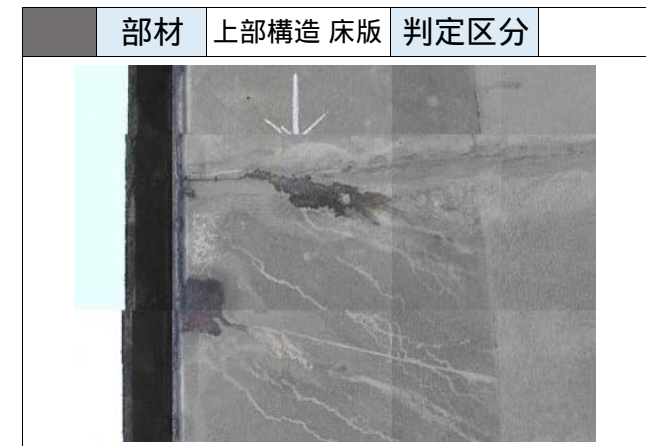
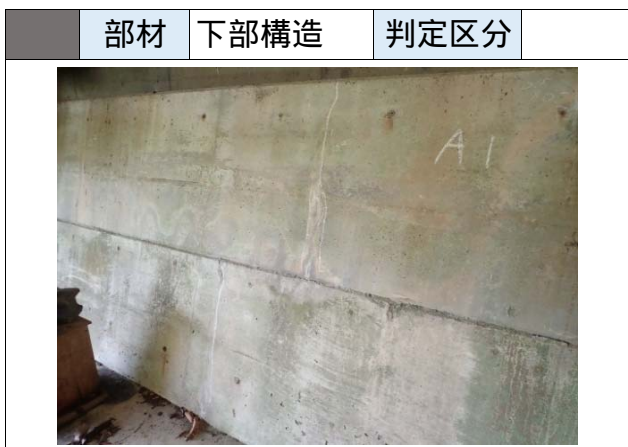
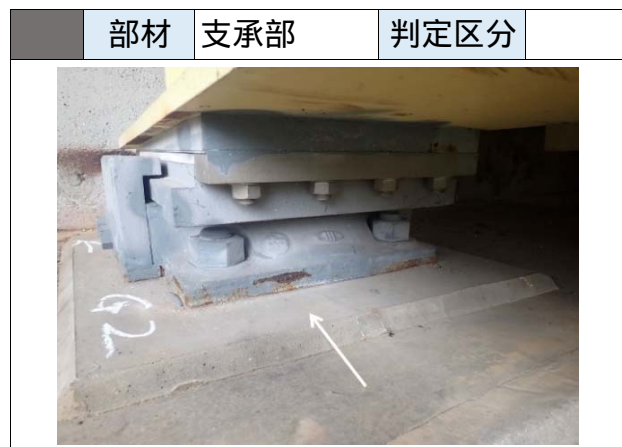
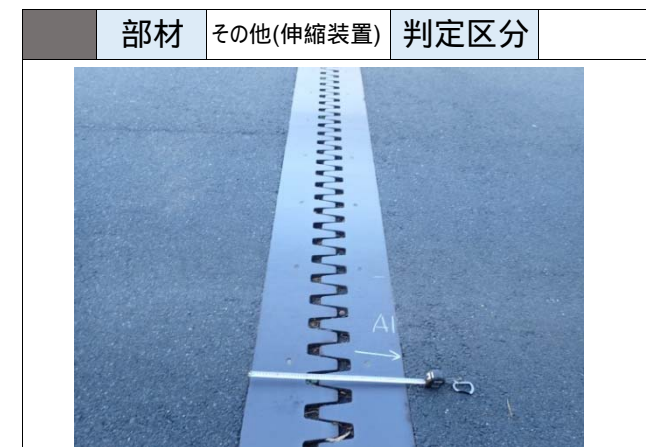
第 1 径間

主な部材単位の健全度			
部	材	健全度	損傷内容
上部構造	主桁		腐食、防食機能の劣化
	横桁		腐食、防食機能の劣化
	床版		漏水・遊離石灰
下部構造			漏水・遊離石灰、ひびわれ
支承部			腐食、防食機能の劣化
その他			土砂詰まり

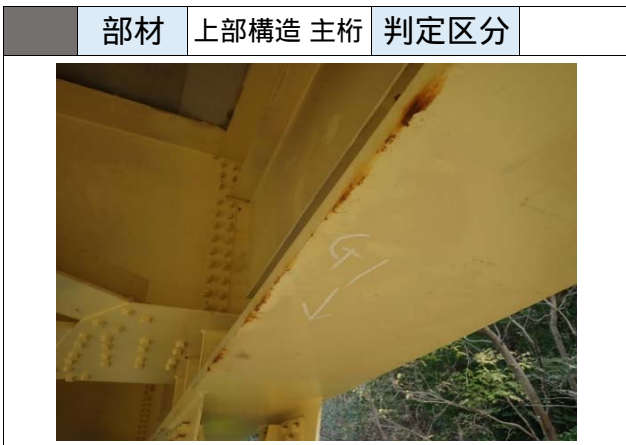
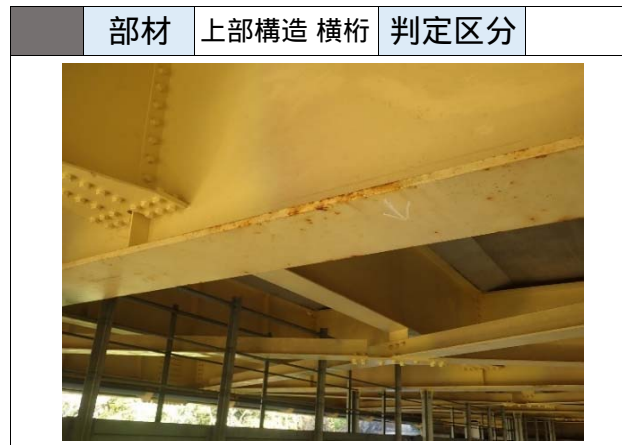
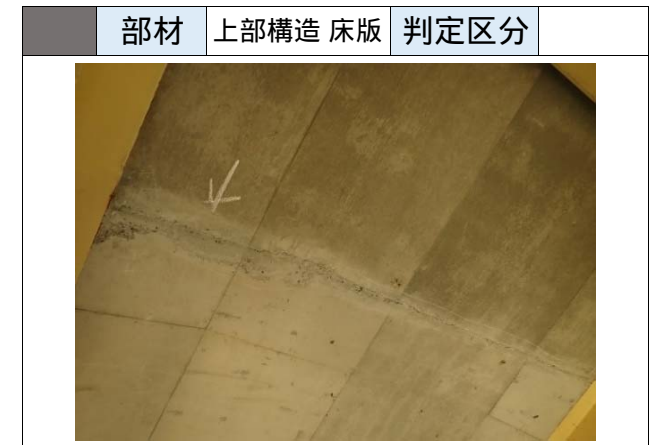
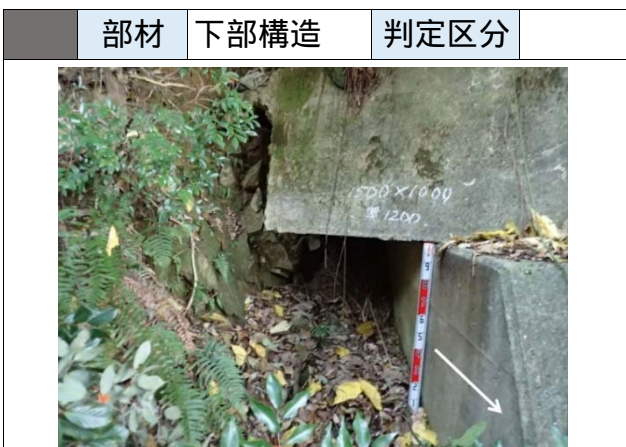
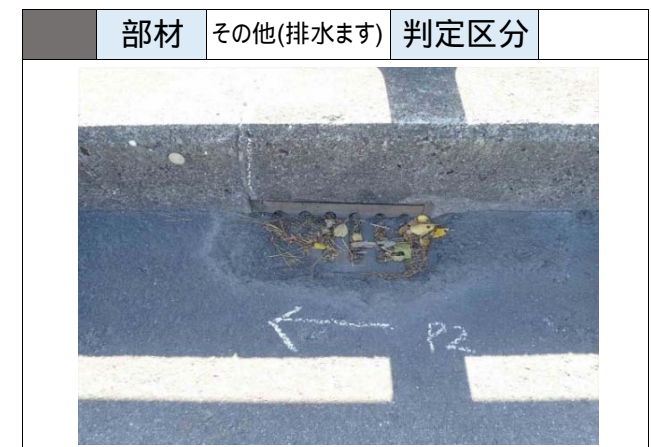
第 2 径間

主な部材単位の健全度			
部	材	健全度	損傷内容
上部構造	主桁		腐食、防食機能の劣化
	横桁		腐食、防食機能の劣化
	床版		漏水・遊離石灰
下部構造			洗掘
支承部		-	-
その他			土砂詰まり

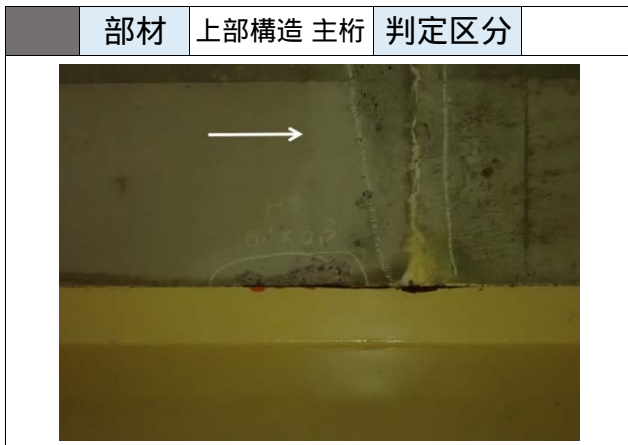
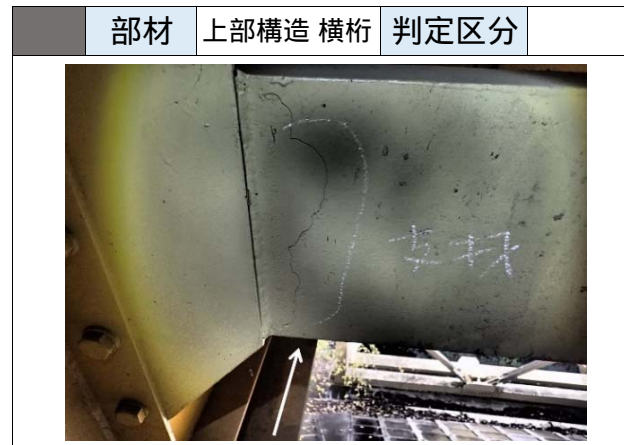
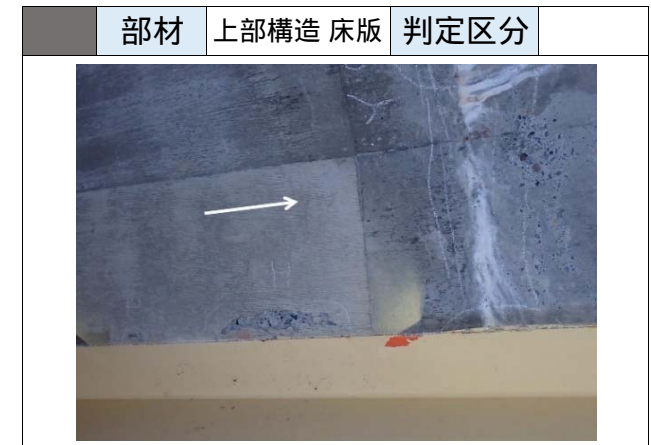
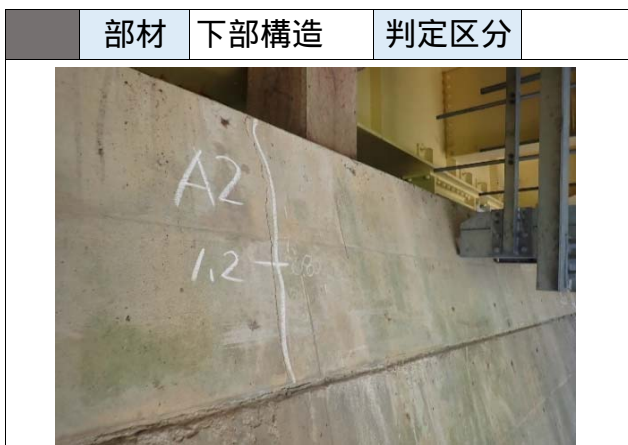
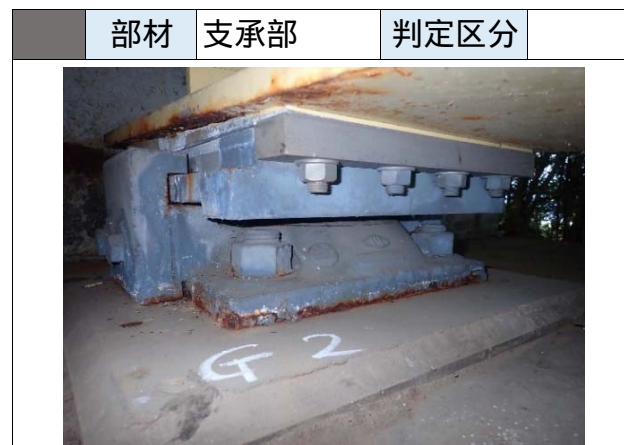
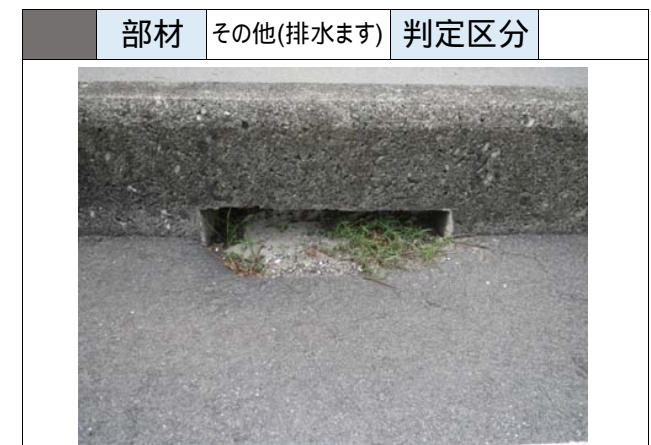
第 3 径間

主な部材単位の健全度			
部	材	健全度	損傷内容
上部構造	主桁		腐食、防食機能の劣化
	横桁		腐食、防食機能の劣化
	床版		剥離・鉄筋露出
下部構造			ひびわれ
支承部			支承部の機能障害、腐食、防食機能の劣化
その他			土砂詰まり
