ヒヤリハット事例集

2-(2)ヒヤリハット事例集
(下水道事業)

(2) 下水道事業

① 処理場・ポンプ場等での業務における事例

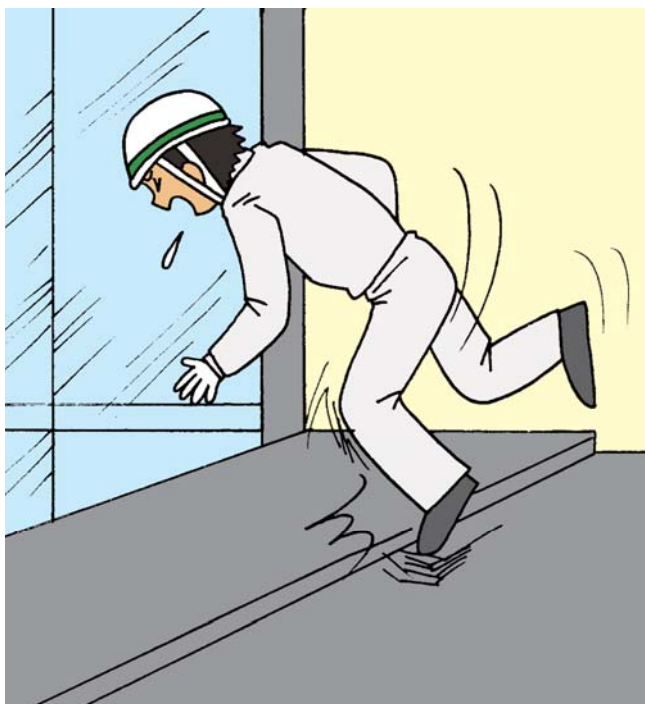
事例 1

管理棟の入口に段差の明示がなく、そこを通るときに転びそうになった。

入口がガラス張りであるため、注意が中に向いてしまい、足元への注意がおろそかになった。

入口のガラス戸に「段差あり」の表示を設置した。更にスロープの設置を検討している。

物理的な段差解消措置までの次善の策としては、段差部分に着色をすることで、視認性が高まることから、躓きのリスクの低減に効果的です。

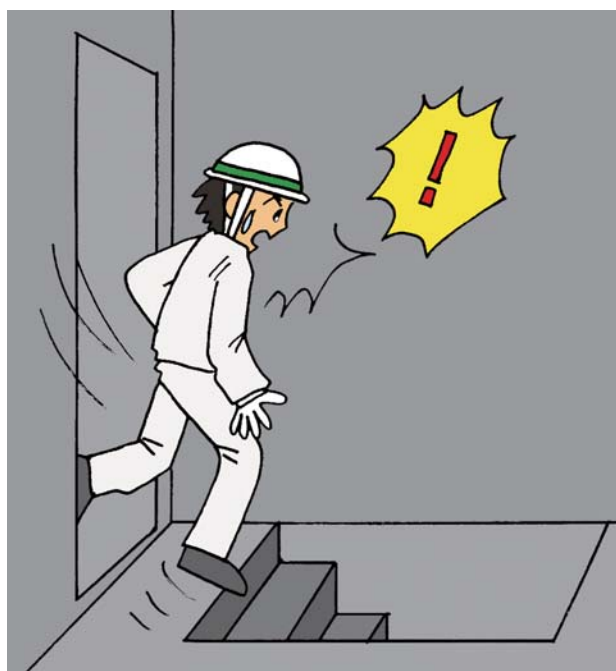
事例 2

夜中にボイラーを運転するためにボイラー室西側部屋の入口から入ったが、入口すぐに階段があり、落ちそうになった。

照明が暗くて見難かった。

照明器具を増設した。

照明器具の増設は効果的でしょう。照明点灯スイッチの位置に問題がないか、人を認知して自動点灯する改善は必要ないかなども確認しましょう。

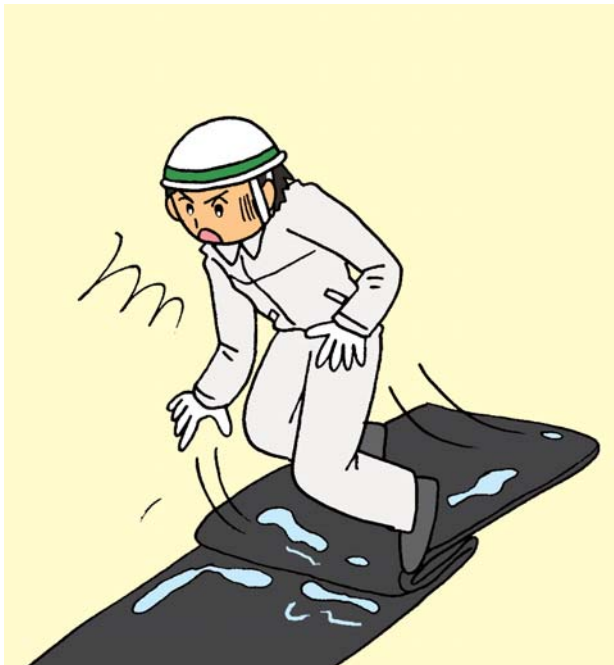
事例 3

水質のサンプリングのときに、最終沈澱池でグレーチングのゴムマットを折りたたんだ際、誤ってゴムマットの上に乗ってしまったところ、ゴムが濡れていたため、滑って転倒しそうになった。

ゴムの裏側が濡れていたため、折り畳んだところが滑りやすくなっていた。

ゴムの裏側が濡れていることを予測し、危険予知を心掛けるよう徹底した。

このような作業中の予期せぬ危険に備えて、職場で危険予知に積極的に取り組むことが、災害防止のためにとっても重要です。

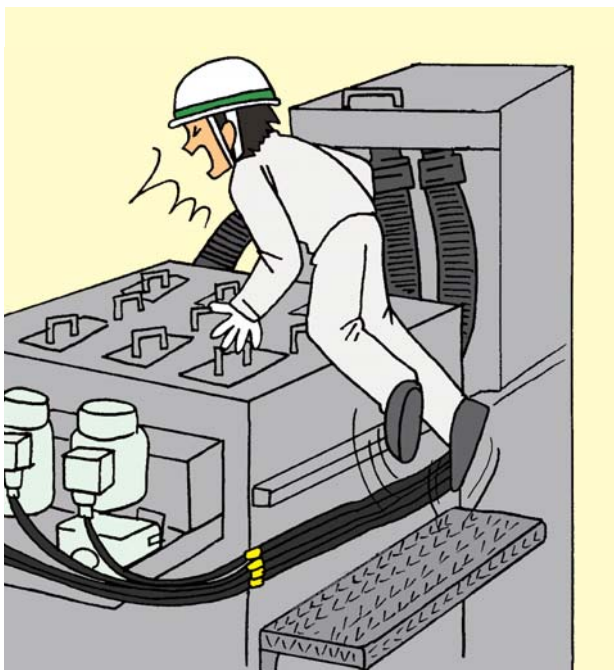
事例 4

汚泥脱水機を清掃するとき、脱水機上部に上る必要があるが、上るためのステップの位置が低く、途中の幅の狭いアングルに足を掛けて上り下りするので、足を滑らせて落下しそうになった。

ステップを一段追加で取り付け、作業足場を安定させて作業ができるようにした。

良い対策です。なお、高さ2メートル以上の場所における作業は安全帯の使用などの墜落防止措置を行う必要があります。

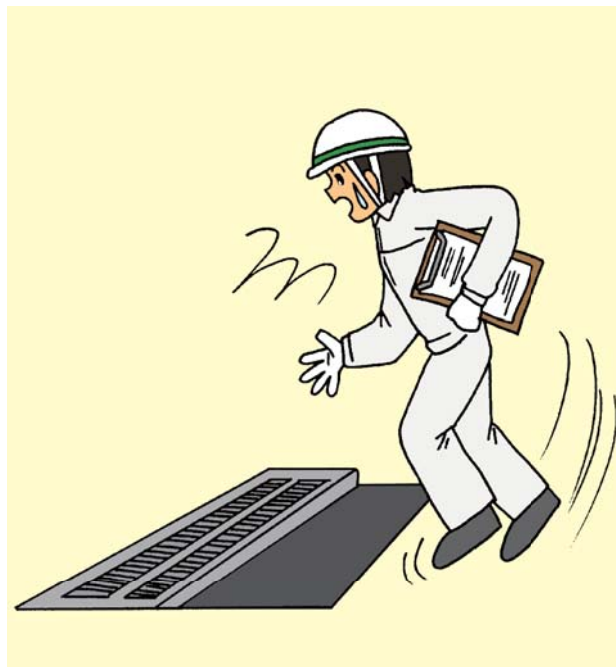
事例 5

水処理棟の点検時、3系終沈のスカムスキマを運転した後に、次の場所に移動していたら、通路のグレーチングが開いたままになっており、落ちそうになった。

前日の終沈トラフの清掃後、担当者が閉め忘れていたと思われる。

作業終了後には、必ず閉めた事を「指差呼称」により確認すること、また、点検者は、開口部上を歩く時にはグレーチングのズレ、開放に十分に注意して通行することを徹底した。

終沈トラフ清掃時のグレーチング開時に、他者の転倒防止対策としてカラーコーンやフロアスタンドの使用を義務付けることなども検討すべきと思います。

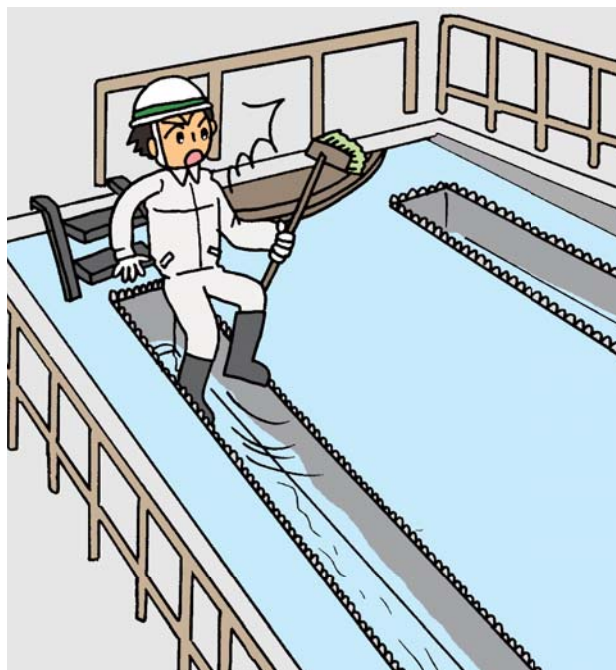
事例 6

終沈トラフの清掃時、作業を行うために足を踏み入れたらツルリと滑り、転倒しそうになった。

トラフ材質がステンレスであり、水処理状況により滑りやすくなっている。

足を踏み入れる前に、デッキブラシにて踏み入れる場所を清掃して、滑らない事を確認すること、また、長靴の裏の状態も確認しておき、底が減っていたら交換することを徹底した。

長靴の裏の状況確認の適正化を目指し、使用限度見本等の作成、定期点検の実施、保護具責任者の設置等管理体制を構築しましょう。

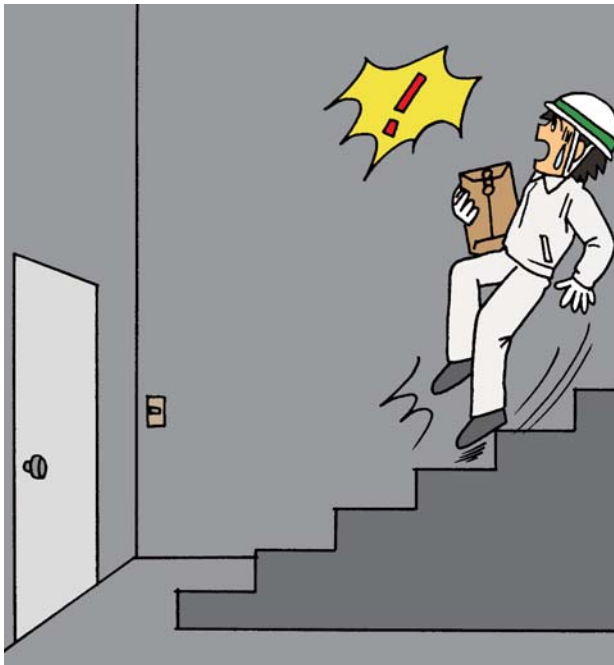
事例 7

地下ポンプ室への階段を下りている時に、足元が暗く、階段を踏み外しそうになった。

階段下にしか照明用のスイッチがなかったため、照明が点けられなかった。

階段上にも照明用のスイッチを設置するとともに、照明も大きいものに変更した。

大変良い改善事例です。他にも同様の危険性がないかチェックし横展開しましょう。

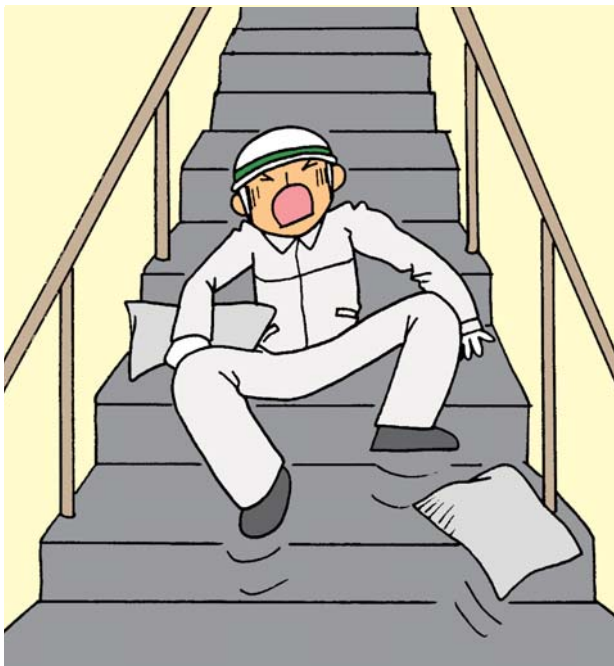
事例 8

手すりを持たずに階段を下りてる途中、足を踏み外し転落した。

両手が塞がった状態で階段を下りようとした。

必ず手すりを持って上り下りをすることを徹底するとともに、路面に滑り止めを設置した。

その他の対策として、作業用靴底の滑り止めなどの定期点検と、階段の鼻段に滑り止め付きの黄色塗色も効果的です。

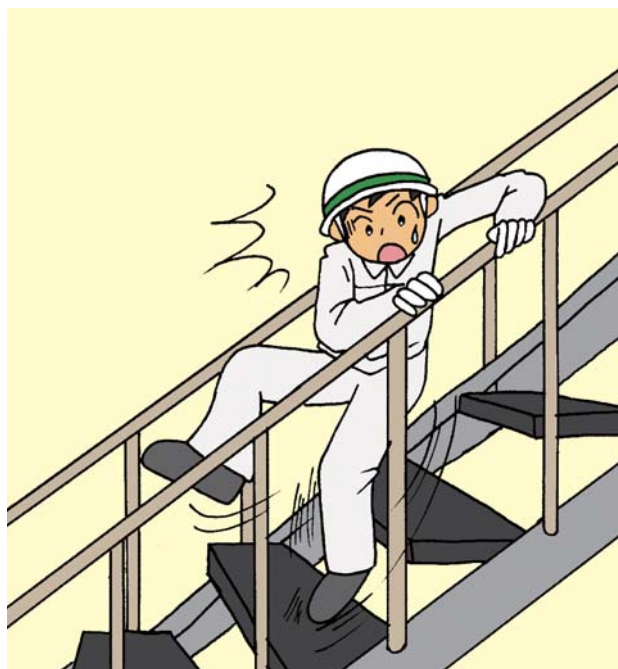
事例 9

梅雨時期の汚泥棟薬品溶解時に、薬品溶解装置がある階段を下りる途中ですべり、転倒しそうになった。両手が空いていたので手すりに捉まり難を逃れた。

床に舞い飛んだポリマーが、湿気によりヌルヌルとなり靴底に付着して滑った。

床のこまめな清掃と、ポリマーの舞い落ちる周辺に紙を敷いた。また、滑りやすい場所との共通認識を持つことを徹底した。

まずポリマーが飛ばないように構造に出来ないかを検討し、次いで床清掃をいつ行うのか作業手順として定めることが出来るかを検討しましょう。

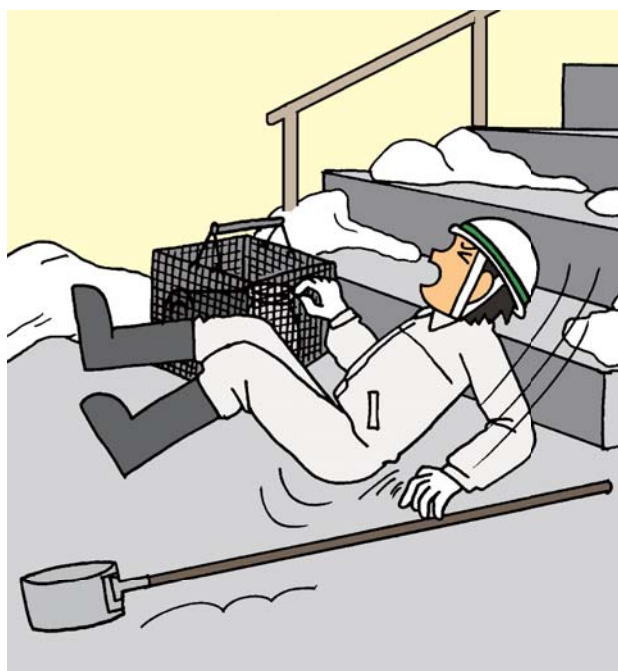
事例 10

雪が降った日の採水時、階段を両手がふさがった状態で下りていたら、滑ってしまい尻もちをついた。

雪により足元が滑った。

事前に除雪を行い、滑りにくくしておく。雪の場合は滑りやすいので、両手がふさがる作業はしない。必ず手すりを使用するように徹底する。

雪が降った日の階段昇降は、滑ることが当然予測できることから、作業効率が悪くても必ず手すり保持の厳守を作業開始前ミーティング等で徹底指導しましょう。

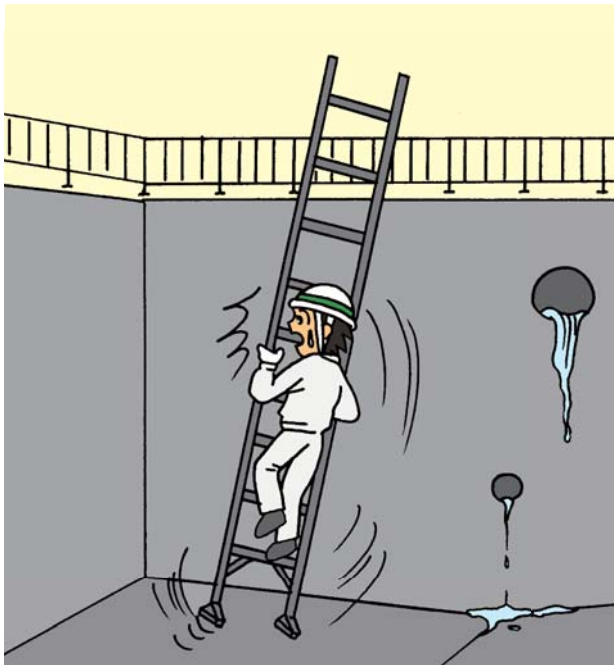
事例 11

最終沈澱池の内部清掃時、梯子で下りている最中に、池の底に傾斜が付いていたため、梯子がぐらついた。

梯子は平らな所に設置することを徹底した。

固定した梯子を設置できないか、それができないなら梯子を固定する装置を付けられないか、安全な設置場所を明示しておけないかなどを検討する必要があります。

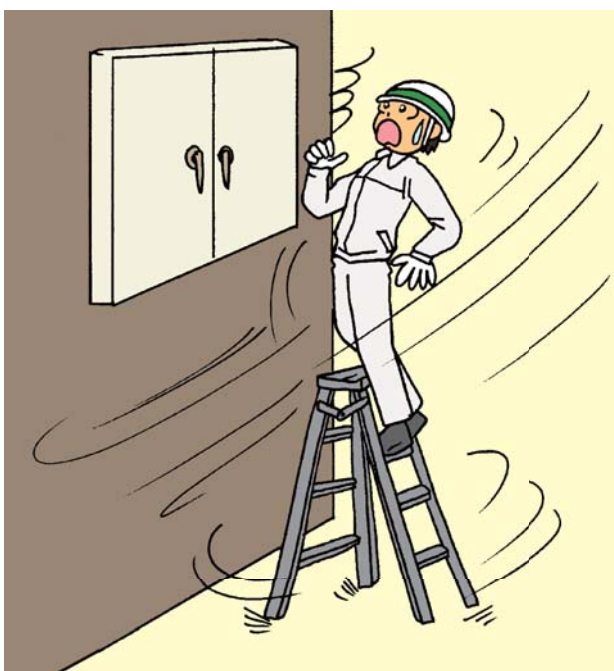
事例 12

制御盤点検の際に、制御盤の位置が高く、脚立を使って点検をしなければならない場所で、強風の影響で足場が不安定になり、落下しそうになった。

制御盤が高い位置にある場合は、点検する人と脚立を保持する人の2人で作業するようにすることで、脚立をしっかりと固定して足場を安定させることを徹底した。

当面は2人作業で安全を確保するにしても、恒久的には制御盤の位置の変更や点検足場の設置などの検討が必要と思います。

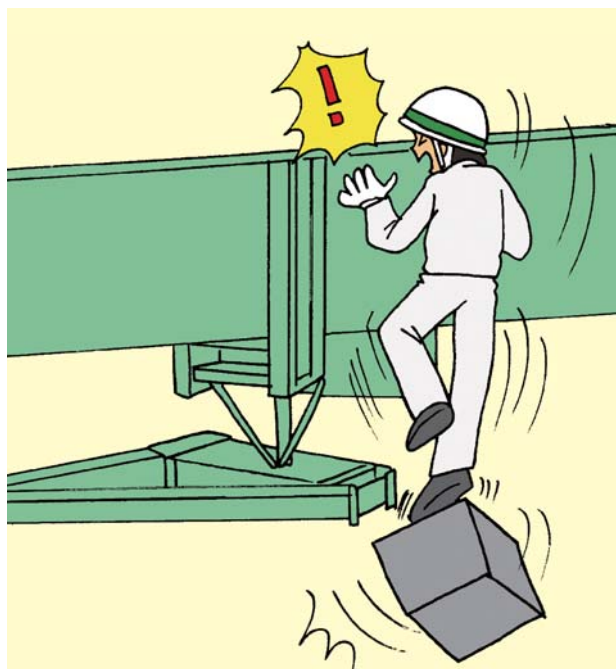
事例 13

沈砂地のコンベア（高さ2m程の位置）の点検用に踏み台（500mm×500mm×500mm）が設置してあったが、作業中に踏み台がずれてしまい、転倒しそうになった。

踏み台がずれないようにアンカーボルトで床に固定した。

良い改善事例です。他にも同様の危険性がないかチェックし横展開しましょう。

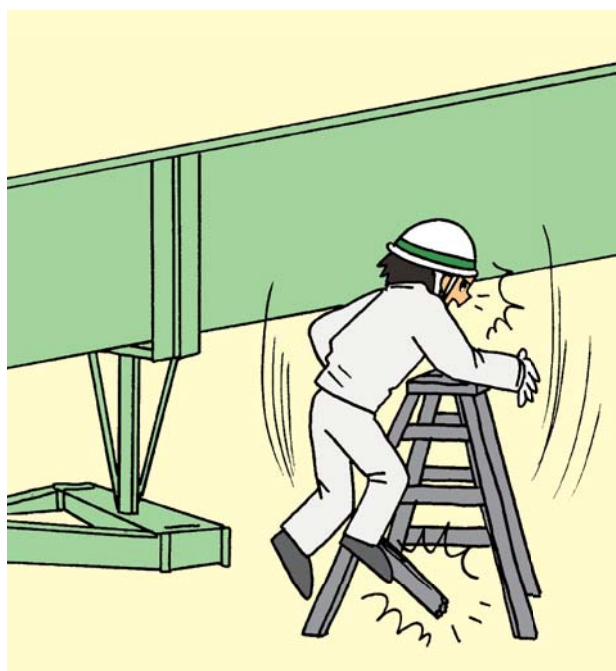
事例 14

汚泥棟のNO2搬出コンベアを清掃しようと思い、通常使用している脚立を使用していたが、作業が終わり脚立から下りようとした際に一番下段の脚立が折れ、踏み外して倒れそうになった。

脚立（パイプタイプ）が錆びて腐食しており、溶接部が体重を支えきれなくなり折れた。

日常的に脚立の点検を実施し、安全を確認することを徹底した。また、古い脚立の処分を実施した。

大変危険な事例です。脚立などその欠陥が直接的に災害につながる可能性の高い器具等については、特に使用前点検及び定期点検を徹底しましょう。

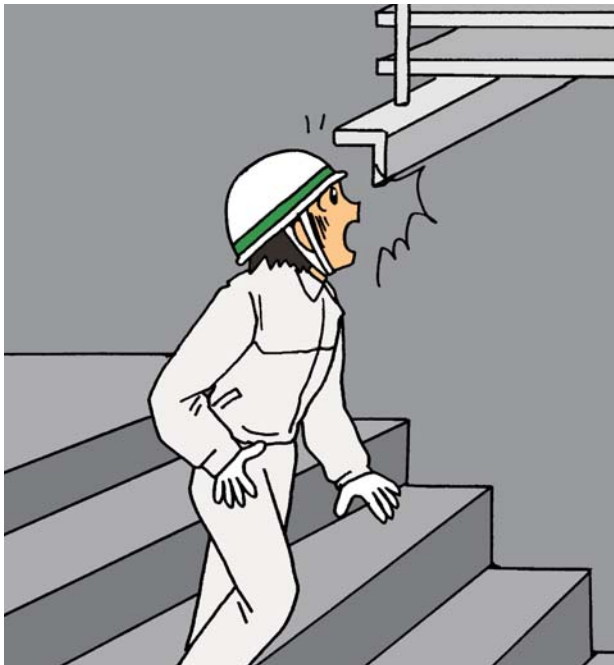
事例 15

地下ポンプ室入口で、照明を点けて階段を下りようとしたとき、電気配線架台のアンクル部（角）に頭を打ちそうになった。

気が付かなかった。

アンクル部（角）を保温チューブにて保護した。

緩衝材の取り付けは大変有効な対策ですが、点検作業や保全作業は通常行かない場所への立ち入りもあり、ヘルメットの着用の徹底を確認願います。

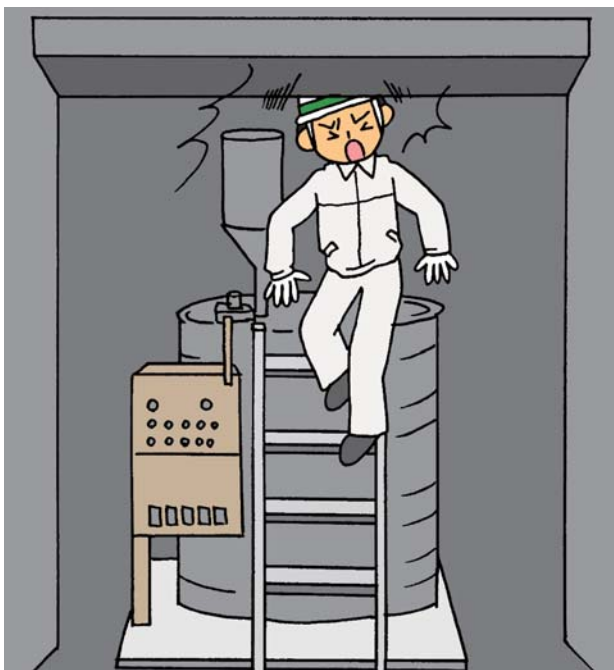
事例 16

汚泥処理棟地下室にて、凝集剤の溶解状況等を確認しに行ったときに、高分子凝集剤溶解タンクから下りる際、躯体に頭をぶつけた。

気が付かなかった。

トラテープを貼った。

標識標示と併せて、緩衝材の取付けや保護具（ヘルメット）の着用ルール化も検討願います。

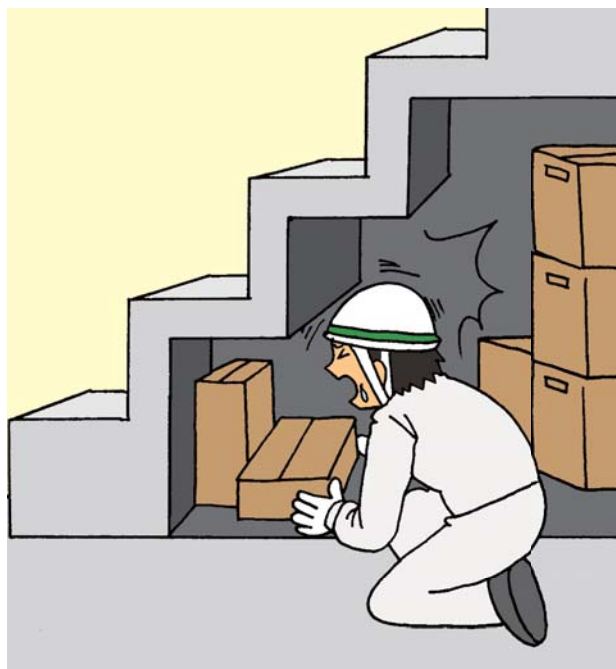
事例 17

階段下にある倉庫に物を置いて頭を上げたら、丁度階段の角があり、頭をぶつけた。

倉庫の天井部が階段となっていて角があることをよく認識していなかった。

黄色の注意喚起用シール、クッション材を取り付けた。

当面の対策としては良い対策ですが、頭が当たる位置に人が入らなくとも良いよう、倉庫内の物の置き方を工夫しましょう。

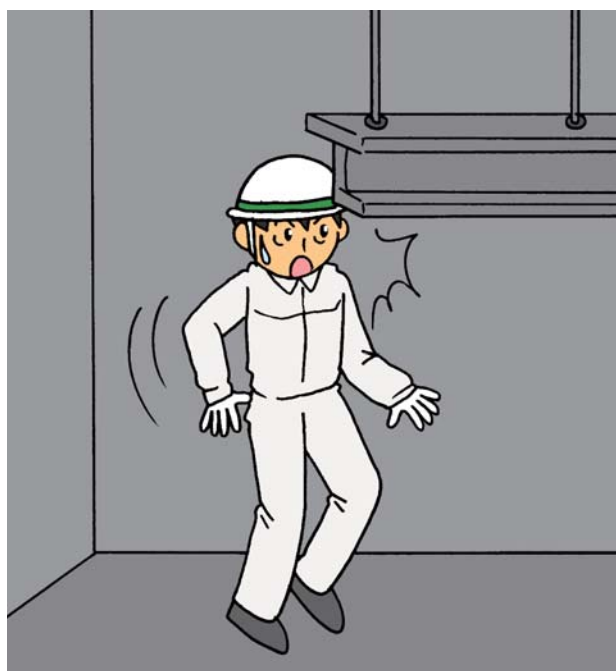
事例 18

機械濃縮棟において、高さの低い位置にアングル部（角）があり、頭を打ちそうになった。

低い位置にアングル部（角）があった。

ここを通る際には、ヘルメットの着用を義務付けた。

アングル部にクッション材等を当てることも検討してください。

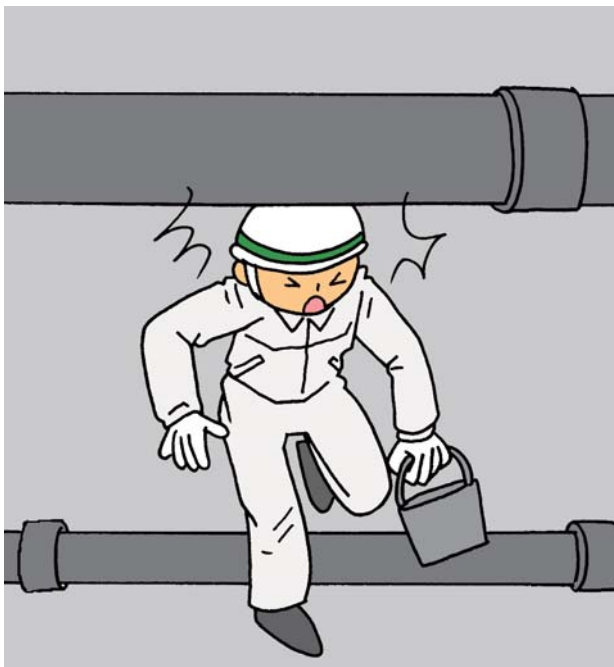
事例 19

脱水ケーキ搬送コンベアの清掃の際、排水管を跨いだときに、足元だけに注意していたため、頭上の配管に頭をぶつけた。

ここでの作業の際には、指差し呼称による足元及び頭上の確認をするよう徹底した。

定期的な清掃作業が必要な場合は、清掃ルート、清掃箇所、清掃道具、清掃方法、保護具等について、「成否・安全・やり易く」の考え方で標準化を図りましょう。

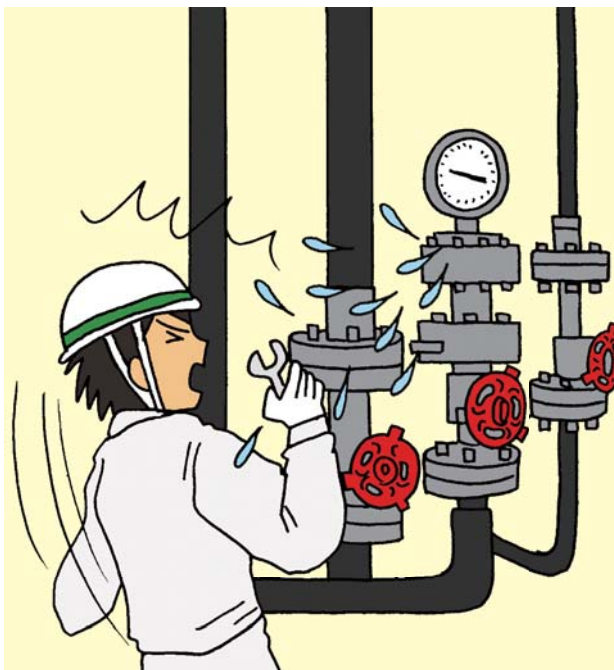
事例 20

塩素混和設備の圧力計を分解している際に、次亜塩素酸ソーダ液が跳ね、服に付着した。目に入らなくて助かった。

次亜塩素酸ソーダは液体であり跳ねることがあるのを忘れていた。

次亜塩素酸ソーダは強アルカリ性であり、目に入ると失明する可能性があるため、必ず保護メガネ、保護手袋を着用すること、また、現場には「製品データシート」を設置し、目や体に付着した場合にはまず「水洗い」をすることを徹底した。

化学物質等安全データシート(MSDS)に基づき、次亜塩素酸ソーダに係る圧力計など付属設備の取扱作業標準を作成し、その遵守徹底を図りましょう。

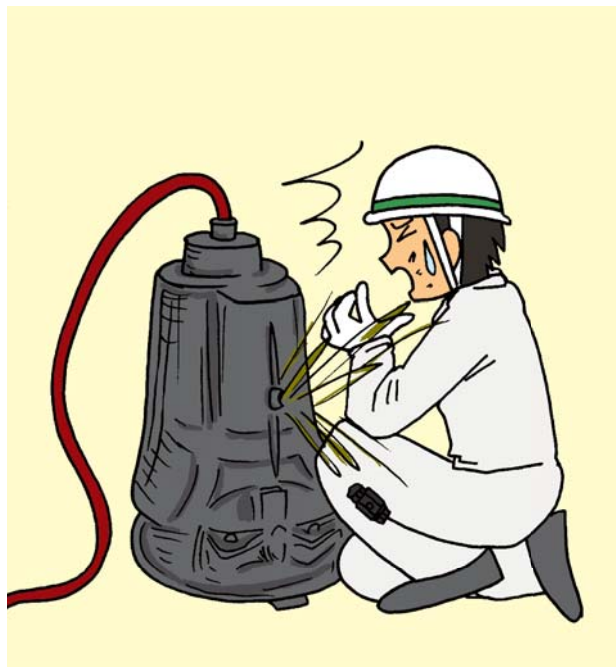
事例 21

沈砂池ポンプ棟にて、汚水ポンプのオイル交換作業中に、オールドレンを緩め、取り外そうとした瞬間に、プシューという音と共にオイルが吹き飛び、顔にかかった。また、ドレンプラグも吹き飛んだ。

ポンプ内のメカ部に溜まった空気が圧縮されたものと思われる。

水中ポンプ系のドレンプラグを外す際にはウエス等を当て、慎重に外すように心掛けること、また、圧力が掛かっているかもしれないという「・・・かもしれない」の危険予知を行うことを徹底した。

電源オフ（油圧・空圧系を含む）で安心せず、残圧の可能性がある機器の取り扱い事例の情報を基に、取扱標準を作成し、教育訓練を計画的に推進しましょう。

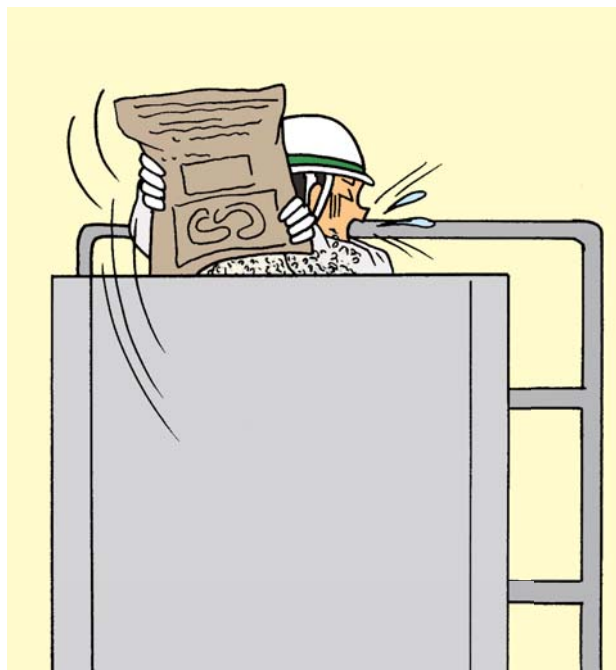
事例 22

機械濃縮棟の薬品溶解タンク上部で、薬品供給ホッパに薬品を投入しているときに舞い上がったポリマーの粉により咳き込んだ。

ホッパ投入口が高い位置にあり、顔の近くでの作業となっている。

踏み台を用意し、投入する高さが顔より低い位置となるようにした。これに加えて、作業時には保護マスク、保護メガネを使用すること、また、現場には「製品データシート」を設置し、目や体に付着した場合には一番に「水洗い」を行うことを徹底した。

化学物質等安全データシート（MSDS）を参考に、保護具、吸引時や接触時の対応方法を含めて標準化し、その遵守徹底を図りましょう。

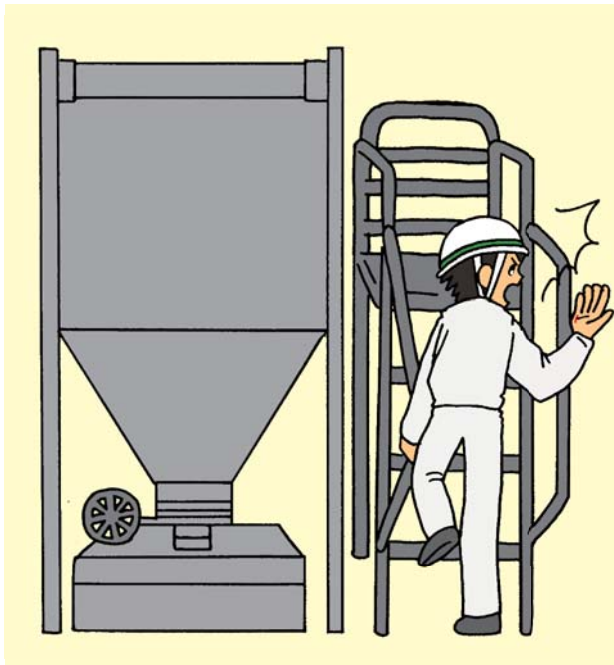
事例 23

薬品供給ホッパに上るため、タラップの手すりを掴んだとき、裏側のペンキが捲れていたため、手が少し切れた。

捲れた部分が裏側で気付かなかった。

ペンキを全面的に塗り直した。

このような作業中の予期せぬ危険に備えて、保護手袋など必要な保護具の着用を義務付け、習慣化させることが大切です。

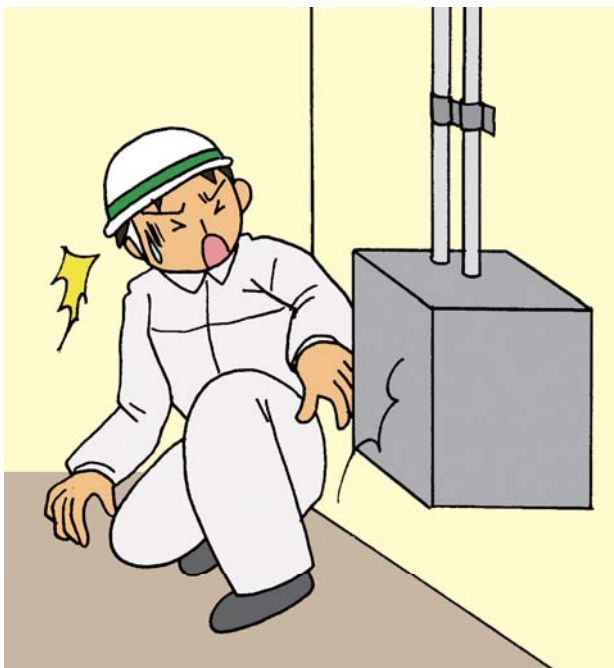
事例 24

マンホールポンプ所のプルボックス部分で作業していたら、素手で作業していたため、ボックスのへりで手を切りそうになった。

ボックスのへりが面取りしていなかった。

作業時には、軍手、皮手袋等を着用することを徹底した。

発生源対策としてまず面取りをする、そして次善の策として保護具着用の徹底を図るという考え方で進めましょう。

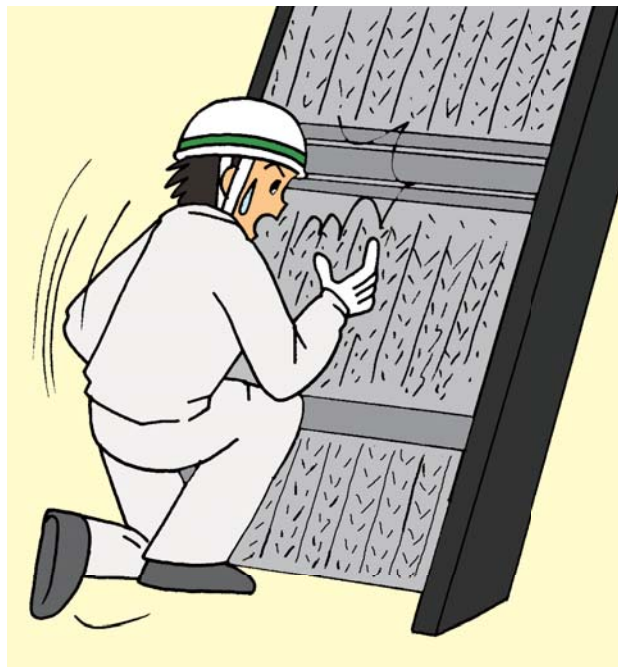
事例 25

自動スクリーン、スクリーンバーを点検中、バーに突起した箇所（バリ）があり、指に刺さった。怪我はしなかったが、ヒヤリとした。

作業時には、皮手袋等を着用することを徹底した。

まずはバリの除去を検討し、点検作業を総合的にチェックし、必要な保護具の選定、点検ルートや留意事項などをまとめて標準化し、その徹底を図りましょう。

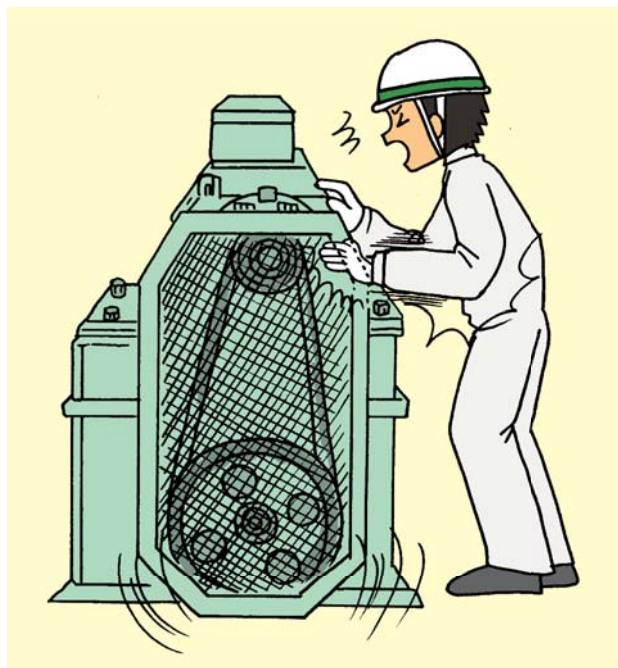
事例 26

3系返送ポンプ号機の切替前点検時、プーリー（滑車）が回り始め、手指を挟みそうになった。

起動前準備として2次側手動バルブを開けた後にベルトチェックを行ったとき、逆流汚泥によりプーリーが回転した。

作業手順の確実化と常に動く可能性を考慮しながら作業を行うよう徹底した。

切替前点検と起動前準備の並行実施を止め、点検時は電気・油圧空圧などの動力源オフを指差し呼称などで確認する習慣化を図りましょう。

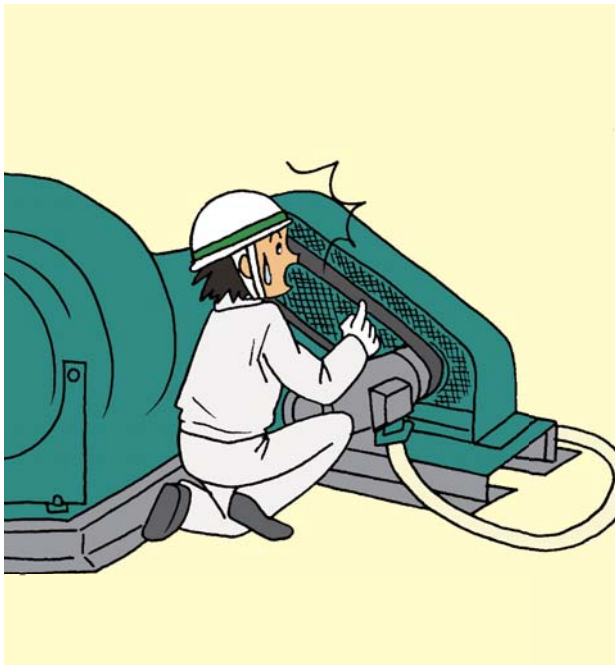
事例 27

給排気ファンの点検時に、ファンベルトの点検をしようと思い停止中のファンのベルトを押していたら、急にファンが動き出し、驚いた。

作業者は現場手動モードにして動かない様にしていたが、止めたファンと別のファンが並んでいたため、勘違いして止めていないファンのベルトを触ってしまった。

ファンはタイマーなどで自動運転するところがあることを自覚し、いつどの機器が動くかもしれないと思うようにすること、指差呼称により確実に停止した号機なのかを確認すること、及びベルトの点検時はその場所にある機器の全てのモードを「現場手動」とすることを徹底した。

ファンベルトの点検は、本来であれば電源切りが必要ですが、難しければ現場手動モードへの切り替えと、さらに「点検中操作禁止」札の取付けが必要と思います。

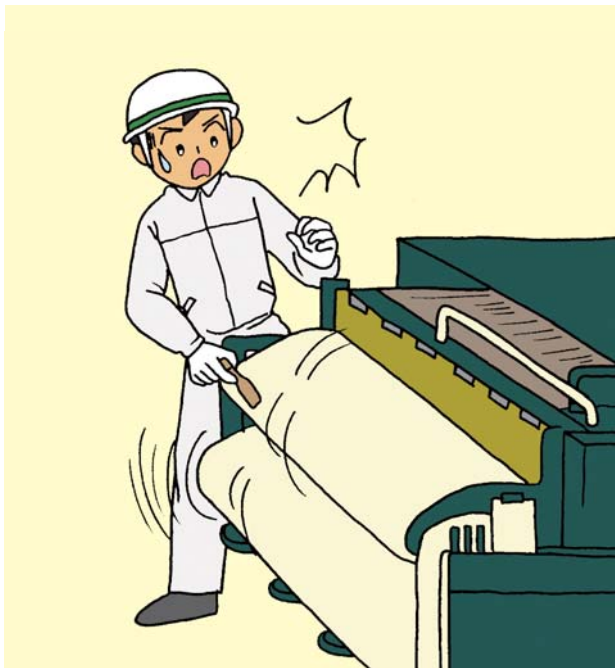
事例 28

脱水機運転中、ろ布蛇行修正のラック・ピニオンの場所に汚泥が付着していたので竹ヘラで取り除いていたところ、急に動き出し驚いた。

ろ布蛇行修正ラック・ピニオンはいつ動くか解らないのを知ってはいたが、一瞬だけの作業だと考え作業した。

必ず「停止中」に作業を行う事を徹底した。

危険箇所を特定し、有効なガードの取付け、注意表示、トラブル処置作業の標準化等リスクアセスメント手法を活用し、優先順位を付けて取り組ましよう。

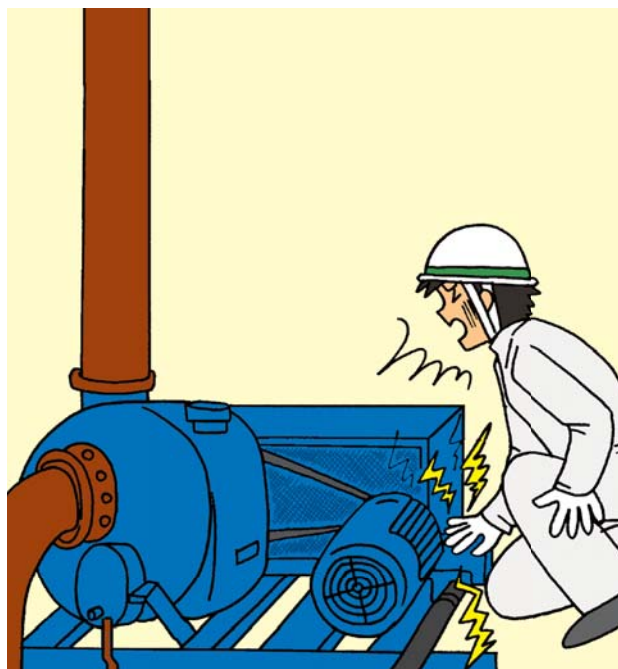
事例 29

水処理棟にて、絶縁不良モーターのメガを測定しようと思い、建築付帯盤でメガ測定後、ケーブルとモーター本体との切り分けを行うため、ブレーカが切れていることを確認後、モーターの端子を外そうとしたら感電した。

電源は切っていたが、メガを当てた 500 V の電圧がモーターのコイルに残っていたために感電した。

メガ測定後に端子を触る場合には必ず、ディスチャージ（放電）を行うことを徹底した。

電源切り→ケーブル/モーター本体切り分け→メガ測定→放電、この手順の再確認と標準化を実施し、その教育訓練と訓練後のフォローを進めましょう。

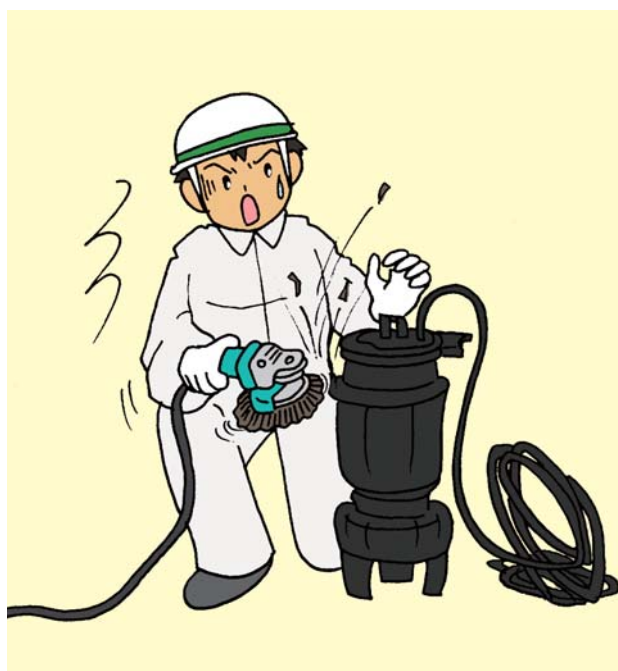
事例 30

カップワイヤーブラシを使用して水中ポンプのさび落とし作業中、ワイヤーの破片が作業服に刺さった。怪我はしなかったがヒヤリとした。

作業時は、エプロン、カップ等の保護具を着用することを徹底した。

本質対策が難しい作業であり、保護具の着用は有効ですが、併せてワイヤーブラシの更新基準等を明確にし、不具合のあるブラシの使用等を防ぎましょう。

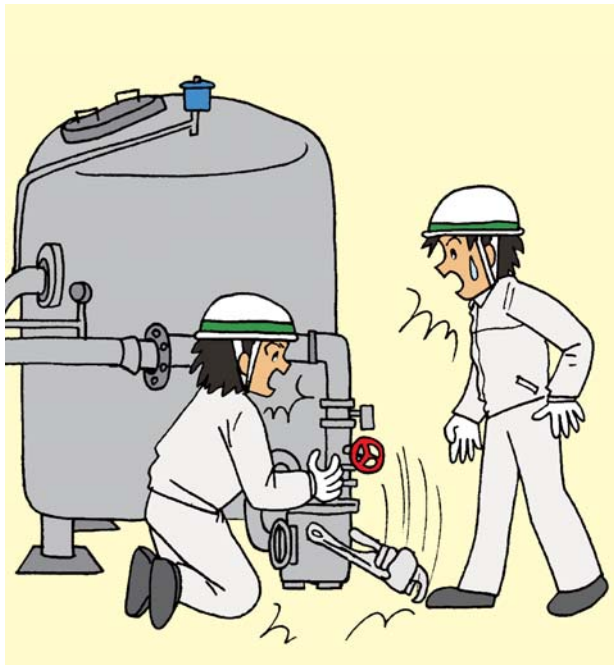
事例 31

砂ろ過原水ポンプ入口側バルブにパイプレンチを掛けて閉めていたところ、レンチが外れてそばにいた作業者の足に当たりそうになった。

危ないと思われる作業をするときは、近くでの作業はしないこと、工具の落下等の危険があるときはひもなどで控えを取ることを徹底した。

バルブ開閉用の専用工具製作、パイプレンチを使用せざるを得ない場合はバルブに適合するサイズのパイプレンチ選定やパイプレンチの正しい使用方法の再教育を推進しましょう。

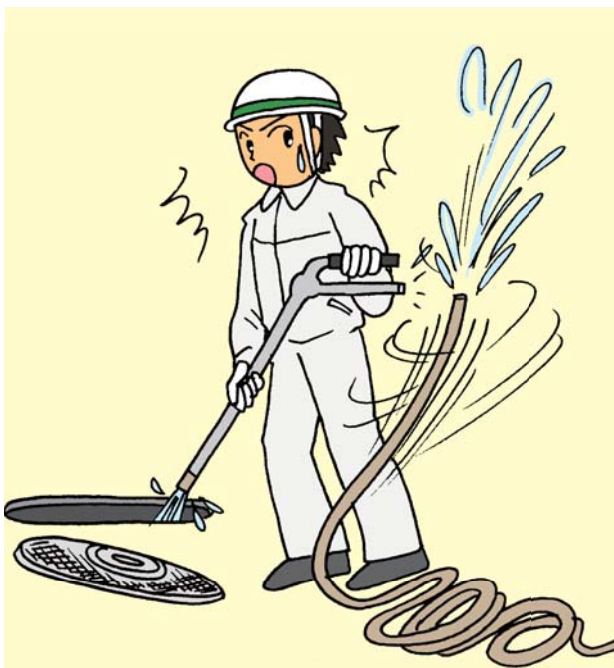
事例 32

場外マンホールの洗浄を行った際、高圧洗浄機ホースがノズル部より抜けた。

ノズル部が緩んでいたが、目視による使用前点検では分からなかった。

使用前点検では判断が難しい部分があるので、定期的に、ノズル部のホース取替（切捨て）とジョイント部のメンテナンスを行うこととした。

予防保全の考え方で良い対策と思います。定期的なホース交換の都度、取替え部の劣化損傷状況を確認し、適正な取替え周期を確立願います。

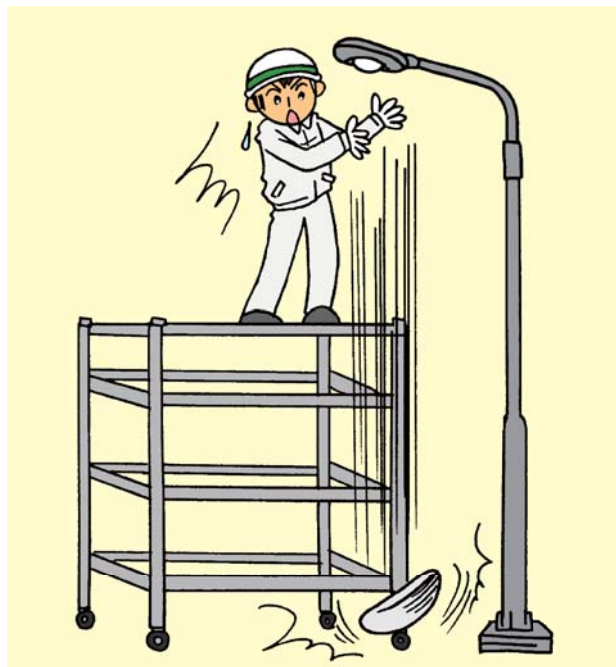
事例 33

ポンプ場内の水銀灯の取替え時に、水銀灯カバーを落下させてしまった。

球のみの取替えということで、安易な意識により、足場に柵を設けずに一人で作業したことから、足場が不安定な作業になった。また、カバーの蝶番の劣化確認を怠った。

当作業に対する安易な意識を払拭し、確実な足場の設定と蝶番の劣化確認を確実に行うよう徹底した。

取り替え時には、その下に他の人が入らないようにすることも大切でしょう。

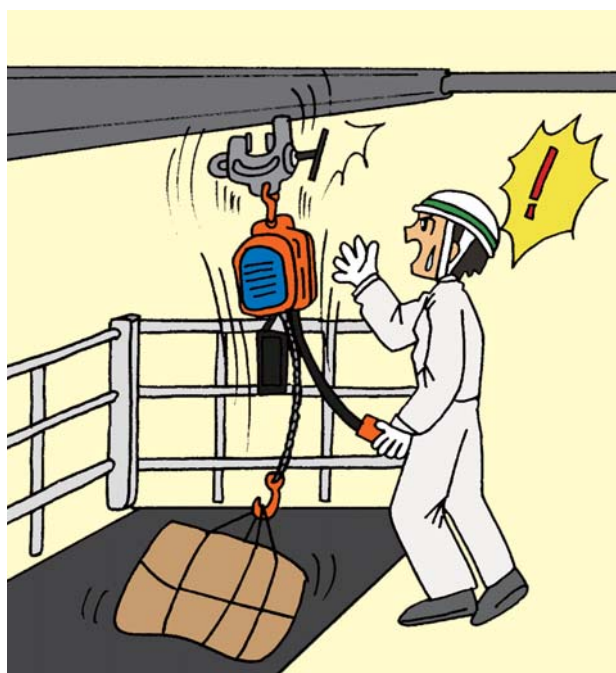
事例 34

初沈整備のサンドブラスト時、砂を初沈池へ降ろすために使用している電動チェーンブロックの固定をクランプにて施しているが、一か月以上使用していたため、砂の昇降時にクランプが落下した。

チェーンブロックの多数回の圧力によりクランプのナット部が緩んだ。

チェーンブロックに限らず、設備等の長期使用時には、ボルト部や可動部などの状態を過信せず、常に危険を意識した定期点検を行うことを徹底した。

ナットが使用中に緩む事は当然予想できることから、点検の励行は大切です。ナットへのマーキング等による緩み状況の見える化や、ダブルクランプ方式等も検討されると良いでしょう。

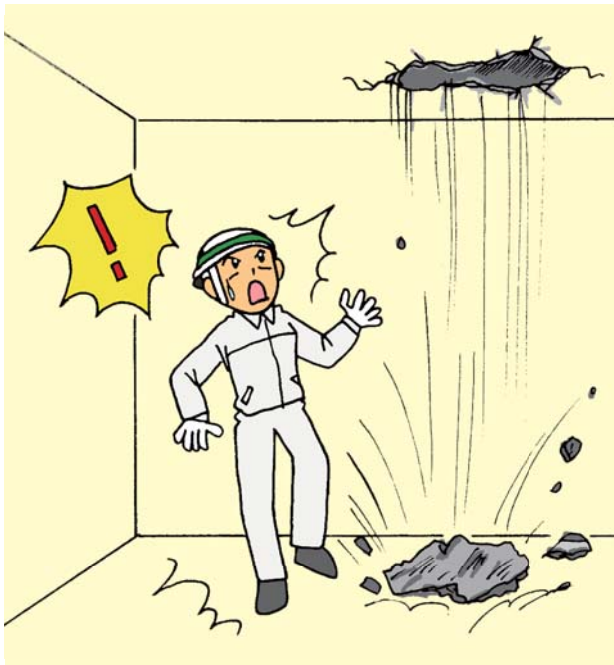
事例 35

水処理棟の施設内の天井壁面が剥離し、コンクリート破片が落下してきた。

天井壁面が劣化していた。

天井壁面に防護鉄網を設置した。

大変危険ですので、根本的な解決策の検討も必要でしょう。

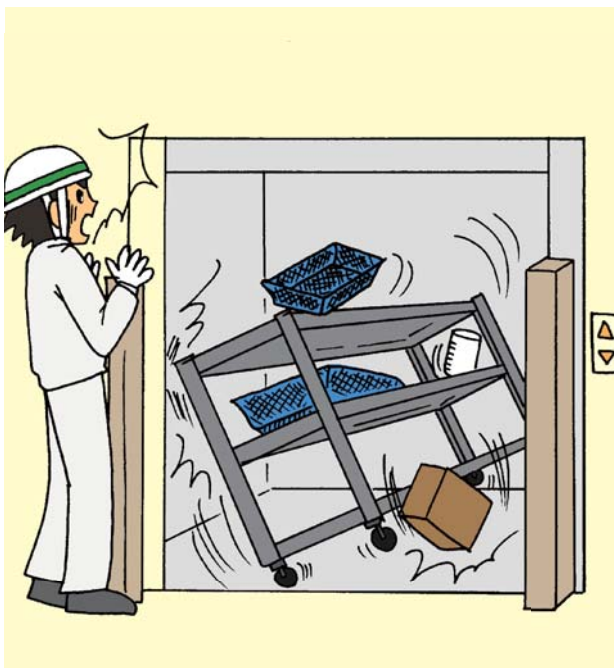
事例 36

ダムウェータ（小型エレベーター）にてキャスター車を運搬したところ、途中でキャスター車が庫内で動き、内側扉にぶつかったことによりダムウェータが故障した。

留め具等で固定させるための措置を怠った。

動く可能性のあるものは、留め具の使用などによる庫内荷物の固定などの安全措置を確実に行うことを徹底した。

キャスター車を固定する留め具や止め方等は定められているのでしょうか。定められたものが実行されていないときは、その原因も考えると良いと思います。

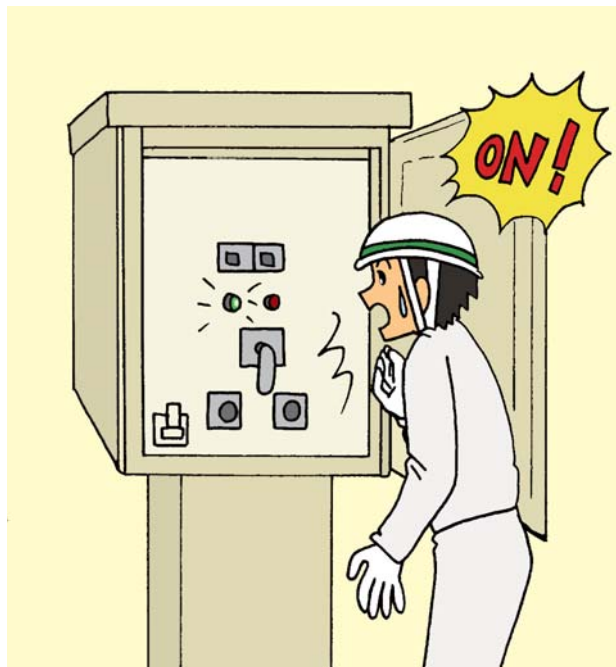
事例 37

沈砂池のし渣洗浄装置を、点検時に手動運転した後、機器をかけっぱなしにしていた。

- ・ 点検場所から離れるときは指差し呼称にての確認を徹底した。
- ・ 中央運転者は、各機器の運転パターンを理解し、グラパネ確認の時、運転及び停止機器を細かくチェックすることを徹底した。

点検ルートや点検手順及び要所要所での指差し呼称を盛り込んだ作業標準の作成と併せ、勉強会の定期開催などによりその周知徹底を図りましょう。

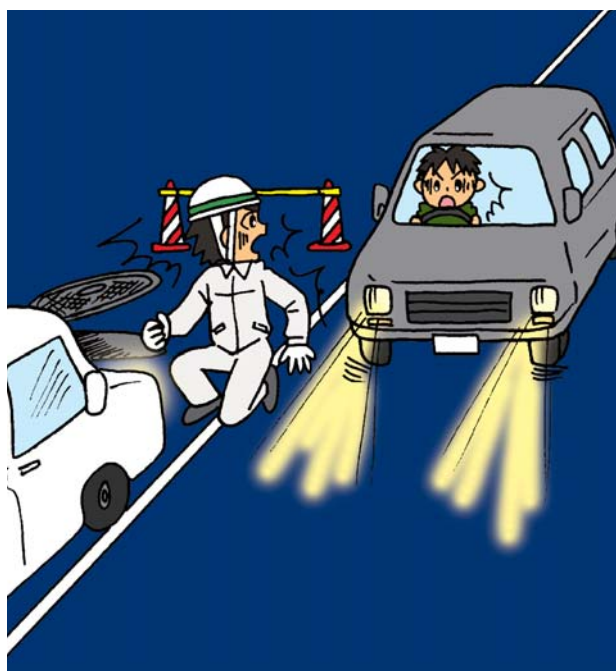
事例 38

マンホールポンプにおける夜中の緊急作業時に、ハザードを点滅しながら車を道路脇に停車し、現場で点検をしていたら、通行車両が作業員の存在に気が付かず、はねられそうになった。

現場に明かりもなく暗い場所である中で、着用していた作業服も目立たない服だった。また、運転手の前方不注意もあった。

作業者が目立つ様に、反射材付きの目立つベストを購入し、作業時には必ず着用するようにした。

良い対策ですが、夜中の道路上の作業は非常に危険ですので、緊急作業の実施体制を検討し、出来るだけ複数人で行い、一人は誘導員を配置することが望ましいと思います。また、やむを得ず一人で作業を行う場合は、バリケードの設置や車の駐車位置を工夫するなど、運転手の注意を促すための更なる対策を検討されると良いでしょう。

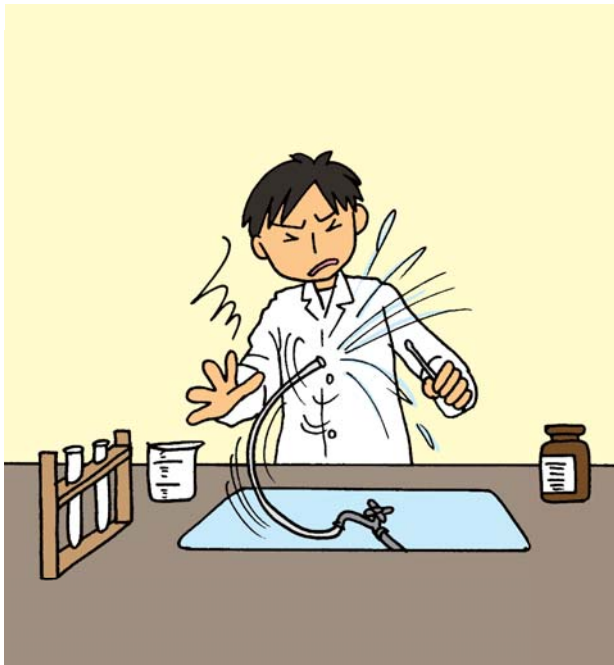
事例 39

水質等の分析中、使い終わったメスピペットにシリコンホースを付けて洗浄をしていた際、水道の蛇口を開け過ぎて、シリコンホースがピペットから急に外れ、水が飛び散ったが眼には入らなかった。硝酸に使用していたピペットだったのでヒヤリとした。

ホースを付けず、普通に蛇口からの流水で洗浄してからピペット洗浄器に入れるようにし、それが難しい場合は蛇口の開け過ぎに十分注意するよう徹底した。

これらの対策のほか、保護メガネ等の保護具を着用を検討することが必要です。

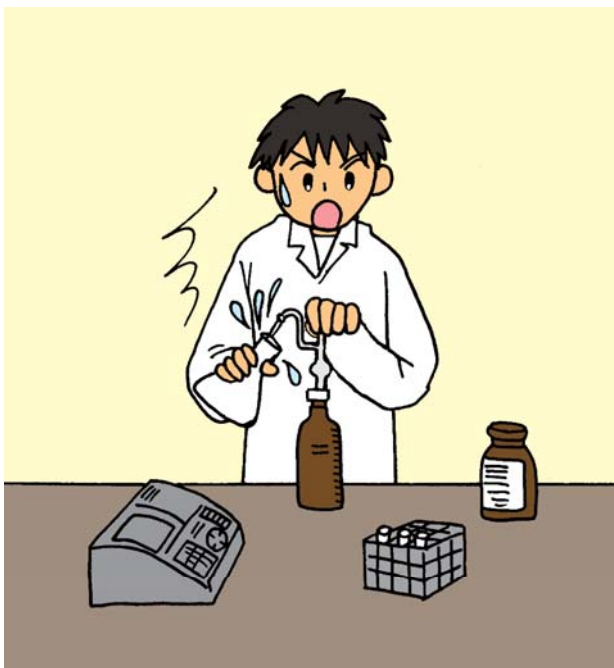
事例 40

COD分析中に硫酸をフラスコに入れようとして、分注器のピストンを操作していたら、エアが入っていたため、硫酸が少し跳ねた。目や皮膚等には付かなかったがヒヤリとした。

分注器はエアが入りやすいため、エア抜きをしてから使用するとともに、作業時には保護メガネを着用するよう徹底した。

大変危険な事例です。これらの対策の周知徹底を図るためにも、危険物の取扱い作業に係る作業標準の作成又は見直し、安全教育の徹底を行う必要があると思います。

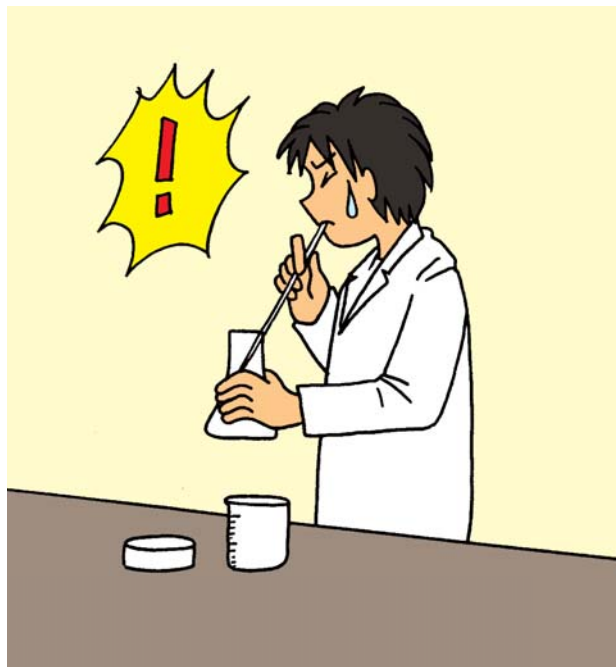
事例 41

水質等の分析中、サンプル水を分取するために、メスピペットを口で吸って、サンプル水を吸いこもうとしたら、メスピペットの吸い込み口に薬品が付いており、唇が沁みた。

口で吸い込まず、必ず安全ピペッターを使用することを徹底した。

これらの対策の徹底を図るため、必要事項を作業手順に盛り込み、安全教育等で周知を図りましょう。

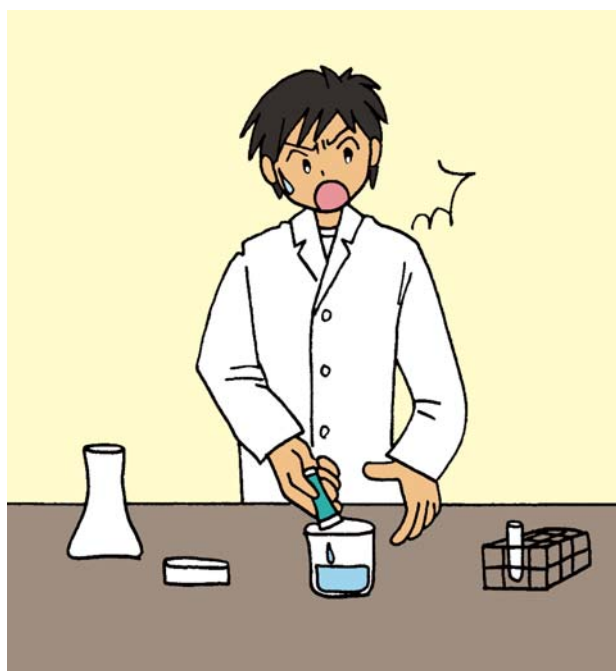
事例 42

水質等の分析中、T-Nのバックテストの際に、k-1液（アルカリ性）が手に付着してヌルヌルした。

作業時には、保護手袋等を着用することを徹底した。

周知徹底を図るためにも、危険物の取扱い作業に係る作業標準の作成が効果的です。

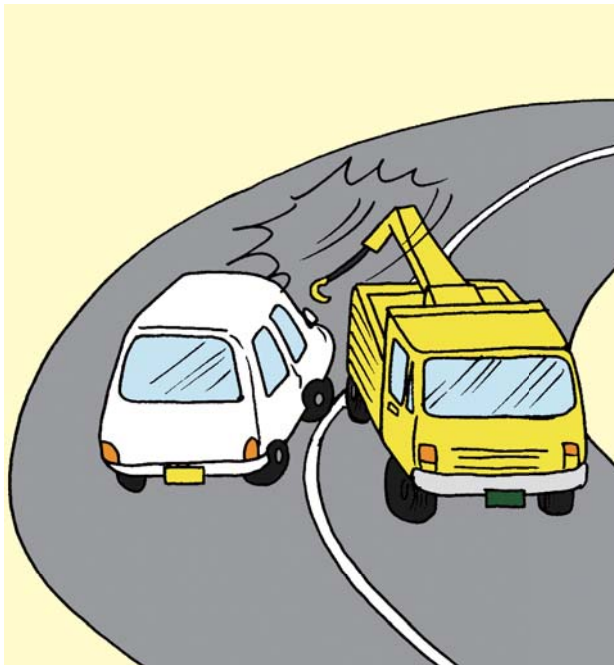
事例 43

ユニック車の吊り下げフック部が走行中、特にカーブ時やブレーキ時に大きく揺れて隣の車両に当たりそうになった。

吊り下げフック部が固定されていなかった。

吊り下げフック部をワイヤーで固定した。

固定作業を忘れたためか、それ以外の原因であったのか確認し、対策を立てると良いでしょう。

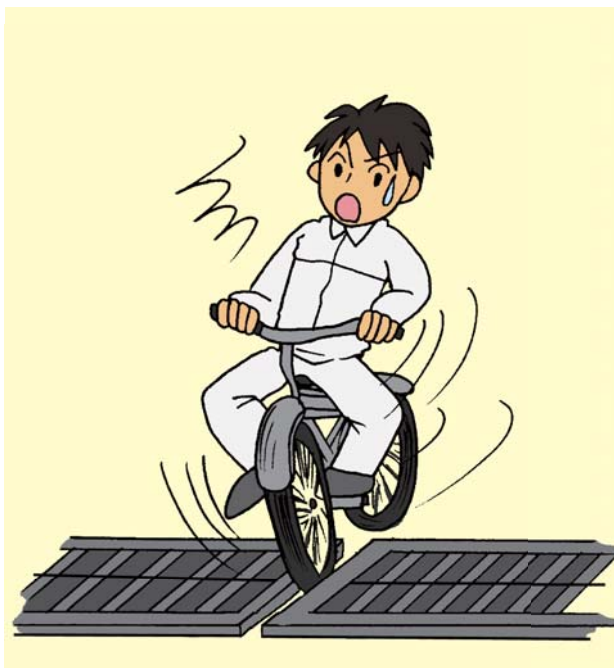
事例 44

敷地内通路の非常用排水路におけるグレーチングが移動して出来た隙間に、自転車の車輪が落ち、転倒したが、幸い怪我はなかった。

グレーチングに移動止めが施されていないことから、そこを車が通行することにより移動し、隙間ができた。また、自転車運転者も前方不注意であった。

グレーチングに移動防止措置を施すとともに、自転車等の運転時の前方注意を徹底した。

グレーチングに隙間があると、歩行者がつまずく危険もあります。移動防止措置をした後も、職場巡視の際などに確認が必要です。

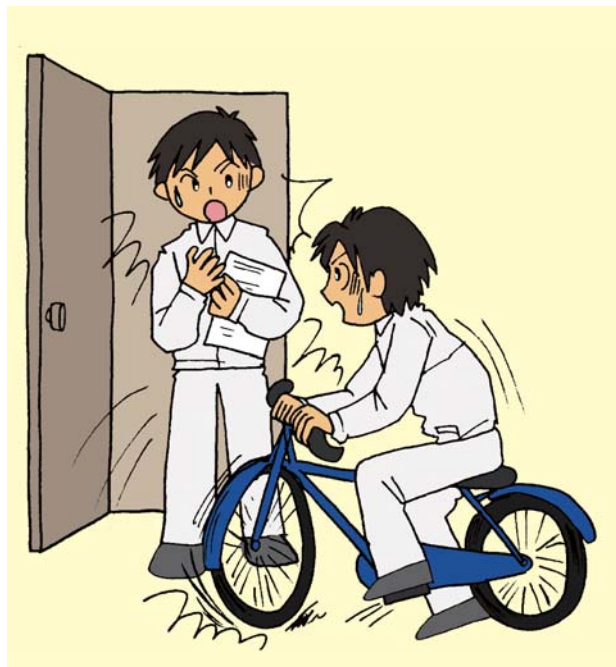
事例 45

庁舎職員用通用口から通路へ出ようとしたとき、通路に侵入してきた自転車やバイクとぶつかりそうになった。

- ・ 歩行者の方は、幅 1.5 m ほどの通路であり、自転車等を避けることが困難であった。
- ・ 自転車等の運転者の方は、突然扉が開いて歩行者が出くるところを想定していなかった。

通路周辺は歩行者優先とし、自転車等が入口付近を通過する場合は、下車して移動することを周知徹底した。

自転車やバイクの通行が多いのであれば、乗ったままではこの部分を通行できないような工夫(入口にポールを立てるなど)も検討してください。

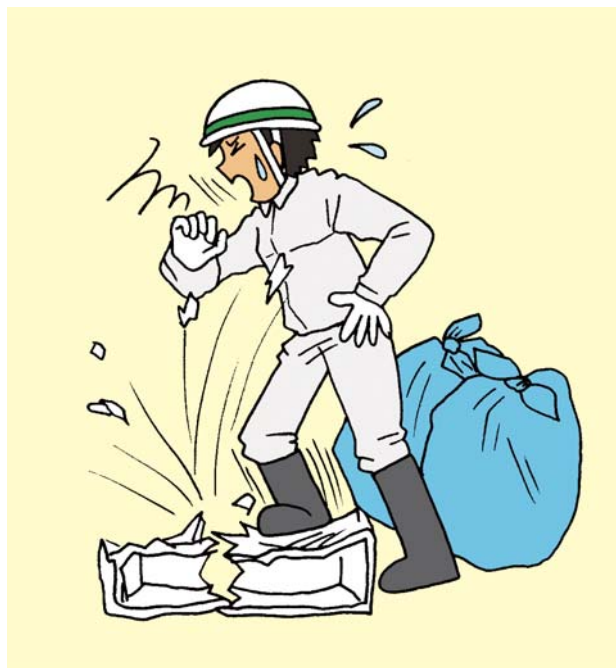
事例 46

ゴミの分別中、プラスチックのプランターを処分しようとして、プランターを長靴で踏んで破壊しようとしたら、プラスチックの破片が頭に飛んで来た。怪我はしなかったがヒヤリとした。

作業時は、保護メガネを着用するか、飛び散ることを想定して、足で踏まないようにすることを徹底した。

プランターの破壊は、布で全体を覆いハンマー等を使用する方法なども考えられます。ゴミの種類に応じた破壊方法について、過去の体験等を話し合った上で標準化しましょう。

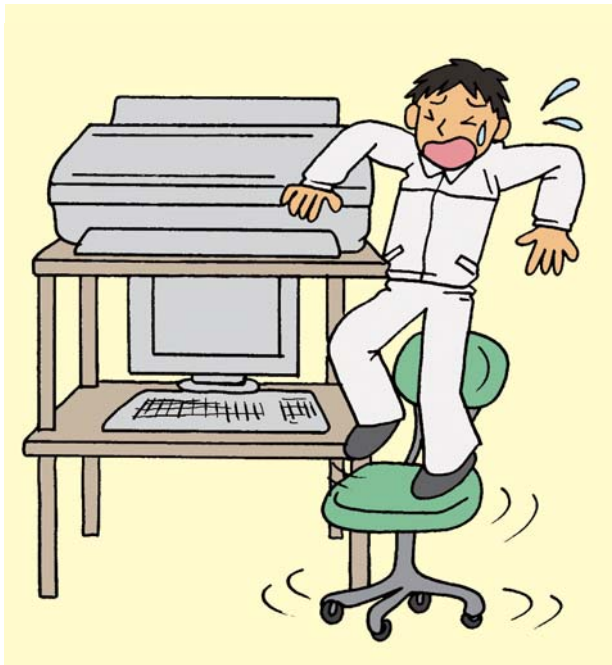
事例 47

高い位置にあるプリンターの不具合の状況を見るため、事務用の回転椅子に乗って作業していると、椅子が回転したことから、バランスを崩し、危うく転倒しそうになった。

脚立等を使用しなくても作業ができるよう、プリンター本体を下に設置した。

高い位置での作業をなくした良い事例です。回転イスを踏み台としての代用使用は大変危険です。回転イスに上がることを厳禁を徹底しましょう。

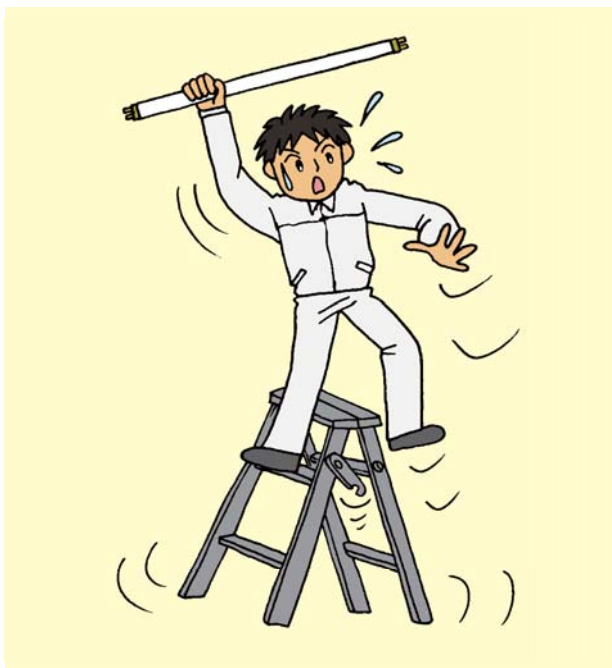
事例 48

一人で脚立を利用して蛍光灯を交換する作業をしていたときに、脚立の開き止め金具が緩み、ぐらついて落ちそうになった。

脚立の開き止が緩みかけていたが、使用前の点検を怠ったこと、脚立を支える人がいなかったことから、気が付かなかった。

脚立を使用する際には、2人以上の作業とし、使用前後の点検を徹底することとした。

開き止めを掛けた時点で、脚立を振動させて外れないことを確認するなど、点検箇所と点検方法を具体的に示し、確実な点検を励行しましょう。

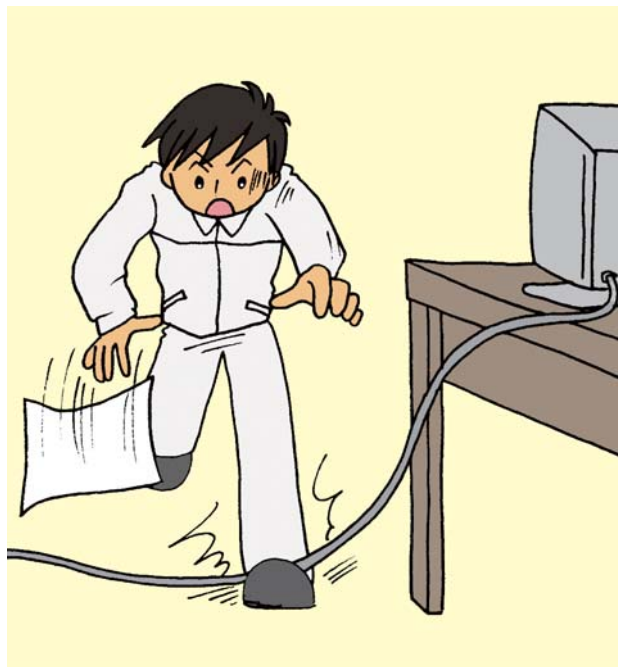
事例 49

机から垂れ下がっていたコードに足を引っ掛け、転倒しそうになった。

コード類の取り回しが不適切であった。また、本人も足元を見ず、書類を見ながら歩いていた。

床配線用ケーブルカバーを設置した。

プラスチック製のカバーの場合には、割れていることも見受けられますので、注意してください。
