ヒヤリハット事例集

2-(2)ヒヤリハット事例集
(下水道事業)

(2) 下水道事業

① 処理場・ポンプ場等での業務における事例

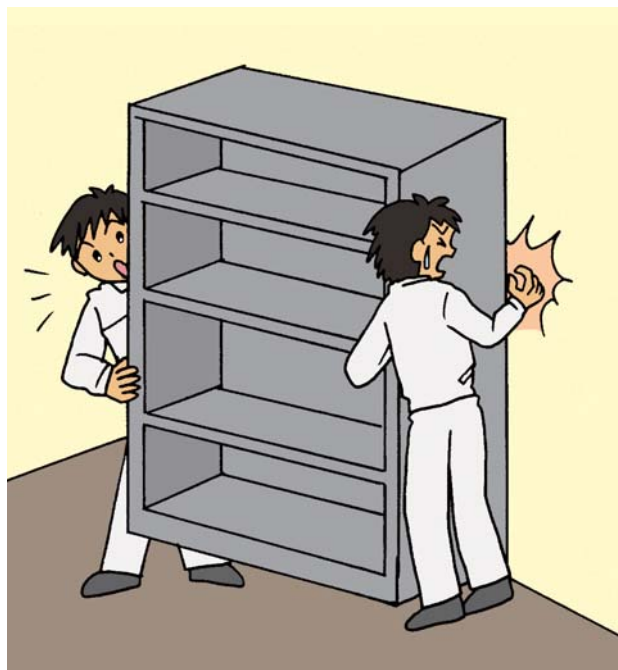
事例 50

事務室で書棚を移動中に壁と書棚の間に指を挟み怪我をした。

周りの状況を確認しながら、お互いに注意し合うとともに、軍手など保護具を着用して作業することを徹底した。

書棚移動等非正常作業では、事前のKYTをルール化し、必要な保護具、作業手順、作業方法などを取り決めた上で、作業に取り掛かりましょう。

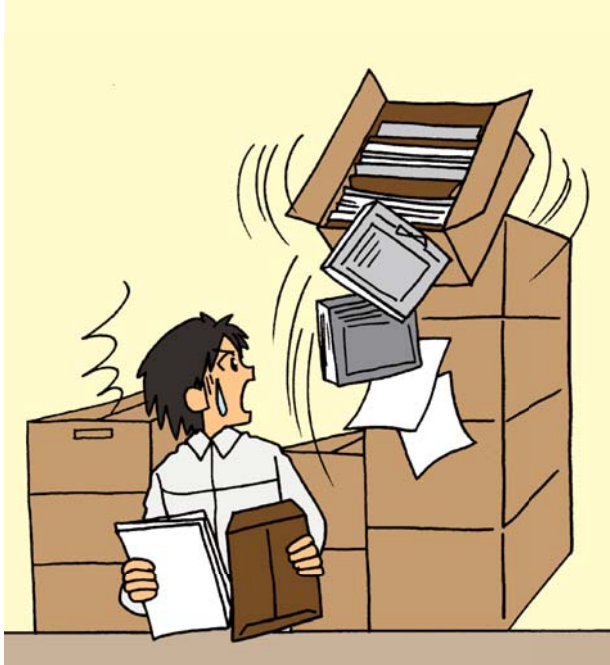
事例 51

書類を箱詰めのまま山積みしていたところ、他の作業中に崩れてきた。

書類量が多いにも拘らず書庫がなく、箱詰めのまま山積みせざるを得なかった。

管理棟の改修工事に併せて書庫を新設し、書庫内の書架を全て連結した。また、書庫以外の書架も可能な限り連結した。

保存期限等があるのですが、不要な書類の整理も必要です。
