一般国道5号 仁木町外 新稲穂トンネルR側仁木工区工事

覆工コンクリートの品質確保の取り組み

西松・草別特定建設工事共同企業体

令和4年12月16日(金)

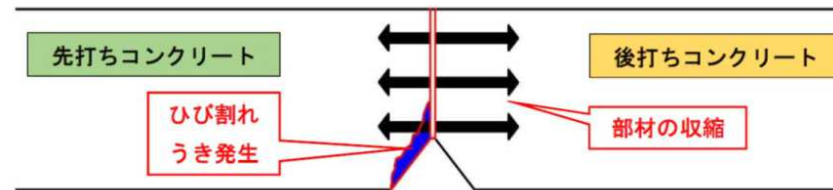
後打ち（新設）コンクリート打設後、コンクリートの温度や乾燥収縮による体積変化により後打ちコンクリートと先打ち（既設）コンクリートは離れる方向に変形し、**打継部の付着によりひび割れ・うきが発生しやすい**

施工目地部に**鋼製棲板（幅10cm～15cm）**を設置し**平滑化**する事で、先打ちコンクリートと後打ちコンクリートの**付着を低減**させている

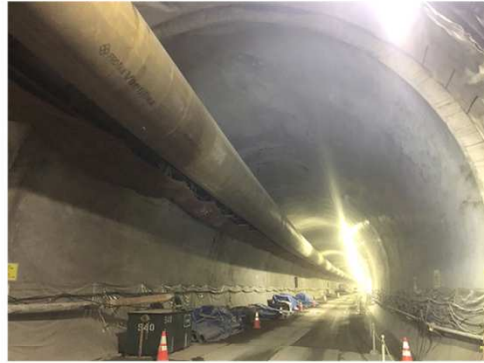
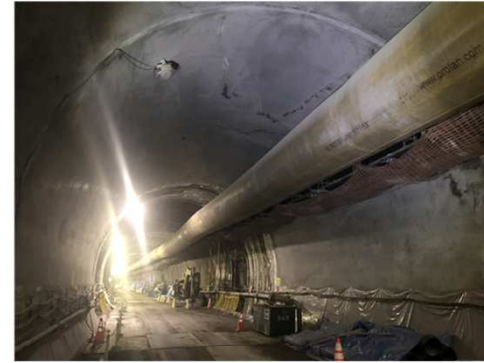
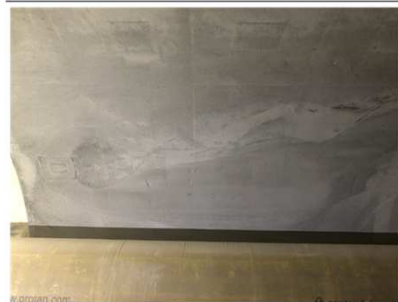
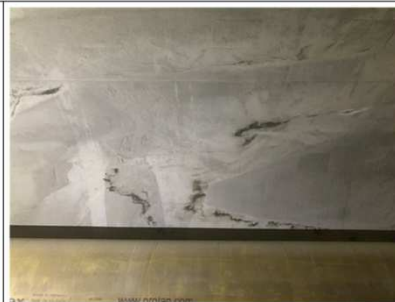
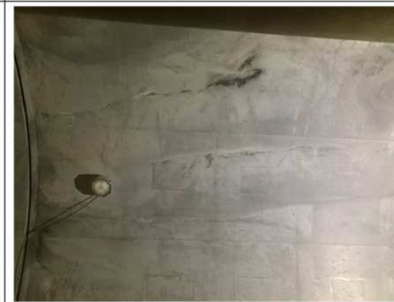
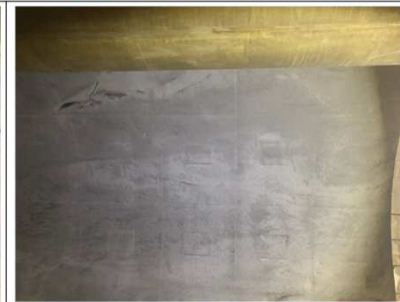
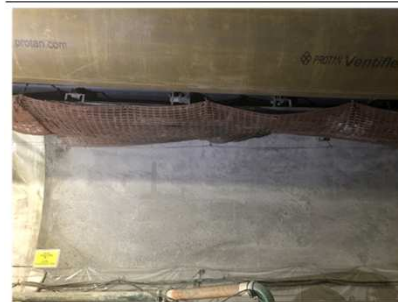
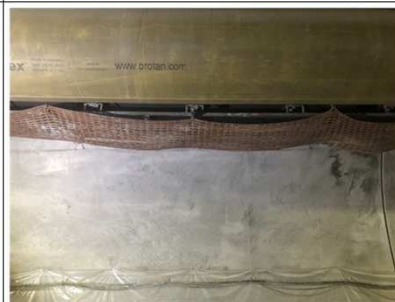
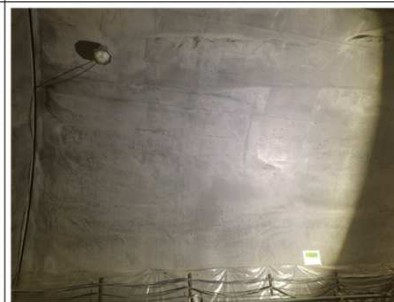
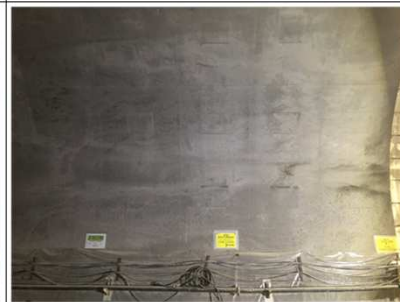
覆工コンクリート仕上り状況：22BL

- ・右側壁部に気泡多数
- ・右側壁部に窓段差および枠際の砂すじ発生
- ・天端吹上り近傍に剥離あり
- ・左右アーチ部に色むらあり(天端切替前後の打重ね層か)
- ・場所毎の善し悪し明確(良好箇所は継続)

気泡や色むらについて、締固めの徹底および壁パイプの有効活用。窓を開ける際は清掃と剥離剤の塗布をしっかりと実施すること。また、段差発生防止策として固定ピンは内側より打込むこと。打設前からセントルに対して給熱を行い保温に努めること。また、天端吹上り付近はアイランプ等を補助使用すること。天端吹上げ移行時は下層への締固め機挿入をより一層意識すること。

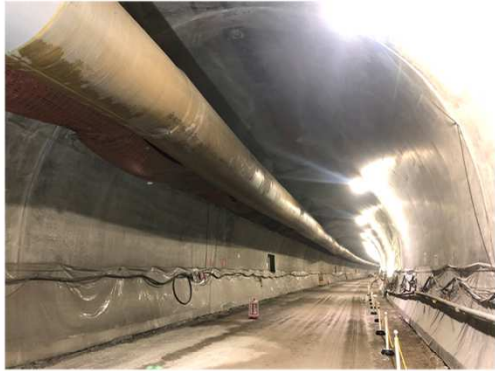
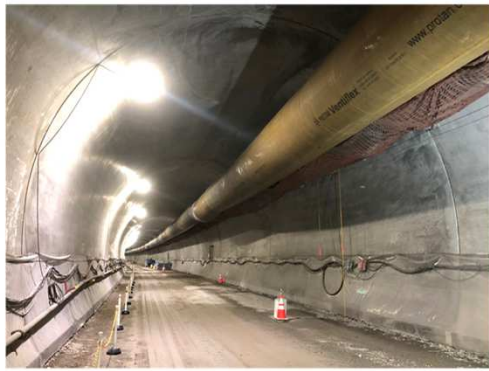
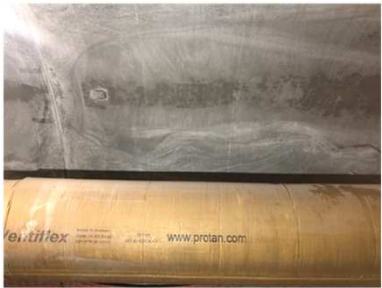
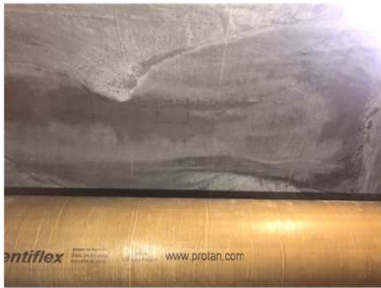
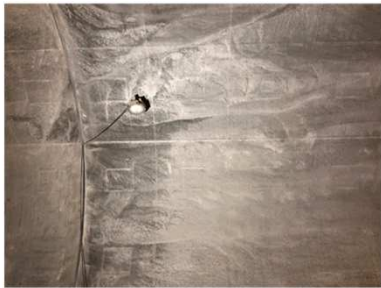
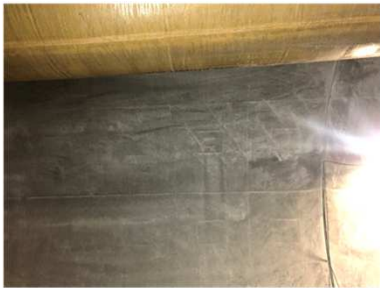
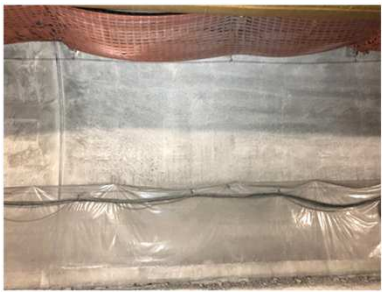
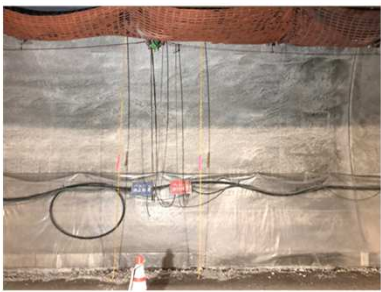
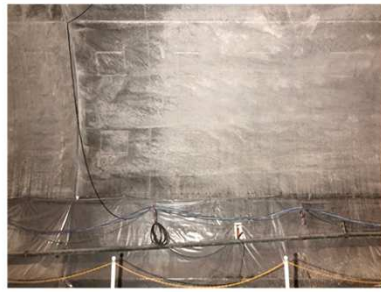
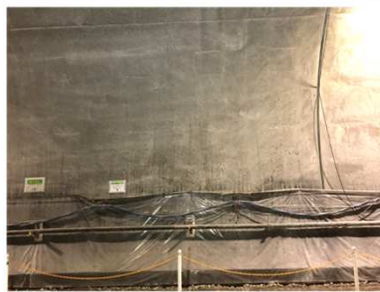
覆工コンクリート仕上り状況：45BL

右側において、気泡が散見される
天端部において砂すじが発生
側壁部の打ち重ね線は改善傾向

・気泡を除去するように、パイプレータワークの改善を再教育
10~15秒を目安に引き抜く

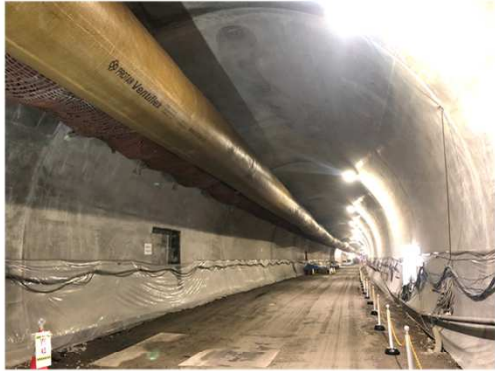
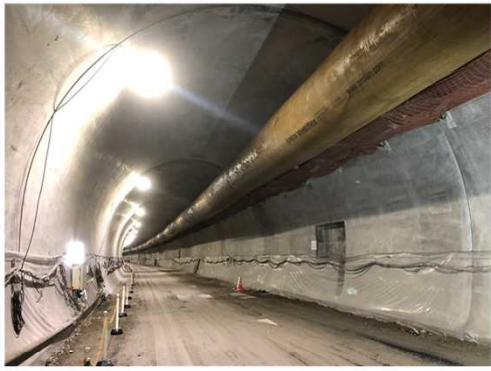
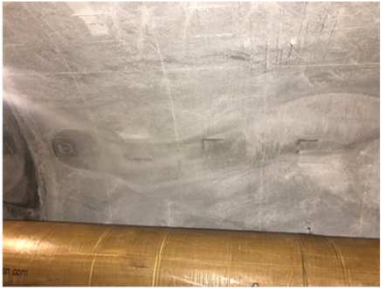
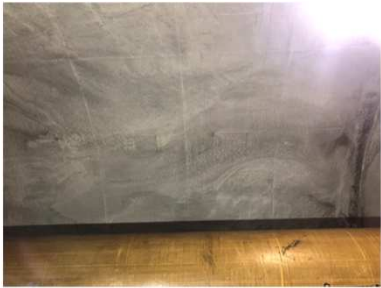
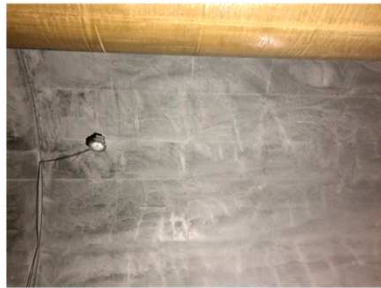
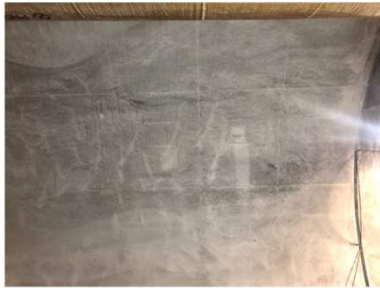
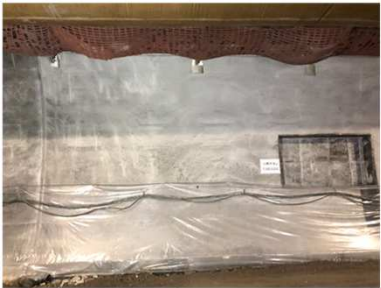
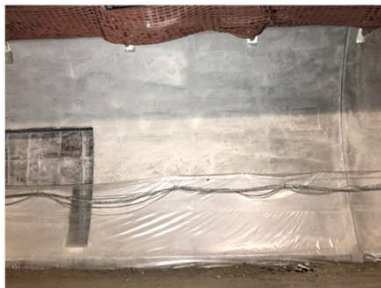
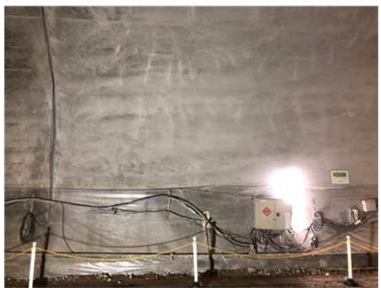
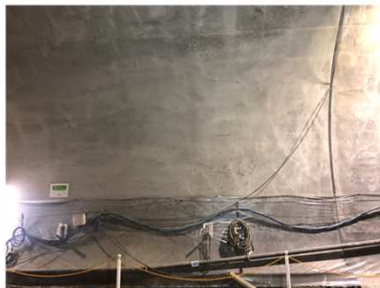
覆工コンクリート仕上り状況：54BL

天端部における色むらはあるが薄くなってきている
天端部における全窓枠に砂すじあり

- ・打設作業時天端窓の閉鎖状況の確認実施
- ・剝離剤の塗布状況の確認実施
