弥栄大橋 個別補修計画

令和4年度版

■ 橋梁諸元

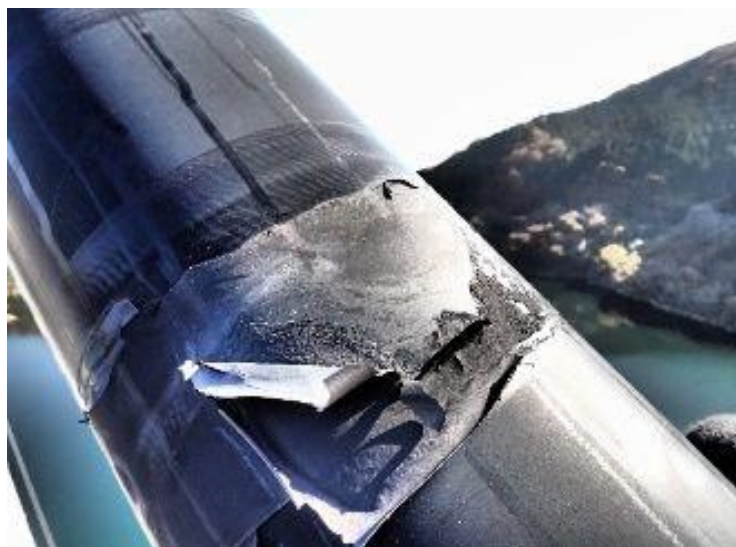
- 斜材ケーブルの腐食、被膜材・補修材の劣化

斜材ケーブル (KR4-5) : 補修材の損傷

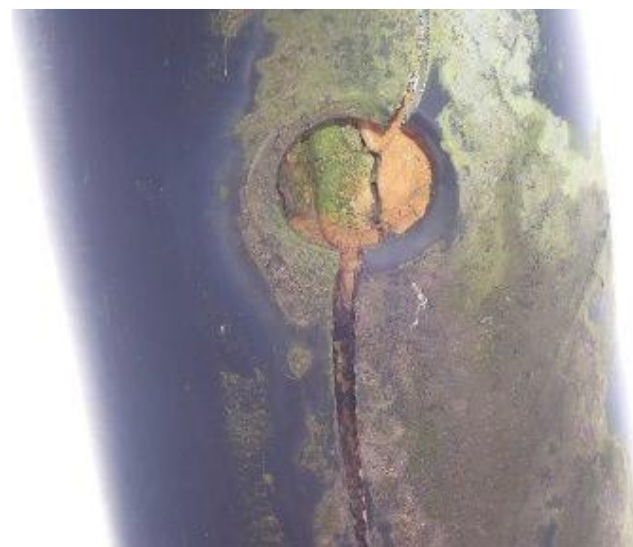
斜材ケーブル (KR4-4) : グラウトのひびわれ

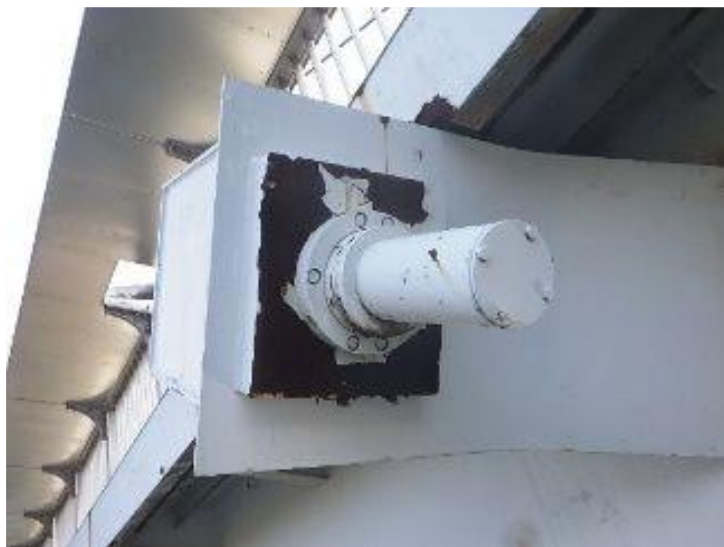
- ケーブル定着部の腐食
- ケーブルのクリープや下部工・支承の損傷に伴うケーブル張力の変動

斜材ケーブル (KR4-5) : 定着部の腐食

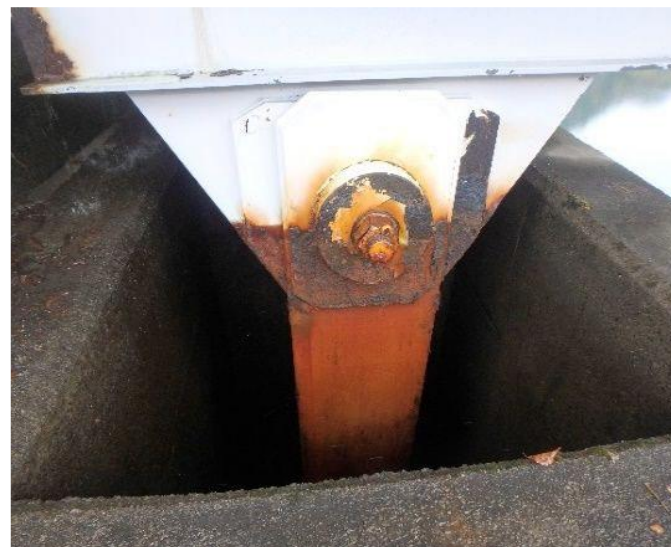
P7橋脚 : 支承の腐食

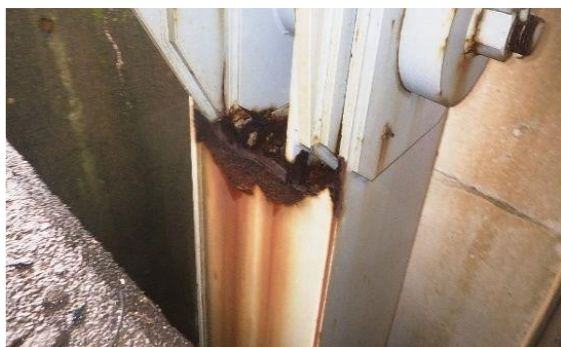
- 伸縮装置からの漏水及び橋座部箱抜き部の滞水に起因する鋼材の腐食

P2支承：支承の腐食

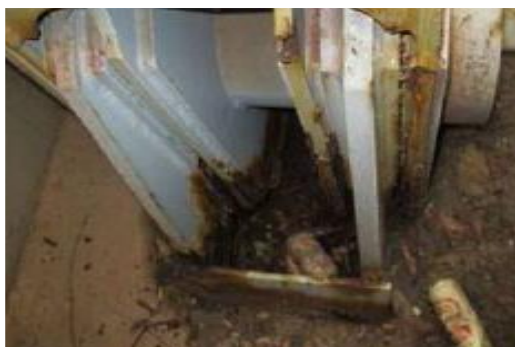
P2支承：支承の腐食

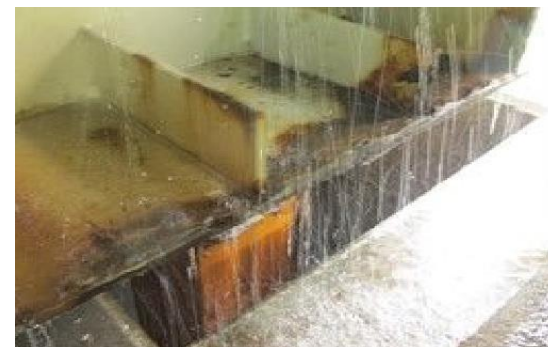
P7橋脚：伸縮装置からの漏水

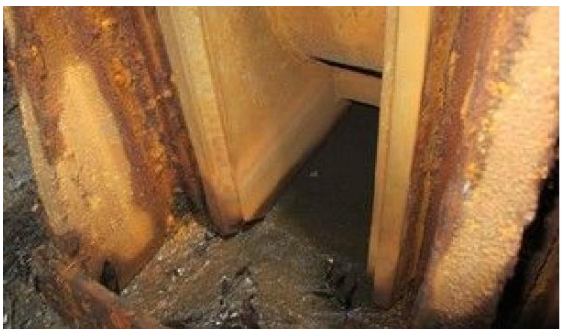
P7橋脚：鋼材の腐食

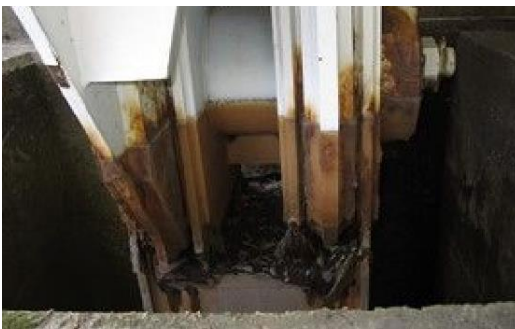
P7橋脚：橋座部箱抜き部の滞水

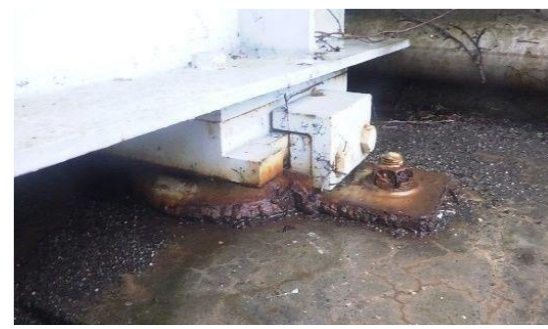
P8支承：支承の腐食
