御庄川橋下部工における コンクリート品質の目視評価とその効果

岩国土木建築事務所
工務第1課1班
主任 中越 亮太

(主)岩国大竹線森ヶ原バイパス整備事業

御庄川橋 (みしょうがわばし)

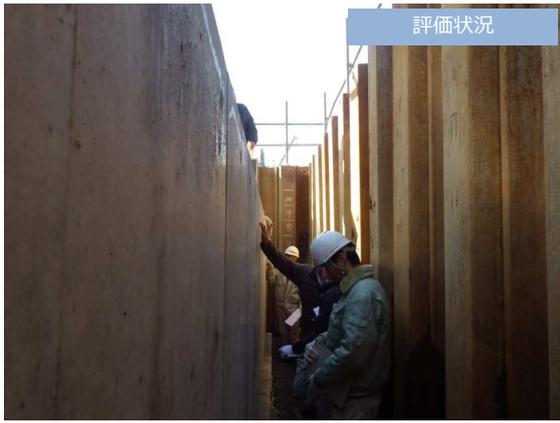
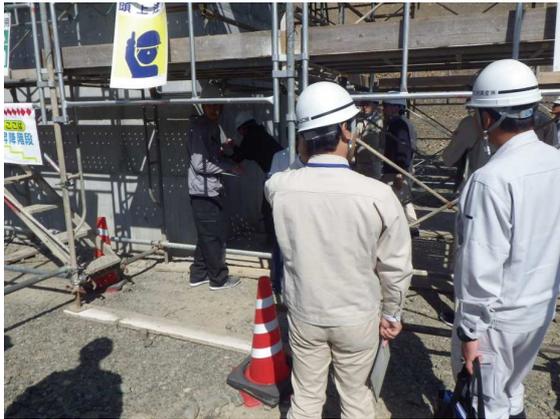
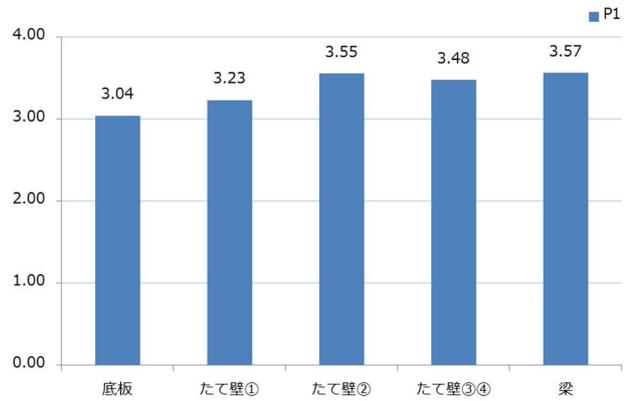
目視評価の結果(P1橋脚)

底板	たて壁①	たて壁②	たて壁③④	梁
最大値	3.35	3.40	3.75	3.65	3.75
平均値	3.04	3.23	3.55	3.48	3.57
最小値	2.88	2.93	3.35	3.28	3.30

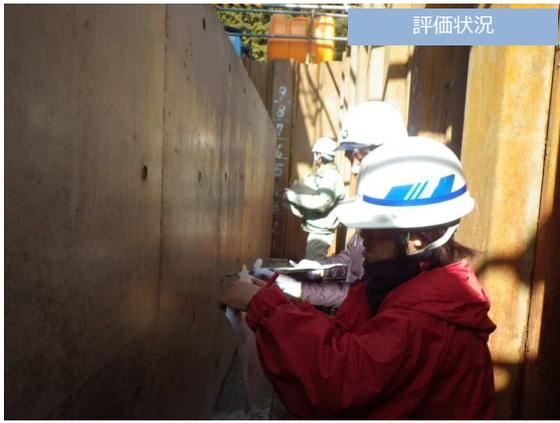
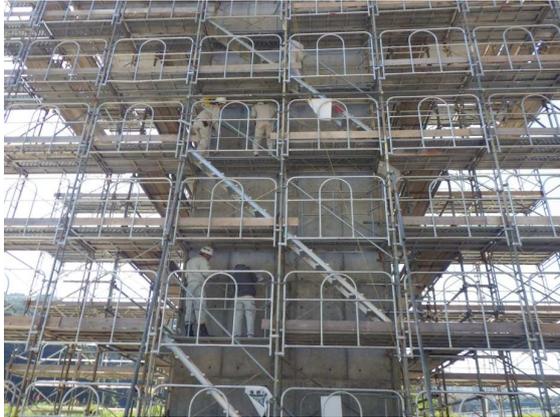
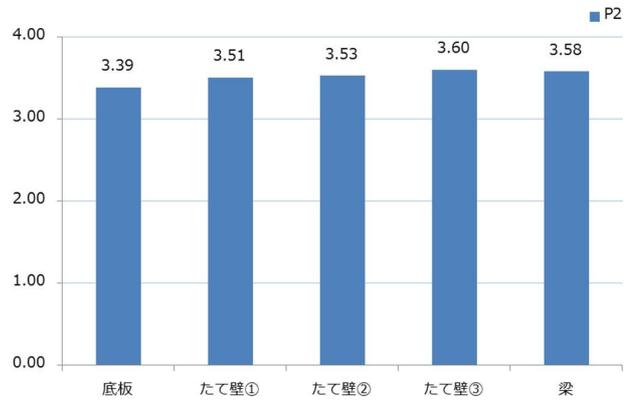
目視評価の結果(P2橋脚)

底板	たて壁①	たて壁②	たて壁③	梁
最大値	3.55	3.78	3.73	3.90	3.88
平均値	3.39	3.51	3.53	3.60	3.58
最小値	3.18	3.35	3.10	3.25	3.30

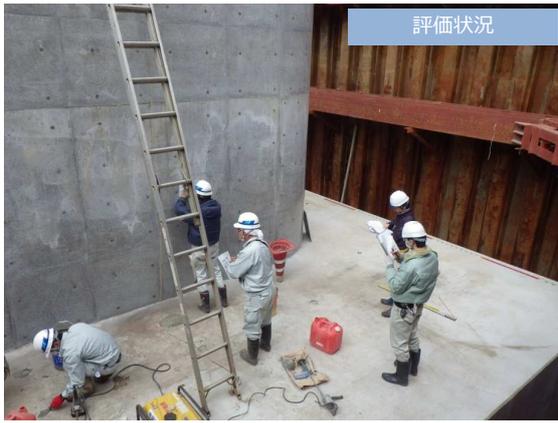
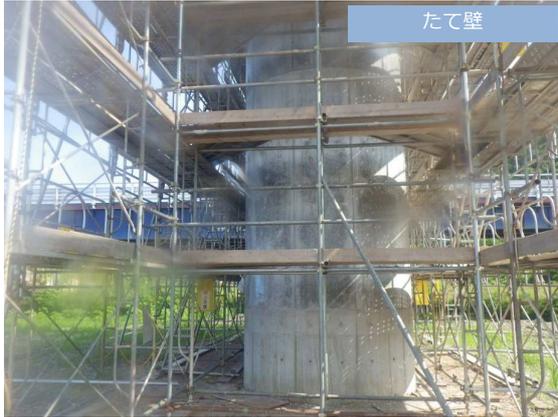
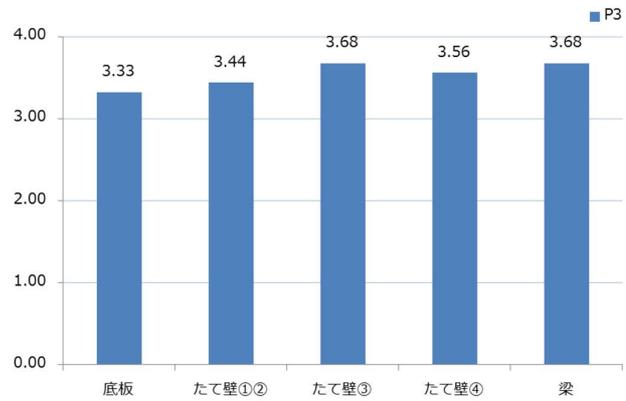
目視評価の結果(P3橋脚)

底板	たて壁①②	たて壁③	たて壁④	梁
最大値	3.95	3.70	3.80	3.80	3.83
平均値	3.33	3.44	3.68	3.56	3.68
最小値	2.70	3.20	3.40	3.23	3.45

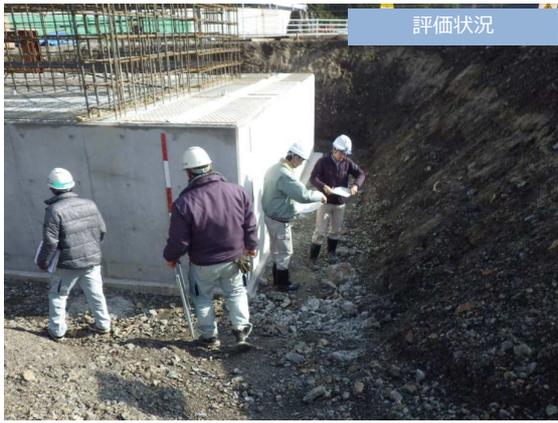
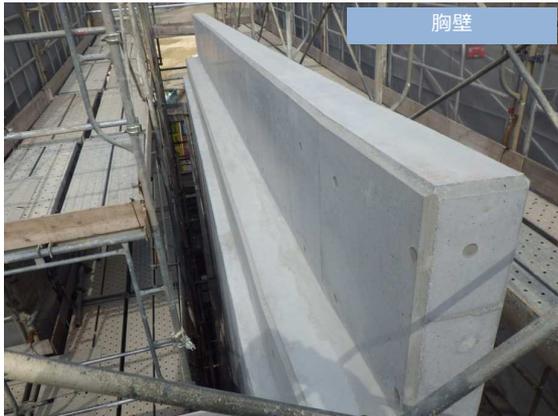
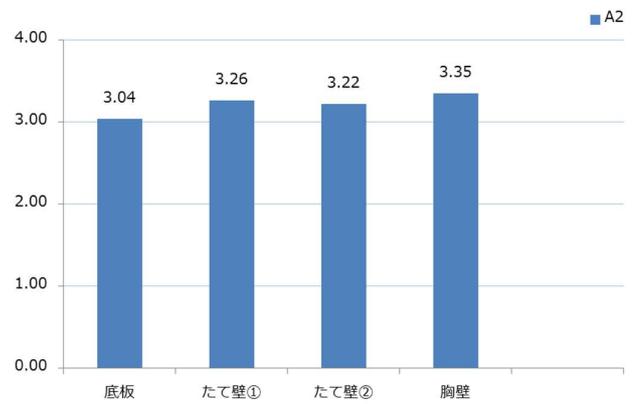
目視評価の結果(A2橋台)

最大値	3.23	3.48	3.60	3.75
平均値	3.04	3.26	3.22	3.35
最小値	2.88	3.10	2.95	3.18

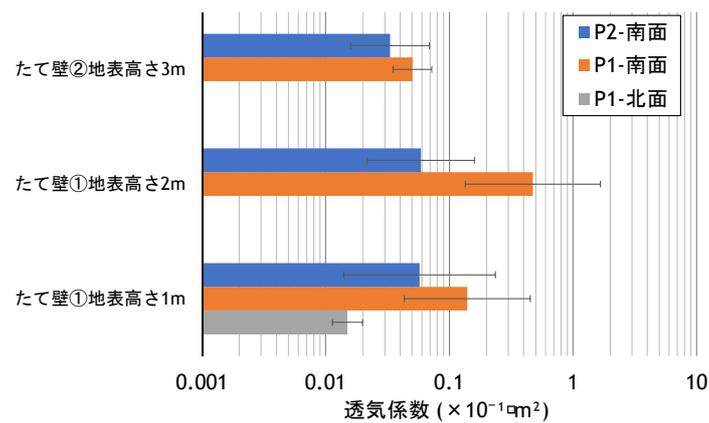
表層透気試験の結果

※表層透気係数は、緻密なコンクリートほど小さな値となる。

箇所	地表高さ	透気係数	目視評価
P1橋脚・たて壁①	1~2m	一般	3.23
P1橋脚・たて壁②	3m	良	3.55
P2橋脚・たて壁①	1~2m	良	3.51
P2橋脚・たて壁②	3m	良	3.53

定性的な目視評価と定量的な透気試験の結果に相関性があることが確認された。
