第14回技術講習会～コンクリートの品質確保～

ポステンPC構造物の補修設計事例について ～ ポステンPC桁グラウト未充填調査と補修計画 ～

株式会社 巽設計コンサルタント

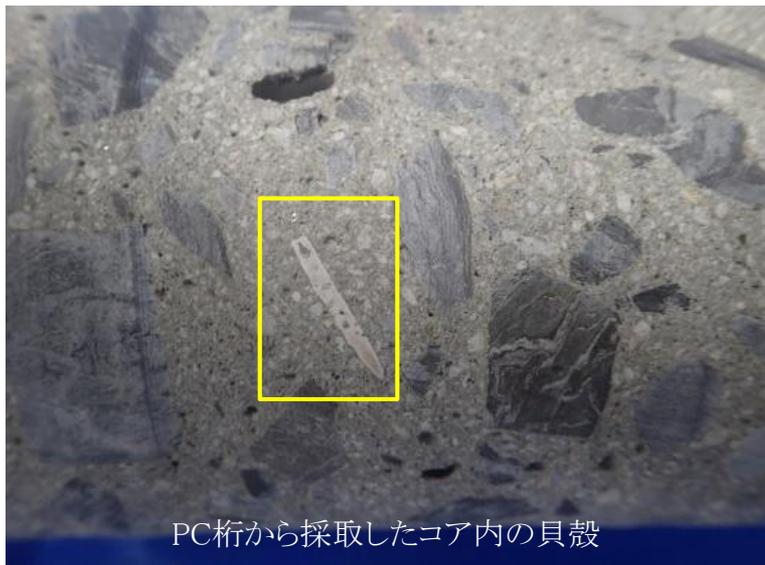
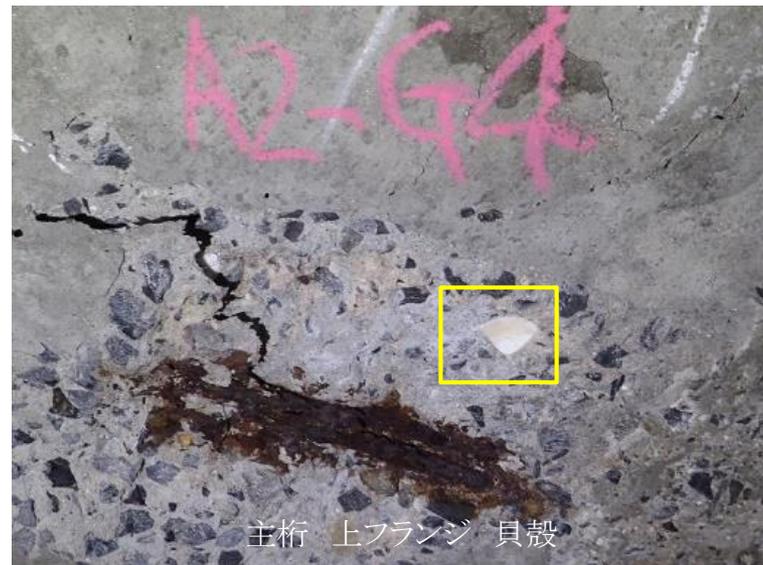
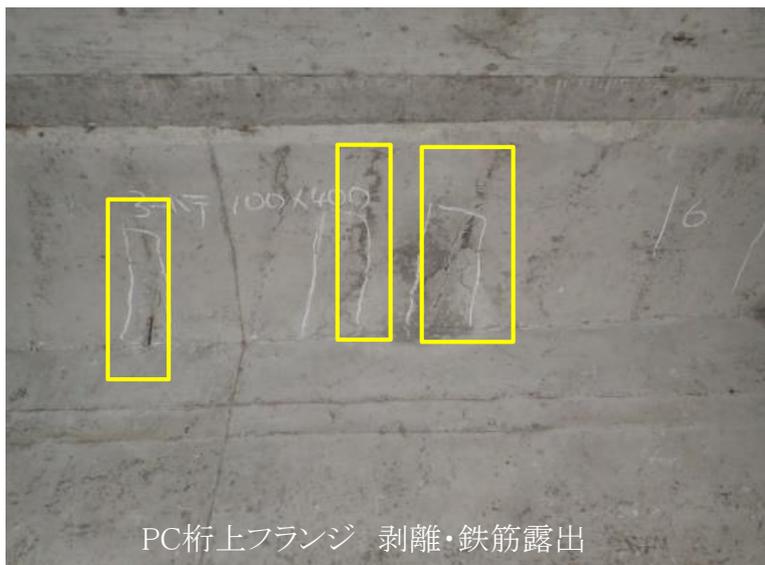
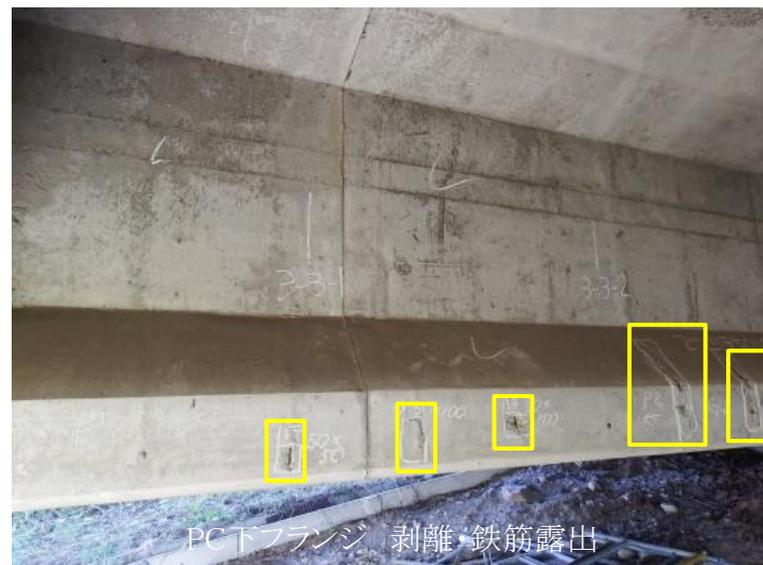
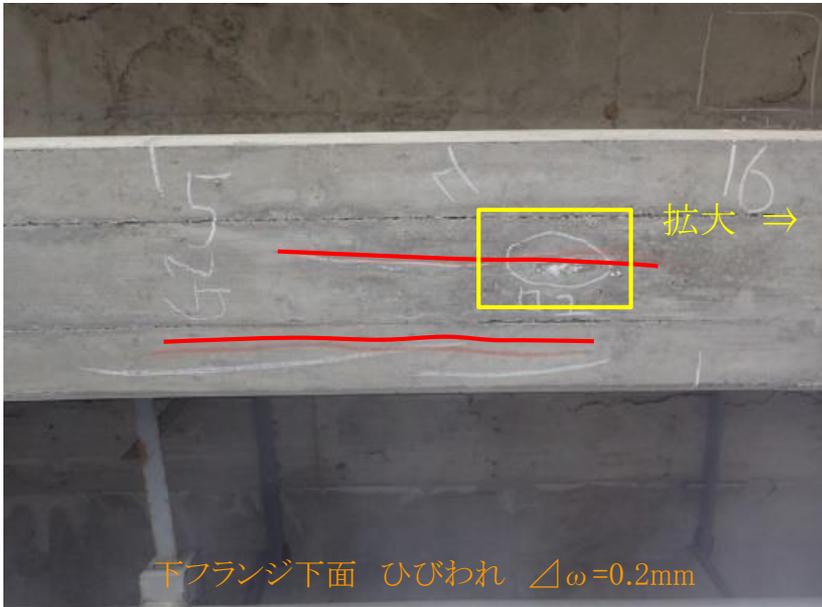
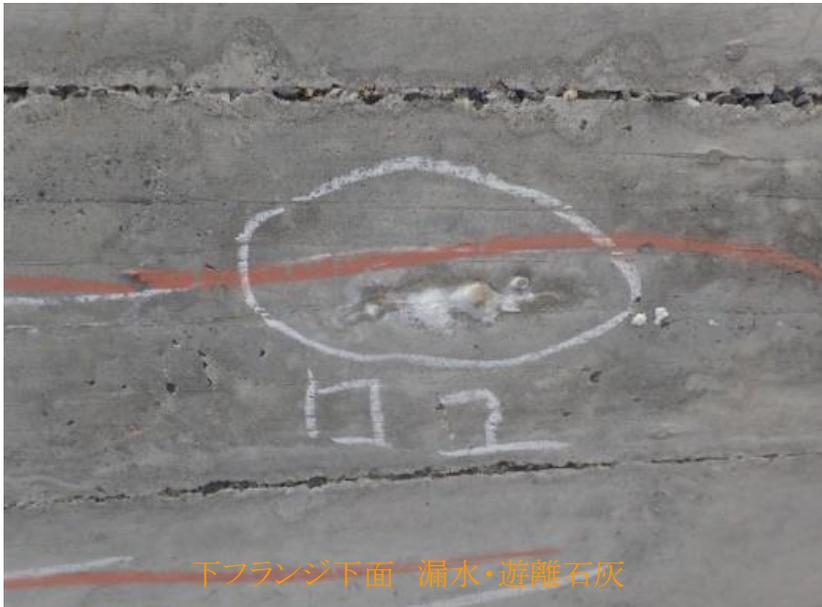
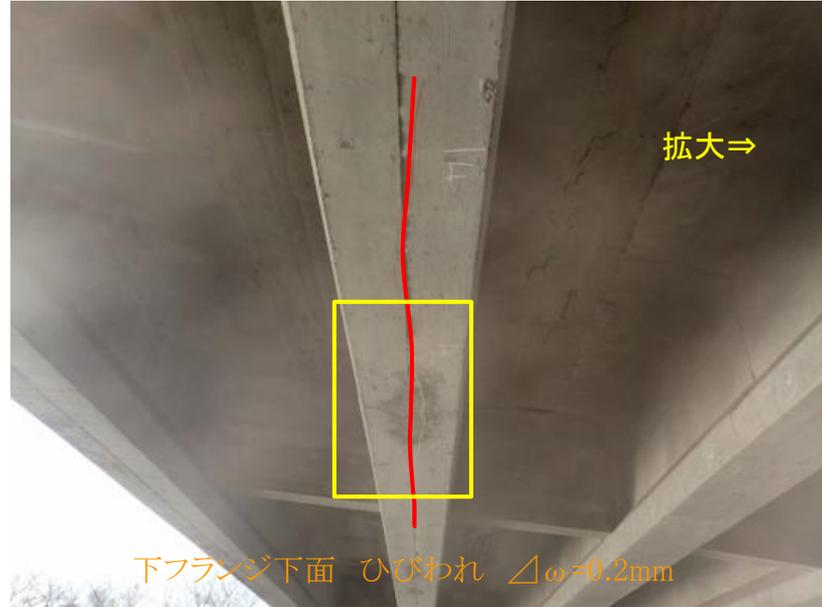
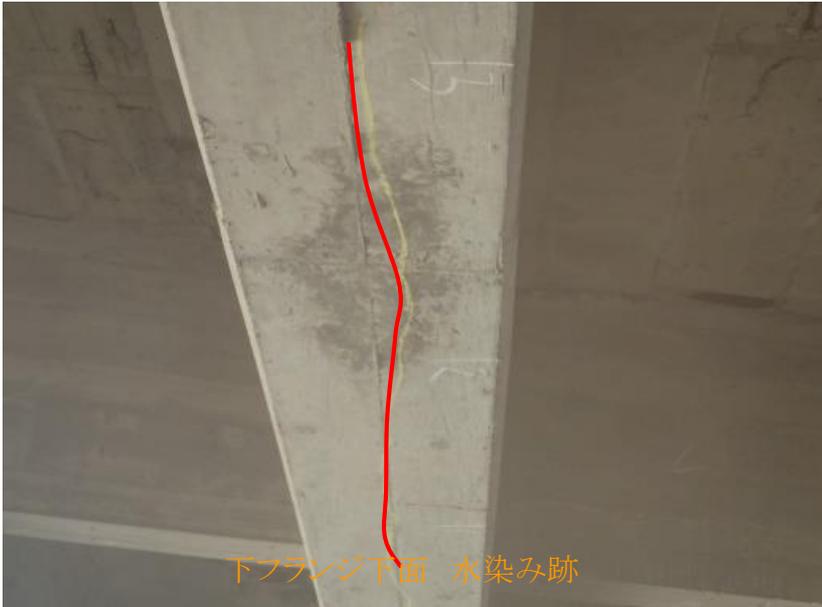
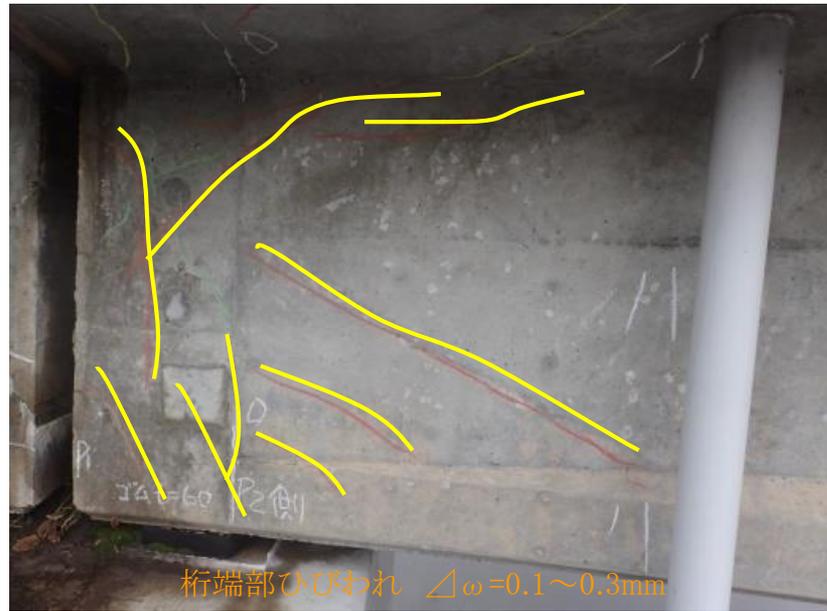
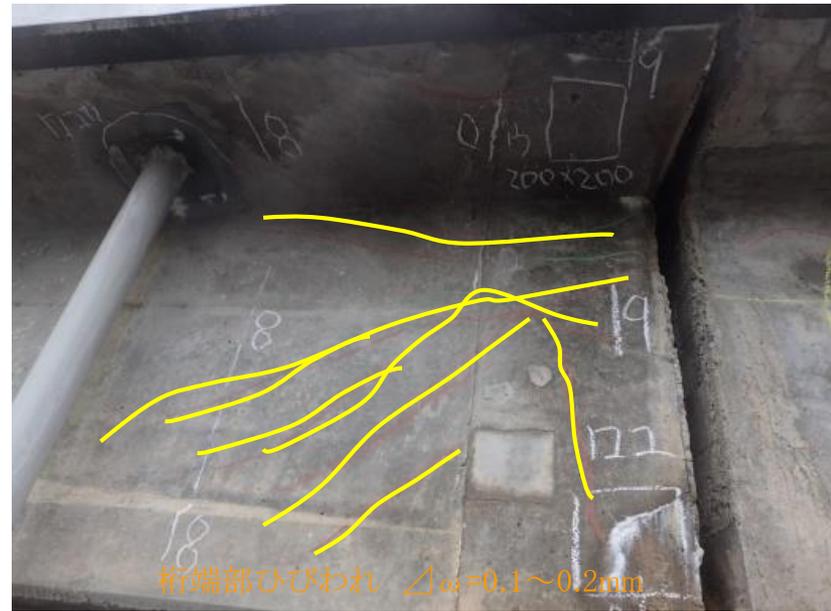
部材・部位		変状	顕在原因の推定
主桁	ウェブ・上フランジ	<ul style="list-style-type: none"> 主桁で採取したコアと剥離部に貝殻が確認された。 主桁には、コンクリートのうき、剥離・鉄筋露出が確認された。 	<ul style="list-style-type: none"> 横桁の中性化試験と塩化物イオン試験結果から、内在塩分および中性化による鉄筋腐食膨張によると考えられる。 施工不良(初期欠陥)によるかぶり不足と考えられる。 初期欠陥(かぶり不足)と中性化および内在塩分に起因する複合劣化の可能性が考えられる。
	下フランジ下縁	<ul style="list-style-type: none"> シースの沿った橋軸方向ひびわれが確認された。 	<ul style="list-style-type: none"> グラウト不良の空隙部に水が侵入し、鋼材が腐食膨張したことによる可能性が考えられる。
	端部	<ul style="list-style-type: none"> 全主桁の端部にPCケーブルに沿ったひびわれが確認された。 全主桁端部に方向性を伴わない不規則なひび割れ発生が確認された。 	<ul style="list-style-type: none"> 原因は不明である。

本橋において、桁下面縦方向ひび割れや桁腹部シース沿いのひび割れの発生原因は以下の表1.2-1のとおり推定し、これらが複合して発生したと考える。

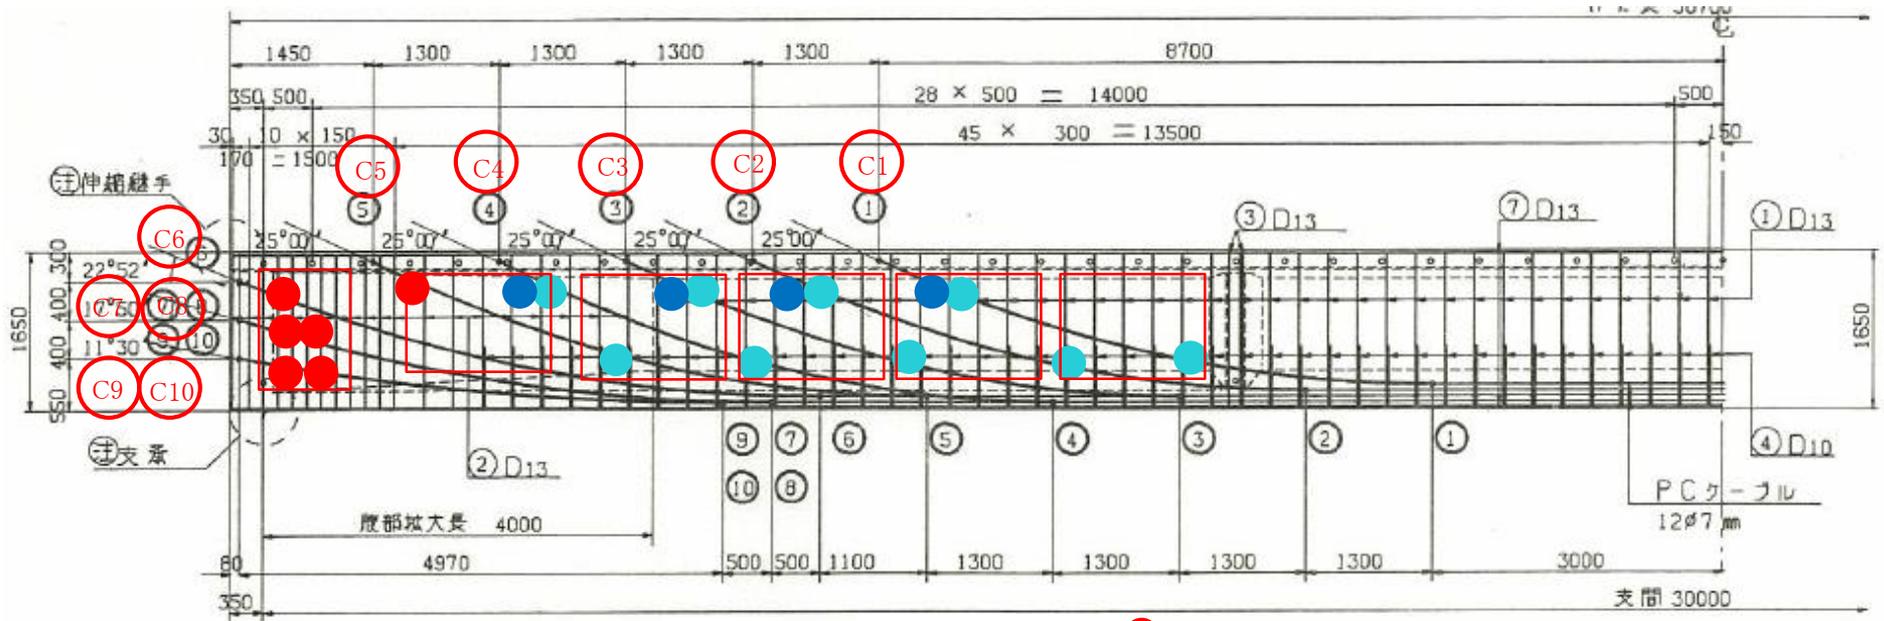
側面図 Not to scale

- ### 調査箇所を選定理由
- ① 径間長の1/3程度は橋梁点検車なしで河川から調査可能となる。
 - ② G3・G・G5桁は、比較的健全な桁、中程度の損傷、重度の損傷など損傷のばらつきがあり、全橋の傾向が把握できる。
 - ③ 橋梁点検車の作業半径を考慮すると車道側の桁を点検することが効率的となる。
 - ④ 河床からの点検可能範囲があるため、片側交互通行の車両規制時間が短縮され、地域住民への負担が軽減する。

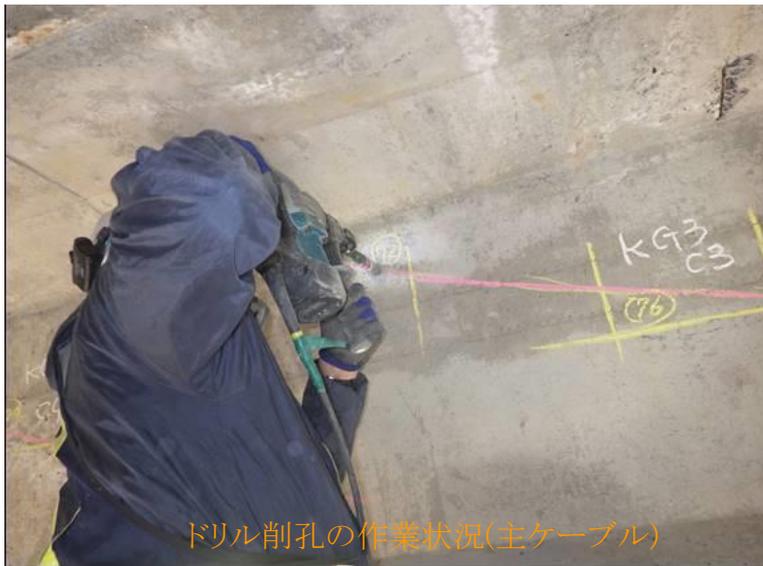
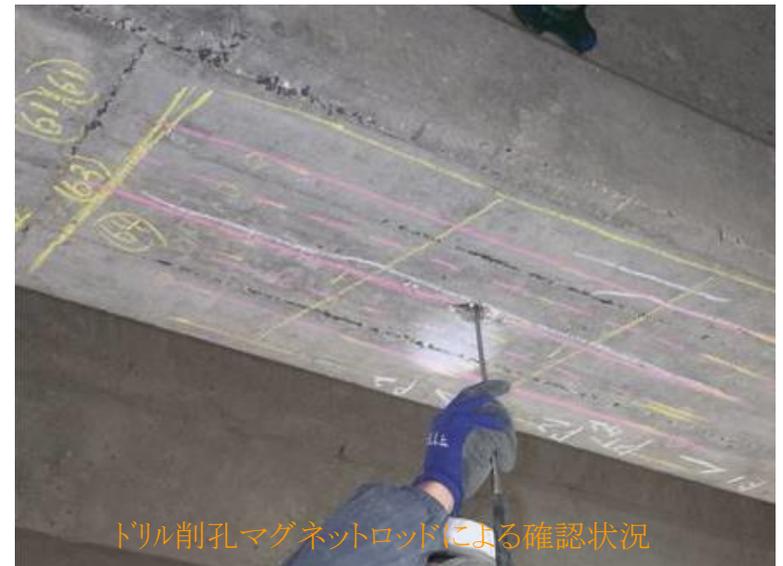
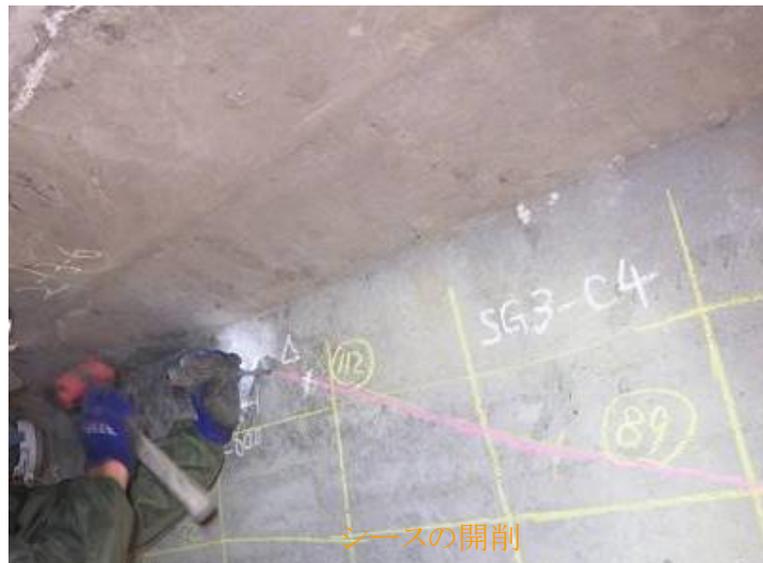
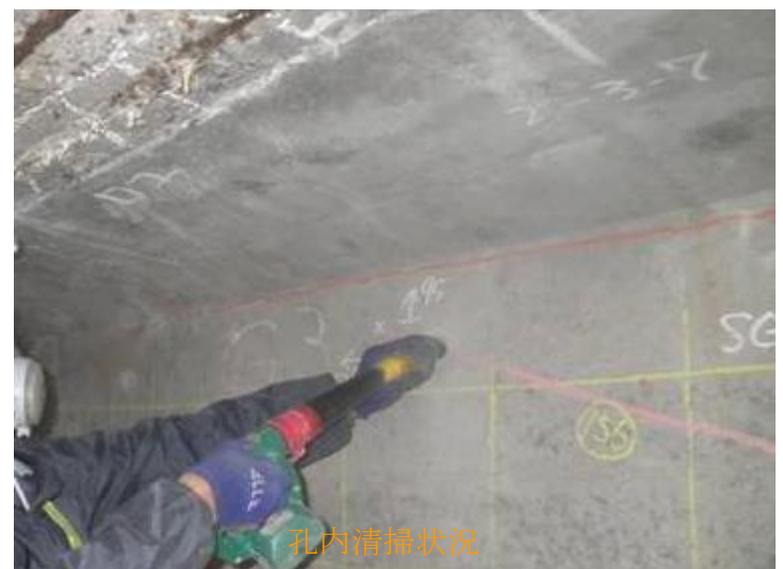
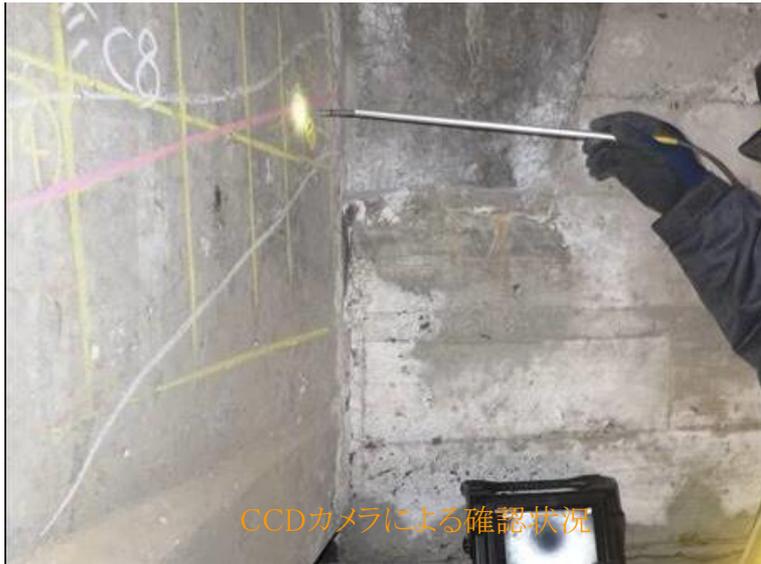
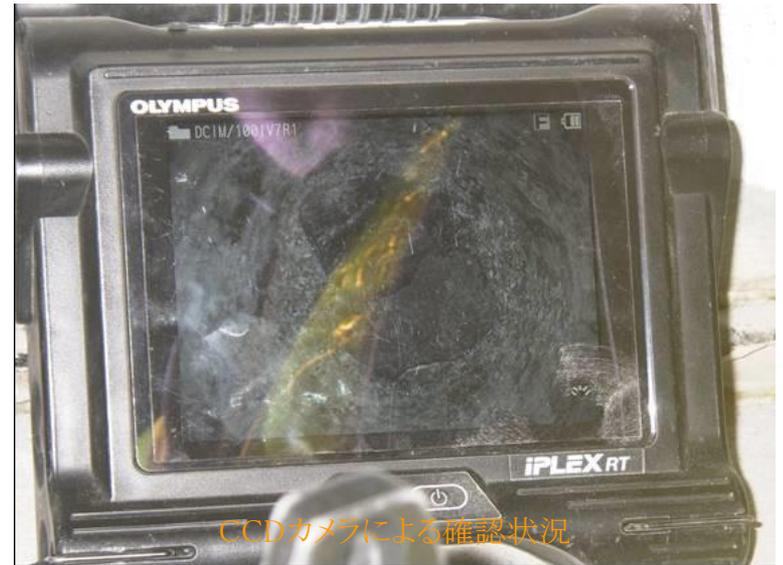
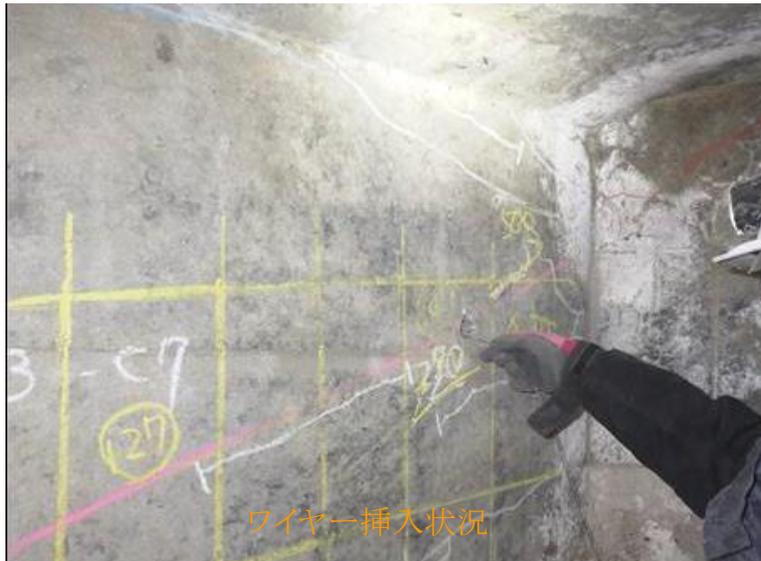
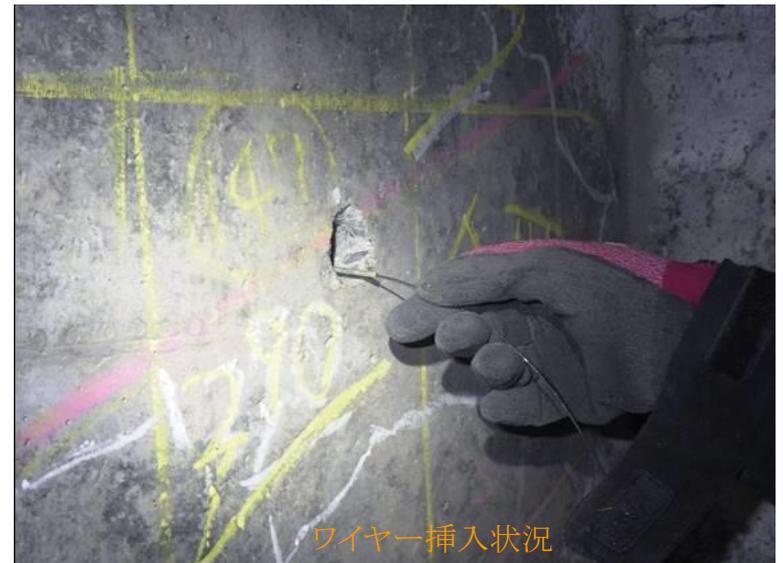
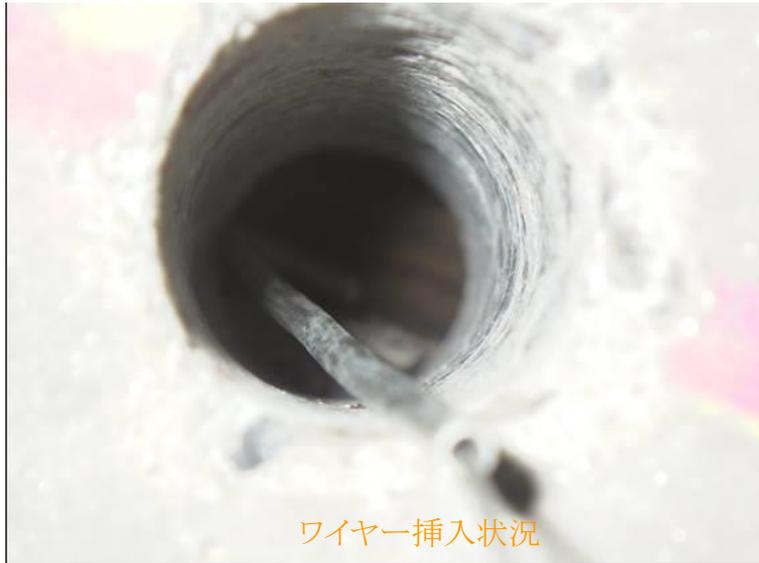
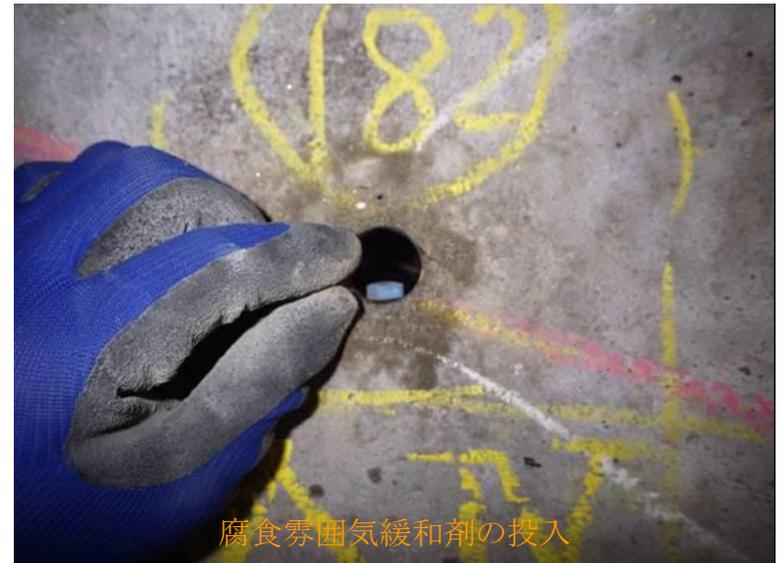
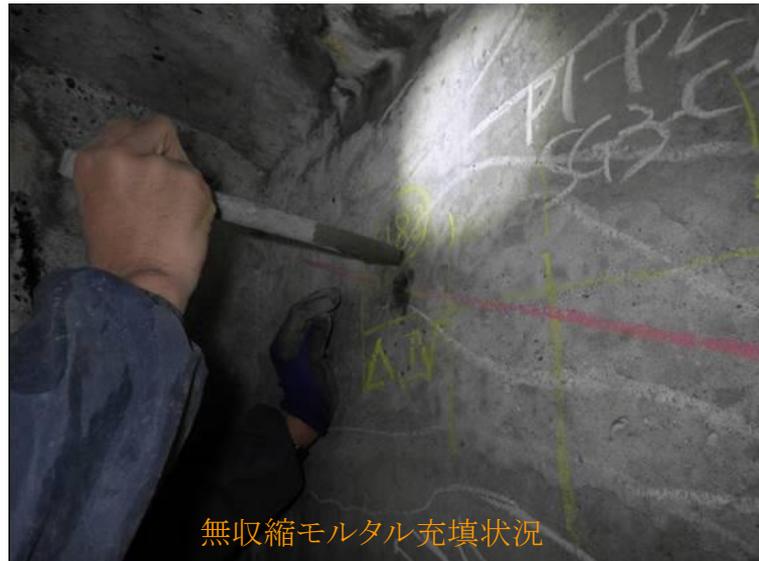
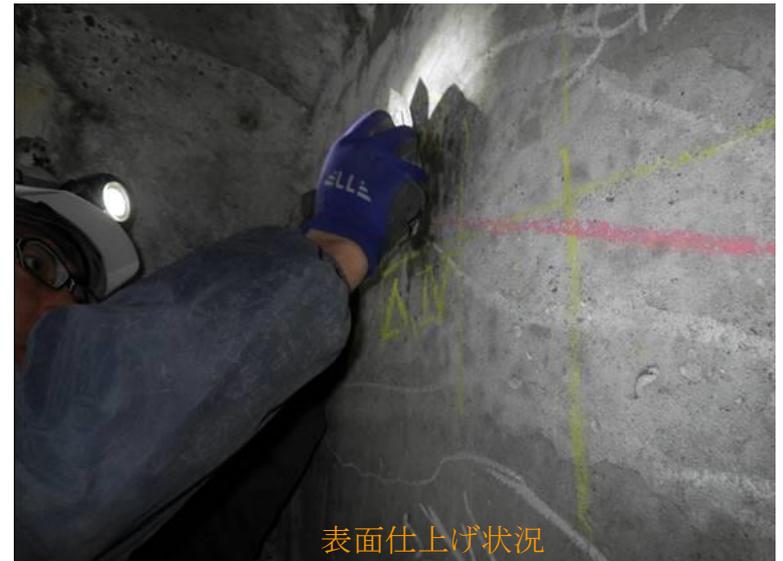
- ▶ グラウトの未充填調査を行った結果、下表のように調査箇所数59箇所中7か所の未充填箇所が確認された。これは全ケーブルの12%にあたる。

径間	桁番号	調査箇所数	グラウト充填状況				備考
			充填	充填不良 (空隙小)	充填不良 (空隙大)	未充填	
P1-P2	G2、G3	3	2	0	1	0	
P2-A2	G1	2	2	0	0	0	
	G3	18	17	0	1	0	
	G4	18	15	1	2	0	
	G5	18	16	0	2	0	
計		59	52	1	6	0	
充填不良率				(1+6)/59=11.8%

目 的		対 策
i	PC鋼材の劣化の進行を止める。	<ul style="list-style-type: none">腐食しているPC鋼材の表面に不動態被膜を再生し腐食の進行を止める。グラウト内に浸透している塩化物イオンによる再劣化対策を講じる。
ii	PC鋼材が破断した場合に備える。	<ul style="list-style-type: none">シース内にグラウトを充填しPC鋼材と主桁コンクリートとの付着を図り、PC鋼材が破断した場合の路面への飛び出しやプレストレスが解放されないように備える。
iii	橋面上縁定着部からの劣化因子の進入を阻止する。	<ul style="list-style-type: none">防水層の敷設および浮きが生じている上縁定着部の後打ちコンクリートはこれを撤去し再構築する。

※ 以上の比較表から部材への損傷程度が少ないPC-Rev工法を選定した。
