# コンクリートひび割れ抑制対策 実施現場報告

山口土木建築事務所 山口宇部道路等建設室 深光 良介

## ②コンクリートひび割れ対策現場(河内川高架橋)

## ③コンクリートひび割れ対策現場(高井大橋)

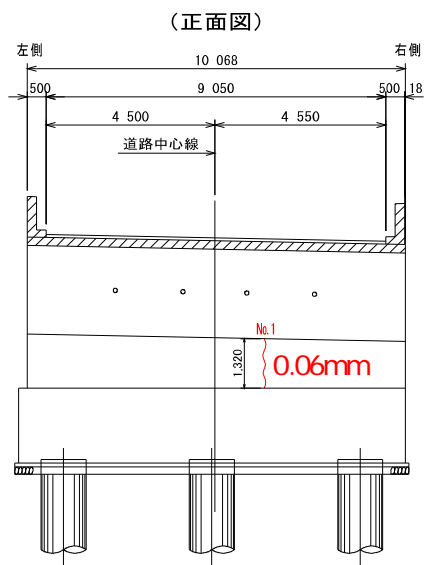
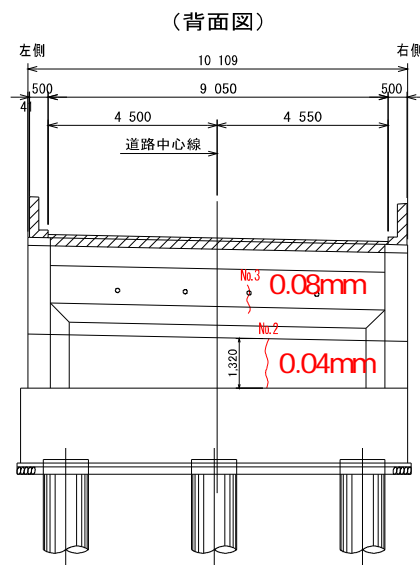
## 河内川高架橋ひびわれ結果(A1橋台)

リフト	打設日	脱枠日	型枠残置期間	ひび割れ状況
第1リフト	5月17日	6月19日	33日	なし
第2リフト	5月30日	6月23日	24日	2箇所
第3リフト	6月12日	6月23日	11日	1箇所

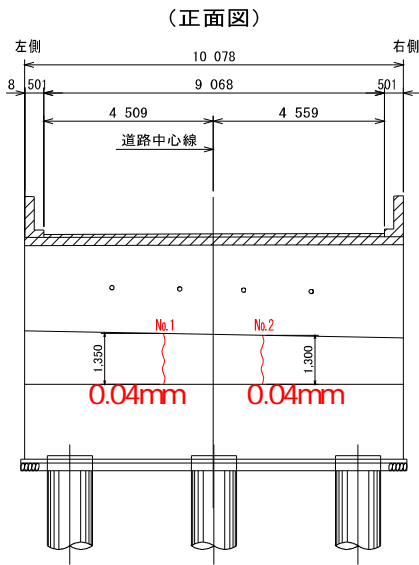
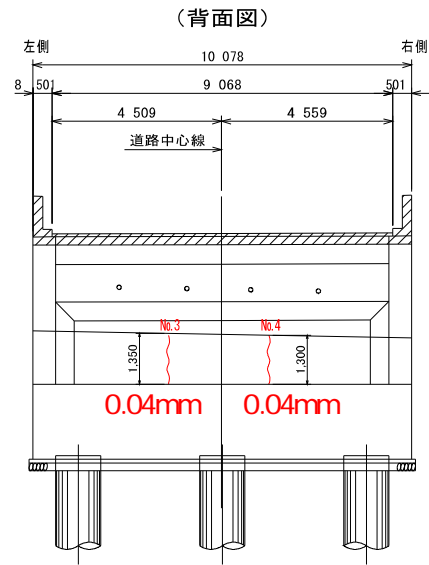
## 河内川高架橋ひびわれ結果(A2橋台)

リフト	打設日	脱枠日	型枠残置期間	ひび割れ状況
第1リフト	5月20日	6月19日	30日	なし
第2リフト	6月3日	6月26日	23日	4箇所
第3リフト	6月18日	6月26日	8日	なし

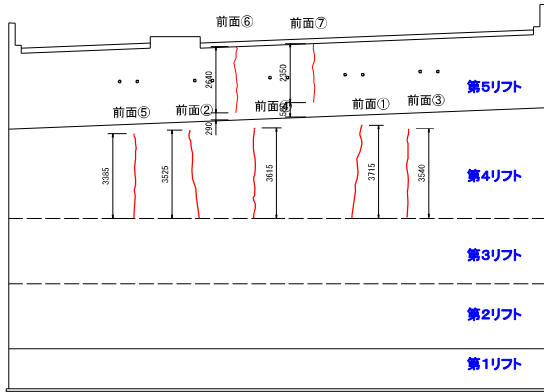
正面図

リフト	箇所	幅(mm)	
第4リフト	前面①	0.10	
	前面②	0.10	
	前面③	0.15	補修対象
	前面④	0.15	補修対象
	前面⑤	0.20	補修対象
	前面⑥	0.10	
第5リフト	前面⑦	0.15	補修対象
	前面⑧	0.10

第4リフトが最も厳しい条件

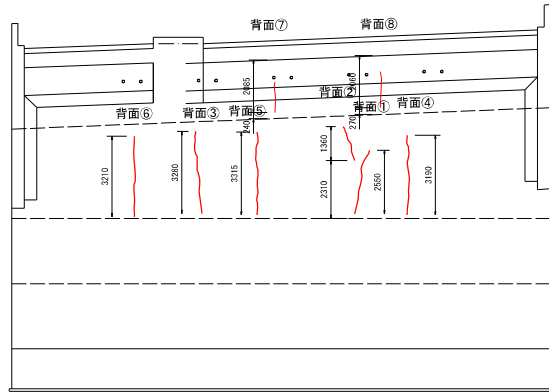
背面図

リフト	箇所	幅(mm)	
第4リフト	背面①	0.10	
	背面②	0.06	
	背面③	0.15	補修対象
	背面④	0.08	
	背面⑤	0.15	補修対象
	背面⑥	0.10	
第5リフト	背面⑦	0.15	補修対象
	背面⑧	0.15	補修対象

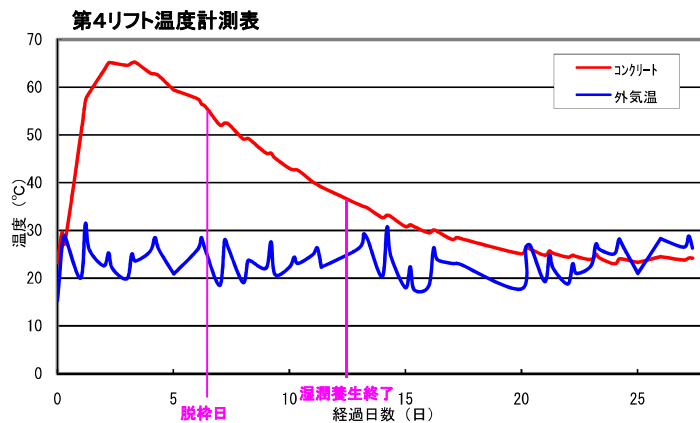
リフト	打設日	打設量(m3)	打設時外気温(°C)		コンクリート内部温度(°C)			型枠残置日数
			午前	午後	打設時	最高時	温度差	
第1リフト	1月28日	296	0.0	17.0	10.4			20
第2リフト	2月12日	108	5.2		13.6	54.2	40.6	26
第3リフト	2月22日	107	5.8	15.9	10.5	48.6	38.1	17
第4リフト	5月19日	170	15.3	26.9	23.3	65.2	41.9	7
第5リフト	6月8日	68	23.0	26.0	24.0	49.7	25.7	14

- ・打設間隔
- ・打設量
- ・温度
- ・型枠残置日数
