技術講習会（第8回） ～コンクリートの品質確保～

鳥取県におけるコンクリート構造物 の長寿命化対策について

コンクリートひび割れ事例集

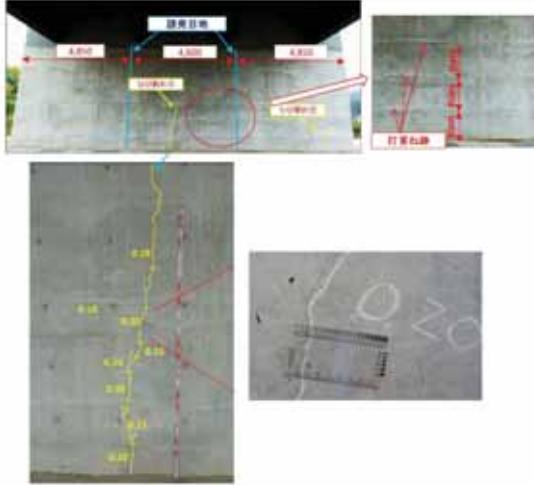
事例3 横台のひび割れ(下面から鉛直方向に伸びるひび割れと打重ね跡に沿ったひび割れ)
(発生原因) 水和熱、不適切な打重ね、乾燥収縮

ひび割れ状況
・鉛直の透徹した鉛直方向に長さ約2m、1本のひび割れが発生。
・表面が目開きして打重ね跡・コールドジョイントを確認。
・背面の盛土面、打重ね跡の一帯から透徹石斑が浮出。

所見
・マスコンであり、鉛直方向のひび割れは、水和熱によって起因するものと推察される。
・水平方向のひび割れについては、打重ね跡が約800mmと大きいこととウイング部を含むた
の1層の打設量が多かったことで打重ね時間間隔が長くなり、打重ねが不適切であったた
め生じたものと考える。
・表面の目開きは、打重ね跡表面が乾燥することで拡大したものと思われる。

前述例のひび割れ発生状況

- （抑制対策）
・適切な1層の打込高さを設定し、許容打重ね時間間隔を遵守する（施工）
（島根県土木工事共通仕様書、コンクリート標準示方書を遵守する）
・マスコンクリートの温度ひび割れは、最初に施工区間の中央位置に発生する傾向があるため（※）、ひび割れ該査目地の配置を、中央を含めた3個とすることで防げた可能性がある。
※「マスコンクリートのひび割れ抑制技術指針2008 P.70」より
・温度ひび割れ対策（抑制対策A）および乾燥収縮ひび割れ対策（抑制対策B）を参照
（82ページ）

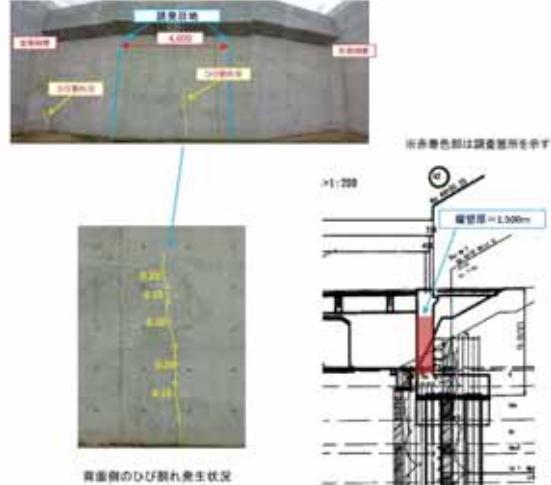
背面側のひび割れ発生状況

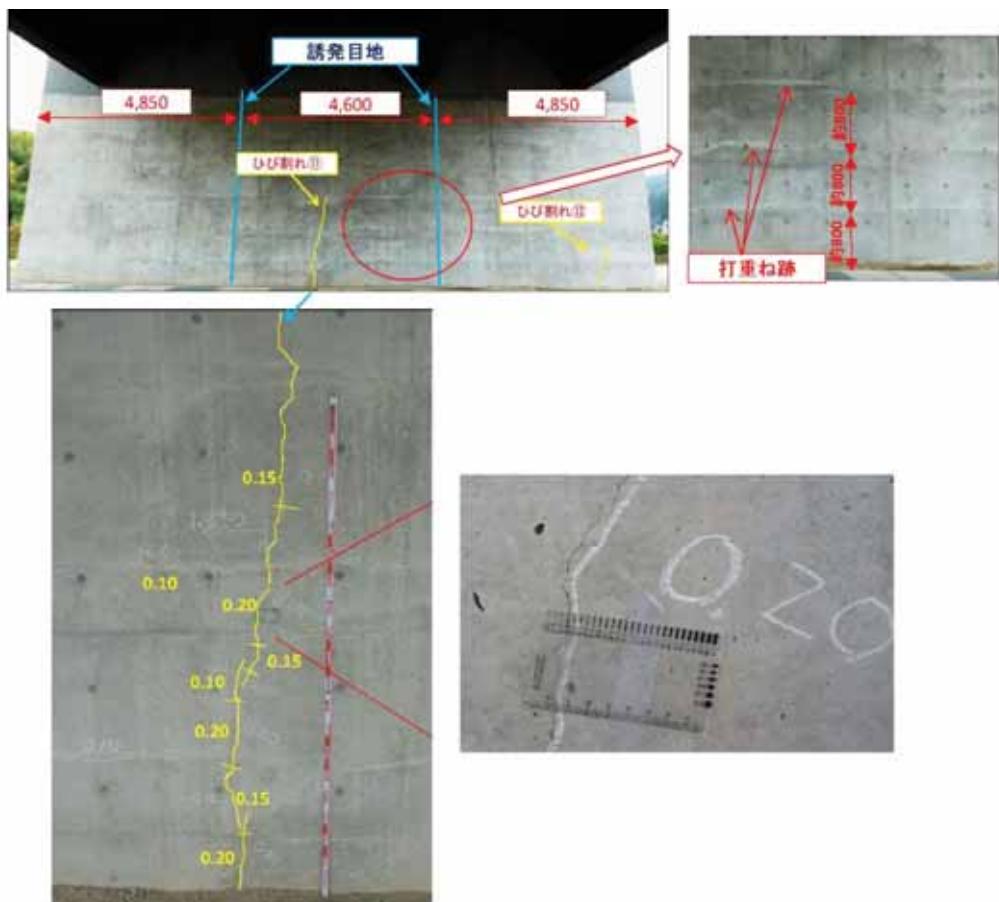
事例3 橋台のひび割れ(下面から鉛直方向に伸びるひび割れと打重ね跡に沿ったひび割れ)

〈発生原因〉 水和熱, 不適切な打重ね, 乾燥収縮

構造物の種類	橋台(縦壁)	打設年月	平成21年3月
場所	田園・郊外	脱型日(ひび割れ有無)	不明(無確認)
生コン配合	24-8-20 BB	ひび割れ確認日	打設6ヶ月後
構造物の概要	構造物の寸法:幅約 14 m × 高さ約 5 m × 厚さ 1.5 m, ひび割れ誘発目地あり(4.6 ~ 4.85 m 間隔)		
ひび割れ状況	<ul style="list-style-type: none">前, 背面の底部から鉛直方向に, 長さ約 2 m, 1 本のひび割れ(最大ひび割れ幅 0.20 mm)が発生ひび割れ誘発目地間隔 4.6 m の間に 1 本のひび割れが発生表面が目開きした打重ね跡(コールドジョイント)を確認背面の盛土後, 打重ね跡の一部から遊離石灰が滲出		
所見	<ul style="list-style-type: none">マスコンであり, 鉛直方向のひび割れは, 水和熱に起因するものと推察される水平方向のひび割れについては, 打重ね跡が約 800 mm と大きいこととウイング部を含むため 1 層の打設量が多かったことで打重ね時間間隔が長くなり, 打重ねが不適切であったため生じたものと考える表面の目開きは, 打重ね跡表面が乾燥することで拡大したものと思われる

前面側のひび割れ発生状況

- 〈抑制対策〉
- ・適切な1層の打込高さを設定し、許容打重ね時間間隔を遵守する(施工)
(鳥取県土木工事共通仕様書、コンクリート標準示方書を遵守する)
 - ・マスコンクリートの温度ひび割れは、最初に施工区間の中央位置に発生する傾向があるため(※)、ひび割れ誘発目地の配置を、中央を含めた3個とすることで防げた可能性がある。
※「マスコンクリートのひび割れ制御指針2008 P.70」より
 - ・温度ひび割れ対策(抑制対策A)および乾燥収縮ひび割れ対策(抑制対策B)を参照
(62ページ)

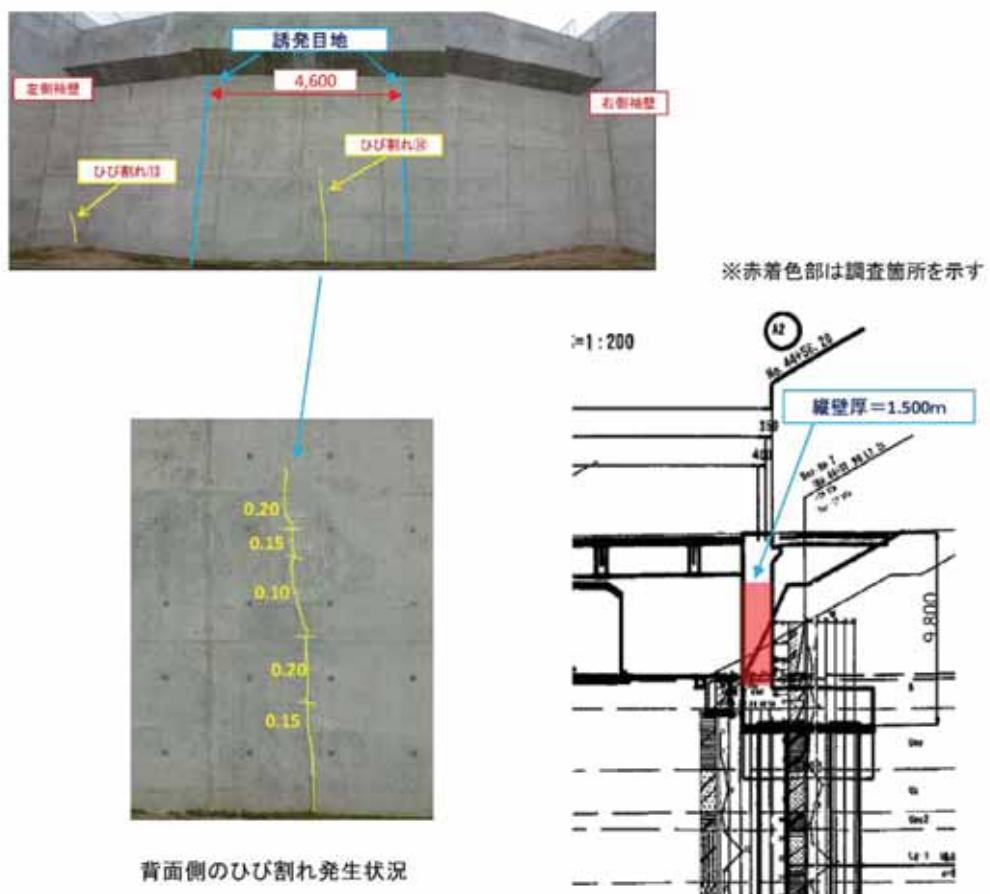
背面側のひび割れ発生状況

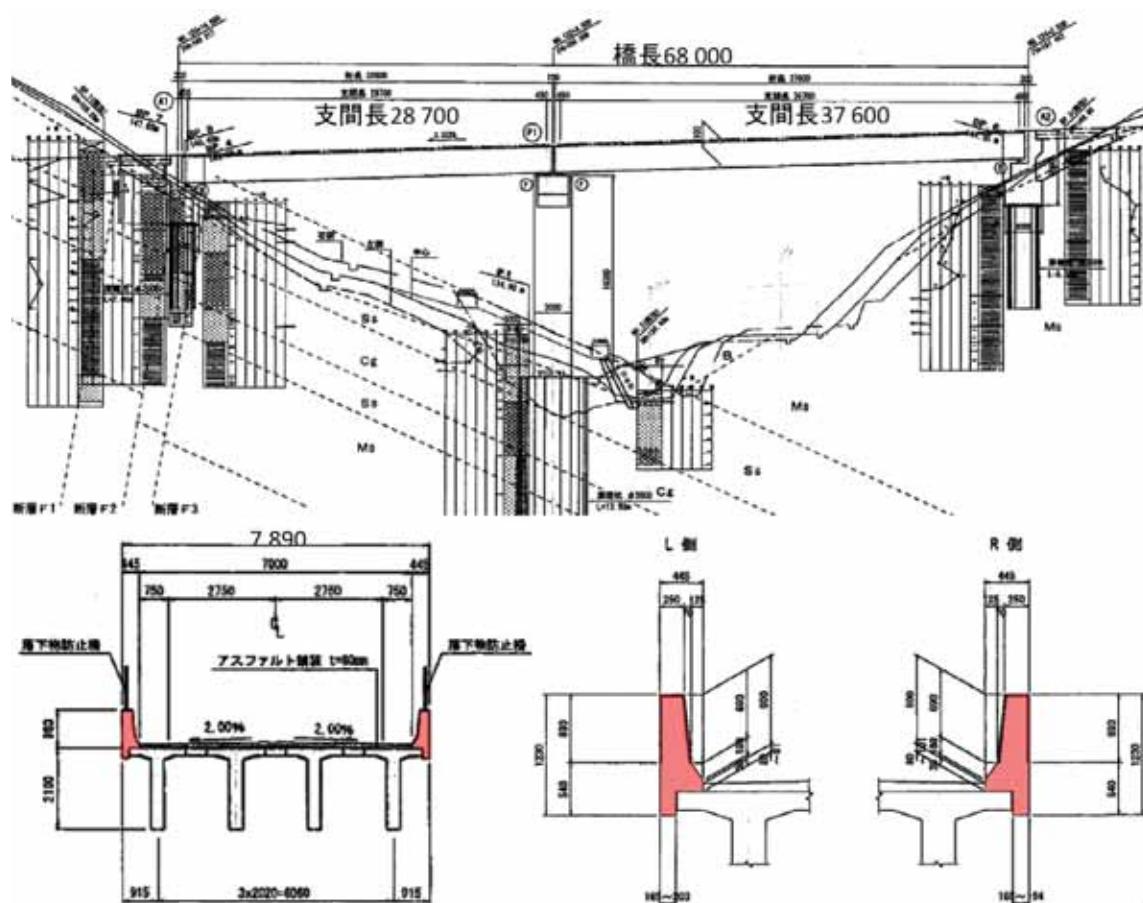
事例1 プレストレストコンクリート桁橋上の壁高欄のひび割れ

〈発生原因〉 水和熱、振動

構造物の種類	壁高欄	打設年月	平成22年6月
場所	山間部	脱型日(ひび割れ有無)	材齢6日(無確認)
生コン配合	24-8-20 BB	ひび割れ確認日	材齢7日
構造物の概要	構造物の寸法:幅 0.250 ~ 0.445 m × 高さ約 1 m × 長さ(1径間目) 28.7 m , (2径間目) 37.6 m , ひび割れ誘発目地あり(10 m 間隔)		
ひび割れ状況	<ul style="list-style-type: none"> 左右両側壁高欄の下端から鉛直方向に、全高さ(約 1 m)にわたって、(1径間目) 7 ~ 8 本のひび割れ(ひび割れ幅 0.10 ~ 0.20 mm)が約 2.5 m 間隔で発生、(2径間目) 4 ~ 5 本のひび割れ(ひび割れ幅 0.10 ~ 0.20 mm)が約 5 m 間隔で発生、最大幅は 0.20 mm ひび割れ誘発目地として面木によるVカット(深さ約 20 mm)を約 10 m 間隔に設置していたが、誘発目地間隔 10 m の間に(1径間目) 3 ~ 4 本、(2径間目) 1 ~ 2 本のひび割れが発生(誘発目地部は確認出来ず) 		
所見	<ul style="list-style-type: none"> ひび割れ確認日が材齢7日と若材齢であること、およびひび割れパターンから、ひび割れは水和熱に起因するものと判断される 聞き取りによると、1径間目はコンクリート打設後5日目、2径間目はコンクリート打設後7日目に、橋面に作業車両が進入しており、作業車両進入時期の早い1径間目の方がひび割れ本数が多く、養生期間中の作業車両による床版の振動も、ひび割れ発生ないしはひび割れ幅の拡大に関与したと思われる

設計ひび割れ誘発目地配置 :約10m間隔

- ・養生期間中、橋面への作業車両の進入を禁止する(施工)
- ・ひび割れ誘発目地の断面欠損率を大きくする(設計)
- ・ひび割れ誘発目地間隔の短縮(設計)
- ・温度ひび割れ対策(抑制対策A)を参照
(62ページ)

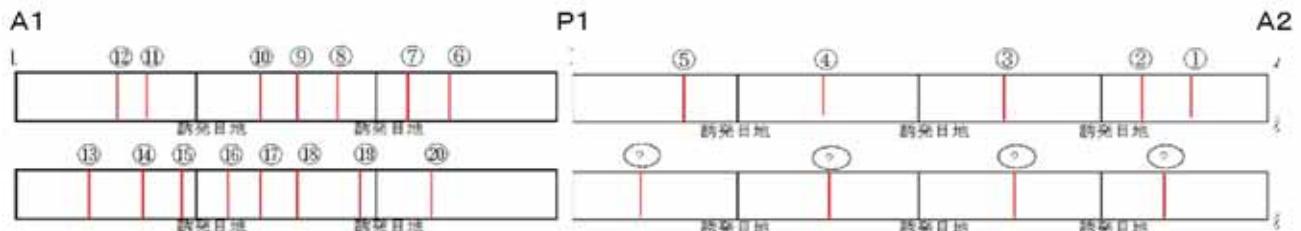
コンクリート打設後5日目に橋面作業

コンクリート打設後7日目に橋面作業
ひび割れ発生箇所(赤線部)

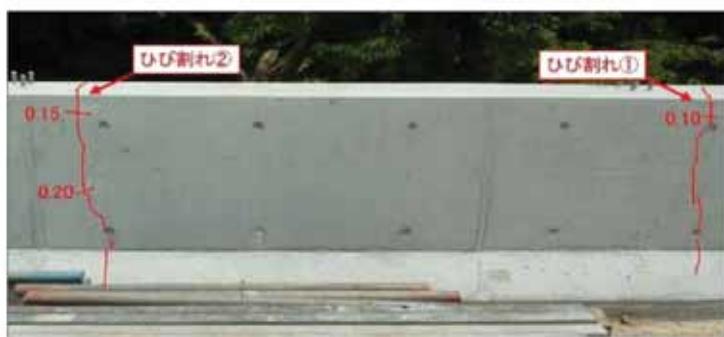
ひび割れ発生状況

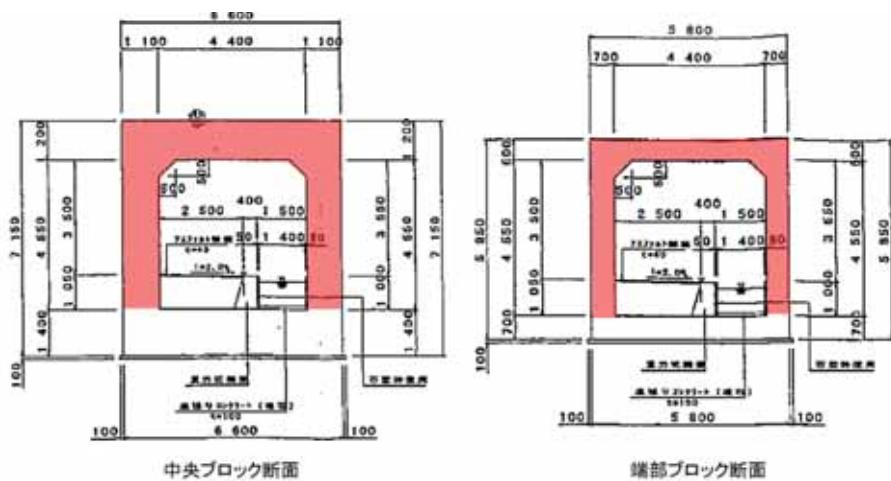
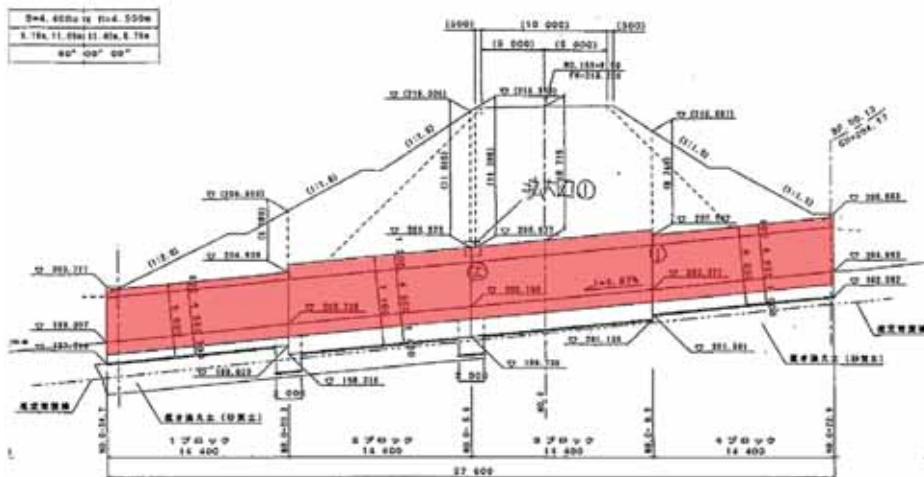
構造物の種類	側壁	打設年月	平成14年5月～9月
場所	山間部	脱型日(ひび割れ有無)	不明(無確認)
生コン配合	24-8-20 BB	ひび割れ確認日	完成から10年後
構造物の概要	構造物の寸法:内空幅 4.4 m × 内空高 4.55 m × 全長 66 m, (中央ブロック)壁厚 1.1 m, 頂版厚 1.2 m, ブロック長 14.4 m, (端部ブロック)壁厚 0.7 m, 頂版厚 0.6 m, ブロック長 11.4 m, ひび割れ誘発目地なし		
ひび割れ状況	・側壁の底部から鉛直方向に、長さ約 2 m, 10 本のひび割れ(ひび割れ幅 0.10 ~ 0.55 mm)が約 3 ~ 4 m 間隔で発生、最大幅は 0.55 mm		
所見	・ブロック長が 14.4 m と長く、かつ下面の底版コンクリートが側壁の水和熱や乾燥収縮による変形を拘束することにより鉛直方向にひび割れが発生したと判断される ・確認したひび割れの間に、以前にひび割れ補修した跡があることから、これらの補修後に、乾燥収縮によって、ひび割れ幅の小さかったものが拡がったり、他の箇所に新たにひび割れが発生したと思われる

① $0.20 \uparrow$ $0.30 \downarrow$	② $0.24 \uparrow$ $0.40 \downarrow$ $0.2 \uparrow$ $0.30 \downarrow$ ③ $0.30 \uparrow$ $0.40 \downarrow$ $0.2 \uparrow$ $0.30 \downarrow$ ④ $0.30 \uparrow$	⑤ $0.41 \uparrow$ $0.51 \downarrow$ $0.41 \uparrow$ $0.31 \downarrow$ ⑥ $0.1 \uparrow$ $0.3 \downarrow$ $0.1 \uparrow$ $0.1 \downarrow$	⑦ $0.25 \uparrow$ $0.40 \downarrow$ $0.35 \uparrow$ $0.45 \downarrow$ ⑧ $0.24 \uparrow$ $0.40 \downarrow$ $0.45 \uparrow$ $0.45 \downarrow$ ⑨ $0.1 \uparrow$ $0.1 \downarrow$ $0.1 \uparrow$ $0.1 \downarrow$	⑩ $0.15 \uparrow$
5ブロック 11.400	4ブロック 14.400	3ブロック 14.400	2ブロック 14.400	1ブロック 11.400
66.000 ひび割れ発生箇所

- ・温度ひび割れ対策(抑制対策A)および乾燥収縮ひび割れ対策(抑制対策B)を参照
(62ページ)

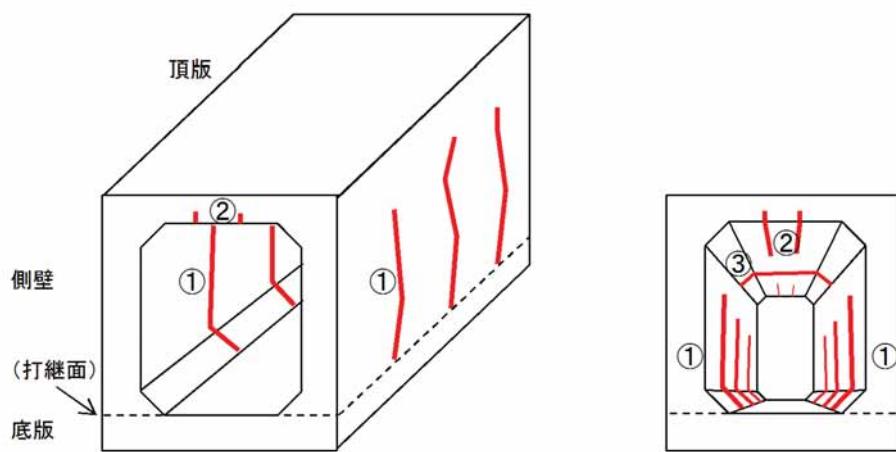
(ボックスカルバートのひび割れパターン)

- ・ひび割れの特徴は、①底版に打継いだ側壁底部から鉛直方向に伸展するものが多く、②頂版下面の端部から軸方向に伸展するもの、③頂版下面軸直角方向に伸展するもの、等もある(下図参照)。
- ・施工手順が底版打設後、側壁・頂版を打ち継ぐため、側壁については底版の、頂版については側壁の外部拘束による温度ひび割れや乾燥収縮ひび割れが多い。
- ・内部は風通しがよく乾燥の影響を受けやすいため、乾燥収縮によるひび割れも生じやすい。
- ・軟弱地盤に起因する不同沈下、盛土施工手順に起因する偏圧等によるひび割れも多い。

- ・温度ひび割れ、乾燥収縮によるひび割れの抑制対策は、まとめて末尾に示す。
- ・設計時、軟弱地盤対策を検討し、施工前、地盤支持力の確認を行い必要に応じて追加対策を検討する。
- ・盛土施工においては、偏圧によるひび割れが発生しないような施工を行う。

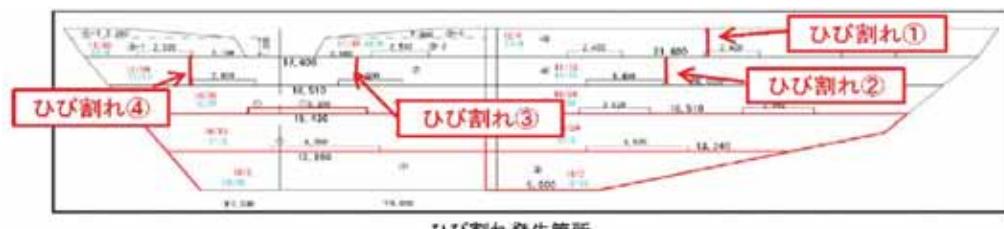
事例2 水平打継目内部に突起がある砂防堰堤のひび割れ

構造物の種類	側面	打設年月	平成21年11月～12月
場所	山間部	脱型日(ひび割れ有無)	材齢4～7日(無確認)
生コン配合	18-8-40 BB	ひび割れ確認日	打設2～3ヶ月後
構造物の概要	構造物の寸法:幅 1.20 ~ 4.70 m × 1リフトの高さ約 2 m × 1リフトの長さ(伸縮目地間) 13.34 ~ 21.60 m		
ひび割れ状況	<ul style="list-style-type: none">・底部から側面鉛直方向に、長さ約 2 m、4 本のひび割れ(ひび割れ幅 0.00 ~ 0.10 mm)が約 10 m 間隔で発生、最大幅は 0.10 mm・水平打継目内部にズレ止め補強のための突起があり、突起上の断面が小さくなる箇所にひび割れが多く発生		
所見	<ul style="list-style-type: none">・脱型時にはひび割れ発生を確認していなかったが、マスコンであること、および施工延長が 13.3 ~ 21.6 m と長く下層の拘束長が長いことから、水和熱に起因するひび割れが発生したと判断される・聞き取りにより、養生日数が少ないと、早期に脱型していたことが、ひび割れの発生とひび割れ幅の拡大を助長したものと考えられる

ひび割れ発生箇所

- 〈抑制対策〉
- ・鉛直方向伸縮目地を増設する(設計)
 - ・温度ひび割れ対策(抑制対策A)を参照
(62ページ)

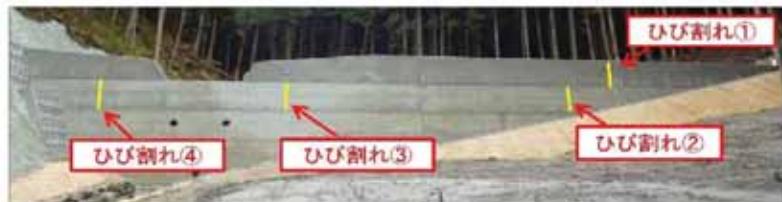
ひび割れ発生状況

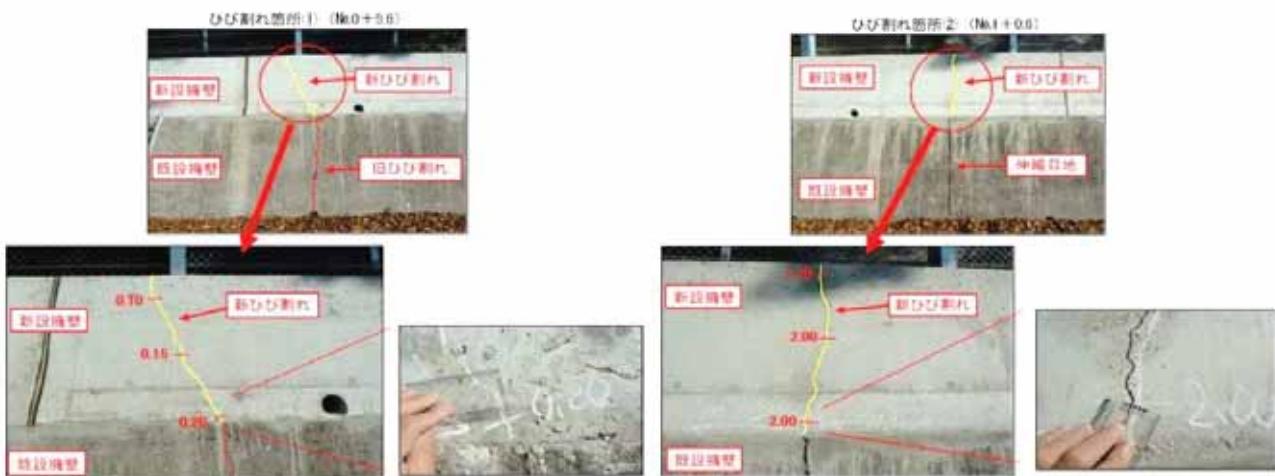
事例6 既設擁壁の上部継足しコンクリートのひび割れ②

〈発生原因〉 乾燥収縮

構造物の種類	側面	打設年月	平成22年6月
場所	:山間部	脱型日(ひび割れ有無)	材齢9日(無)
生コン配合	21-8-40 BB	ひび割れ確認日	打設4ヶ月後
構造物の概要	構造物の寸法:幅約 0.5 ~ 1.0 m × 高さ約 2 m × 長さ約 80 m , ひび割れ誘発目地なし, 伸縮目地なし		
ひび割れ状況	<ul style="list-style-type: none"> 既設擁壁の上部継足しコンクリートの鉛直方向に、長さ約 2 m , 8 本のひび割れ(ひび割れ幅 0.10 ~ 2.50 mm)が約 10 m 間隔で発生、最大幅は 2.50 mm ひび割れ発生位置は、既設擁壁の伸縮目地位置とひび割れ発生位置の上であった。 		
所見	<ul style="list-style-type: none"> ひび割れは、脱枠時および打設から約2ヶ月後の調査では確認されず、打設から約4ヶ月後の調査で確認されたため、乾燥収縮によるものと判断される 既設擁壁の伸縮目地やひび割れを考慮せずに新設擁壁を打継いたため、この箇所にひび割れが発生したと考える

既設擁壁の伸縮目地位置およびひび割れ位置に発生した 新設擁壁のひび割れ

- ・伸縮目地、ひび割れ誘発目地位置を既設部に合わす(設計)
 - ・乾燥収縮ひび割れ対策(抑制対策B)
- (62ページ)
