JCI 中国支部
「コンクリート構造物のひび割れ抑制対策」に関する講習会

発注者と“ひび割れ問題”

山口県 砂防課 二宮 純
(にのみや まこと)

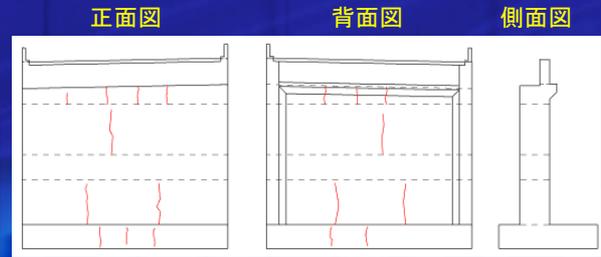
■ 一例（長谷川橋A1橋台）

橋台たて壁ひび割れ発生状況

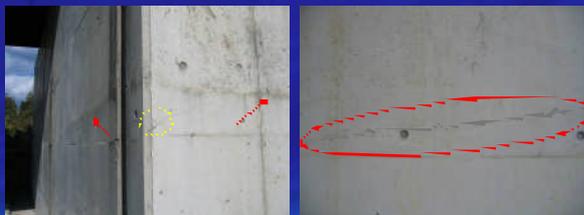
コールドジョイント

試験施工以前の初期欠陥の事例

※ は沈下ひび割れ

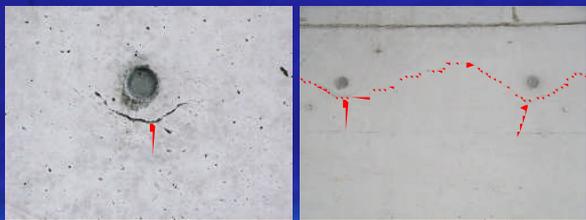
沈下ひび割れ

【セパレータのコーン跡下方】 【沈下ひび割れが繋がったもの】

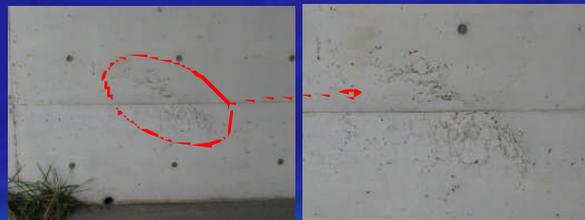
ジャンカ（豆板）

【BOX側壁】 【左写真の拡大】
