令和3年10月15日
土木建築部道路整備課

上関大橋復旧検討会議の報告書の公表について

上関大橋の報告書について

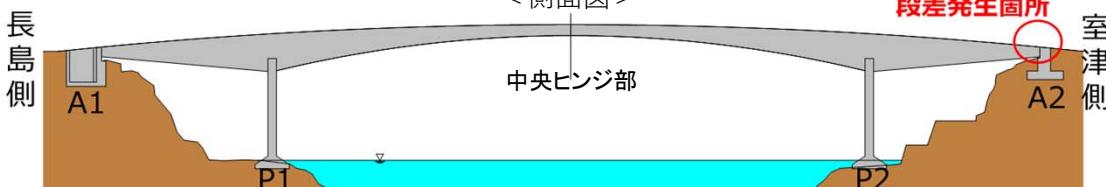
- ・室津側の主桁端部が浮き上がり、路面に200mm程度の段差発生
- ・段差に乗用車1台が衝突

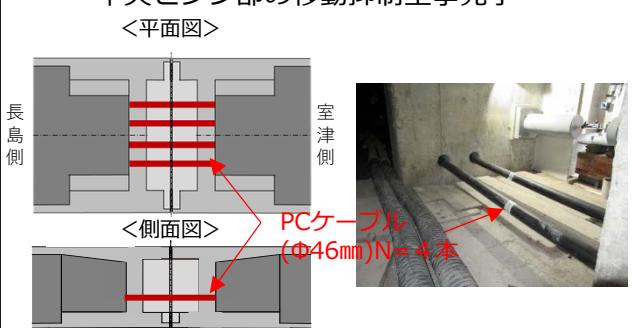
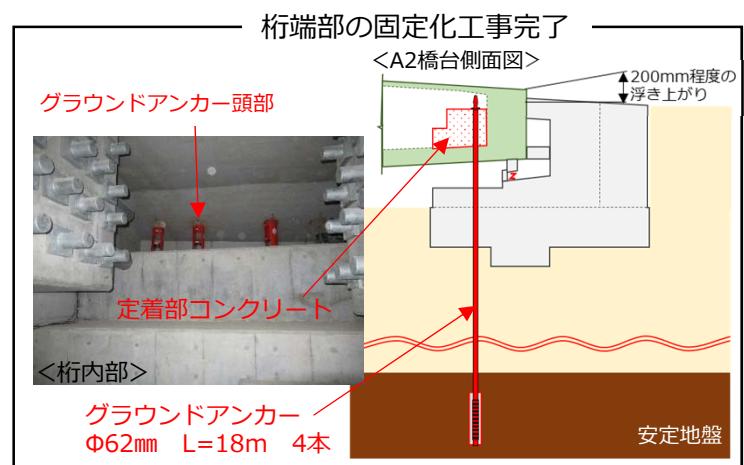
中央ヒンジ部の移動抑制工事完了

■地震等の影響による致命的な状態を避けるための対策（令和3年3月完了）

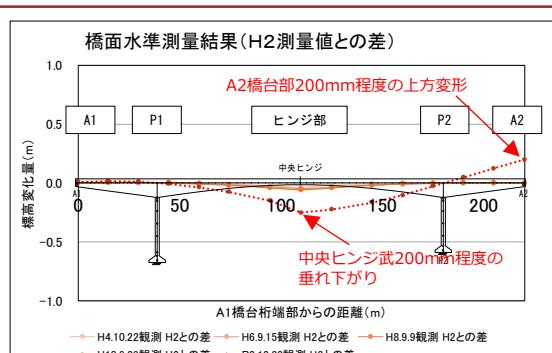
図 路面標高の計算結果

- ・路面に著しい折れ曲がり等は見られない
- ・A2橋台部が200mm程度上方へ変形
- ・中央ヒンジ部で200mm程度の垂れ下がり

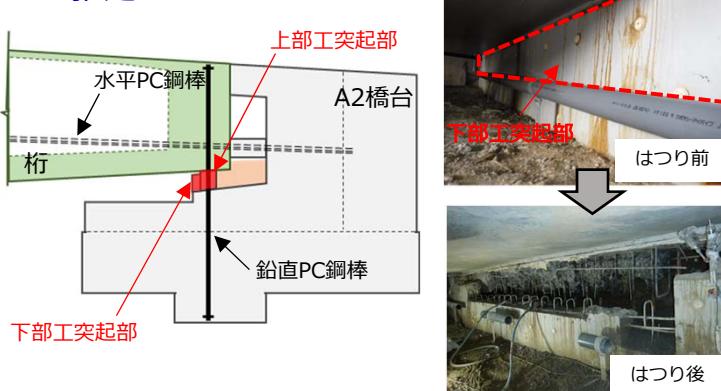
図 はつり範囲（上部工突起部及び下部工突起部）

- ・鉛直PC鋼棒全18本のうち13本の破断を確認
- ・桁全体が均一に浮き上がっている
⇒全18本が破断したことにより、段差が発生したと推定

※赤色は目視により破断を確認した鉛直PC鋼棒(13本)

- ・事故後の監視と通行規制による管理の状態から、安全性を向上させ、他の橋と同様に定期点検やパトロール等により管理ができる状態に戻すためには
⇒応力状態の不確実性を解消し、橋の各部の安全性や信頼性を向上させるため、中央ヒンジ部で応力開放するとともに、可能な範囲で桁や橋脚の位置を是正
⇒桁の応力の開放を行ったのち、必要に応じて損傷した箇所等を補修・補強 等

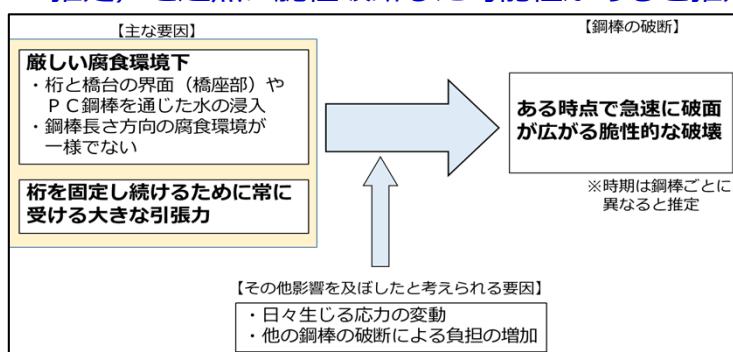
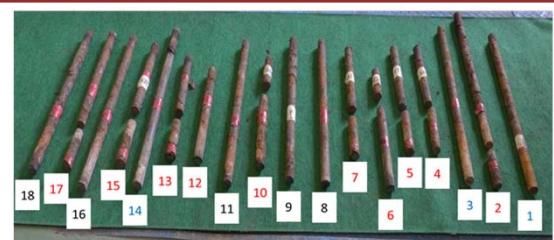
図 鉛直PC鋼棒サンプル採取状況

- ・破断した13本について、外縁の一点を起点に放射状の模様を確認
⇒全面的に腐食している中で、一部の減肉部（孔食と推定）を起点に脆性破断した可能性があると推定
