## 2.3.5. 修繕工事の実施状況

### 2.3.6. 定期点検の状況

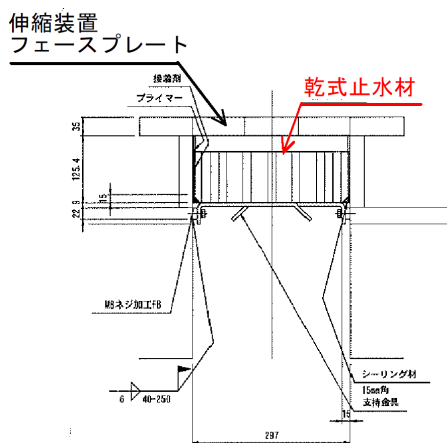
図 2.40 乾式止水材による止水対策 (中央ヒンジ部伸縮装置)

上関大橋における段差発生までに実施した部位ごとの修繕工事の経緯を表 2.9 に示す。平成 11 年度からひびわれ注入などの補修工事が実施されるとともに、平成 18 年度から平成 24 年度にかけて、B 活荷重及びレベル 2 地震対応の補強工事が実施されている。また、平成 20 年度から平成 24 年度にかけて、各種補修工事が実施されている。なお、中央ヒンジ部の伸縮装置は図 2.40 に示すとおり、硬質ポリ塩化ビニール管による排水施設が撤去され、乾式止水材による止水対策が行われているが、伸縮装置が取り替えられた記録はない。

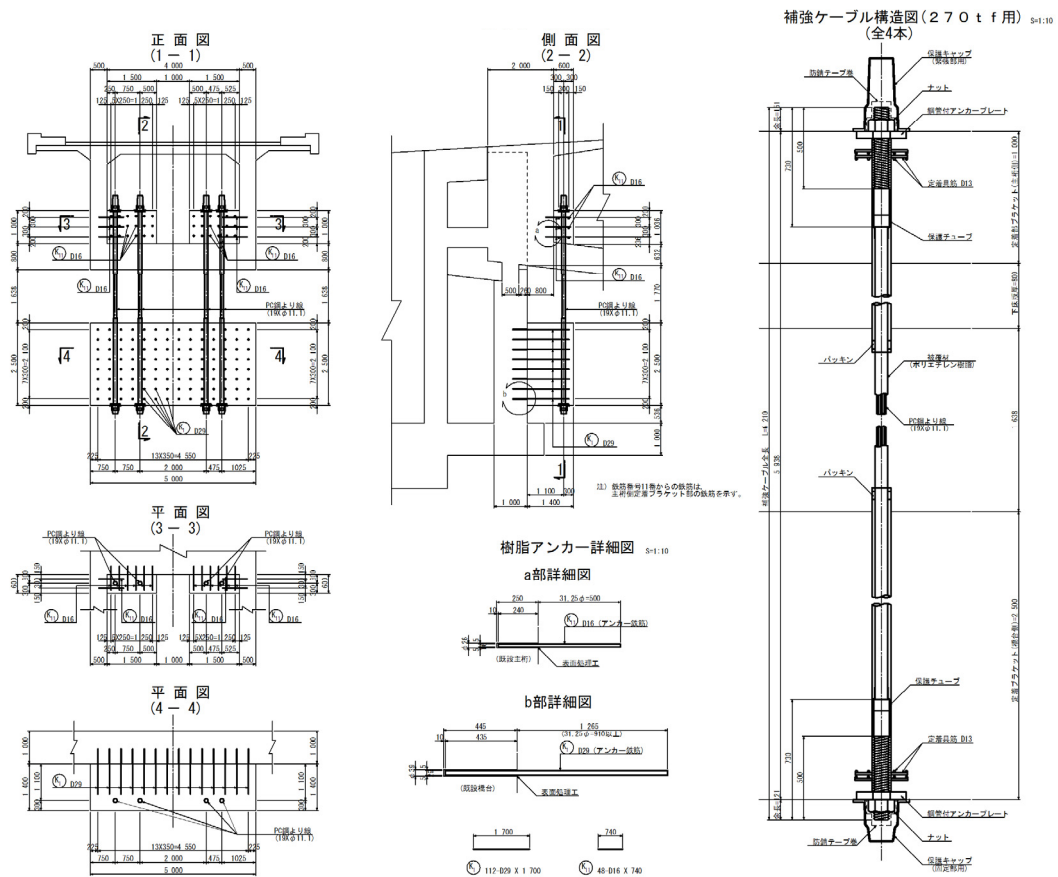
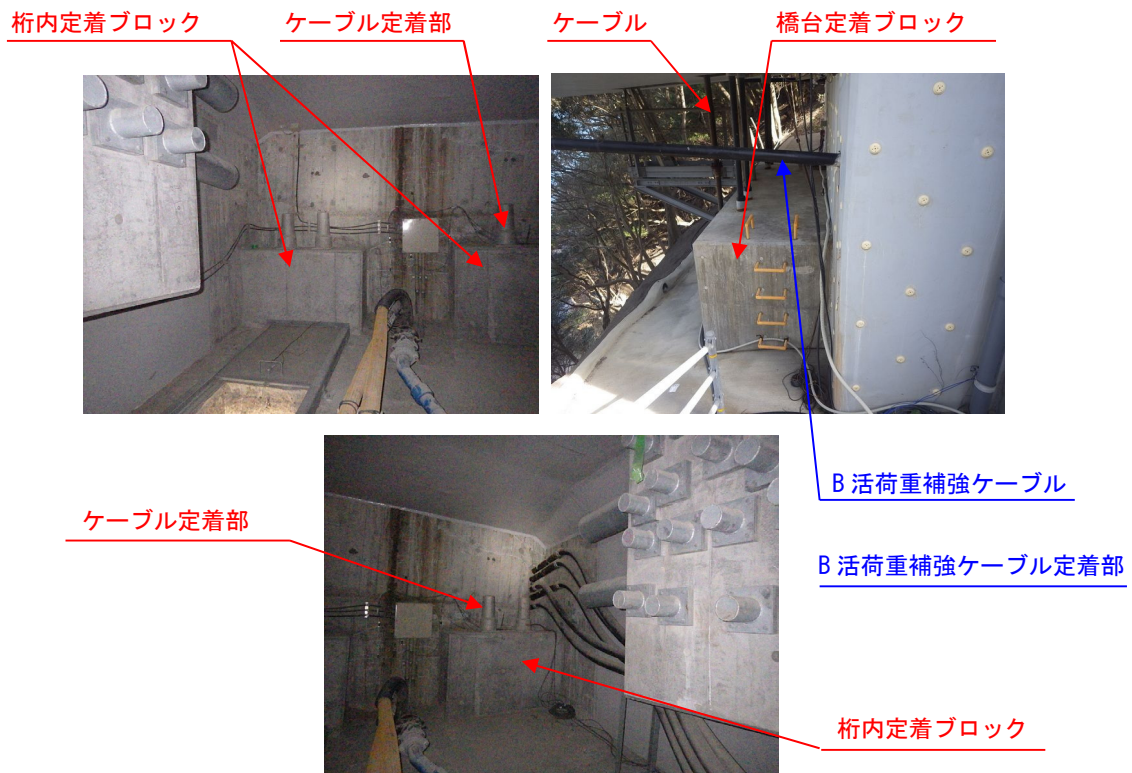
図 2.41 PC ケーブルによる上下部連結工 (設計図)

A1 橋台部では、非破壊検査やはつり調査の結果を踏まえて、現在は既存の鉛直 PC 鋼棒が荷重を分担しているものの、その耐荷力や剛性は低下している可能性もあること、また、今後の劣化の進行も見込まれることから、PC 鋼棒が破断してしまったとしても、荷重分担が盛り替わるように対策が行われた。具体的には、PC ケーブルにより上下部工を連結する構造であり、**図 2.41** に設計図、**図 2.42** に設置状況を示す。

- ① 全 18 本の鉛直 PC 鋼棒の機能は期待しない。
- ② 新しく設置する PC ケーブルで、建設当時の荷重（死+活荷重時で約 5,700kN (570tf)）を受け持てる構造とする。

PC ケーブルは桁内でコンクリートブロックにより定着するものとし、約 5,700kN(570tf)の上揚力を受け持つ規格として、2,700kN (270tf 用) のケーブルが 4 本配置されている。

- ケーブルの :  $0.6P_u=1,620\text{kN}$  (162tf) (1 本当たり)  
許容荷重
- 配置本数 : 4 本
- 鉛直耐力 :  $4 \times 1,620=6,480\text{kN}$  (648tf) (4 本当たり) > 上揚力 5,700kN (570tf)

なお、追加 PC ケーブルの設置時に、上揚力を抑え込む力として、ケーブルの許容荷重を勘案し、1 本当たり約 1,600kN (160tf) の緊張力が導入されている。

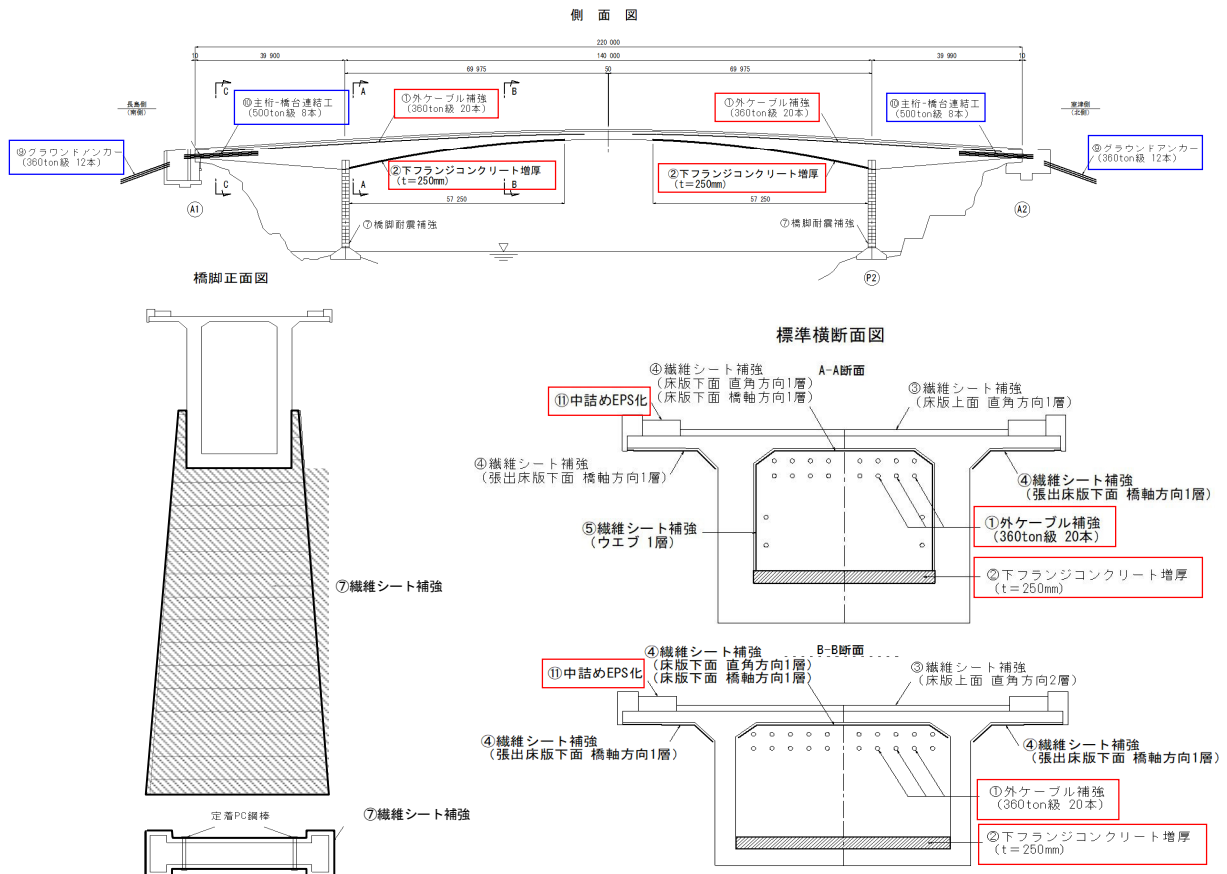
図 2.43 B 活荷重・レベル 2 地震対応の補強概要

- ① 主桁断面については、全長の上縁引張応力、及び中央径間の下縁引張応力の許容値超過に対し、外ケーブル補強、下床版コンクリート増厚、繊維シート補強、歩道中詰め材の EPS による軽量化が実施されている（図 2.43 の①、②、④、⑪）。
- ② 上床版については、橋軸直角方向の、張出し部上縁と中間部下縁の引張応力の許容値超過に対し、繊維シート補強が実施されている（図 2.43 の③、④）。
- ③ ウェブについては、斜引張応力度の許容値超過と、せん断に対する斜引張力の耐力超過に対し、繊維シート補強が実施されている（図 2.43 の⑤）。
- ④ 橋脚については、柱上部コンクリートの許容応力度の超過、最小鉄筋量の不足に対し、繊維シート補強が実施されている（図 2.43 の⑦）。

- ① 主桁断面については、全長のせん断耐力不足に対し、繊維シート補強が実施されている（図 2.43 の⑤）。
- ② 橋脚については、柱全高にわたるせん断耐力不足、及び橋軸直角方向の橋脚下端曲率の許容値超過に対し、繊維シート補強が実施されている（図 2.43 の⑦）。
- ③ A1 橋台部及び A2 橋台部については、レベル 2 地震の水平力に対して橋台及び上部工を固定するための、橋台と地山のグラウンドアンカーによる連結、及び主桁と橋台の外ケーブルによる連結が実施されている（図 2.43 の⑨、⑩）。

図 2.43 に B 活荷重及びレベル 2 地震対応の補強工事の概要を示す。図 2.43 において、赤枠で囲った補強は上部工の応力状態に関連する補強、青枠で囲った補強は桁の浮き上がりを防止するための補強である。

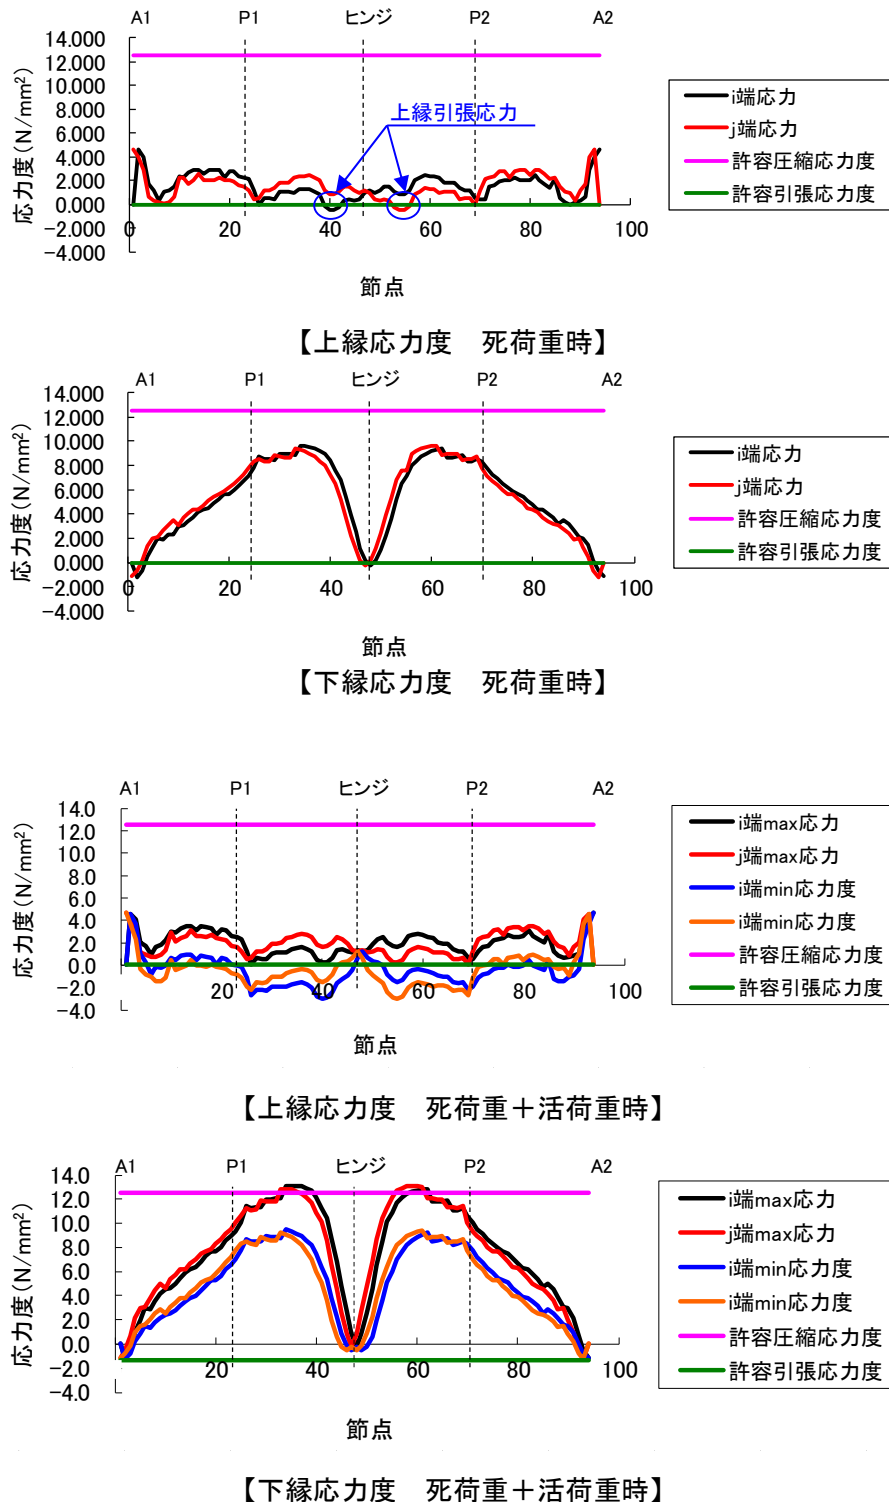
図 2.44 より、補強前については、死荷重+活荷重時において、中央径間の引張応力度が許容応力度を  $3\text{N/mm}^2$  程度、中央径間の圧縮応力度が許容応力度を  $1.5\text{N/mm}^2$  程度超過する状況がみられた。また、死荷重時においては、中央径間の一部区間に上縁引張応力が生じていた。

なお、死荷重時の下縁最大応力度が約  $10\text{N/mm}^2$  であるのに対し、死荷重+活荷重時の下縁最大応力度は約  $13\text{N/mm}^2$  である。

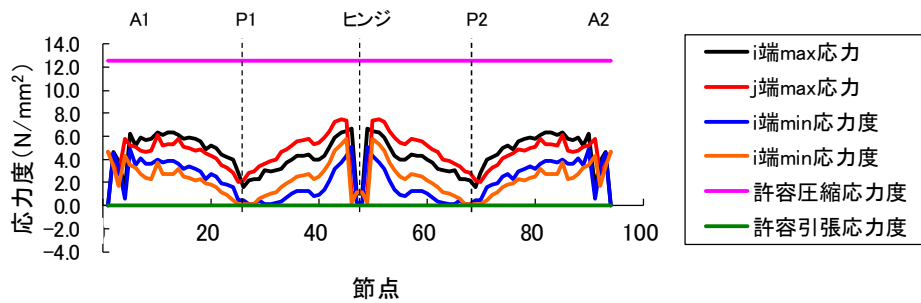
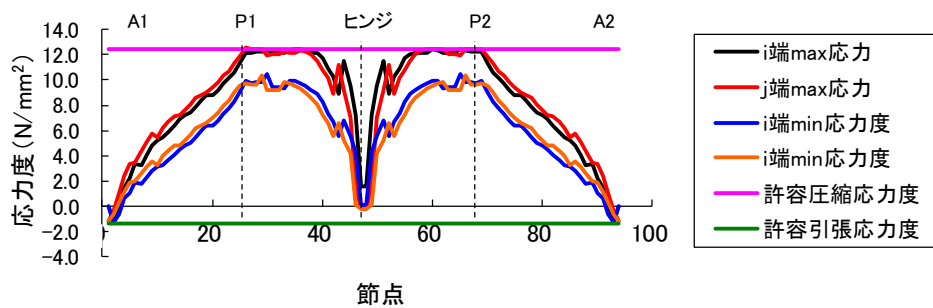
図 2.45 B 活荷重補強後の主桁応力度分布 (補強設計報告書より)

図 2.45 より、補強後については、死荷重+活荷重時において、橋脚位置の上縁引張応力度が許容応力度 ( $0\text{N/mm}^2$ ) に対して  $0.11\text{N/mm}^2$  と余裕がない。また、中央径間の下縁圧縮応力度が許容応力度 ( $12.5\text{N/mm}^2$ ) に対して  $12.4\text{N/mm}^2$  と余裕がない。

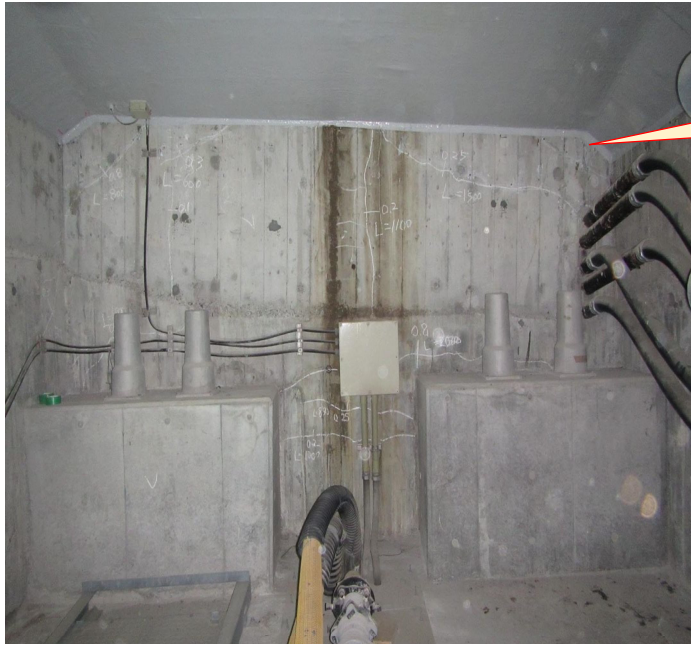
図 2.51 A1 橋台部端横桁の損傷写真

写真番号	30	径間番号	1	撮影年月日	2017. 11. 09
部材名	横桁	要素番号	9101	メモ	
損傷の種類	ひびわれ	損傷程度	d	0.8mm/1.1m, L=2000mm

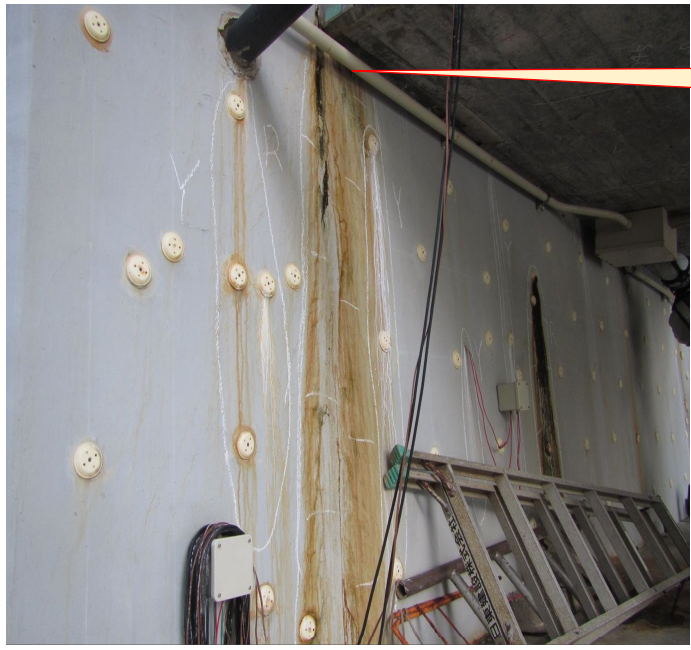
図 2.52 A1 橋台縦壁前面の損傷写真

写真番号	41	径間番号	1	撮影年月日	2017. 11. 09
部材名	橋台[胸壁]	要素番号	0101	メモ	
損傷の種類	漏水・遊離石灰	損傷程度	d	遊離石灰

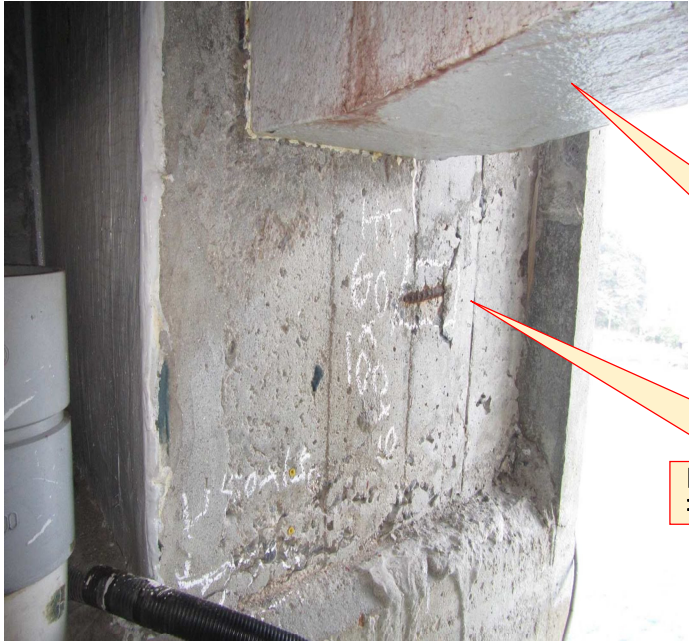
図 2.53 中央ヒンジ部の損傷写真

写真番号	29	径間番号	2-1	撮影年月日	2017. 11. 09
部材名	主桁	要素番号	9104	メモ	
損傷の種類	剥離・鉄筋露出	損傷程度	d	60×100×10mm 防錆処理済 その他の損傷 うき - e 150×100mm

【ゲレンク沓下爪部材(下面)】 塗装済。		
			【中央ヒンジ部主桁端部コンクリート】 コンクリートにうきがみられる。

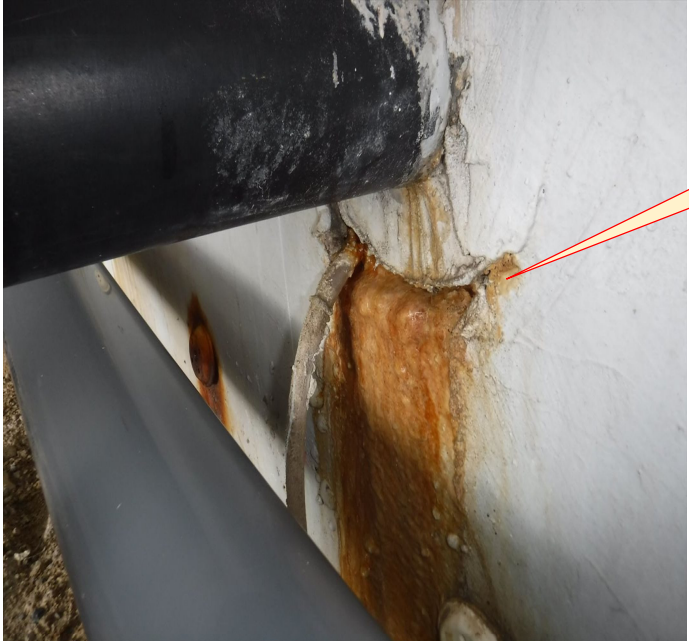
図 2.55 A2 橋台前面の損傷写真 (その 2)

写真番号	5	径間番号	3	撮影年月日	2017. 11. 09
部材名	橋台[縦壁]	要素番号	0102	メモ	
損傷の種類	漏水・遊離石灰	損傷程度	d	遊離石灰(錆汁を伴う)

**【A2 橋台】**  
PC ケーブル接続部から漏水がみられる。

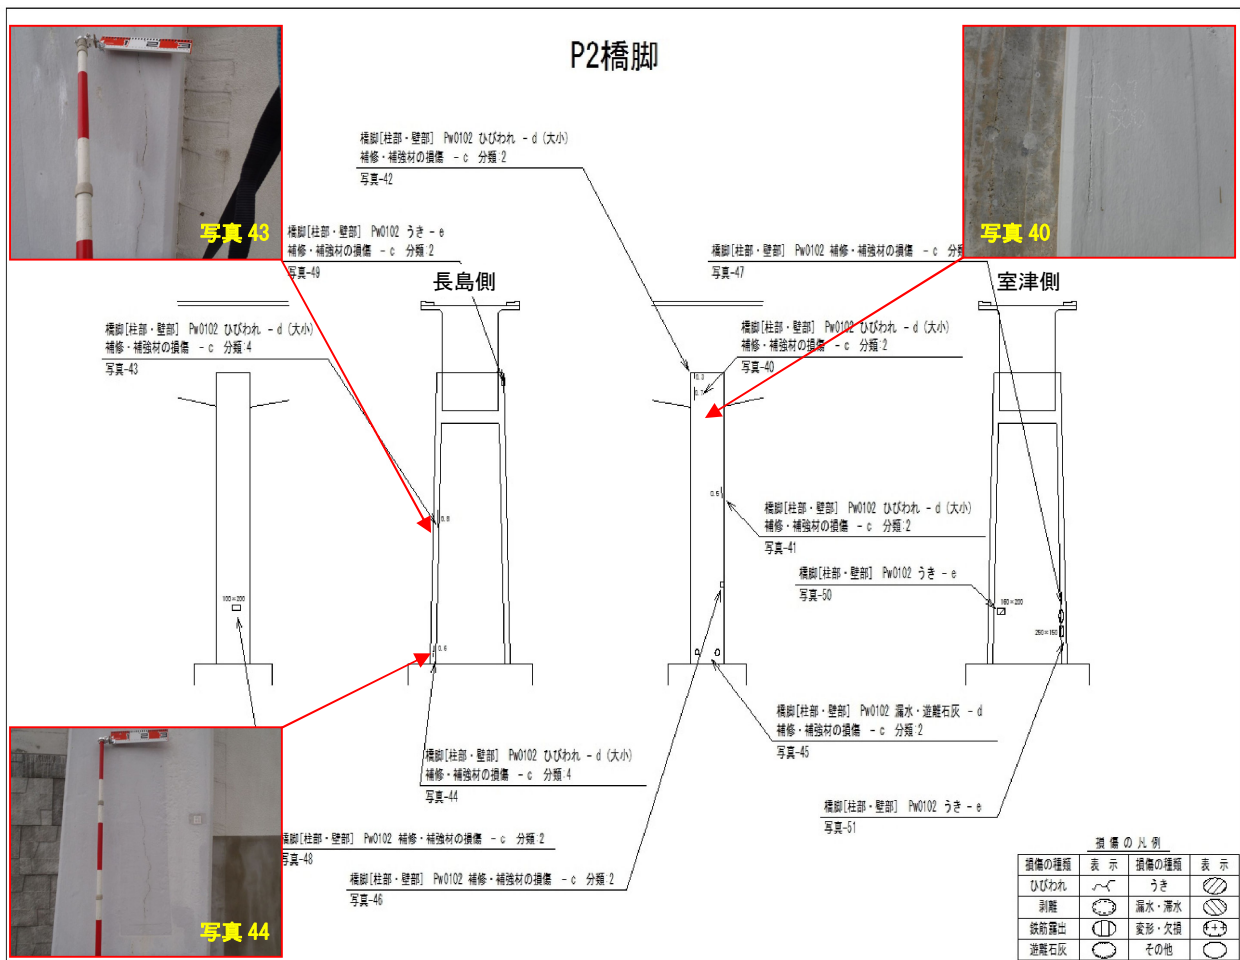
図 2.56 P2 橋脚の損傷図・損傷写真

平成 29 年度の定期点検では、橋の各部位で損傷が確認され、点検調書に損傷図及び写真が記録されている（ただし、横桁の正面を展開した損傷図は記録されていない）。抜粋したものを図 2.51～図 2.56 に示す。なお、漏水とともに茶褐色の析出物がみられたが、この析出物は平成 15 年度の調査時にはみられていない。
