4. 本復旧のための調査及び試験

鉛直PC鋼棒の損傷箇所及び損傷メカニズムを推定するため、表4.1に示す調査を実施した。

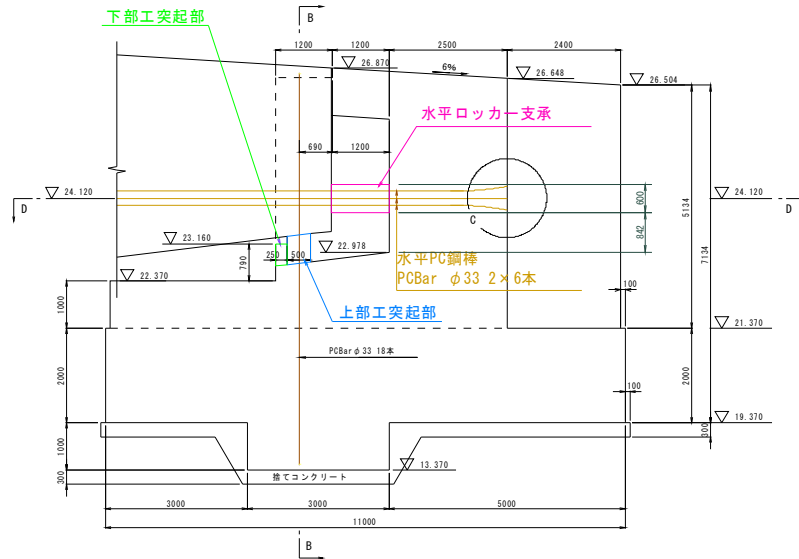
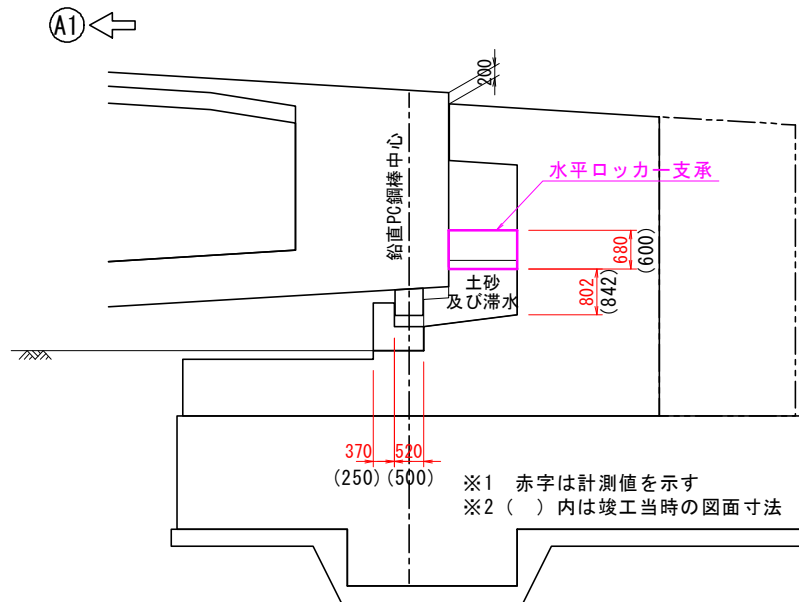
図 4.3 現地計測図

上部工突起部及び下部工突起部の現地計測を行った。図 4.3 に現地計測図を示す。竣工当時の図面と比べ、上部工突起部の幅は、ほぼ同様の計測値であったが、下部工突起部の幅は、設計値 250mm に対し 370mm であった。

今回の調査で、上部工突起部の背面に土砂が堆積していたことがわかった。

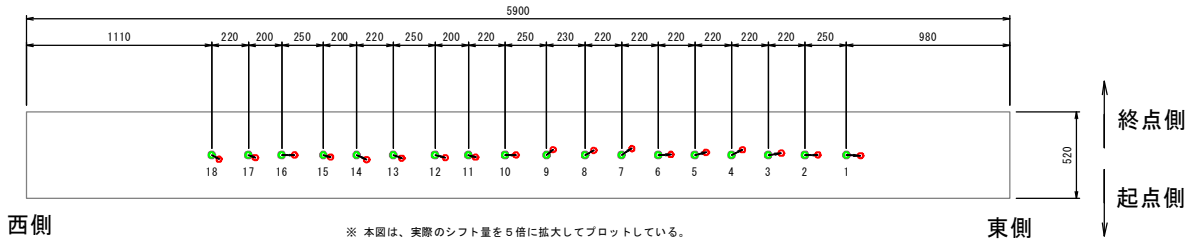
図 4.4 鉛直 PC 鋼棒の位置関係（平面図）

桁の浮き上がりによる移動量について、西側・中央部・東側に観測点を設定して、上部工と下部工との位置関係を計測した。また、鉛直PC鋼棒の上部工と下部工の位置関係についても計測した。その結果、**図 4.4** に示す下部工を基準とすると、全体的に東側へ移動していた。

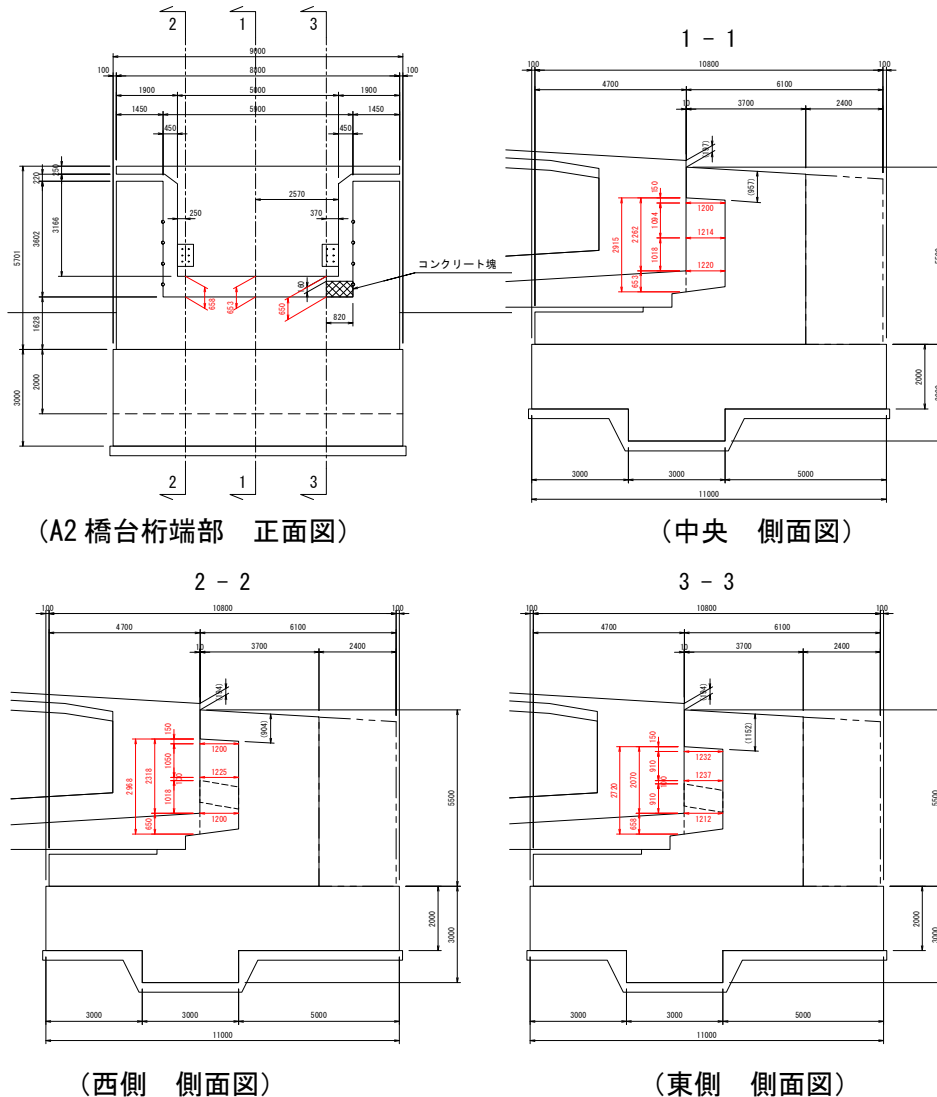
図 4.5 A2 橋台正面図及び側面図

下部工橋座面と桁下面の高さを計測した結果、東側は650mm、西側は658mmであり、8mmの高低差がみられた。桁とA2橋台との位置関係について、現地で計測した寸法値を赤着色で示す（**図 4.5** 参照）。桁裏空間の竣工当時の図面の寸法は1200mmであるが、ほぼ同様の計測値を得た。この結果から、桁が海側に移動しておらず、鉛直上向きに浮き上がったと推定される。

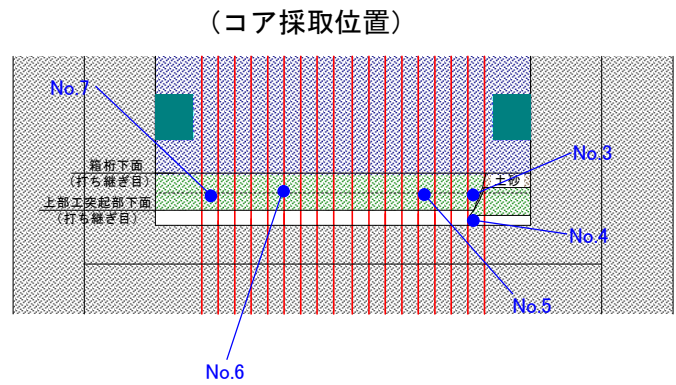
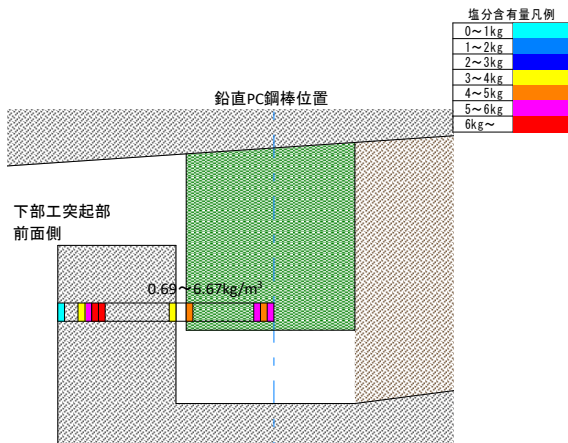
NO. 3 塩化物イオン分布状況

調査の結果、表 4.4 に示すとおり、上部工突起部及び下部工突起部のコンクリートは、内在塩分量が腐食発生限界量 1.2kg/m^3 を超過していた。

塩分含有量試験用のコア採取位置による内在塩分量の偏向はみられず、全体的に塩分量が高い結果となった。平成 15 年度には、A1 橋台の塩化物イオン量測定試験が実施されているが、その際も高い塩分量が検出されている。

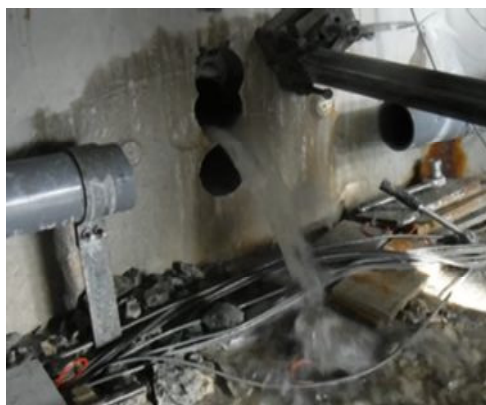
(滞水流出状況)

桁裏に浸入・滞水していた水を採取し、塩分含有量の測定を行った（図 4.6 参照）。

表 4.5 に滞水分析結果を示す。検出された内在塩分量は、初回の採取水からは 66mg/ℓ、2 回目の採取水からは 59mg/ℓ が検出された。いずれも腐食発生限界量 1200mg/ℓ の 20 分の 1 程度の検出量であった。

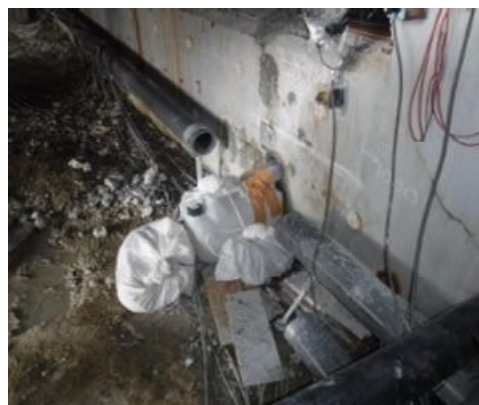
(滞水採取状況)

A2 橋台東側の下部工突起部をコア削孔して排出された水をポリタンクで約 10ℓ 採取し、塩分含有量測定分析には 200ml を使用した。採取は 2 度にわたって行い、塩分含有量に時間的变化が現れるのかを確認した。

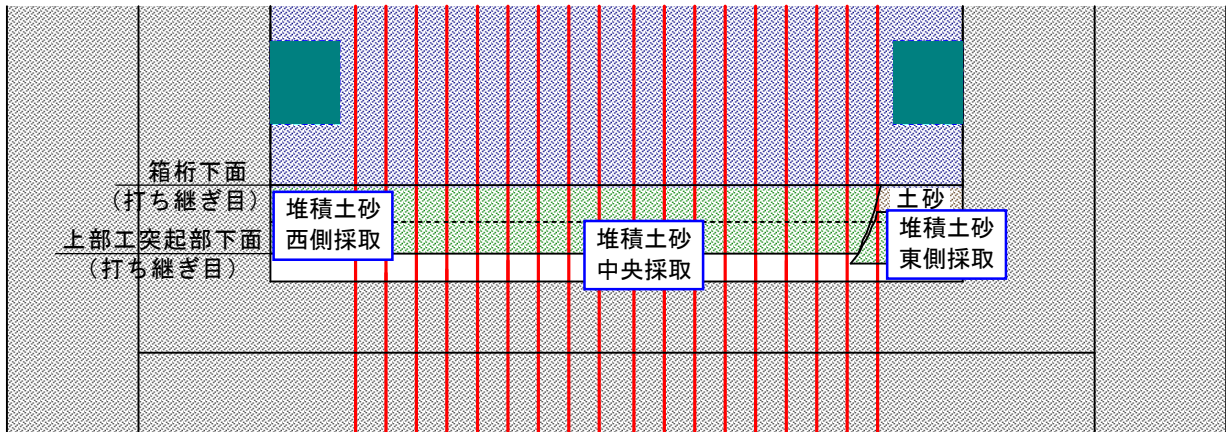
図 4.7 堆積土砂の採取位置

はつりにより開口した下部工突起部から土砂の採取を行った。土砂の採取は東側・中央・西側の3箇所、採取量は各箇所に2kg(1kg×2袋)採取を行った(図4.7～図4.8参照)。

表4.6に土砂分析結果を示す。検出された塩分含有量は東側で350mg/kg、中央部で580mg/kg、西側で790mg/kgとなり、東側から西側へと塩分含有量が高くなった。

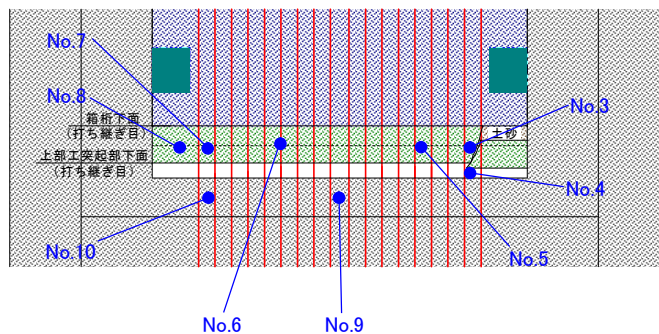
(コア採取位置)

試験の結果、表 4.7 に示すように、No.3 のコアで設計基準強度を下回る結果があったが、その他のコアは、設計基準強度を満足していた。
