#### 4.3. 水の浸入経路に関する調査

#### 4.4. 鉛直 PC 鋼棒の破断形態の推定

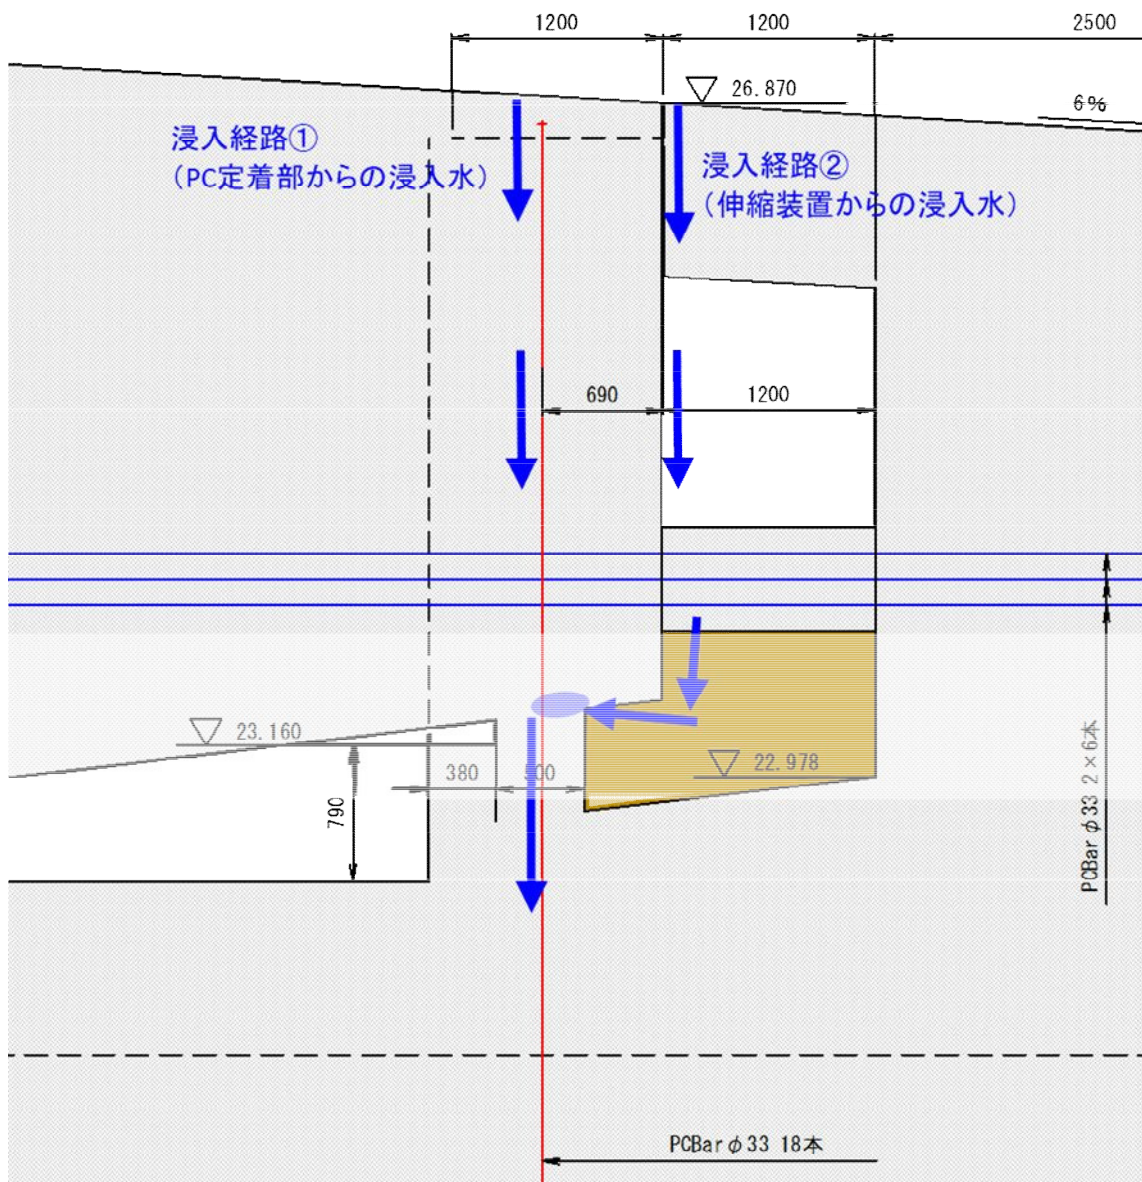
図 4.33 推定される水の浸入経路

そこで、水の浸入経路について推定したところ、**図4.33**に示す2つの経路が推定される。

浸入経路①：舗装より浸透した水が鉛直PC鋼棒定着部より浸入し、鋼棒に接触した経路

浸入経路②：伸縮装置より桁裏へ浸入した水が、桁裏に堆積していた土砂に滞水し、桁

および橋台部と上部工突起部の打継ぎ目より浸入して鉛直PC鋼棒に接触した経路

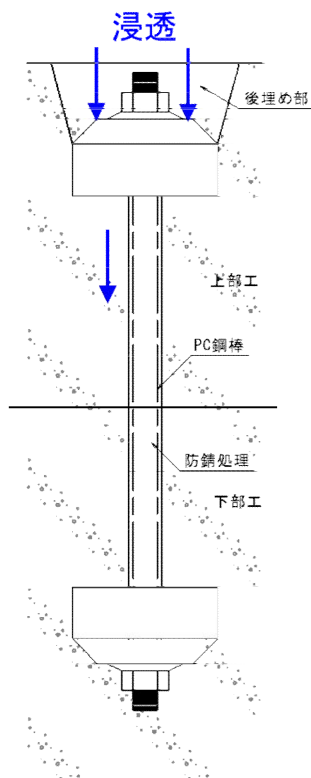
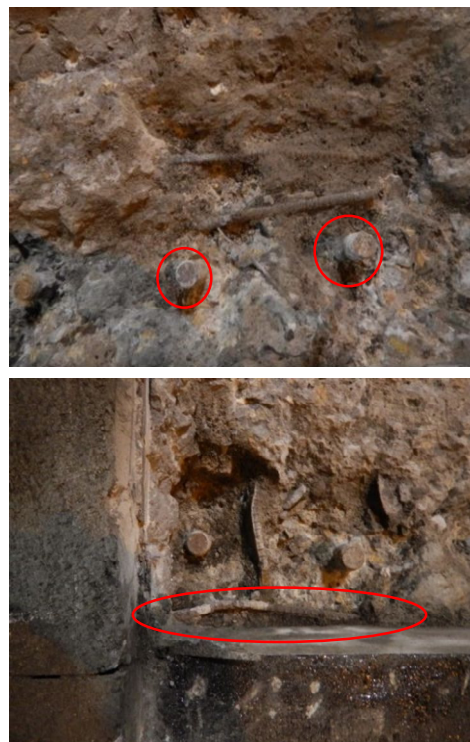
図 4.34 浸入経路①の推定と鉛直 PC 鋼棒の状況

橋面の舗装より雨水等が浸透し、鉛直 PC 鋼棒定着部より水及び酸素が浸入したと推定する経路である。(図 4.34 左図参照)。

超音波探査による鉛直 PC 鋼棒の長さ測定の際には、舗装をはつり鉛直 PC 鋼棒の頭部を露出させたが、そこで鉛直 PC 鋼棒定着部と周辺の水平鉄筋に錆が確認された(図 4.34 右写真参照)。

上関大橋は平成 17 年まで橋面防水工が施工されていない状態であったため、雨水等が舗装内へと浸透・滞水し、鉛直 PC 鋼棒定着部に接していたものと推定される。

また、切り出した鉛直 PC 鋼棒の表面全体に錆びが確認されており、桁埋め込み部にもシーラントやグラウトはなく、瀝青材料が巻かれていたが、これが劣化していたことから、鉛直 PC 鋼棒とコンクリートに間隙が生じ、水の通り道となっていた可能性があるかと推定される。

差し筋や鉛直 PC 鋼棒の腐食の違いについて考察すると、差し筋は、コンクリートと付着しており、水の浸入の影響が少なかったため、全体的に腐食していなかった。一方、鉛直 PC 鋼棒は、瀝青材によりアンボンド加工されており、瀝青材の劣化により隙間が存在していたことから、より浸入しやすい PC 鋼棒のみ水が伝っていき、全体的に腐食したものと推定される。

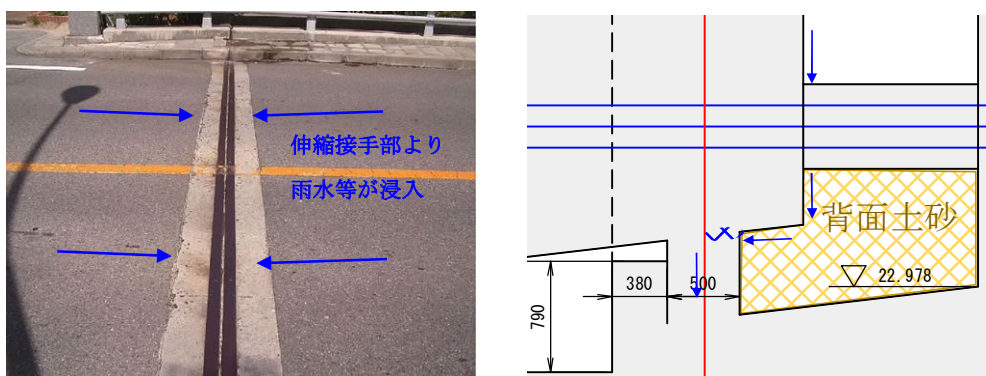
図 4.35 A2 橋台部の伸縮装置と浸入経路②の推定

伸縮装置から雨水等が橋台背面の土砂に浸入・滞水し、上部工突起部へと徐々に浸透していったものと推定される。

図 4.35 と図 4.36 に示すように、A2 橋台の桁裏には土砂が堆積しており、伸縮装置から浸入した水が土砂内に滞水するとともに、桁下面と上部工突起部の打ち継ぎ目にも浸入し、鉛直 PC 鋼棒に到達したものと推定される。今回調査中の雨天時には、図 4.37 に示すように桁端部の壁面の漏水跡や桁裏から浸入した雨水が桁下面を伝って橋台へと到達していた。段差発生で伸縮装置が機能していない状況であるが、桁端部と橋台胸壁の間より雨水が浸入し、桁端部の壁面を伝い背面土砂部や打ち継ぎ目に水が浸入したものと考えられる。段差発生前の伸縮装置周辺の状況は確認できていないが、雨天時には伸縮装置から浸入した雨水が桁裏に浸入し、滞水している状態であったと推定される。

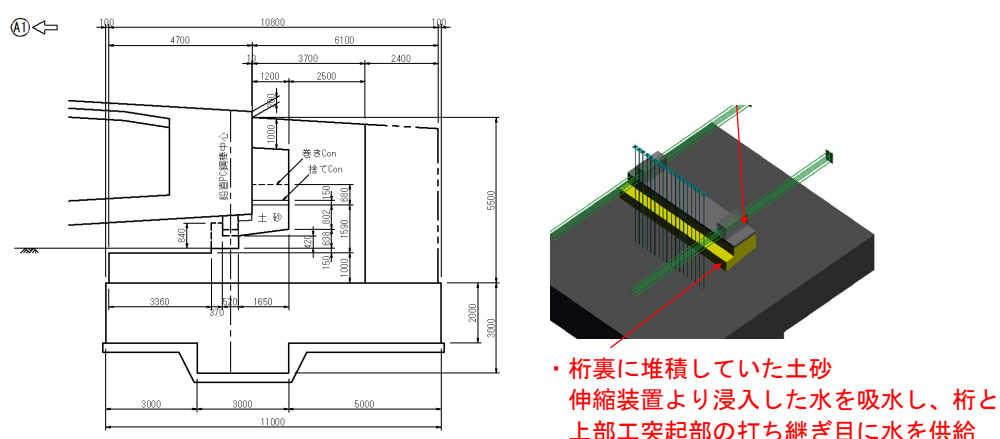
図 4.36 A2 橋台桁裏の土砂と均しコンクリートの状況

・ 桁裏に堆積していた土砂  
伸縮装置より浸入した水を吸水し、桁と  
上部工突起部の打ち継ぎ目に水を供給

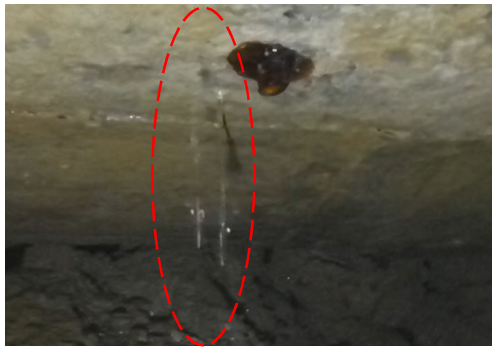
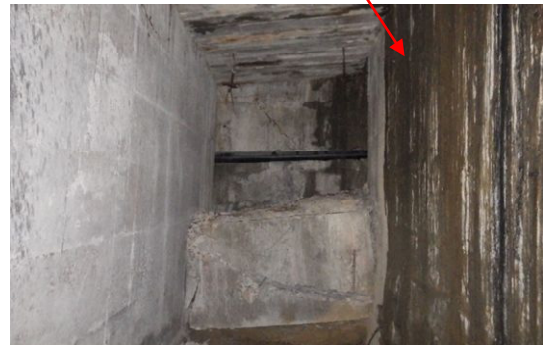
図 4.37 A2 橋台部桁裏の浸水状況

(雨天時の桁裏からの浸水状況)

伸縮装置からの漏水跡

(伸縮装置からの浸水状況)

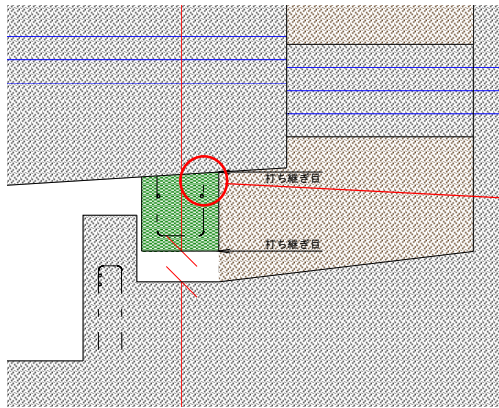
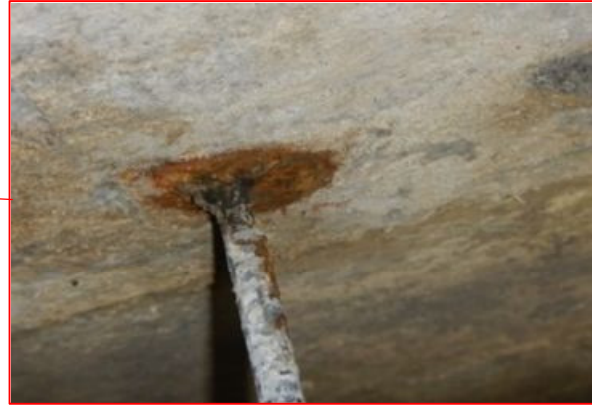
図 4.38 A2 橋台上部工突起部背面差し筋の腐食状況

なお、桁下面と上部工突起部を繋いでいる差し筋について調査したところ、図 4.38 に示すように上部工突起部背面側と桁下面の付け根部の差し筋が腐食していることを確認した。一方で、上部工突起部前面側にある差し筋は腐食がみられなかった。このことから、打ち継ぎ目から浸入した水は、上部工突起部前方までは浸透していないと推定される。

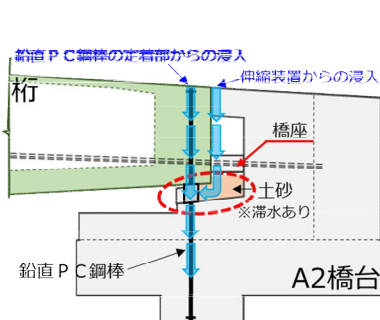
図 4.39 水の浸入経路

防錆処理の状況及び水の浸入の有無等を調査した結果、防錆対策として鉛直 PC 鋼棒の周囲に巻き付けられていた瀝青材料の一部が劣化していた。また、水の滞水状況や痕跡から、**図 4.39** に示すとおり、橋面舗装内にある鉛直 PC 鋼棒頭部の定着部及び A2 橋台伸縮装置の 2 つの経路から水が浸入した可能性があるかと推定した。なお、**図 4.40** に示すとおり、鉛直 PC 鋼棒全 18 本のうち、13 本が上部工突起部付近で破断していた。

このことから、A2 橋台の伸縮装置から浸入した水が上部工突起部付近に滞水するとともに、上部工突起部と A2 橋台、あるいは上部工突起部と主桁との打ち継ぎ目から鉛直 PC 鋼棒位置まで浸透した結果、腐食が発生し、脆性破断したものと推定される。また、A2 橋台コンクリートの物性試験結果から、腐食発生限界量を上回る塩化物イオンがコンクリート内に含有していたが、付近の鉄筋が腐食していないことから、塩化物イオンの存在自体が主な要因ではないと推定される。

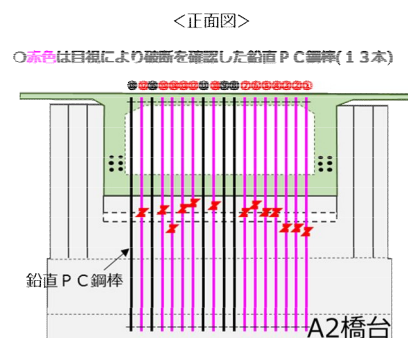
図 4.40 鉛直 PC 鋼棒の破断位置

破断面の調査の結果、破断面に孔食が発生した痕跡は明確に確認できていないが、破断面に確認された模様から、鉛直 PC 鋼棒の外縁の一点を起点とした放射状の模様が確認されていることから、全面的に腐食している中で、一部の減肉部（孔食と推定）を起点に、脆性破断した可能性があるかと推定される。

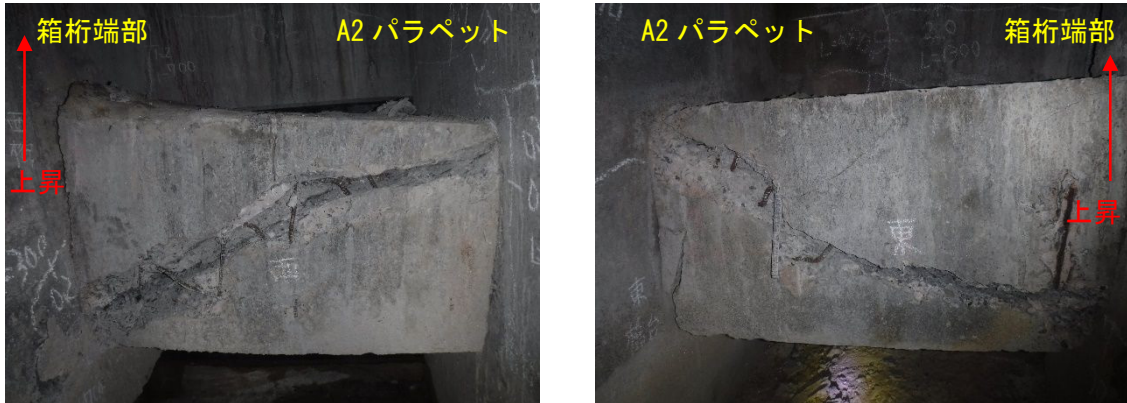
図 4.41 水平ロッカー脊全景（左：西側、右：東側）

水平 PC 鋼棒は、桁裏空間において、鉄筋コンクリートの水平ロッカー支承で覆われている。水平ロッカー支承は、図 4.41～図 4.43 に示すように、桁の浮き上がりにより、水平ロッカー支承にせん断力が生じ、破壊したものと推定される。

これにより、桁端部とのコンクリート定着部と、A2 橋台胸壁部とのコンクリート定着に隙間が生じていた。また、内部の水平 PC 鋼棒が一部露出しているのが確認された。また、水平 PC 鋼棒に変形が生じている形跡がみられ、塑性変形が生じていることが推測される。

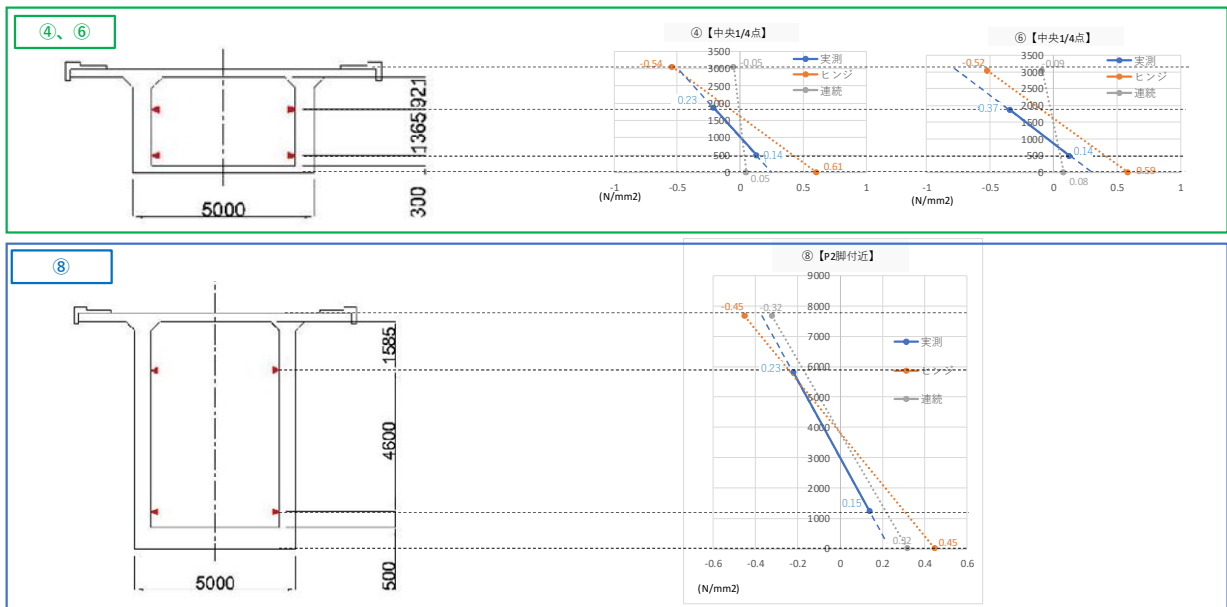
図 4.51 車両載荷による断面内応力分布 (④・⑥・⑧断面)

調査及び解析において応力が厳しいと推定された中央径間(計測断面④及び⑥)とP2橋脚柱頭部(計測断面⑧)に対する、試験結果と解析結果の比較を図4.51に示す。

比較の結果、主桁コンクリート断面の応力分布の実測値は、ヒンジモデルと連続化モデルの解析値の中間の勾配を示した。

今回の車両載荷による発生応力は、3.3.2の図3.36～図3.41に示した温度変化による応力変化に比較して小さい。
