5. まとめ

5.1. 段差発生の原因

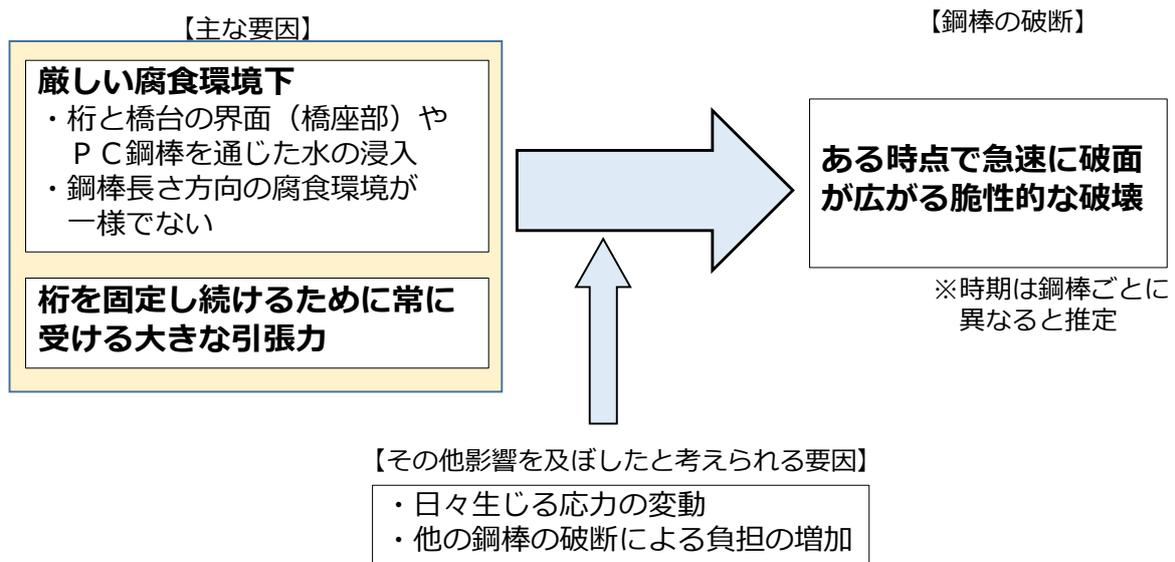
図 5.1 鉛直 PC 鋼棒の破断要因と破壊メカニズム

破断した鉛直 PC 鋼棒の破断面や外観の観察、室内試験の結果等から、常時高い引張応力が加わった状態で腐食環境に置かれているとき、全面的に腐食している中の孔食を起点として急速に割れが広がるという、「応力腐食割れ」と呼ばれる現象が生じた可能性が疑われる。

すなわち、図 5.1 に示すように、主な要因として、桁と橋台の界面（橋座部）や PC 鋼棒を通じた水の浸入、鋼棒の長さ方向で腐食環境が一様でない状況、これに加えて桁を固定し続けるために鉛直 PC 鋼棒が常時負担する大きな引張力が考えられ、その他影響を及ぼしたと考えられる要因として、日々生じる応力の変動や他の鋼棒の破断による残存鋼棒への負担の増加があり、ある時点で急速に破面が広がる脆性的な破壊に至ったというものと推定される。

なお、脆性的に破断した時期は鋼棒により異なると推定される。
