5.2.3 塩分含有量試験・中性化深さ試験・鉄筋腐食状況調査結果

塩分含有量試験、中性化深さ試験及び鉄筋腐食状況調査の結果を
下表 5-2-3. 試験結果及び評価一覧表に示す。

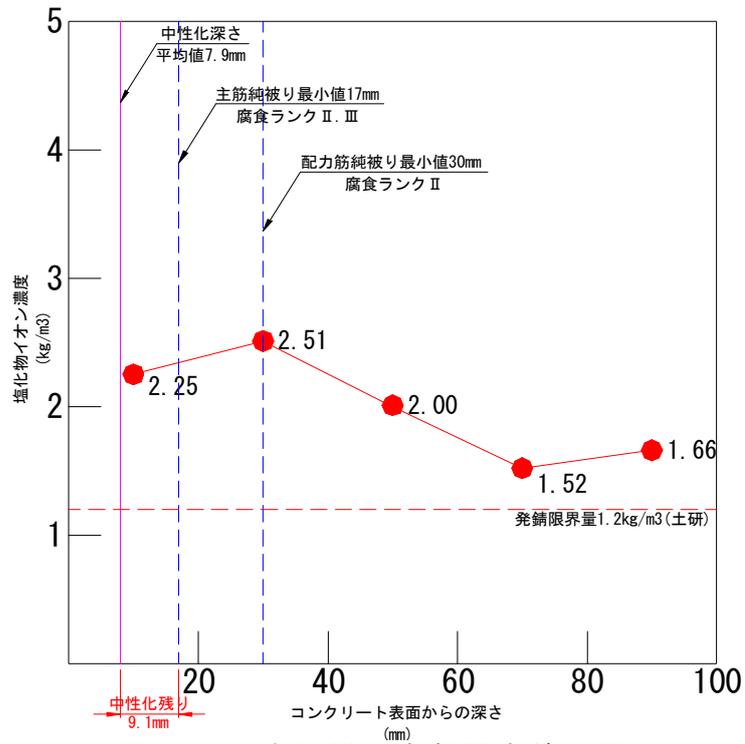
図 5-2-2. 東側張出床版調査結果図

表示番号 コア番号	調査位置	鉄筋腐食状況調査		塩分含有量試験	中性化深さ試験		
		最小 純被り厚 (mm)	鉄筋 腐食度	鉄筋位置での 塩化物イオン量 (kg/m ³)	平均値 (mm)	中性化残り (mm)	状態
塩分 NO.2 はつり NO.1	東側 張出床版	17	②	2.25	7.9	9.1	腐食開始及び範囲内
塩分 NO.10 はつり NO.5	西側 張出床版	40	②	3.27	15.8	24.2	腐食開始及び範囲内
塩分 NO.3 はつり NO.2	東側 主桁側面	51	③	1.06	2.2	48.8	腐食開始範囲(25mm)外であるが鉄筋 には、部分的な浮き錆が認められる。
塩分 NO.8 はつり NO.4	西側 主桁側面	51	②	1.91	25.3	25.7	腐食開始範囲(25mm)外であるが鉄筋 には、全周全長に浮き錆が認められる。
塩分 NO.6 はつり NO.3	主桁下面	15	②	3.27	20.1	-5.1	腐食開始
A1 塩分 A1 はつり	A1 橋台 たて壁	43	①	8.28	10.4	32.6	腐食開始範囲(25mm)外であるが鉄筋 には、断面欠損が生じている。
P2 はつり	P2 橋脚 東側柱部	95	②	-	8.4	86.6	腐食開始範囲(25mm)外であるが鉄筋 には、全周全長に浮き錆が認められる。

写真1. 調査位置状況
付近に滑礫石区、錆汁を伴うひびわれ及び剥離、鉄筋露出

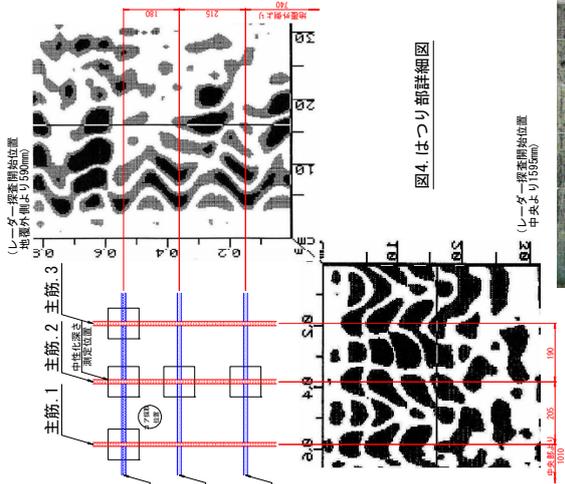
図4. はつり部詳細図

鉄筋種別	鉄筋径 (mm)	鉄筋腐食度	間隔 (mm)	鉄筋腐食度
主筋.1	D13	②	205	②
主筋.2	D13	③	24~28	③
主筋.3	D13	③	190	③
配力筋.1	D13	③	30~39	③
配力筋.2	D13	③	180	③
配力筋.3	D13	③	215	③

(L) 主筋.1 腐食開始位置
(H) 測点より150mm

(L) 主筋.2 腐食開始位置
(H) 測点より150mm

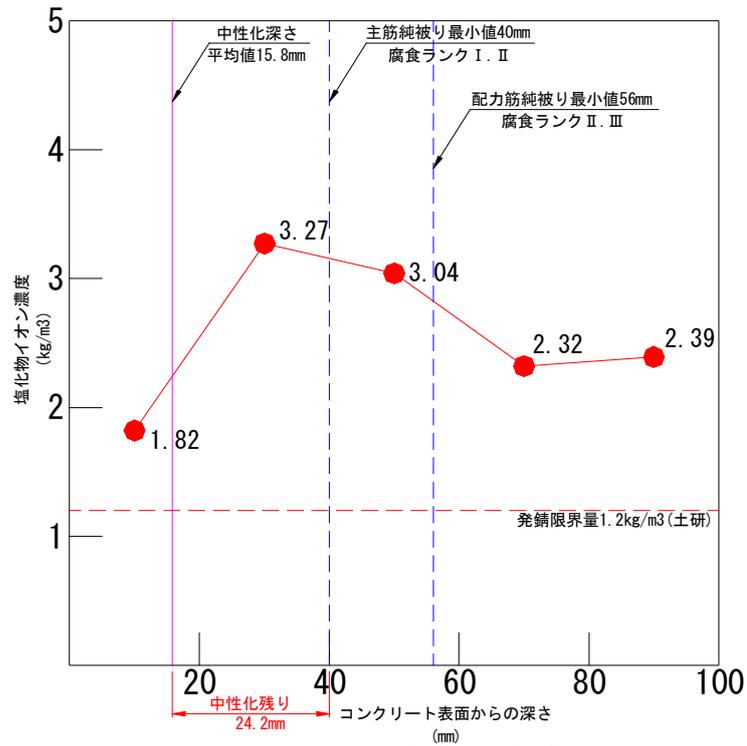
図 5-2-3. 西側張出床版調査結果図

写真1. 調査位置状況
付近にコンクリート表面変色
(一部 遊離石灰)

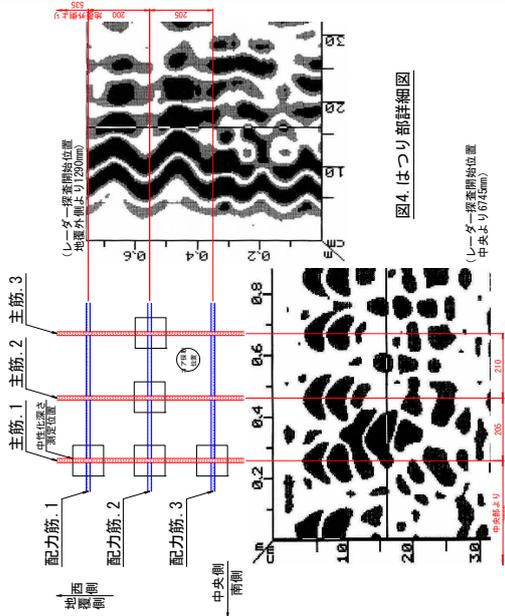
図4. はつり部詳細図

鉄筋種別	鉄筋径 (mm)	鉄筋種別	間隔 (mm)	グレーティング
主筋 1	D13	40~41	205	③
主筋 2	D13	43	210	③
主筋 3	D13	43	200	③
配力筋 1	D13	56	205	②
配力筋 2	D13	57	205	③
配力筋 3	D13	56		③

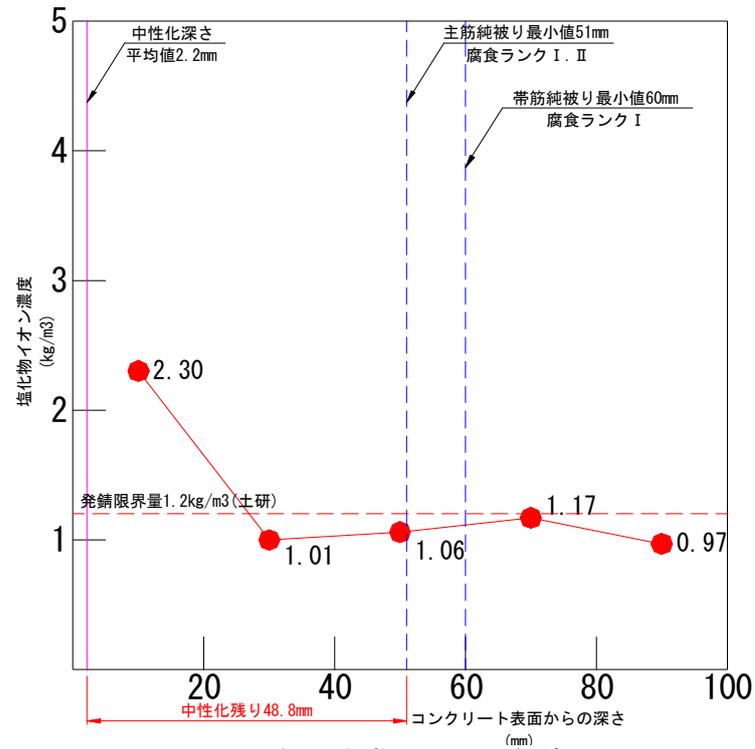
図 5-2-4. 東側主桁側面調査結果図

写真1. 調査位置状況
付近に剥離、鉄筋露出、浮き及び、ひびわれ

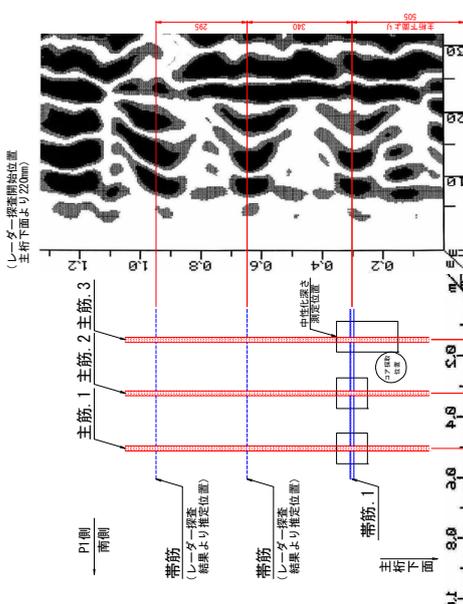
図4. はつり部詳細図

鉄筋種別	鉄筋径 (mm)	純被り厚 (mm)	間隔 (mm)	グレンジング
主筋_1	D16	68	180	③
主筋_2	D16	62		
主筋_3	D16	51	175	③
帯筋_1	D13	60~85	340 295	③

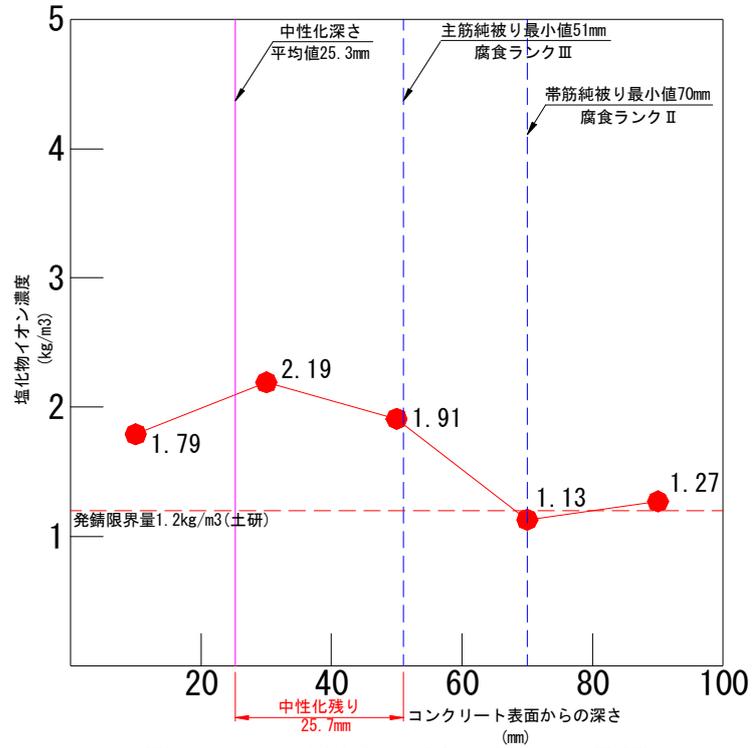
図 5-2-5. 西側主桁側面調査結果図

写真1. 調査位置状況
付近に剥離、鉄筋露出、浮き

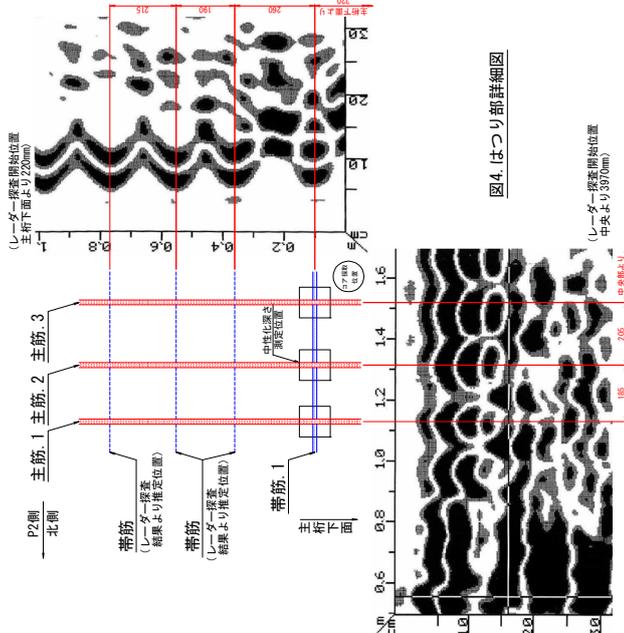
図4. はつり部詳細図

鉄筋種別	鉄筋径 (mm)	細被り厚 (mm)	間隔 (mm)	グレーディング
主筋.1	D16	51	185	②
主筋.2	D16	54	205	②
主筋.3	D16	57		②
帯筋.1	D13	70~74	260, 195, 215	③

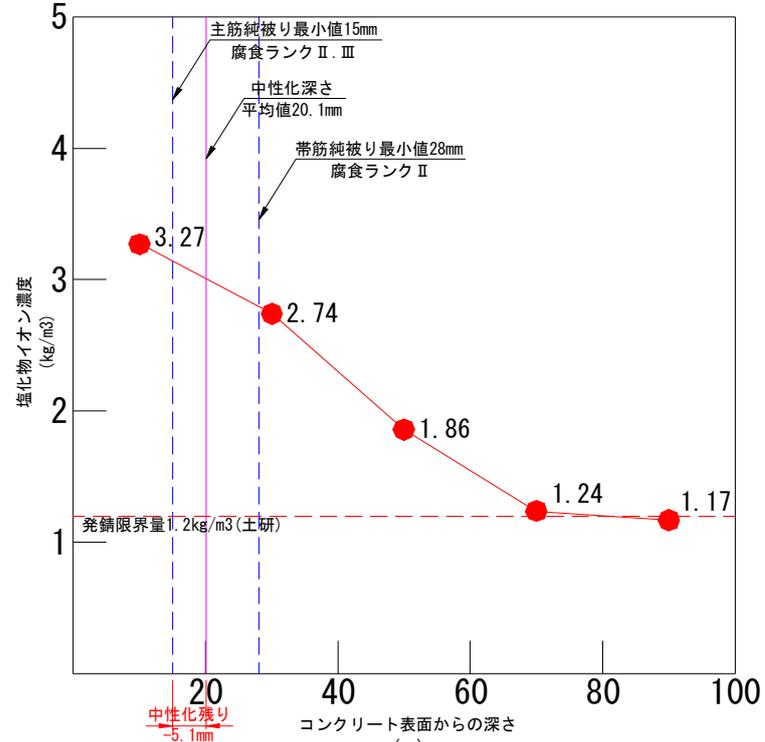
図 5-2-6. 主桁側下面調査結果図

写真1. 調査位置状況
付近に剥離、鉄筋露出

注) 1) 赤色に染色した部分は、鉄筋腐食によっての安全側に考慮して中性化領域と判定した。
最大値は、外周面の最大中性化深さを表したものであり、測点の最大中性化深さを表すものではない。
また、中性化残りは、鉄筋最小縦筋(厚15mm)を対象に算出した結果、鉄筋位置に新築しているため、マイナス値をします。

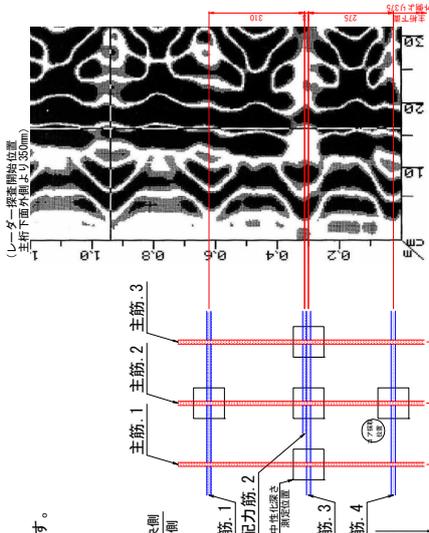
図4. はつり部詳細図

鉄筋種別	鉄筋径 (mm)	純被り厚 (mm)	間隔 (mm)	グレンジング
主筋 1	D13	23	200	③
主筋 2	D13	15~33	200	②
主筋 3	D13	24	310	③
配力筋 1	D13	45	13	③
配力筋 2	D13	32~37	275	③
配力筋 3	D13	32~37	275	③
配力筋 4	D13	28	275	③

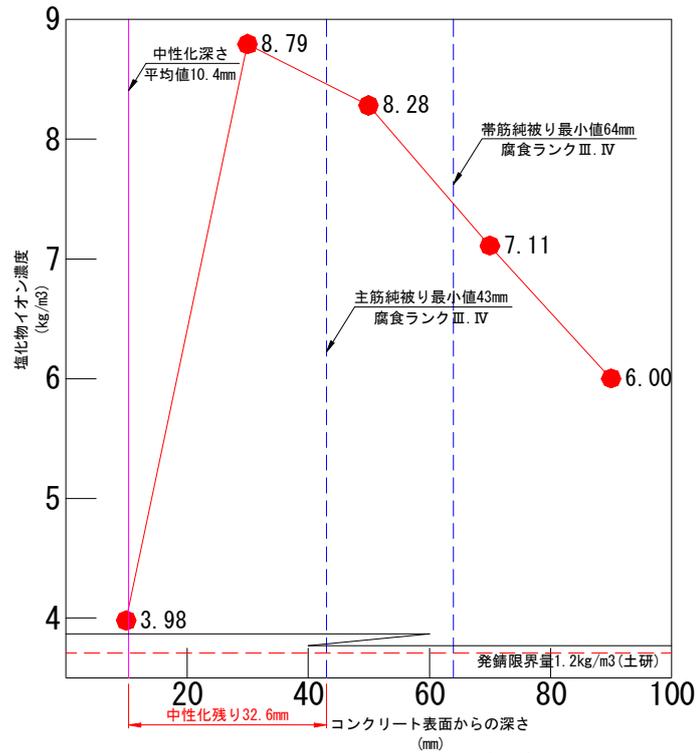
図 5-2-7. A1 橋台たて壁調査結果図

写真1. 調査位置状況
上部コンクリート打線部より漏水
及び一部亀甲状ひびわれ

試料番号	1	2	3	4	5
E1: 全塩分定量値 C1 (%)	0.173	0.382	0.360	0.309	0.261
E2: 1m中の全塩分量 C1 (kg/m)	3.98	8.79	8.28	7.11	6.00

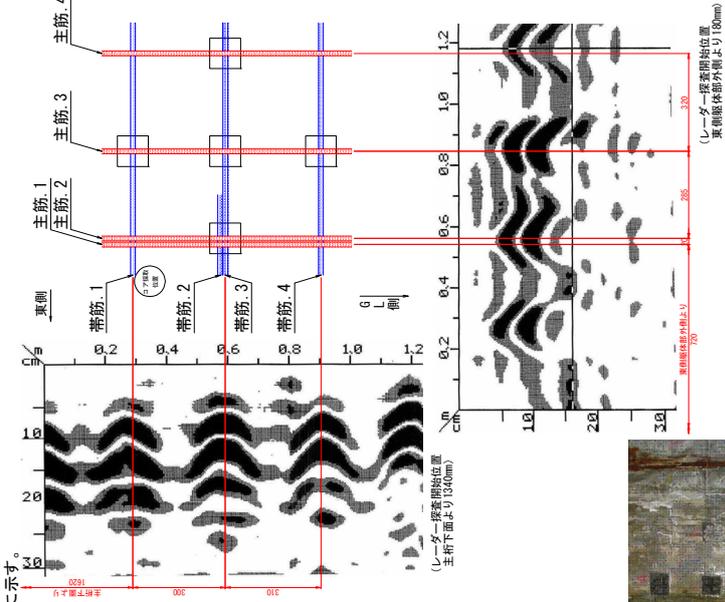
図4. はつり部詳細図

鉄筋種別	鉄筋径 (mm)	純被り厚 (mm)	間隔 (mm)	グレーディング
主筋_1	D16	43	20	①
主筋_2	D16	43	285	①
主筋_3	D16	43~51	320	②
主筋_4	D16	48		②
帯筋_1	D16	72		②
帯筋_2	D16	64	300	①
帯筋_3	D16	64~66		②
帯筋_4	D16	65	310	②

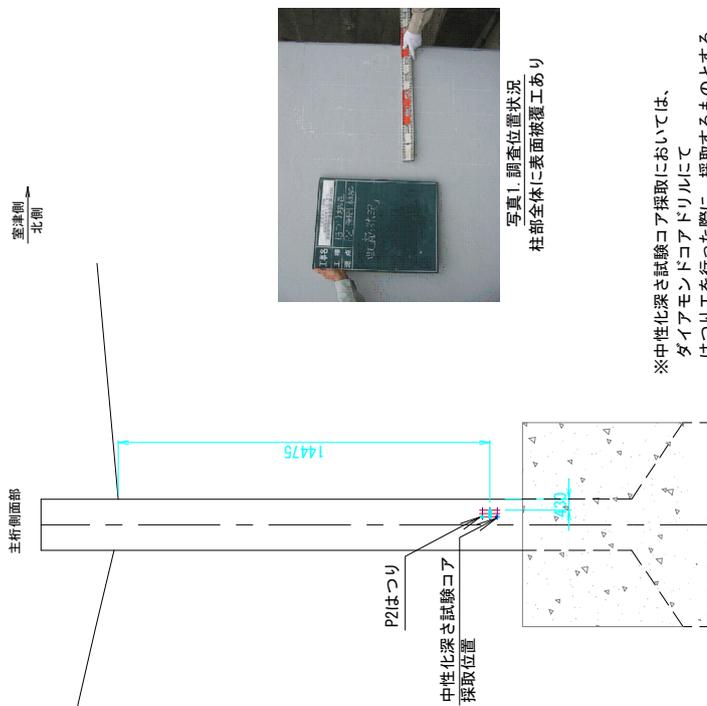
図1. 調査位置図
橋脚側面図

写真1. 調査位置状況
柱部全体に表面被覆工あり

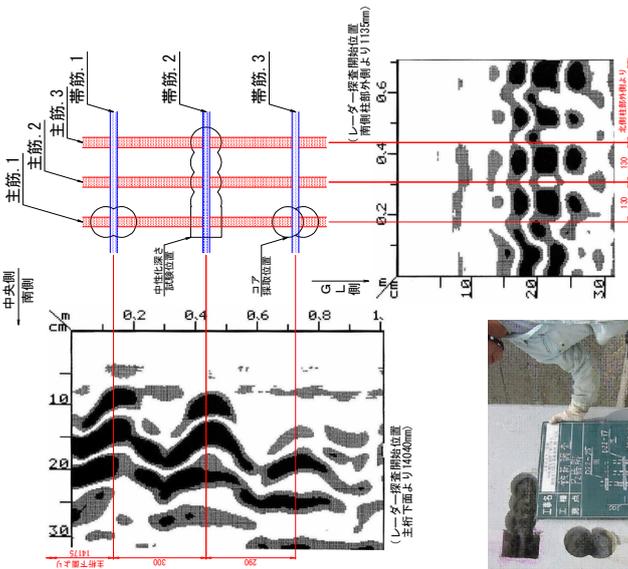
図4. はつり部詳細図

鉄筋種別	鉄筋径 (mm)	純被り厚 (mm)	間隔 (mm)	グレーディング
主筋 1	D32	133	130	②
主筋 2	D32	135	130	②
主筋 3	D32	130	300	②
帯筋 1	D22	95	290	②
帯筋 2	D22	97		②
帯筋 3	D22	125		②

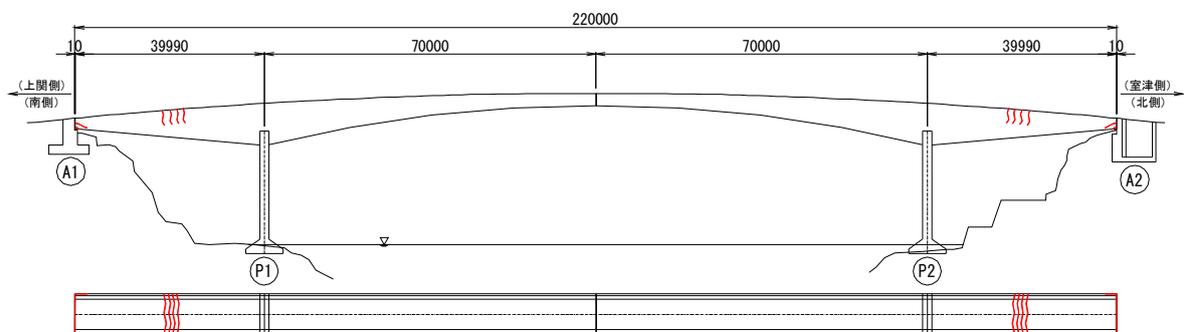
図 5-3-1. ひびわれ発生箇所

- ① ヒンジ部移動量は 30mm 程度であり、計測日が気温 22℃ の高い時期にもかかわらず、遊間(移動の痕跡)が開き傾向にある。
- ② ヒンジ部上部は遊間が 3~4mm 開き傾向にあるのに対し、下部は遊間が無く接触している。
- ③ 橋面ヒンジ部伸縮装置のフェースプレートの段差が最大 10mm あり、A1 側(上関側)が高くなっている
- ④ また、A1 及び A2 主桁内面端部には、東側主桁側面~横桁~西側主桁側面と、取り巻くような形のひびわれが発生している。(下図 5-3-1 参照)
- ⑤ 径間の支間中央部にも、主桁端部同様、東側主桁内面側面~主桁内面上部~西側主桁内面側面とひびわれが発生している。(下図 5-3-1 参照)

(※赤色着色部が、ひびわれ発生箇所を示す。)

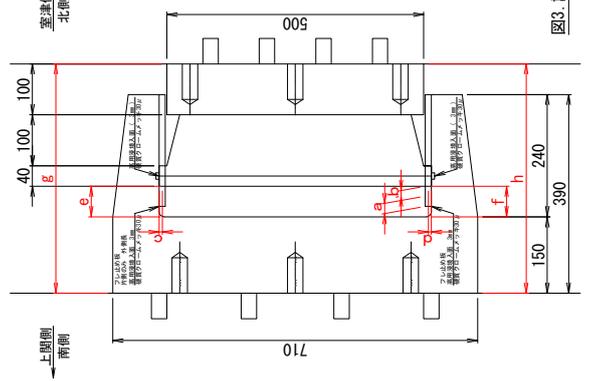
状況：東西上側側のヒンジ移動部には鋼材のすりへり跡（2段階）が見られ、
橋軸方向移動量は合計で東側30mm、西側32mmであった。
また、橋軸直角方向上遊間は東側4mm、西側3mmであるが、下遊間は
0mm（接触）であった。
(計測日：平成16年6月9日 気温22.0度)

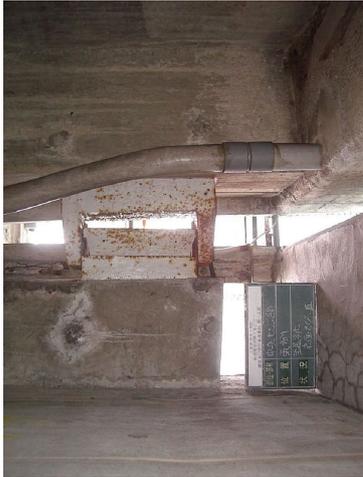
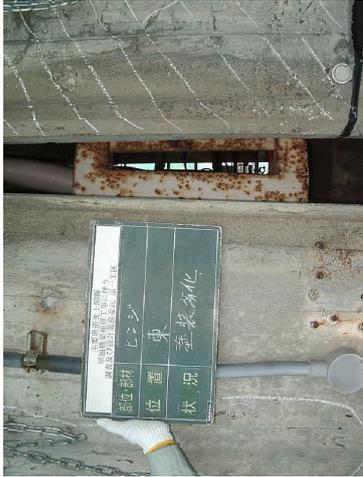
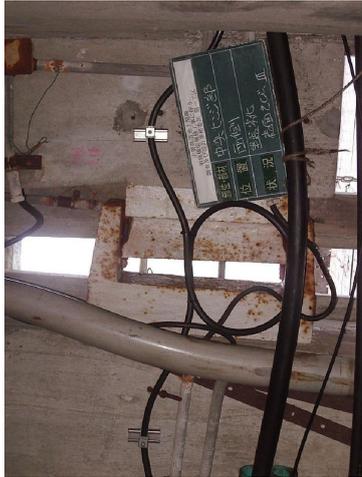
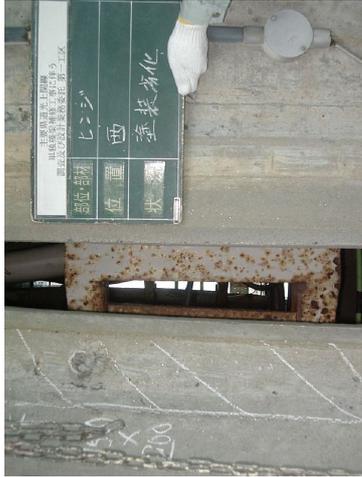
結果：東西内外側共に、鋼材の全体的な
塗装劣化及び表面錆が見られる。
損傷判定ランクは、Ⅲランクとする。

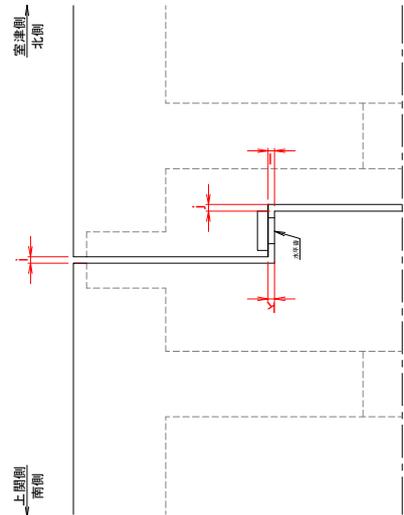
橋軸方向		橋軸直角方向	
	外側遊間 i	内側遊間 j	上側遊間 k	室津側遊間 l
東側遊間	200	153	55	50
西側遊間	215	112	53	53
既 往 図 (設計値)	50		50

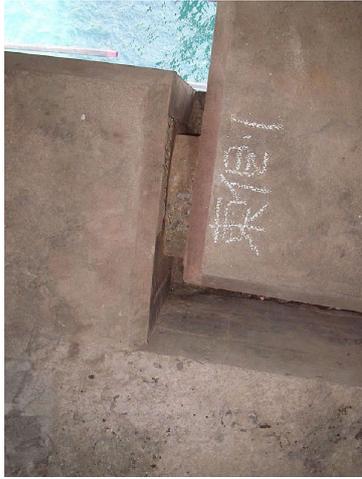
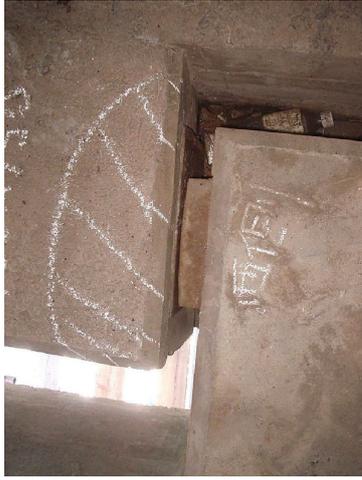
結果：東西側共に、鋼材の全体的な表面錆が呈られる。
また、西側取付部付近には、損傷規模450×150×80mmのコンクリート浮きが見られる。（損傷ランクⅢ 写真3参照）
橋軸方向の遊間は、過大な応力が原因と推察される（損傷ランクⅡ）

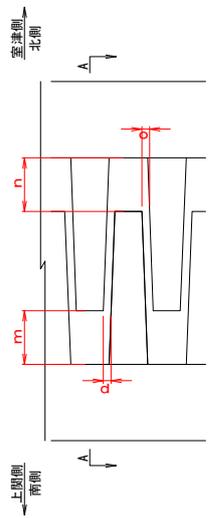
状況：各計測位置での橋軸直角方向遊間は、上開側、塞溝側共にほぼ均等であるが、中央及び西側が55mm前後に列して、東側が75mmと約20mm広がっている。
また直直角方向遊間は、西側に0mm（接触）が見られる。
また伸縮装置ヒンガム一部には、全箇所段差がみられ、上開側が高くなっており、最大高低差は、10mmとなっている。
(計測日：平成16年6月8日 気温20.5度)

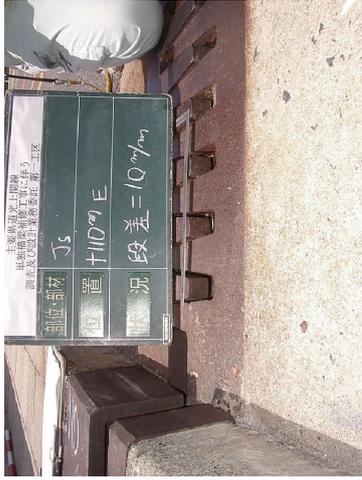
写真2. 東側伸縮装置

結果：東西側には、最大10mmの段差が見られる。
(損傷ランクIV 写真2参照)

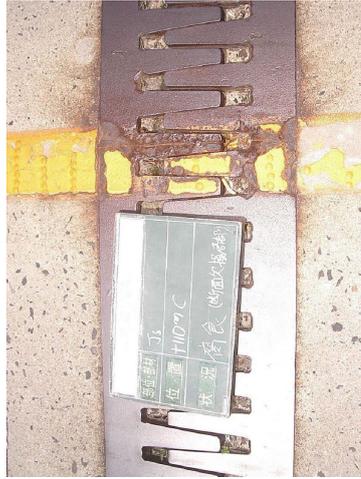
写真3. 中央部伸縮装置

また中央部フェースプレートには、局部的な鋼材の断面欠損を伴う腐食が見られ、(損傷ランクIII 写真3参照)
伸縮装置下面より、ウェブプレートにおいては、全体的に鋼材の断面欠損が見られる。(損傷ランクII)

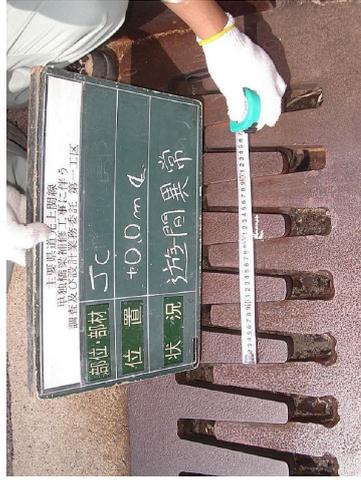
写真4. 西側伸縮装置

また西側には、橋軸直角方向遊間部の接触が見られる。(損傷ランクII 写真4参照)
