点検調書(その6) 損傷写真

フリガナ 橋梁名		カミ/セキオオハン 上関大橋		径間番号		1		径間 分割番号		1	
所在地		自 上関町長島		路線名		主要地方道 光上関線		管 轄		柳井土木建築事務所 大島分室	
		至		距離標		自 km +		m		橋梁ID	
				至 km +				m		41580	
										調査更新年月 日	
										平成23年6月30日	
写真番号	33	径間番号	1	撮影年月日	2011/5/23	写真番号	34	径間番号	1	撮影年月日	2011/5/23
	橋台	部位 (要素番号)	A1	メモ		部材名	橋脚	部位 (要素番号)	P1	メモ	
損傷の種類	その他	損傷程度	e	⑧漏水・遊離石灰-e 橋台正面のひびわれから著しい漏水・遊離石灰が生じている。		損傷の種類	ひびわれ	損傷程度	d	⑥ひびわれ-c(大小)パターン1 ⑩コンクリート補強材の損傷-d (分類4)

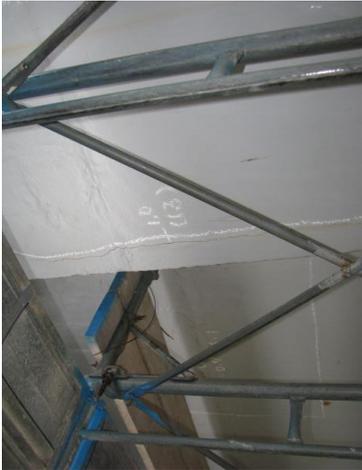
保護塗装が施されている柱部にひびわれ幅1.0mm、ひびわれ最小間隔:0.5m以上の鉛直ひびわれが見られ、ひびわれはコンクリート表面にも生じている。	
写真番号	35	径間番号	1	撮影年月日	2011/5/23	写真番号	36	径間番号	1	撮影年月日	2011/5/23
	橋脚	部位 (要素番号)	P1	メモ		部材名	橋脚	部位 (要素番号)	P1	メモ	
損傷の種類	ひびわれ	損傷程度	d	⑥ひびわれ-c(大小)パターン1 ⑩コンクリート補強材の損傷-d (分類4)		損傷の種類	その他	損傷程度	e	⑫うき-e 0.9×1.0m

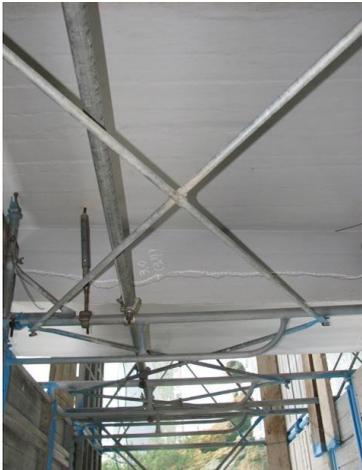
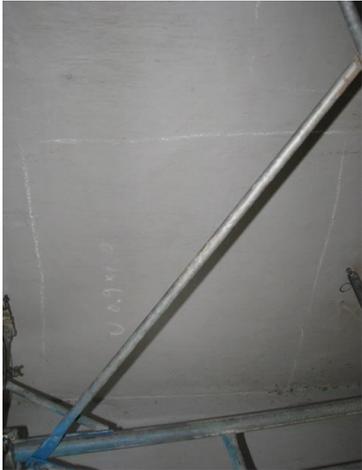
柱部にうきが生じている。

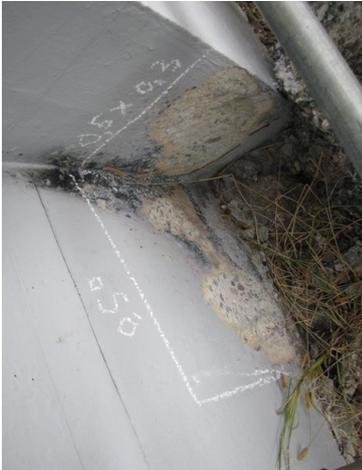
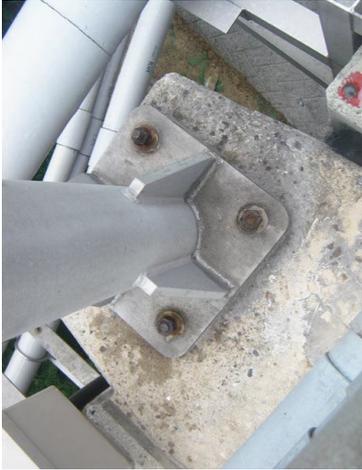
フリガナ 橋梁名 カミノサキオオハン 上関大橋		径間番号 1		1	
所在地 自 上関町長島 至		路線名 主要地方道 光上関線		管 轄	
距離標 自 km + 至 km +		写真番号 38		柳井土木建築事務所 大島分室	
撮影年月日 2011/5/23		径間番号 1		橋梁ID 41580	
メモ ⑩コンクリート補強材の損傷- c(分類4) 塗装の剥れが一部に見られる。		部位 P1		調査更新年月日 平成23年6月30日	
写真番号 37		径間番号 部位 (要素番号) 損傷程度 c		撮影年月日 2011/5/23	
部材名 橋脚		添架物 その他		メモ ①腐食-b(小小) 照明柱のアンカーボルトに表面 錆が見られる。	
損傷の種類 その他		損傷の種類 その他		照明施設

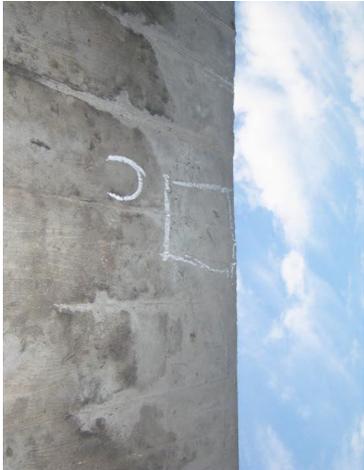
フリガナ 橋梁名 カミノセキオオハン 上関大橋		径間番号 2		分割番号 2	
所在地 自 上関町長島 至		路線名 主要地方道 光上関線 自 km + 至 km +		管轄	
橋梁ID 41580		調査更新年月日 平成23年6月30日		柳井土木建築事務所 大島分室	
写真番号 43	径間番号 2	撮影年月日 2011/5/23	写真番号 44	径間番号 2	撮影年月日 2011/5/23
部材名 主桁	部位 下面 支間1/4部	メモ メモ	部材名 主桁	部位 下面 支点部(終点側)	メモ メモ
損傷の種類 その他	損傷程度 e	①うき-e 主桁下面の角部にうきが見られる。	損傷の種類 剥離・鉄筋露出	損傷程度 e	鉄筋が露出しており、鉄筋が著しく腐食している。

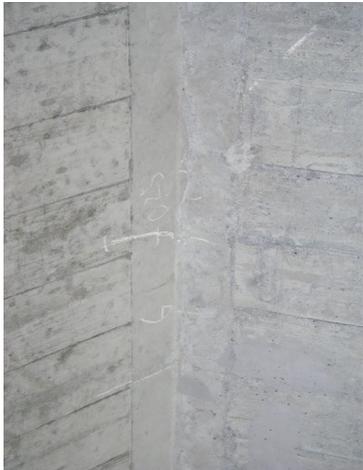
写真番号 45	径間番号 2	撮影年月日 2011/5/23	写真番号 46	径間番号 2	撮影年月日 2011/5/23
部材名 主桁	部位 側面 支点部(起点側)	メモ メモ	部材名 主桁	部位 側面 支点部(起点側)	メモ メモ
損傷の種類 ひびわれ	損傷程度 d	⑥ひびわれ-d(大小)パターンその他 ひびわれ幅0.2mm、ひびわれ最小間隔:0.5m以上のひびわれが主桁側面ハンチ部の水平方向に見られる。	損傷の種類 剥離・鉄筋露出	損傷程度 e	PC定着部(横締め)のコンクリートが剥離し、定着部が著しく腐食している。 ⑩定着部の異常(分類2)-e PC定着部(横締め)露出しており、著しく腐食している。

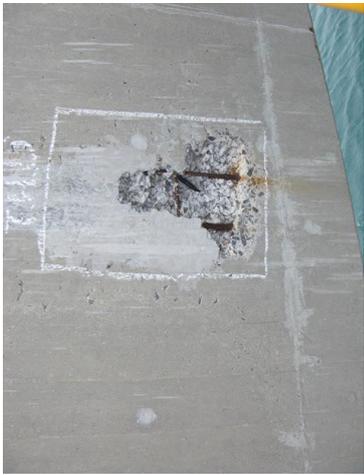
写真番号	径間番号	撮影年月日	写真番号	径間番号	撮影年月日
51	2	2011/5/23	52	2	2011/5/23
部材名 主桁	側面 支間中央部	メモ	部材名 主桁	側面 支間中央部	メモ
損傷の種類 剥離・鉄筋露出	e	鉄筋が露出しており、鉄筋が著しく腐食している。	損傷の種類 その他	e	⑫うき-e 主桁側面の補修部につきが見られる。

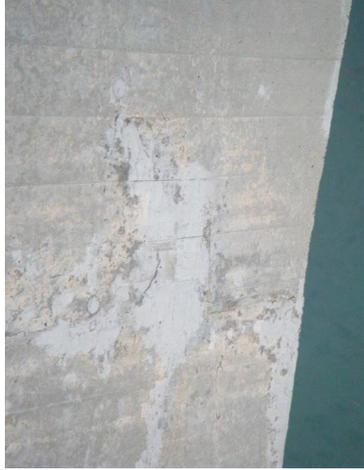
⑫うき-e うきが見られる。

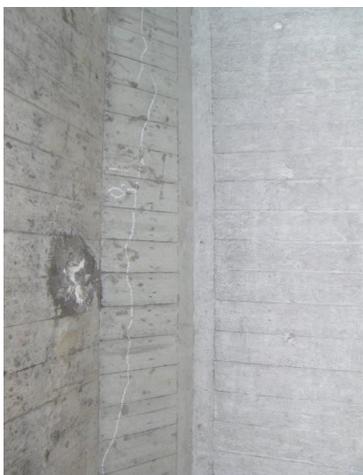
53	2	2011/5/23	54	2	2011/5/23
部材名 主桁	側面 支点部(終点側)	メモ	部材名 主桁	側面 支間1/4部	メモ
損傷の種類 ひびわれ	c	⑥ひびわれ-c(中小)パターンその他	損傷の種類 ひびわれ	c	⑥ひびわれ-c(中小)パターン19 ⑧漏水・遊離石灰-d

ひびわれ幅0.1mm. ひびわれ最 小間隔: 0.5m以上のひびわれ が主桁側面ハンチ部の水平方 向に見られる。

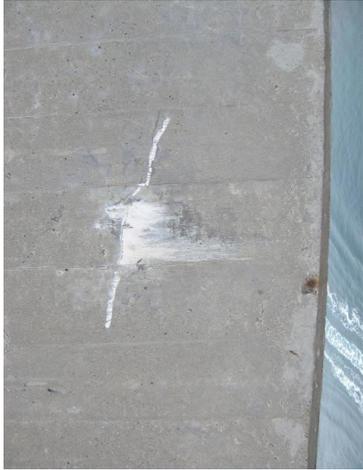
ひびわれ幅0.1mm. ひびわれ最 小間隔: 0.5m以上のひびわれ が主桁側面の水平方向に見ら れ、ひびわれからは、漏水遊離 石灰が見られる。

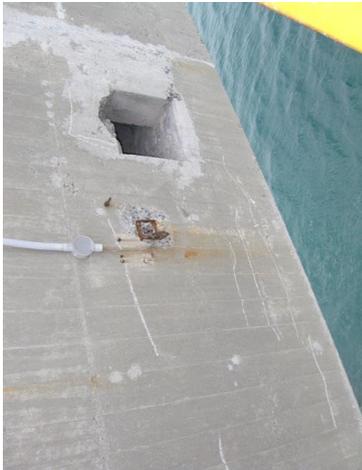
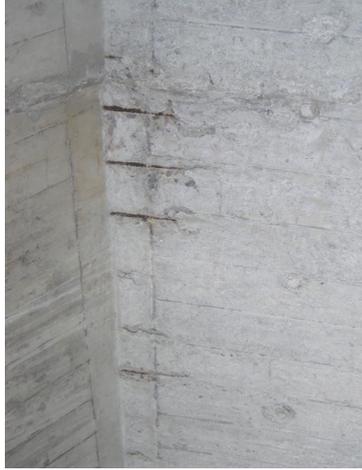
写真番号	径間番号	径間 部位 (要素番号)	側面	支間1/4部	撮影年月日	写真番号	径間番号	径間 部位 (要素番号)	側面	支間1/4部	撮影年月日
55	2	主桁	剥離・鉄筋露出	d	2011/5/23	56	2	主桁	剥離・鉄筋露出	d	2011/5/23

<p>鋼材が露出しているが、鋼材の腐食は軽微である。</p>						<p>鉄筋が露出しているが、鉄筋の腐食は軽微である。</p>					
57	2	主桁	剥離・鉄筋露出	e	2011/5/23	58	2	主桁	ひびわれ	c	2011/5/23

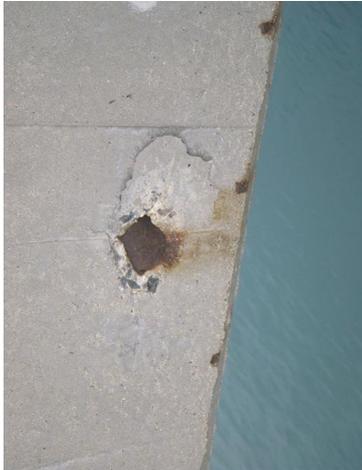
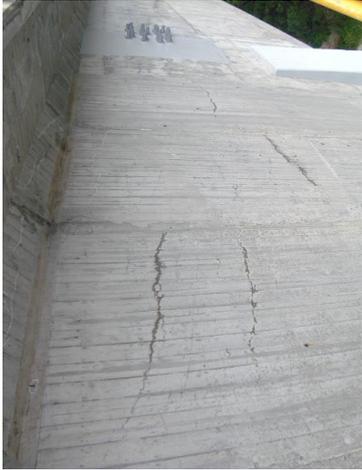
<p>⑮定着部の異常(分類2)-e PC定着部(横締め)露出しており、著しく腐食している。</p> <p>⑯うき-e うきが見られる。</p>						<p>⑯ひびわれ-c(中小)パターン19 ひびわれ幅0.1mm、ひびわれ最小間隔:0.5m以上のひびわれが主桁側面の水平方向に見られる。</p>

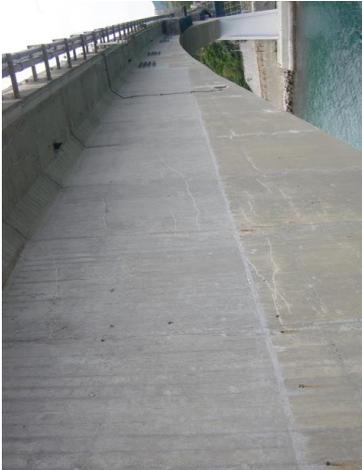
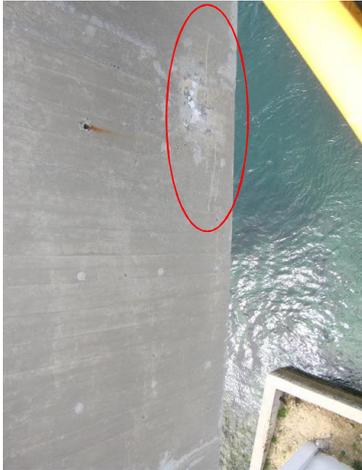
写真番号	径間番号	撮影年月日	写真番号	径間番号	撮影年月日
59	2	2011/5/23	60	2	2011/5/23
部材名 主桁	側面 支点部(終点側)	メモ	部材名 主桁	側面 支点部(終点側)	メモ
損傷の種類 ひびわれ	c	⑥ひびわれ-c(中小)パターン19 ひびわれ幅0.1mm、ひびわれ最 小間隔:0.5m以上のひびわれ が主桁側面の水平方向に見ら れる。	損傷の種類 ひびわれ	c	⑥ひびわれ-c(中小)パターン19 ⑧漏水・遊離石灰-d ひびわれ幅0.1mm、ひびわれ最 小間隔:0.5m以上のひびわれ が主桁側面の水平方向に見ら れ、ひびわれからは、遊離石灰 が見られる。

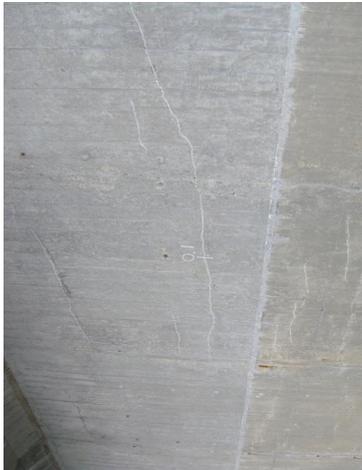
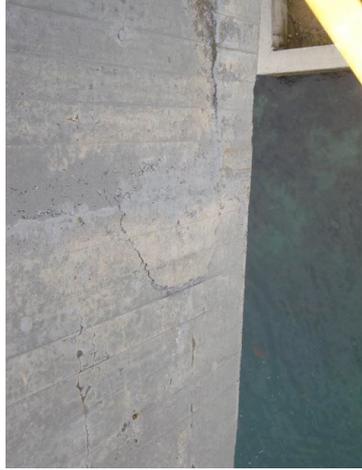
写真番号	径間番号	撮影年月日	写真番号	径間番号	撮影年月日
61	2	2011/5/23	62	2	2011/5/23
部材名 主桁	側面 支点部(終点側)	メモ	部材名 主桁	側面 支点部(終点側)	メモ
損傷の種類 ひびわれ	c	⑥ひびわれ-c(中小)パターン19 ひびわれ幅0.1mm、ひびわれ最 小間隔:0.5m以上のひびわれ が主桁側面の水平方向に見ら れる。	損傷の種類 その他	e	⑩うき-e 主桁側面にうきが見られる。

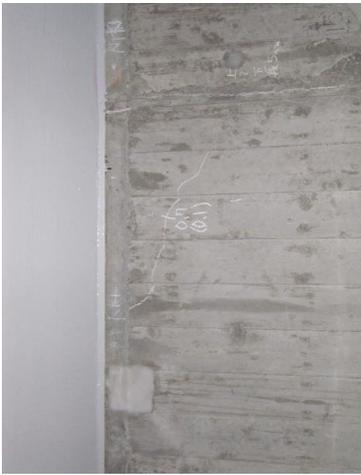
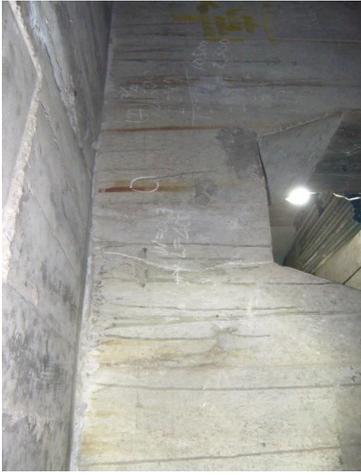
フリガナ 橋梁名 カミノサキオオサン 上関大橋		径間番号 2		2	
所在地 自 上関町長島 至		路線名 主要地方道 光上関線		管轄	
距離標 自 km + 至 km +		写真番号 64		橋梁ID 41580	
撮影年月日 2011/5/23		径間番号 2		調査更新年月日 平成23年6月30日	
撮影年月日 2011/5/23		部位 主桁		メモ	
⑥ひびわれ-c(中小)パターンその他		損傷の種類 ひびわれ		⑥ひびわれ-b(小)パターンその他	
ひびわれ幅0.1mm、ひびわれ最小間隔:0.5m以上のひびわれが見られる。

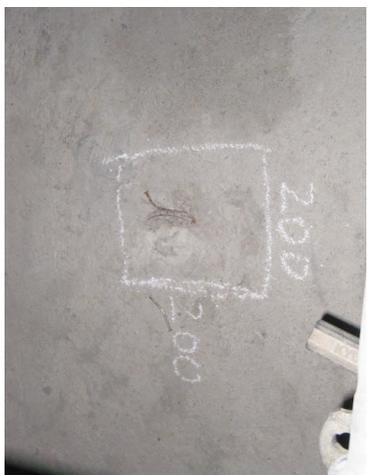
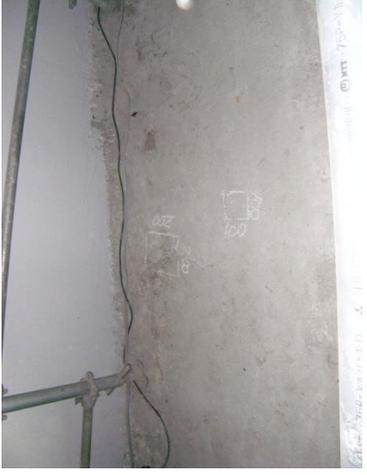
写真番号 63		径間番号 2		撮影年月日 2011/5/23	
部位 主桁		部位 主桁		撮影年月日 2011/5/23	
ひびわれ		ひびわれ		メモ	
剥離・鉄筋露出		鉄筋が露出しているが、鉄筋の腐食は軽微である。		⑭うき-e 主桁(内面)底版にコンクリートのうき:0.2×0.2mが見られる。	
写真番号 65		径間番号 2		撮影年月日 2011/5/23	
部位 主桁		部位 主桁		撮影年月日 2011/5/23	
損傷の種類 剥離・鉄筋露出		損傷の種類 剥離・鉄筋露出		メモ

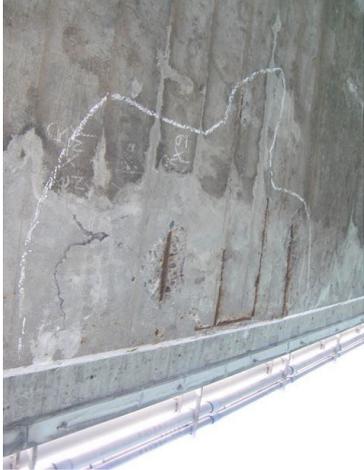
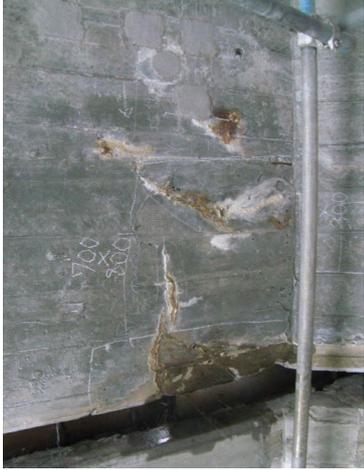
フリガナ 橋梁名 カミノサキオオハン 上関大橋		径間番号 2		径間 分割番号 2	
所在地 自 上関町長島 至		路線名 主要地方道 光上関線		管轄	
距離標 自 km + 至 km +		橋梁ID 41580		調査更新年月日 平成23年6月30日	
写真番号 71		径間番号 2		撮影年月日 2011/5/23	
部材名 張出床版		部位 (要素番号) 支点部		メモ	
損傷の種類 剥離・鉄筋露出		損傷の種類 ひびわれ		⑥ひびわれ-d(中大) ⑧漏水・遊離石灰-d ⑩うき-e ひびわれ幅0.1mm、ひびわれ最 小間隔:0.2mのひびわれがゲ ルバー部付近に見られ、ひびわ れからは漏水・遊離石灰が見 られる。 また、うきも見られる。

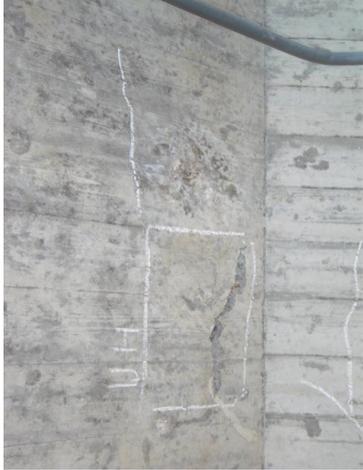
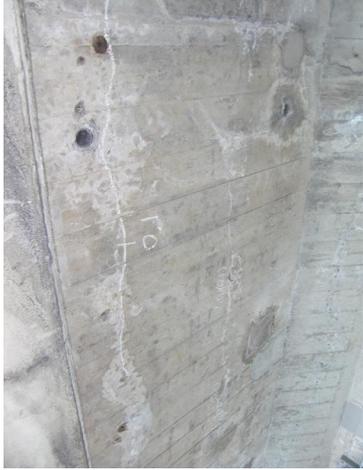
写真番号 73		径間番号 2		撮影年月日 2011/5/23	
部材名 張出床版		部位 (要素番号) 支点部		メモ	
損傷の種類 その他		損傷の種類 ひびわれ		⑥ひびわれ-c(中小) ひびわれ幅0.1mm、ひびわれ最 小間隔:0.5m以上のひびわれ が橋軸方向に見られる。

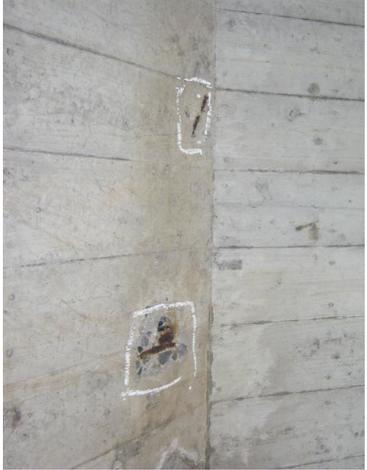
フリガナ 橋梁名 カミノサキオオハン 上関大橋		径間番号 2		径間 分割番号 2	
所在地 自 上関町長島 至		路線名 主要地方道 光上関線		管轄	
		距離標 自 km + 至 km +		柳井土木建築事務所 大島分室	
		橋梁ID 41580		調査更新年月日 平成23年6月30日	
写真番号	75	径間番号	2	撮影年月日	2011/5/23
部材名	張出床版	部位 (要素番号)	支間中央部	部材名	メモ
損傷の種類	剥離・鉄筋露出	損傷程度	d	伸縮装置	ゲルバー部

<p>鉄筋が露出しているが、鉄筋の腐食は軽微である。</p>		<p>⑭路面の凹凸-c ゲルバー部の伸縮装置に段差10mmが見られる。(東側上り線側)</p>	
写真番号	77	径間番号	2	撮影年月日	2011/5/23
部材名	伸縮装置	部位 (要素番号)	ゲルバー部	部材名	メモ
損傷の種類	段差、変形、破損など	損傷程度	c	伸縮装置	ゲルバー部

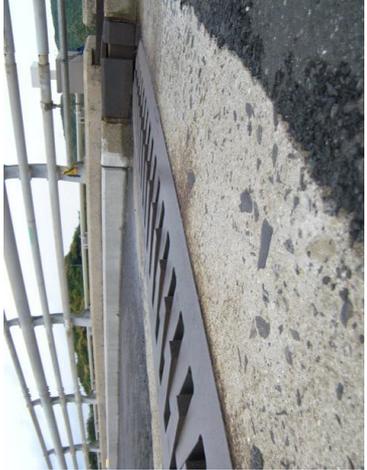
<p>⑭路面の凹凸-c ゲルバー部の伸縮装置に段差10mmが見られる。(西側上り線側)</p>		<p>①腐食-c(小大) 伸縮装置の排水施設全体に表面錆が見られる。</p>	
写真番号	76	径間番号	2	撮影年月日	2011/5/23
部材名	伸縮装置	部位 (要素番号)	ゲルバー部	部材名	メモ
損傷の種類	段差、変形、破損など	損傷程度	c	伸縮装置	ゲルバー部

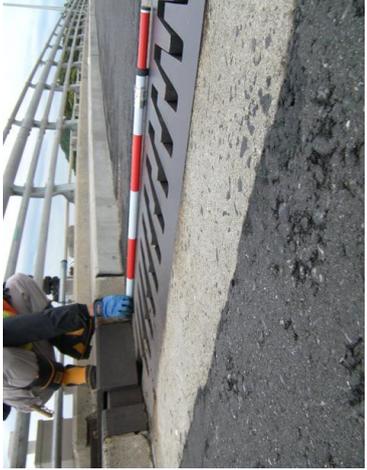
<p>⑭路面の凹凸-c ゲルバー部の伸縮装置に段差10mmが見られる。(東側上り線側)</p>		<p>①腐食-c(小大) 伸縮装置の排水施設全体に表面錆が見られる。</p>	
写真番号	78	径間番号	2	撮影年月日	2011/5/23
部材名	伸縮装置	部位 (要素番号)	ゲルバー部	部材名	メモ
損傷の種類	腐食、変形など	損傷程度	c	伸縮装置	ゲルバー部

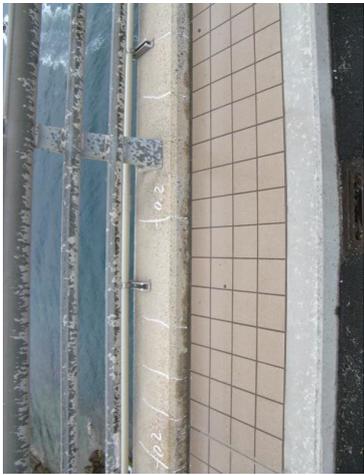
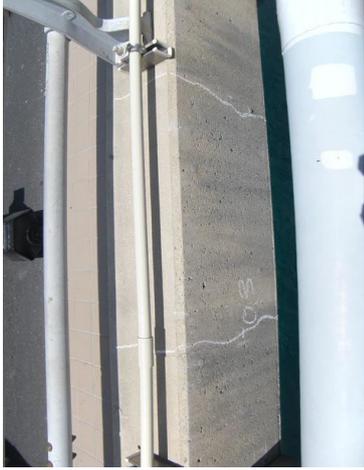
フリガナ 橋梁名 上関大橋		径間番号 2		径間 分割番号 2	
カシノサキオオハン 上関町長島		路線名 主要地方道 光上関線		管轄 柳井土木建築事務所 大島分室	
所在地 自 上関町長島 至		距離標 自 km + 至 km +		橋梁ID 41580	
				調査更新年月日 平成23年6月30日	
写真番号 79	径間番号 2	撮影年月日 2011/5/23	写真番号 80	径間番号 2	撮影年月日 2011/5/23
部材名 地覆高欄	部位 地覆	メモ メモ	部材名 地覆高欄	部位 地覆	メモ メモ
損傷の種類 ひびわれ	損傷程度 d	⑥ひびわれ-d(中大)	損傷の種類 ひびわれ	損傷程度 d	⑥ひびわれ-d(大小)

ひびわれ幅0.3mm、ひびわれ最 小間隔:0.5m以上のひびわれ が横断方向に見られる。	
写真番号 81	径間番号 2	撮影年月日 2011/5/23	写真番号 82	径間番号 2	撮影年月日 2011/5/23
部材名 地覆高欄	部位 防護柵	メモ メモ	部材名 排水施設	部位 排水管	メモ メモ
損傷の種類 その他	損傷程度 c	⑤防食機能の劣化-c(分類1) 防護柵天端部の横ビームに、局 所的な防食機能の劣化が見ら れる	損傷の種類 腐食、変形など	損傷程度 e	①腐食-e(大) 排水管は腐食が全体に生じ、板 厚の減少が見られる。

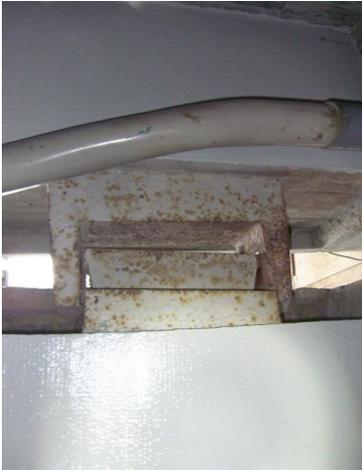
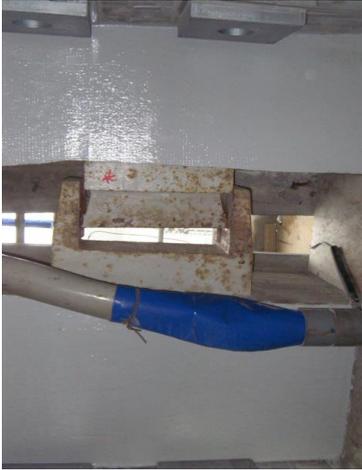
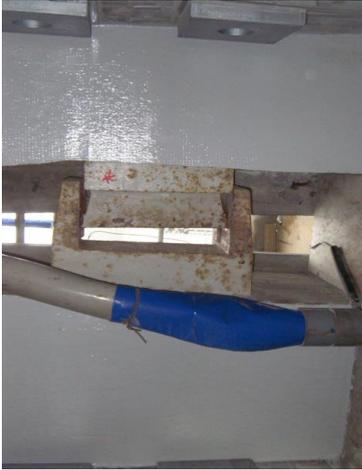
フリガナ 橋梁名 カミノセキオオハン 上関大橋		径間番号 2		2	
所在地 自 上関町長島 至		路線名 主要地方道 光上関線		管轄 柳井土木建築事務所 大島分室	
距離標 自 km + 至 km +		写真番号 84		橋梁ID 41580	
撮影年月日 2011/5/23		径間番号 2		調査更新年月日 平成23年6月30日	
メモ ①腐食-c(小大) ゲルバー部の支承全体に表面 錆が見られる。		部材名 支承		撮影年月日 2011/5/23	
部材名 支承		部材名 支承		メモ メモ	
損傷の種類 腐食、変形など		損傷の種類 腐食、変形など		①腐食-c(小大) ゲルバー部の支承全体に表面 錆が見られる。	
写真番号 83		写真番号 85		写真番号 84	
径間番号 2		径間番号 2		径間番号 2	
部位 (要素番号) ゲルバー部		部位 (要素番号) 照明施設		部位 (要素番号) ゲルバー部	
損傷程度 c		損傷程度 b		損傷程度 c

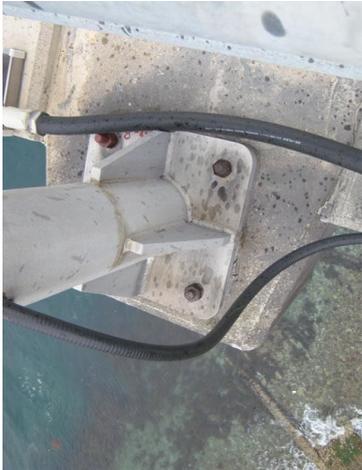
写真番号 85		写真番号 84		写真番号 84	
径間番号 2		径間番号 2		径間番号 2	
部位 (要素番号) 照明施設		部位 (要素番号) 支承		部位 (要素番号) 支承	
損傷程度 b		損傷程度 c		損傷程度 c

メモ ①腐食-b(小/小) 照明柱のアンカーボルトに表面 錆が見られる。		メモ メモ		メモ メモ	
部材名 その他		部材名 その他		部材名 その他	
損傷の種類 その他		損傷の種類 その他		損傷の種類 その他

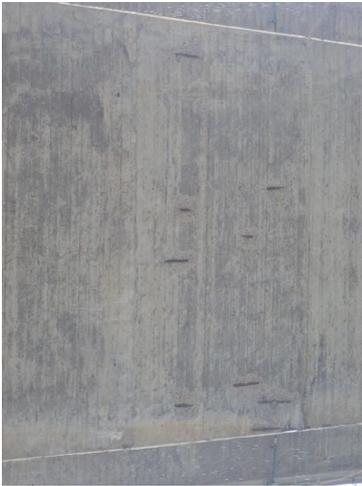
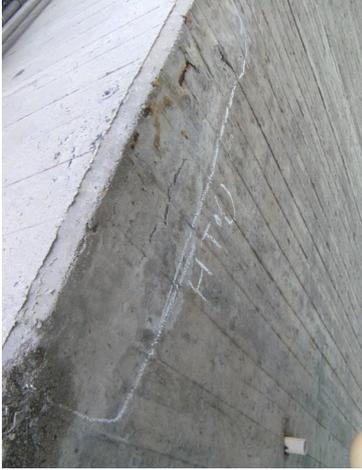
フリガナ 橋梁名 カミノサキオオハン 上関大橋		径間番号 2		3	
所在地 自 上関町長島 至		路線名 主要地方道 光上関線 自 km + 至 km +		管轄	
橋梁ID 41580		調査更新年月日 平成23年6月30日		柳井土木建築事務所 大島分室	
写真番号 86	径間番号 2	撮影年月日 2011/5/23	写真番号 87	径間番号 2	撮影年月日 2011/5/23
部材名 主桁	部位 下面 支間1/4部	メモ 鉄筋が露出しているが、鉄筋の腐食は軽微である。	部材名 主桁	部位 下面 支間1/4部	メモ 鉄筋が露出しているが、鉄筋の腐食は軽微である。
損傷の種類 剥離・鉄筋露出	損傷程度 d

損傷の種類 剥離・鉄筋露出	損傷程度 d

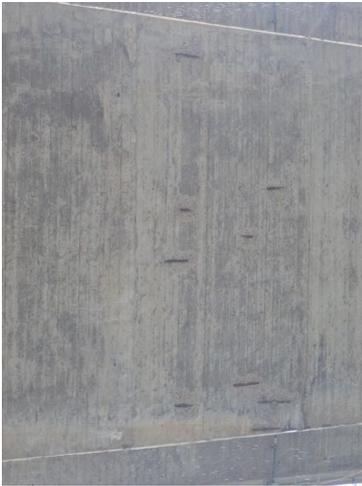
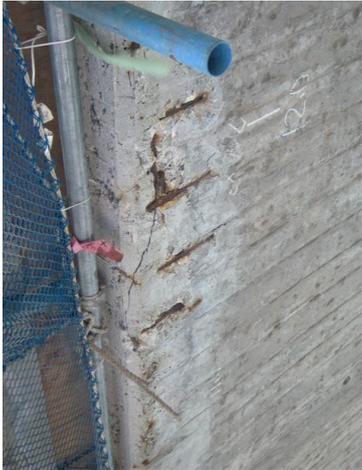
写真番号 88	径間番号 2		写真番号 89	径間番号 2	
部材名 主桁	部位 下面 支間1/4部	メモ 鉄筋が露出しているが、鉄筋の腐食は軽微である。	部材名 主桁	部位 下面 支間(終点側)	メモ 鉄筋が露出しており、鉄筋が著しく腐食している。
損傷の種類 剥離・鉄筋露出	損傷程度 d

損傷の種類 剥離・鉄筋露出	損傷程度 e

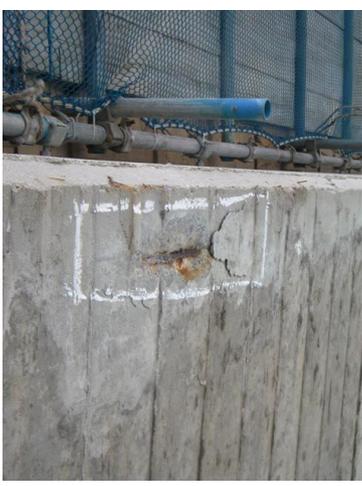
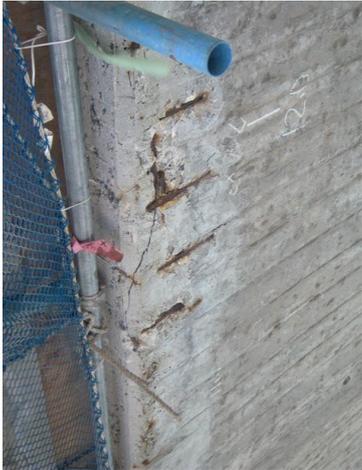
写真番号 88	径間番号 2		写真番号 89	径間番号 2	
部材名 主桁	部位 下面 支間1/4部	メモ 鉄筋が露出しているが、鉄筋の腐食は軽微である。	部材名 主桁	部位 下面 支間(終点側)	メモ 鉄筋が露出しており、鉄筋が著しく腐食している。
損傷の種類 剥離・鉄筋露出	損傷程度 d

損傷の種類 剥離・鉄筋露出	損傷程度 e

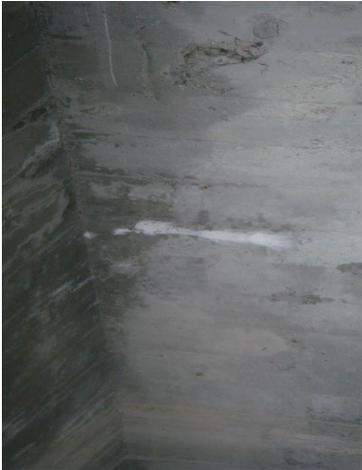
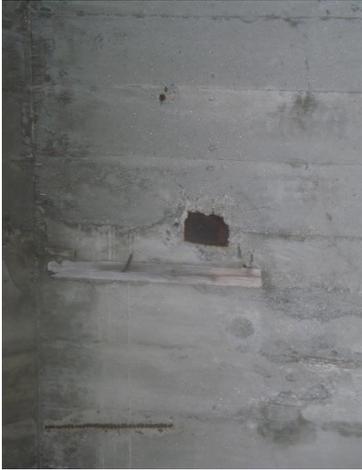
フリガナ 橋梁名 カミノサキオオハン 上関大橋		径間番号 2		径間番号 3	
所在地 自 上関町長島 至		路線名 主要地方道 光上関線 自 km + 至 km +		管轄 柳井土木建築事務所 大島分室	
橋梁ID 41580		調査更新年月日 平成23年6月30日			
写真番号 94	径間番号 2	撮影年月日 2011/5/23	写真番号 95	径間番号 2	撮影年月日 2011/5/23
部材名 主桁	側面 支点部(起点側)	メモ ⑥ひびわれ-c(中小)パターンその他 ⑧漏水・遊離石灰-d ひびわれ幅0.1mm、ひびわれ最 小間隔:0.5m以上のひびわれ が見られ、ひびわれからの遊離 石灰が生じている。	部材名 主桁	側面 支点部(起点側)	メモ PC定着部(横締め)のコンク リートが剥離し、定着板が著しく 腐食している。 ⑩定着部の異常(分類2)-e PC定着部(横締め)露出してお り、著しく腐食している。
損傷の種類 ひびわれ	c		損傷の種類 剥離・鉄筋露出	e

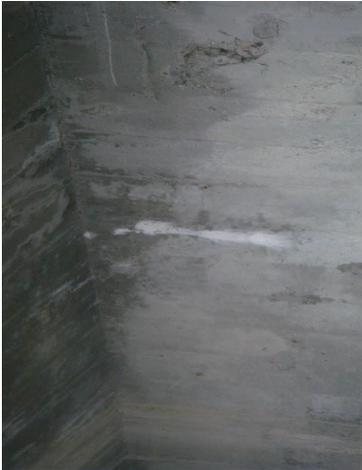
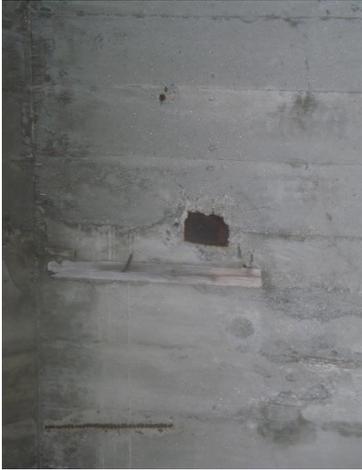
写真番号 96	径間番号 2	撮影年月日 2011/5/23	写真番号 97	径間番号 2	撮影年月日 2011/5/23
部材名 主桁	側面 支点部(起点側)	メモ ⑬うき-e うきが見られる。	部材名 主桁	側面 支間中央部	メモ 主桁側面ハンチ部に鉄筋が露 出しているが、鉄筋の腐食は軽 微である。
損傷の種類 その他	e		損傷の種類 剥離・鉄筋露出	d

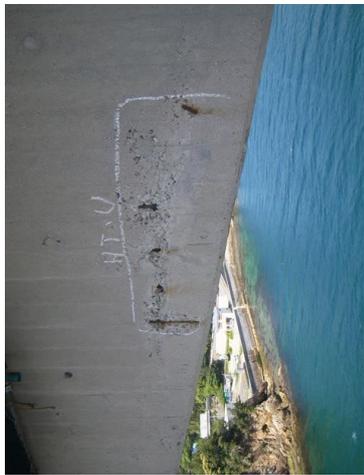
写真番号 98	径間番号 部位 (要素番号) 2	側面 支間中央部	撮影年月日 2011/5/23	写真番号 99	径間番号 部位 (要素番号) 2	側面 支間中央部	撮影年月日 2011/5/23
部材名 主桁	損傷の種類 剥離・鉄筋露出	損傷の程度 d	メモ 鉄筋が露出しているが、鉄筋の腐食は軽微である。	部材名 主桁	損傷の種類 剥離・鉄筋露出	損傷の程度 d	メモ 鉄筋が露出しているが、鉄筋の腐食は軽微である。

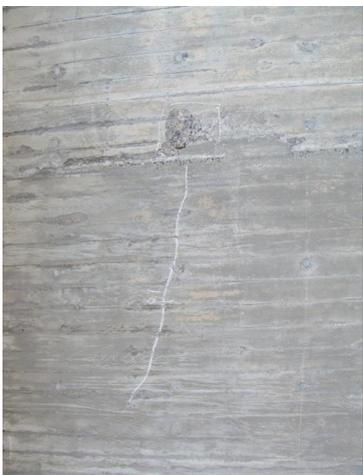
<p>⑫うき- うきが見られる。</p>							
写真番号 100	径間番号 部位 (要素番号) 2	側面 支間1/4部	撮影年月日 2011/5/23	写真番号 101	径間番号 部位 (要素番号) 2	側面 支点部(起点側)	撮影年月日 2011/5/23
部材名 主桁	損傷の種類 ひびわれ	損傷の程度 c	メモ ⑥ひびわれ-c(中小)パターンその他	部材名 主桁	損傷の種類 剥離・鉄筋露出	損傷の程度 d	メモ 鉄筋が露出しているが、鉄筋の腐食は軽微である。

<p>ひびわれ幅0.1mm. ひびわれ最小間隔: 0.5m以上のひびわれが見られる。</p>

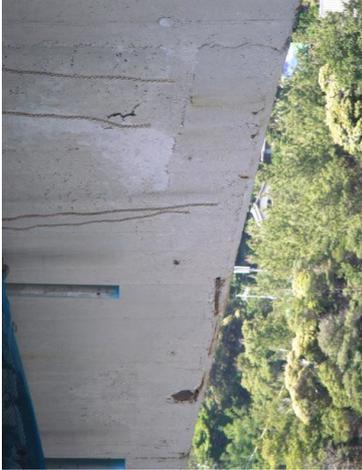
フリガナ 橋梁名 カミノサキオオハン 上関大橋		径間番号 2		3	
所在地 自 上関町長島 至		路線名 主要地方道 光上関線 自 km + 至 km +		管轄	
橋梁ID 41580		柳井土木建築事務所 大島分室		調査更新年月日 平成23年6月30日	
写真番号	102	径間番号	2	撮影年月日	2011/5/23
部材名	主桁	部位 (要素番号)	側面 支間1/4部	側面	支間1/4部
損傷の種類	剥離・鉄筋露出	損傷程度	e	⑫うき- うきが見られる。

<p>PC定着部(縦締め)のコンクリートが剥離し、定着板が著しく腐食している。</p> <p>⑮定着部の異常(分類1)- PC定着部(縦締め)露出しており、著しく腐食している。</p> <p>⑬うき- うきが見られる。</p>					
写真番号	103	径間番号	2	撮影年月日	2011/5/23
部材名	主桁	部位 (要素番号)	側面 支間1/4部	側面	支間1/4部
損傷の種類	その他	損傷程度	e	⑫うき- うきが見られる。

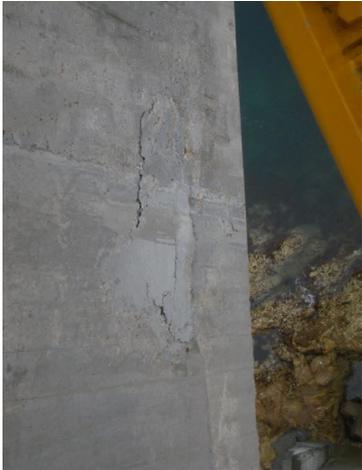
写真番号	104	径間番号	2	撮影年月日	2011/5/23
部材名	主桁	部位 (要素番号)	側面 支間1/4部	側面	支間1/4部
損傷の種類	その他	損傷程度	e	⑫うき- 補修部にうきが見られる。

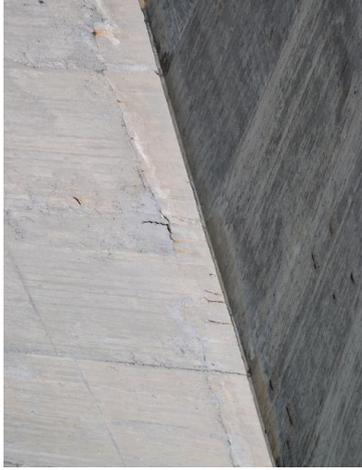
写真番号	105	径間番号	2	撮影年月日	2011/5/23
部材名	主桁	部位 (要素番号)	側面 支間1/4部	側面	支間1/4部
損傷の種類	その他	損傷程度	e	⑫うき- うきが見られる。

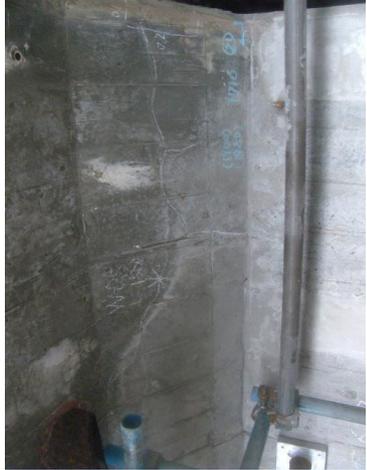
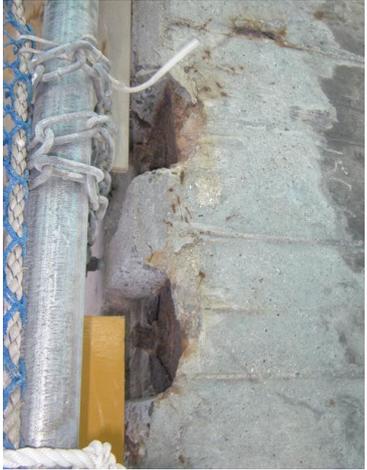
写真番号	径間番号	撮影年月日	写真番号	径間番号	撮影年月日
106	2	2011/5/23	107	2	2011/5/23
部材名 主桁	側面 支点部(終点側)	メモ	部材名 主桁	側面 支点部(終点側)	メモ
損傷の種類 ひびわれ	d	⑥ひびわれ-d(大小)パターンその他 ⑧漏水・遊離石灰-d ひびわれ幅0.2mm、ひびわれ最 小間隔:0.5m以上のひびわれ が主桁側面ハンチ部の水平方 向に見られ、ひびわれからは、 遊離石灰が見られる。	損傷の種類 剥離・鉄筋露出	e	PC定着部(横締め)のコンク リートが剥離し、定着板が著しく 腐食している。 ⑩定着部の異常(分類2)-e PC定着部(横締め)露出してお り、著しく腐食している。

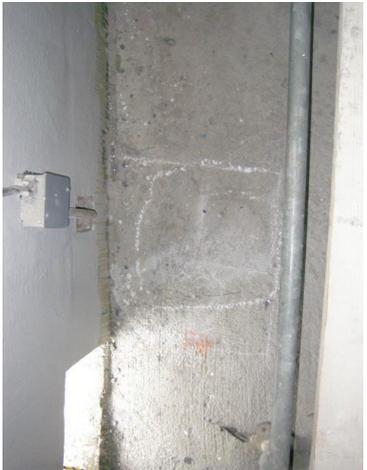
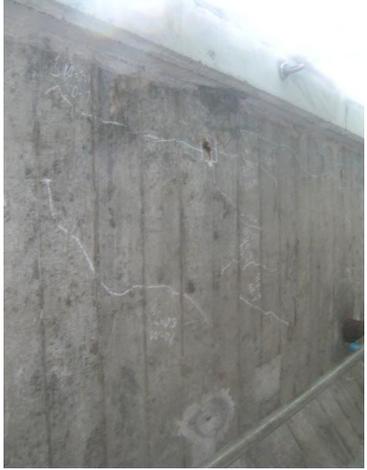
108	2	2011/5/23	109	2	2011/5/23
部材名 主桁	内面	メモ	部材名 張出床版	支点部	メモ
損傷の種類 その他	e	⑫うき-e 主桁(内面)底版にうきが見られ る。	損傷の種類 ひびわれ	c	⑥ひびわれ-c(中小) ひびわれ幅0.1mm、ひびわれ最 小間隔:0.5m以上のひびわれ が橋軸方向に見られる。

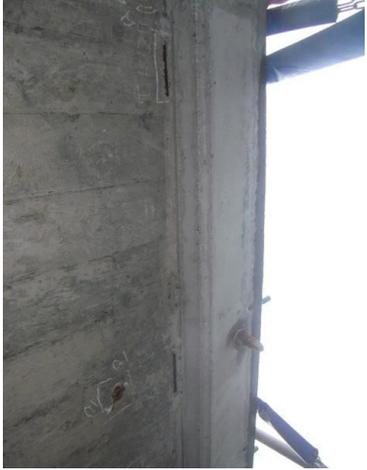
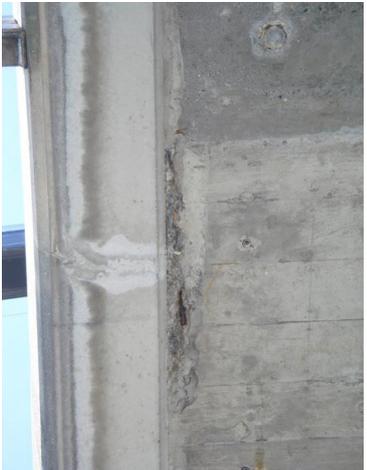
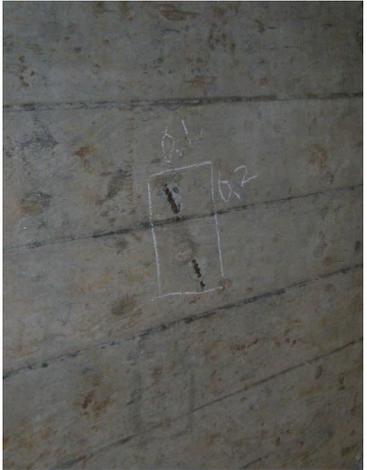
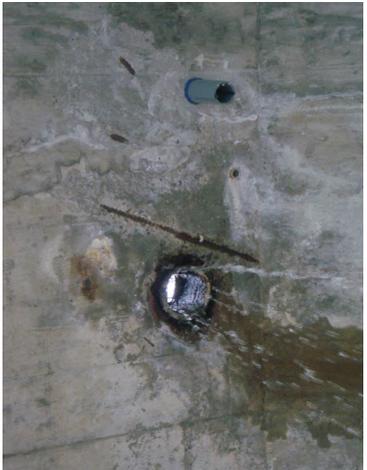
フリガナ 橋梁名 カミノサキオオハン 上関大橋		径間番号 2		3	
所在地 自 上関町長島 至		路線名 主要地方道 光上関線		管轄 柳井土木建築事務所 大島分室	
距離標 自 km + 至 km +		写真番号 111		橋梁ID 41580	
撮影年月日 2011/5/23		径間番号 2		調査更新年月日 平成23年6月30日	
撮影位置 支 点部		張出床版		メモ	
損傷の種類 剥離・鉄筋露出		損傷の種類 剥離・鉄筋露出		PC定着部(横締め)のコンクリートが剥離し、定着板が腐食している。	
写真番号 110		写真番号 113		⑩定着部の異常(分類2)-c PC定着部(横締め)露出しており、定着が腐食している。	
部材名 張出床版		部材名 張出床版		PC定着部(横締め)のコンクリートが剥離し、定着板が腐食している。	
損傷の種類 剥離・鉄筋露出		損傷の種類 剥離・鉄筋露出		PC定着部(横締め)のコンクリートが剥離し、定着板が腐食している。	
損傷程度 d		損傷程度 d		PC定着部(横締め)のコンクリートが剥離し、定着板が腐食している。	
写真番号 112		写真番号 113		⑩定着部の異常(分類2)-c PC定着部(横締め)露出しており、定着が腐食している。	
部材名 張出床版		部材名 張出床版		PC定着部(横締め)のコンクリートが剥離し、定着板が腐食している。	
損傷の種類 剥離・鉄筋露出		損傷の種類 剥離・鉄筋露出		PC定着部(横締め)のコンクリートが剥離し、定着板が腐食している。	
損傷程度 d		損傷程度 d		PC定着部(横締め)のコンクリートが剥離し、定着板が腐食している。

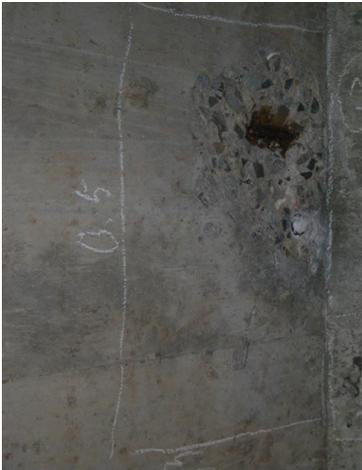
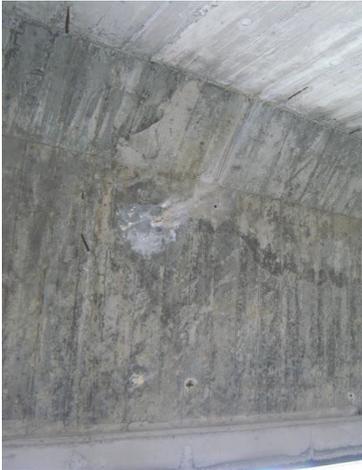
写真番号	径間番号	撮影年月日	写真番号	径間番号	撮影年月日
114	2	2011/5/23	115	2	2011/5/23
部材名 張出床版	部材名 張出床版	メモ	部材名 張出床版	部材名 張出床版	メモ
損傷の種類 剥離・鉄筋露出	損傷の種類 剥離・鉄筋露出	鉄筋が露出しているが、鉄筋の腐食は軽微である。	損傷の種類 漏水・遊離石灰	損傷の種類 漏水・遊離石灰	補修部からの遊離石灰が生じている。

⑫うき-e うき:0.3×0.5mが見られる。

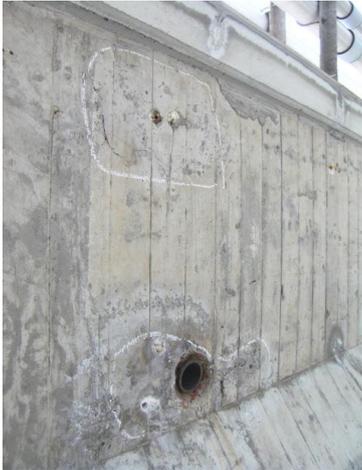
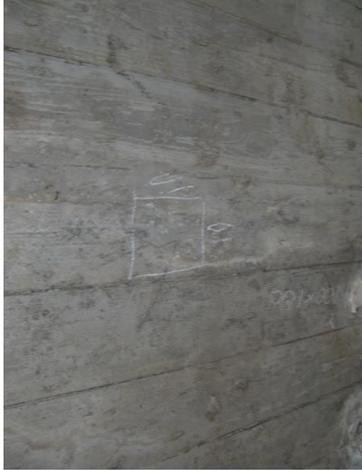
⑫うき-e うきが見られる。
写真番号 116	径間番号 2	撮影年月日 2011/5/23	写真番号 117	径間番号 2	撮影年月日 2011/5/23
部材名 張出床版	部材名 張出床版	メモ	部材名 張出床版	部材名 張出床版	メモ
損傷の種類 その他	損傷の種類 その他	⑫うき-e うき:0.1×0.1mが見られる。	損傷の種類 その他	損傷の種類 その他	⑫うき-e うきが見られる。
