点検調書(その6) 損傷写真

フリガナ 橋梁名	カミノサキオオハン 上関大橋		主要地方道 光上関線	柳井土木建築事務所 大島分室	橋梁ID 41580
	所在地	自 上関町長島 至

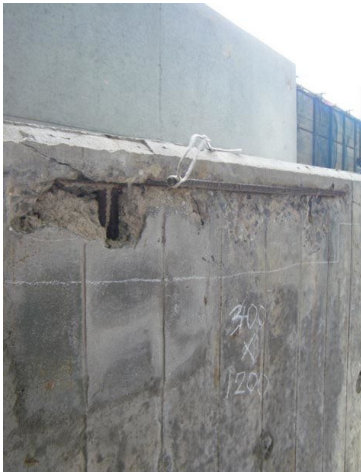
写真番号	径間番号	撮影年月日	写真番号	径間番号	撮影年月日
130	3	2011/5/23	131	3	2011/5/23
部材名 主桁	下面 支間中央部	メモ	部材名 主桁	下面 支間中央部	メモ
損傷の種類 剥離・鉄筋露出	e	鉄筋が露出しており、鉄筋が著しく腐食している。	損傷の種類 剥離・鉄筋露出	e	鉄筋が露出しており、鉄筋が著しく腐食している。

<p>⑩定着部の異常(分類1)-e PC定着部(縦締め)が露出しており、著しく腐食している。</p>

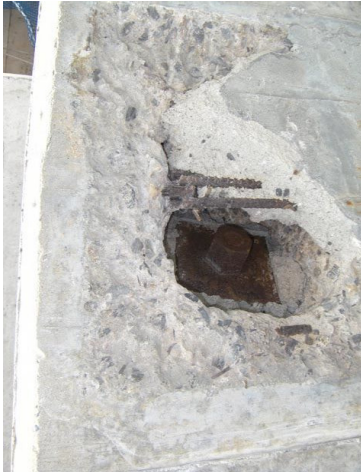
<p>⑩定着部の異常(分類1)-e PC定着部(縦締め)が露出しており、著しく腐食している。</p>
132	3	2011/5/23	133	3	2011/5/23
部材名 主桁	下面 支間中央部	メモ	部材名 主桁	下面 支間中央部	メモ
損傷の種類 剥離・鉄筋露出	e	鉄筋が露出しており、鉄筋が著しく腐食している。	損傷の種類 剥離・鉄筋露出	e	鉄筋が露出しており、鉄筋が著しく腐食している。
 		<p>⑩定着部の異常(分類1)-e PC定着部(縦締め)が露出しており、著しく腐食している。</p> <p>⑫うき-e うきが見られる。</p>

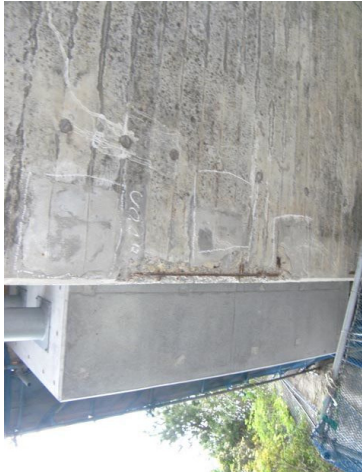
<p>⑩定着部の異常(分類1)-c ⑫うき-e PC定着部(縦締め)のコンクリートにうきが見られる。</p>

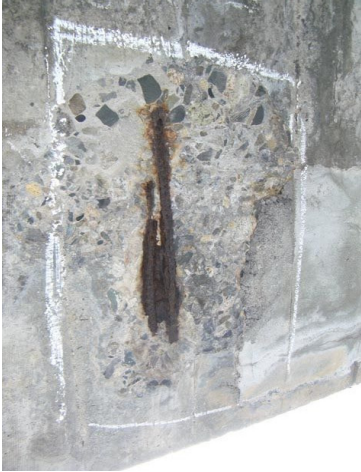
⑩定着部の異常(分類1)-e  
PC定着部(縦締め)が露出して  
おり、著しく腐食している。

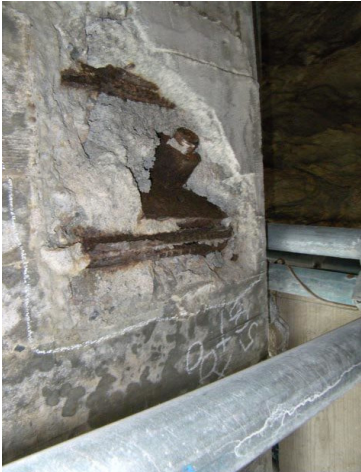
⑩定着部の異常(分類1)-e  
PC定着部(縦締め)が露出して  
おり、著しく腐食している。

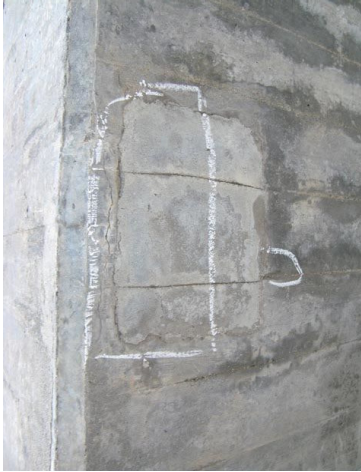
⑪うき-e  
PC定着部(縦締め)のコンク  
リートにうきがみられる。

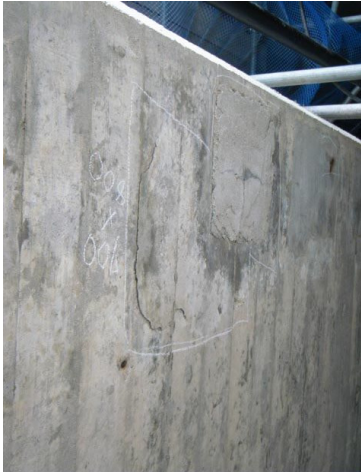
⑪うき-e  
うき:0.7×0.8mが見られる。

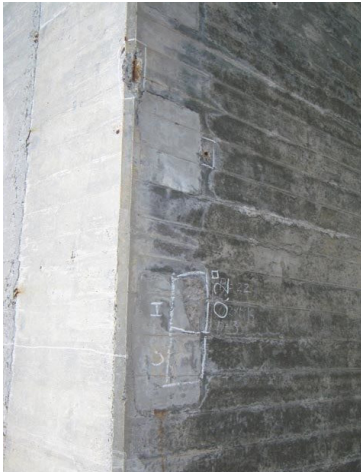
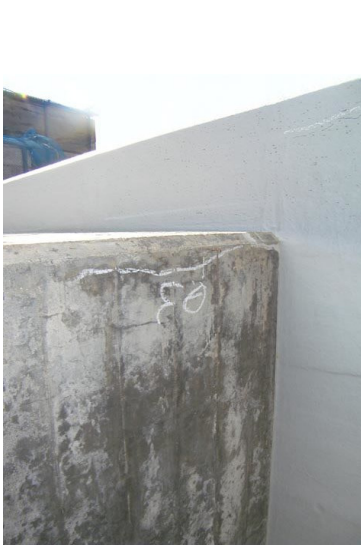
写真番号	径間番号	撮影年月日	写真番号	径間番号	撮影年月日
138	3	2011/5/23	139	3	2011/5/23
部材名 主桁	下面 支間1/4部	メモ	部材名 主桁	下面 支点部(終点側)	メモ
損傷の種類 その他	e	⑩定着部の異常(分類1)-c ⑫うき-e PC定着部(縦締め)のコンク リートにうきが見られる。 ⑦剥離・鉄筋露出-d 鉄筋が露出しているが、鉄筋の 腐食は軽微である。	損傷の種類 ひびわれ	d	⑥ひびわれ-d(大小)パターン2 ひびわれ幅0.3mm、ひびわれ最 小間隔:0.5m以上のひびわれが 橋軸方向に見られる。

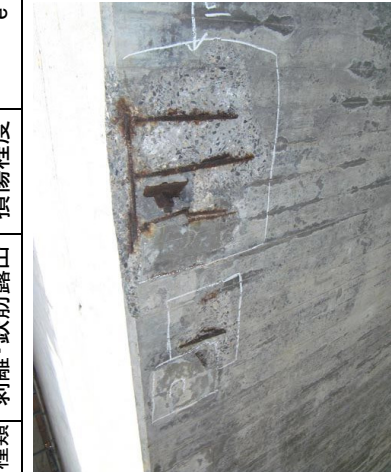
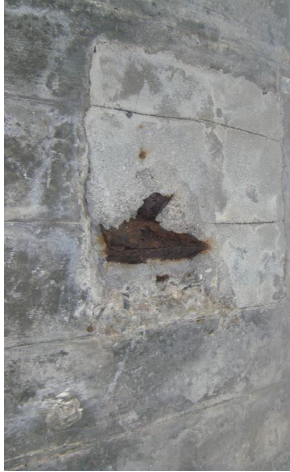
140	3	2011/5/23	141	3	2011/5/23
部材名 主桁	下面 支点部(終点側)	メモ	部材名 主桁	下面 支点部(終点側)	メモ
損傷の種類 剥離・鉄筋露出	e	鉄筋が露出しており、鉄筋が著 しく腐食している。 ⑩定着部の異常(分類1)-e PC定着部(縦締め)が露出して おり、著しく腐食している。	損傷の種類 剥離・鉄筋露出	e	定着部が露出しており、著しく腐 食している。 ⑩定着部の異常(分類1)-e PC定着部(縦締め)が露出して おり、著しく腐食している。

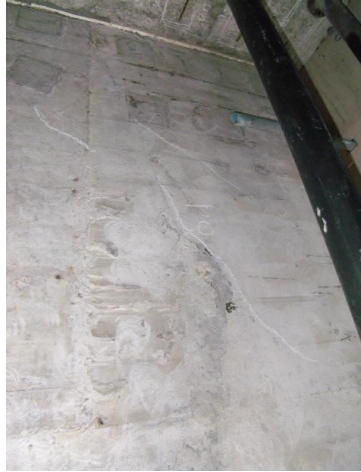
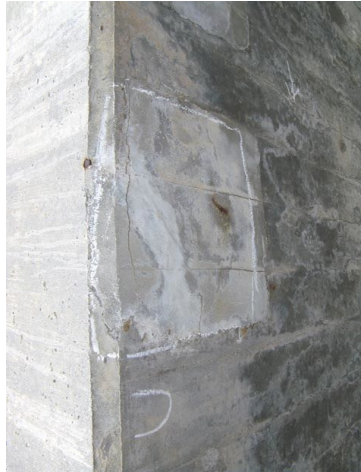
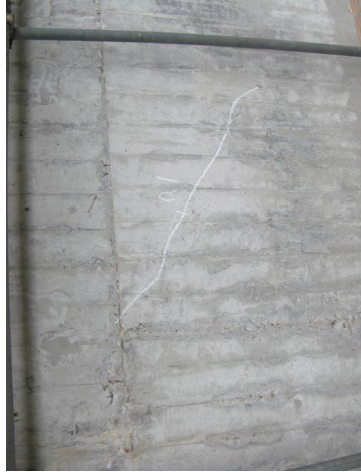
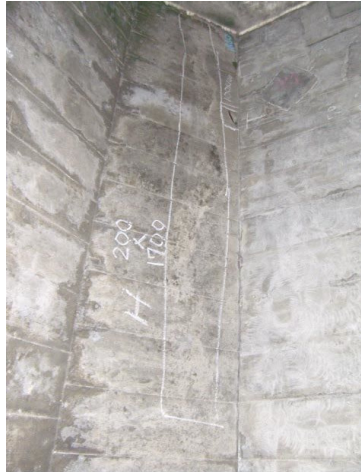
フリガナ 橋梁名 上関大橋		径間番号 3		径間 分割番号 4	
カシノサキオオハン 上関町長島		路線名 主要地方道 光上関線		柳井土木建築事務所 大島分室	
所在地 自 上関町長島 至		距離標 自 km + 至 km +		管 轄	
写真番号 142		径間番号 3		撮影年月日 2011/5/23	
部材名 主桁		下面 支点部(終点側)		側面 支点部(起点側)	
損傷の種類 その他		e		c	
写真番号 143		径間番号 143		撮影年月日 2011/5/23	
部材名 主桁		主桁		メモ	
損傷の種類 ひびわれ		ひびわれ		⑥ひびわれ-c(中小)パターン20 ひびわれ幅0.1mm、ひびわれ最 小間隔:0.5m以上のひびわれが 見られる。	
写真番号 144		径間番号 3		撮影年月日 2011/5/23	
部材名 主桁		側面 支点部(起点側)		側面 支間中央部	
損傷の種類 剥離・鉄筋露出		c		c	
写真番号 145		径間番号 145		撮影年月日 2011/5/23	
部材名 主桁		主桁		メモ	
損傷の種類 剥離・鉄筋露出		剥離(0.2×1.7m)が 生じている。		⑥ひびわれ-c(中小)パターンそ の他 ひびわれ幅0.1mm、ひびわれ最 小間隔:0.5m以上のひびわれが 見られる。

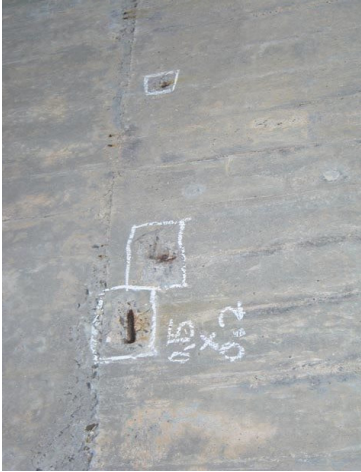
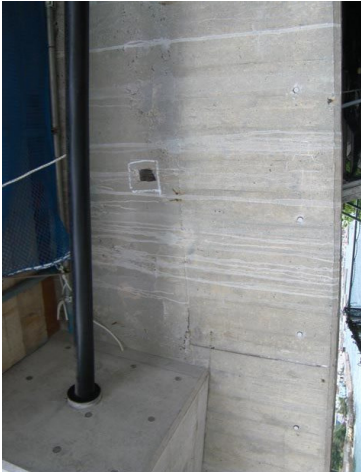
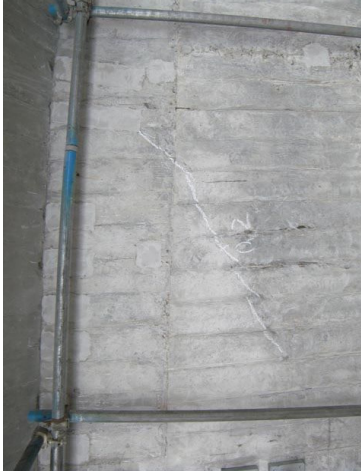
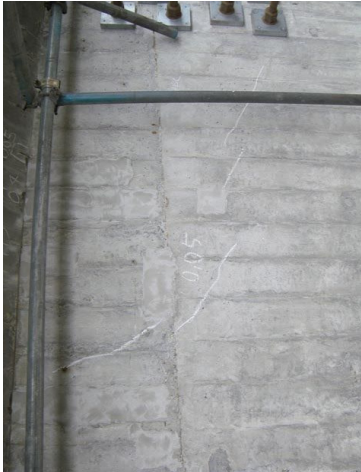
フリガナ 橋梁名 カミノサキオオサン 上関大橋		径間番号 3		4	
所在地 自 上関町長島 至		路線名 主要地方道 光上関線		管轄 柳井土木建築事務所 大島分室	
距離標 自 km + 至 km +		写真番号 146		橋梁ID 41580	
径間番号 3		側面 支間中央部		調査更新年月日 平成23年6月30日	
写真番号 148		部位 (要素番号) 主桁		撮影年月日 2011/5/23	
損傷の種類 剥離・鉄筋露出		損傷程度 e		メモ 鉄筋が露出しているが、鉄筋の腐食は軽微である。	
写真番号 149		部位 (要素番号) 主桁		撮影年月日 2011/5/23	
損傷の種類 ひびわれ		損傷程度 b		メモ ⑥ひびわれ-b(小)パターンその他 ひびわれ幅0.05mm、ひびわれ最小間隔:0.5m以上のひびわれが見られる。	
写真番号 147		部位 (要素番号) 主桁		撮影年月日 2011/5/23	
損傷の種類 剥離・鉄筋露出		損傷程度 d		メモ ⑥ひびわれ-d(大)パターンその他 ひびわれ幅0.2mm、ひびわれ最小間隔:0.5m以上のひびわれが見られる。	
写真番号 148		部位 (要素番号) 主桁		撮影年月日 2011/5/23	
損傷の種類 ひびわれ		損傷程度 b		メモ ⑥ひびわれ-b(小)パターンその他 ひびわれ幅0.05mm、ひびわれ最小間隔:0.5m以上のひびわれが見られる。	
写真番号 149		部位 (要素番号) 主桁		撮影年月日 2011/5/23	
損傷の種類 ひびわれ		損傷程度 d		メモ ⑥ひびわれ-d(大)パターンその他 ひびわれ幅0.2mm、ひびわれ最小間隔:0.5m以上のひびわれが見られる。

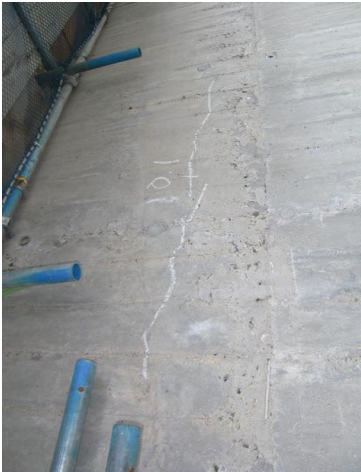
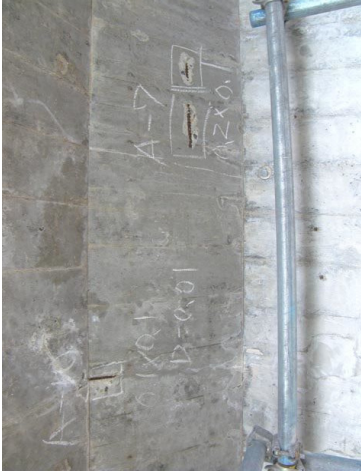
フリガナ 橋梁名 カミノサキオオサン 上関大橋		径間 分割番号 3		4	
所在地 自 上関町長島 至		路線名 主要地方道 光上関線 自 km + 至 km +		管 轄	
橋梁ID 41580		柳井土木建築事務所 大島分室		調査更新年月 平成23年6月30日	
写真番号 150	径間番号 3	撮影年月日 2011/5/23	写真番号 151	径間番号 3	撮影年月日 2011/5/23
部材名 主桁	側面 支間1/4部	メモ	部材名 主桁	側面 支間1/4部	メモ
損傷の種類 ひびわれ	損傷程度 c	⑥ひびわれ-c(中小)パターンその他 ひびわれ幅0.1mm、ひびわれ最 小間隔:0.5m以上のひびわれが 見られる。	損傷の種類 剥離・鉄筋露出	損傷程度 d	ハンチ部に鉄筋が露出している が、鉄筋の腐食は軽微である。

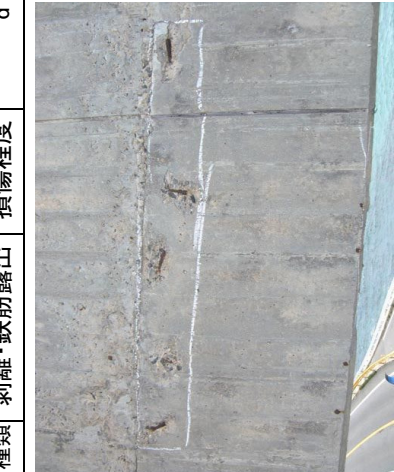
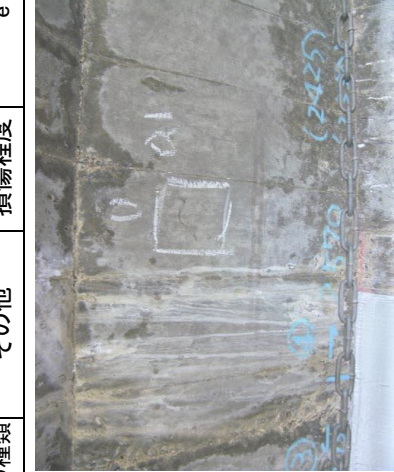
写真番号 152	径間番号 3	撮影年月日 2011/5/23	写真番号 153	径間番号 3	撮影年月日 2011/5/23
部材名 主桁	側面 支間1/4部	メモ	部材名 主桁	側面 支間1/4部	メモ
損傷の種類 剥離・鉄筋露出	損傷程度 d	鉄筋が露出しているが、鉄筋の 腐食は軽微である。	損傷の種類 その他	損傷程度 e	⑫うき-e ハンチ部にうき:0.1×0.1mが見 られる。

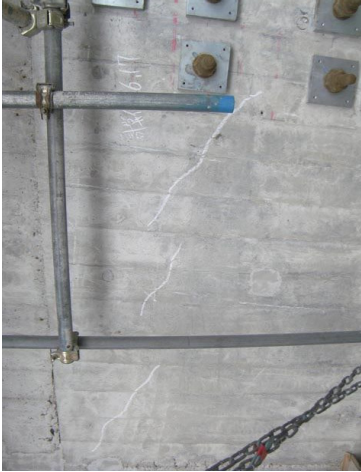
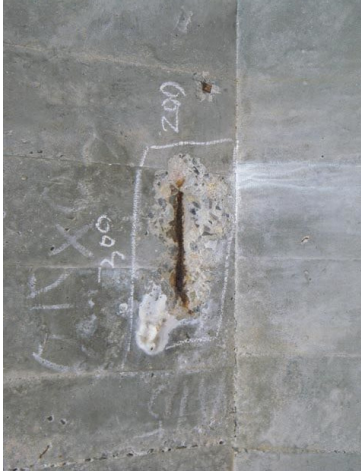
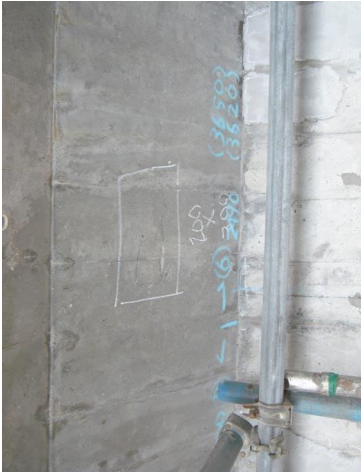
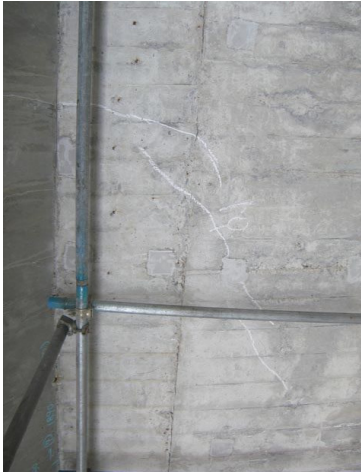
フリガナ 橋梁名 カミノサキオオハン 上関大橋		径間番号 3		4	
所在地 自 上関町長島 至		路線名 主要地方道 光上関線		管 轄	
距離標 自 km + 至 km +		写真番号 155		橋梁ID 41580	
径間番号 3		撮影年月日 2011/5/23		調査更新年月日 平成23年6月30日	
側面 支間1/4部		径間番号 部位 (要素番号)		撮影年月日 2011/5/23	
e		主桁		メモ	
損傷の種類 ひびわれ		損傷の種類 ひびわれ		⑥ひびわれ-c(中小)パターンそ の他 ひびわれ幅0.1mm、ひびわれ最 小間隔:0.5m以上のひびわれが 見られる。	
写真番号 154		写真番号 157		撮影年月日 2011/5/23	
主桁		主桁		メモ	
その他		剥離・鉄筋露出		ハンチ部の鉄筋が露出している が、鉄筋の腐食は軽微である。	
側面 支間部(終点側)		径間番号 部位 (要素番号)		撮影年月日 2011/5/23	
c		d		メモ	
損傷の種類 ひびわれ		損傷の種類 剥離・鉄筋露出		ハンチ部の鉄筋が露出している が、鉄筋の腐食は軽微である。	
写真番号 156		写真番号 157		撮影年月日 2011/5/23	
主桁		主桁		メモ	
ひびわれ		剥離・鉄筋露出		ハンチ部の鉄筋が露出している が、鉄筋の腐食は軽微である。

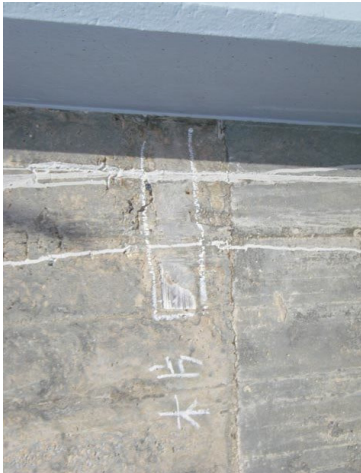
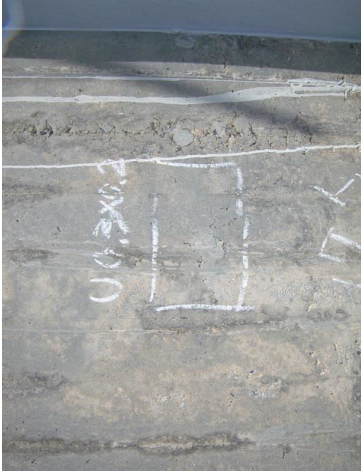
フリガナ 橋梁名 カミノサキオオハン 上関大橋		径間番号 3		4	
所在地 自 上関町長島 至		路線名 主要地方道 光上関線 自 km + 至 km +		管轄	
橋梁ID 41580		調査更新年月日 平成23年6月30日		柳井土木建築事務所 大島分室	
写真番号 158	径間番号 3	撮影年月日 2011/5/23	写真番号 159	径間番号 3	撮影年月日 2011/5/23
部材名 主桁	側面 支点部(終点側)	メモ	部材名 主桁	側面 支点部(終点側)	メモ
損傷の種類 剥離・鉄筋露出	c	木片の混入が見られる。	損傷の種類 その他	e	⑫うき-e うき:0.3×0.2mが見られる。

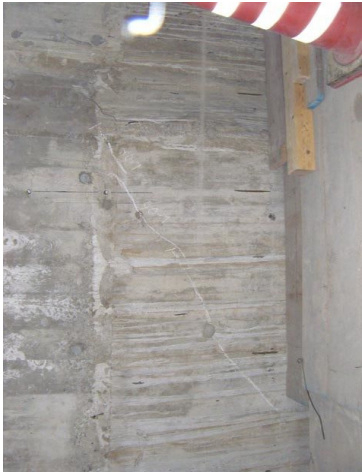
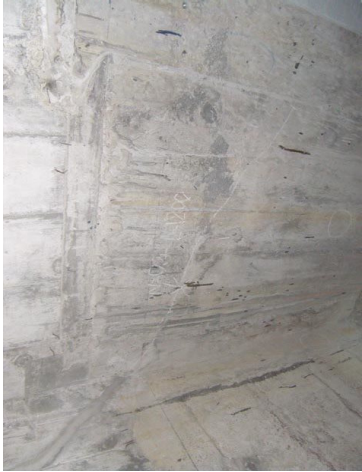
写真番号 160	径間番号 3	撮影年月日 2011/5/23	写真番号 161	径間番号 3	撮影年月日 2011/5/23
部材名 主桁	内面	メモ	部材名 主桁	内面	メモ
損傷の種類 ひびわれ	b	⑥ひびわれ-b(小)パターンその他 ひびわれ幅0.05mm、ひびわれ最小間隔:0.5m以上のひびわれが見られる。	損傷の種類 ひびわれ	b	⑥ひびわれ-b(小)パターンその他 ひびわれ幅0.05mm、ひびわれ最小間隔:0.5m以上のひびわれが見られる。

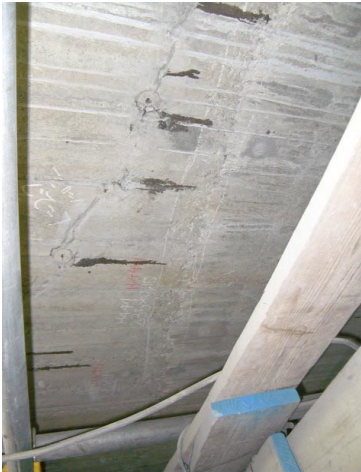
フリガナ 橋梁名 カミノサキオオハン 上関大橋		径間番号 3		4	
所在地 自 上関町長島 至		路線名 主要地方道 光上関線 自 km + 至 km +		管轄	
橋梁ID 41580		柳井土木建築事務所 大島分室		調査更新年月日 平成23年6月30日	
写真番号 162	径間番号 3	撮影年月日 2011/5/23	写真番号 163	径間番号 3	撮影年月日 2011/5/23
部材名 主桁	部位 内面	メモ 鉄筋が露出しているが、鉄筋の腐食は軽微である。 ひびわれは補修が施されている。	部材名 主桁	部位 内面	メモ 鉄筋が露出しているが、鉄筋の腐食は軽微である。
損傷の種類 剥離・鉄筋露出	損傷程度 d

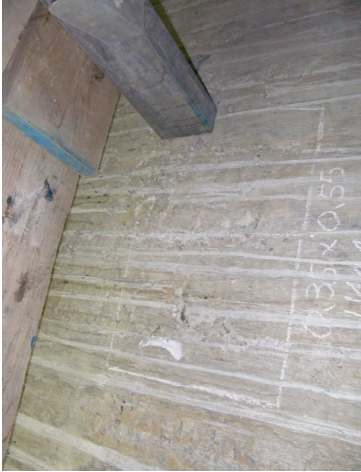
損傷の種類 剥離・鉄筋露出	損傷程度 d

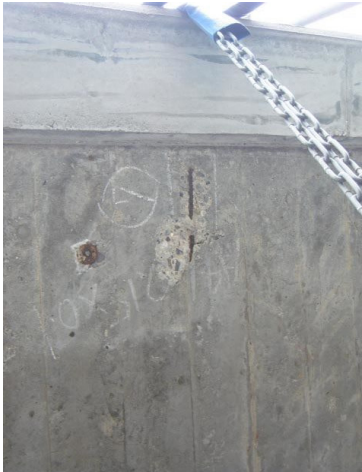
写真番号 164	径間番号 3		写真番号 165	径間番号 3	
部材名 張出床版	部位 支点部	メモ 鉄筋が露出しているが、鉄筋の腐食は軽微である。	部材名 張出床版	部位 支点部	メモ 鉄筋が露出しているが、鉄筋の腐食は軽微である。
損傷の種類 剥離・鉄筋露出	損傷程度 d

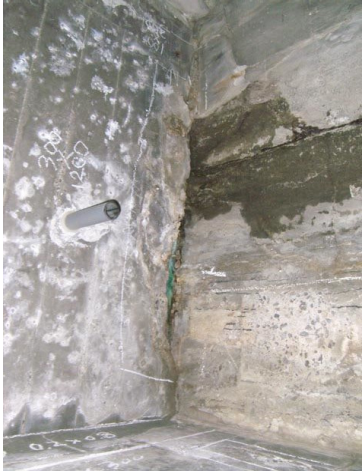
損傷の種類 剥離・鉄筋露出	損傷程度 d

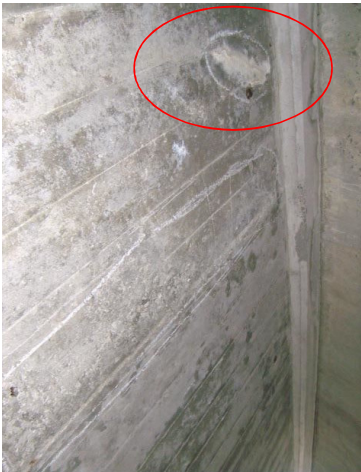
フリガナ 橋梁名 カミノサキオオハン 上関大橋		径間番号 3		4	
所在地 自 上関町長島 至		路線名 主要地方道 光上関線 自 km + 至 km +		管轄 柳井土木建築事務所 大島分室	
橋梁ID 41580		調査更新年月日 平成23年6月30日			
写真番号 166	径間番号 3	撮影年月日 2011/5/23	写真番号 167	径間番号 3	撮影年月日 2011/5/23
部材名 張出床版	部位 支点部	メモ 同部的な遊離石灰が生じているが、錆汁は見られない。	部材名 張出床版	部位 支点部	メモ 遊離石灰が生じているが、錆汁は見られない。
損傷の種類 漏水・遊離石灰	損傷程度 d

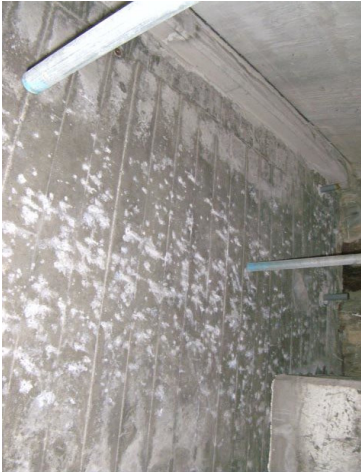
損傷の種類 漏水・遊離石灰	損傷程度 d

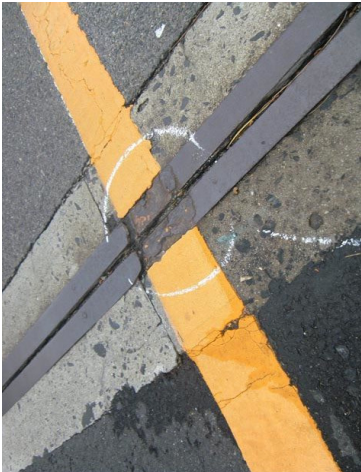
フリガナ 橋梁名 カミノサキオオハン 上関大橋		径間番号 3		4	
所在地 自 上関町長島 至		路線名 主要地方道 光上関線		管轄 柳井土木建築事務所 大島分室	
距離標 自 km + 至 km +		写真番号 174		橋梁ID 41580	
撮影年月日 2011/5/23		径間番号 3		調査更新年月日 平成23年6月30日	
部材名 伸縮装置		部位 A2上		撮影年月日 2011/5/23	
損傷の種類 段差、変形、破損など		損傷程度 c		メモ ⑤防食機能の劣化-c(分類) 防護柵天端部の横じームに、局 部的な防食機能の劣化が見ら れる

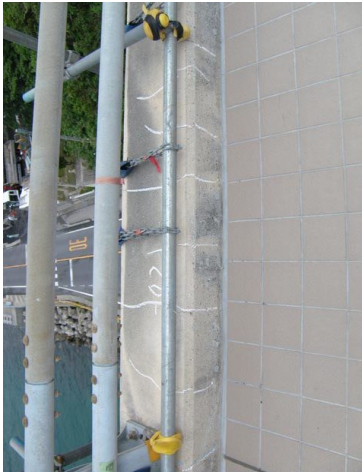
写真番号 175		撮影年月日 2011/5/23	
部材名 地覆高欄		部位 防護柵		メモ ⑥ひびわれ-d(中大) ひびわれ幅0.2mm、ひびわれ最 小間隔:0.2mのひびわれが見ら れる。	
損傷の種類 ひびわれ		損傷程度 d		撮影年月日 2011/5/23

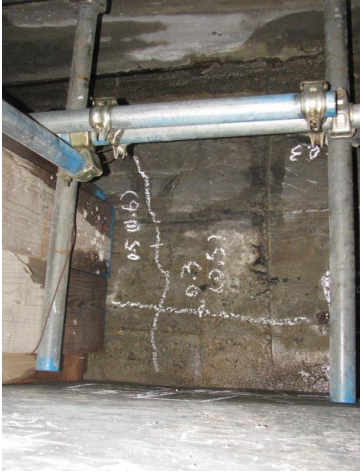
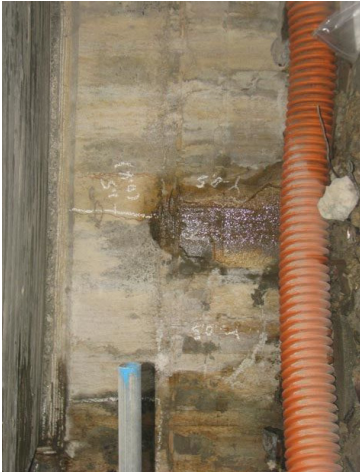
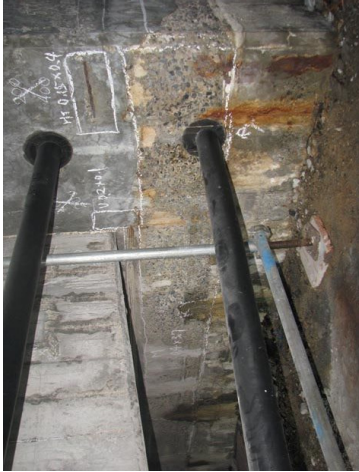
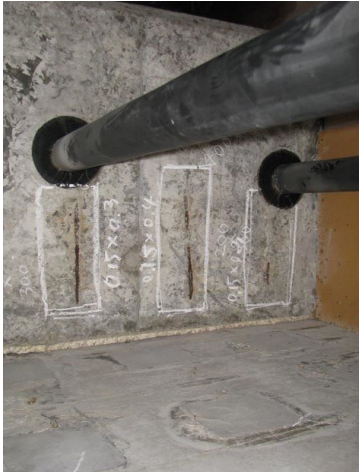
写真番号	径間番号	撮影年月日	写真番号	径間番号	撮影年月日
178	3	2011/5/23	179	3	2011/5/23
部材名	部位 (要素番号)	メモ	部材名	部位 (要素番号)	メモ
橋台	A2		橋台	A2	
損傷の種類	損傷程度	⑥ひびわれ-d(大小)パターン1	損傷の種類	損傷程度	⑥ひびわれ-d(大小)パターン1
		ひびわれ幅1.5mm、ひびわれ最小間隔:0.5m以上の鉛直ひびわれが橋台正面に見られる。			ひびわれ幅0.3~0.5mm、ひびわれ最小間隔:0.5m以上のひびわれが橋台正面に見られる。
写真番号		2011/5/23	写真番号		2011/5/23
180		メモ	181		
部材名			部材名		
橋台			橋台		
損傷の種類		剥離・鉄筋露出	損傷の種類		剥離・鉄筋露出
		鉄筋が露出しているが、鉄筋の腐食は軽微である。			鉄筋が露出しているが、鉄筋の腐食は軽微である。

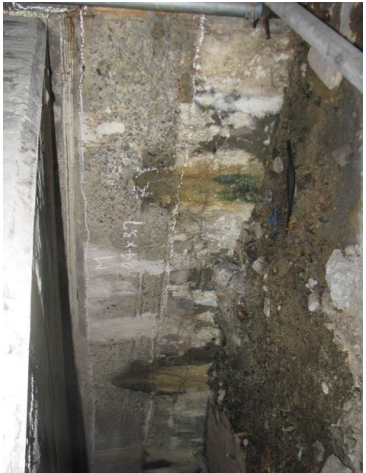
写真番号		182		径間番号		3		撮影年月日		2011/5/23	
部材名		橋台		部位 (要素番号)		橋台		A2		メモ	
損傷の種類		漏水・遊離石灰		損傷程度		d		e		⑫うき-e うき:0.2×0.8mが見られる。

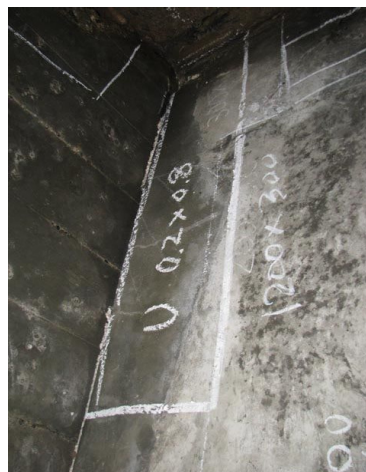
写真番号		183		径間番号		3		撮影年月日		2011/5/23	
部材名		橋台		部位 (要素番号)		橋台		A2		メモ	
損傷の種類		その他		損傷程度		e
