点検調査 (その6) 損傷写真				1		橋梁 I D		41580	
起點側		緯度 33.83041		終點側		緯度 33.83235		橋梁 I D	
起點側		経度 132.11732		終點側		経度 132.11787		橋梁 I D

フリガナ 橋梁名	かみのせきおおはし 上関大橋		管轄	橋梁コード		41580		
	所在地	自 上関町長島 至 上関町室津		調査更新年月日	2017年12月09日			
路線名			主要地方道 光上関線		最新点検年月日		2017年11月09日	
距離標			自 至		調査更新年月日		2017年12月09日	
距離標			自 至		最新点検年月日		2017年11月09日

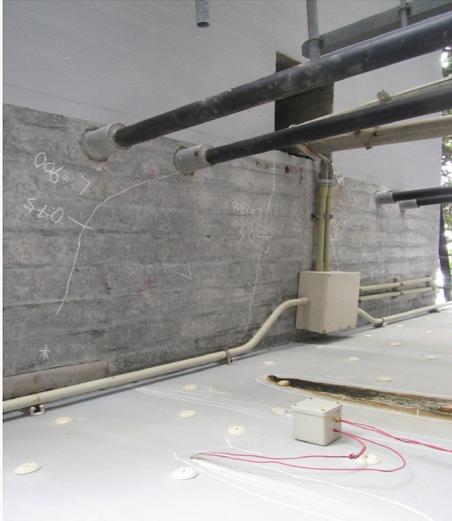
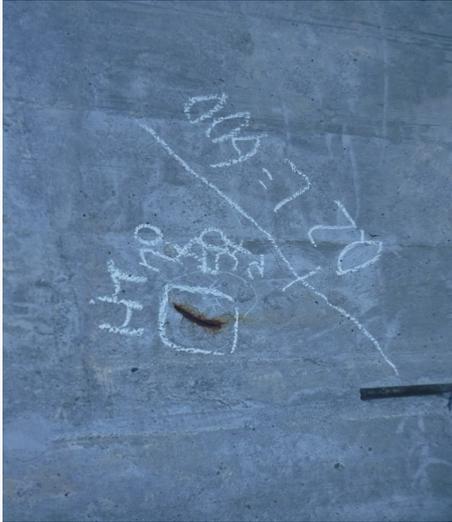
写真番号	1	撮影年月日	2017.11.09	写真番号	2	撮影年月日	2017.11.09
部材名	主桁	要素番号	0101	部材名	主桁	要素番号	0101
損傷の種類	ひびわれ	損傷程度	d	損傷の種類	ひびわれ	損傷程度	d
写真		写真		写真		写真

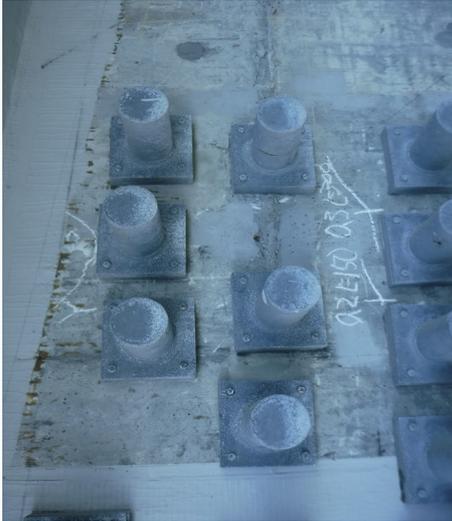
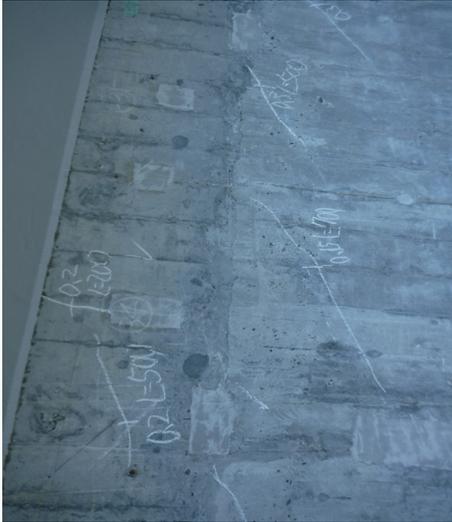
写真番号	3	撮影年月日	2017.11.09	写真番号	4	撮影年月日	2017.11.09
部材名	主桁	要素番号	0101	部材名	主桁	要素番号	0101
損傷の種類	ひびわれ	損傷程度	d	損傷の種類	ひびわれ	損傷程度	d
写真		写真		写真		写真

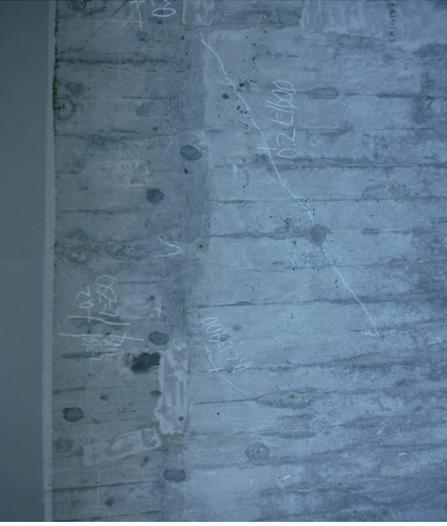
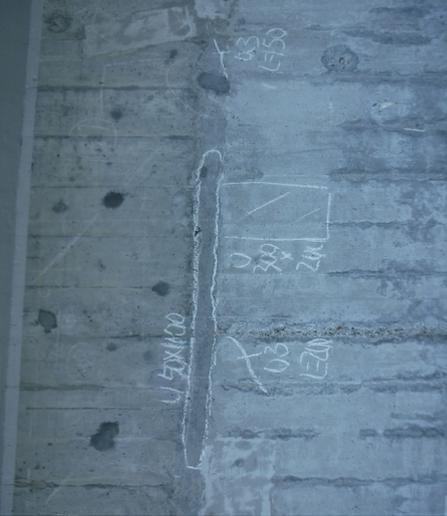
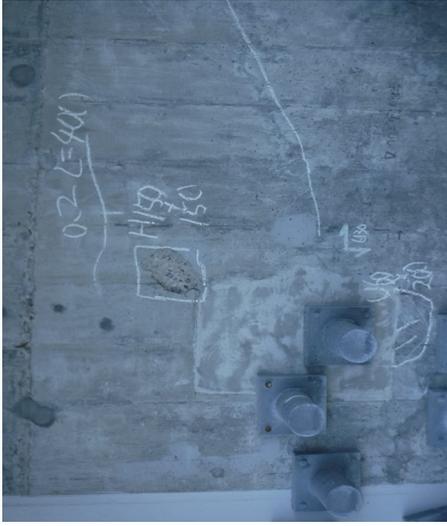
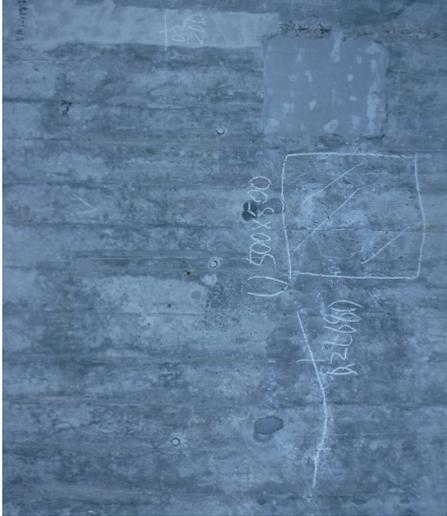
写真番号	5		径間番号	1		撮影年月日	2017.11.09		写真番号	6		径間番号	1		撮影年月日	2017.11.09				
	部材名	主桁		要素番号	0101		部材名	主桁		要素番号	0101		部材名	主桁		要素番号	0101			
損傷の種類	ひびわれ		損傷程度	d		0.2mm/0.8m L=1600mm その他のパターン	損傷の種類	ひびわれ		損傷程度	d		0.3mm/- L=400mm その他のパターン うき-e 300×200mm 50×1000mm	損傷の種類	ひびわれ		損傷程度	d		0.2mm/- L=680mm その他のパターン うき-e 500×500mm

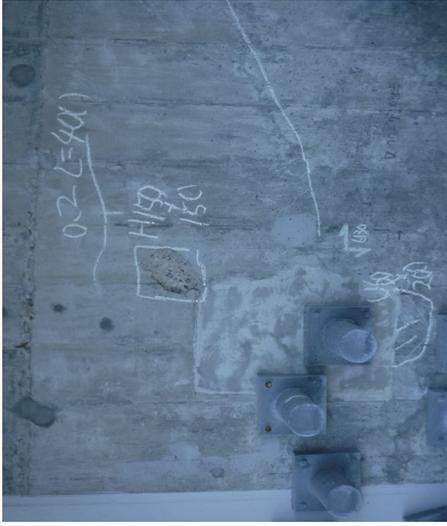
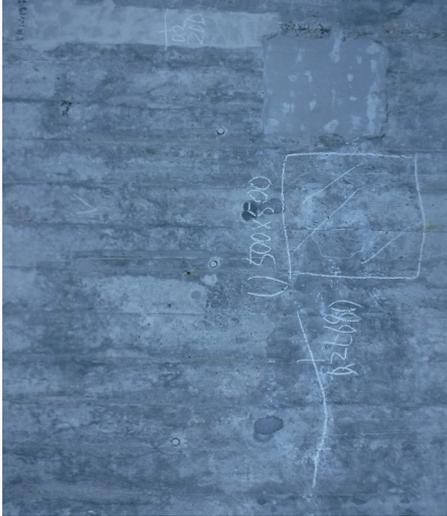
写真番号	7		径間番号	1		撮影年月日	2017.11.09		写真番号	8		径間番号	1		撮影年月日	2017.11.09				
部材名	主桁		要素番号	0101		0.2mm/- L=400mm その他のパターン うき-e 150×150mm 60×200mm	部材名	主桁		要素番号	0101		部材名	主桁		要素番号	0101			
損傷の種類	ひびわれ		損傷程度	d		0.2mm/- L=400mm その他のパターン うき-e 150×150mm 60×200mm	損傷の種類	ひびわれ		損傷程度	d		0.2mm/- L=680mm その他のパターン うき-e 500×500mm	損傷の種類	ひびわれ		損傷程度	d

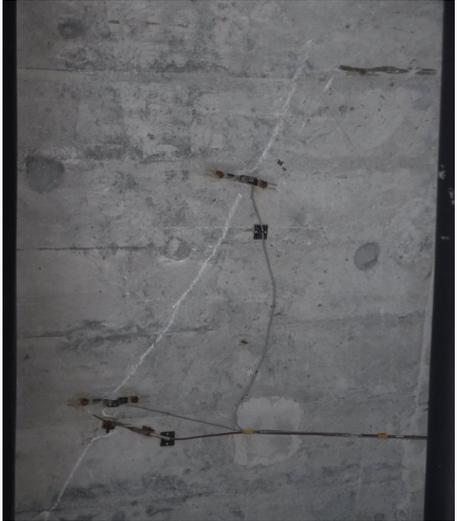
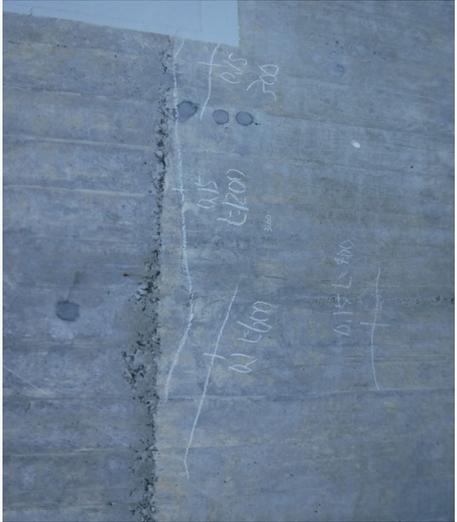
写真番号	径間番号	撮影年月日	写真番号	径間番号	撮影年月日
9	1	2017.11.09	10	1	2017.11.09
部材名	主桁	メモ	部材名	主桁	メモ
要素番号	0101	L=1200mm	要素番号	0101	L=1200mm
損傷の種類	ひびわれ	その他のパターン	損傷の種類	d	その他のパターン

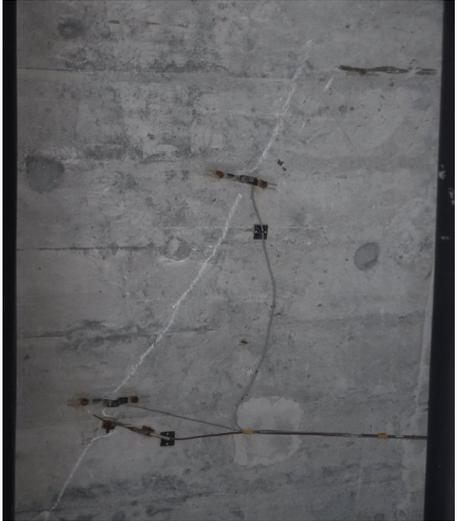
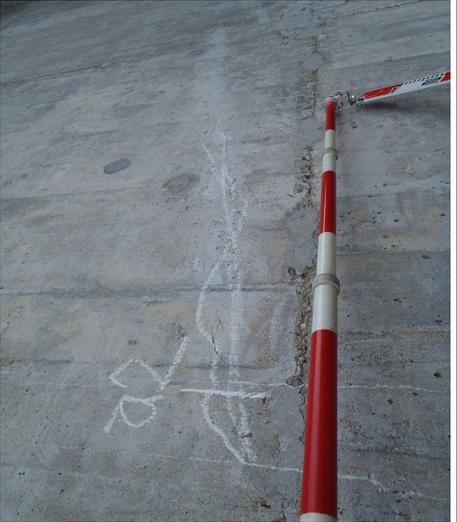
11	12	2017.11.09	12	1	2017.11.09
部材名	主桁	メモ	部材名	主桁	メモ
要素番号	0101	L=1200mm	要素番号	0101	L=800mm
損傷の種類	ひびわれ	その他のパターン	損傷の種類	d	その他のパターン

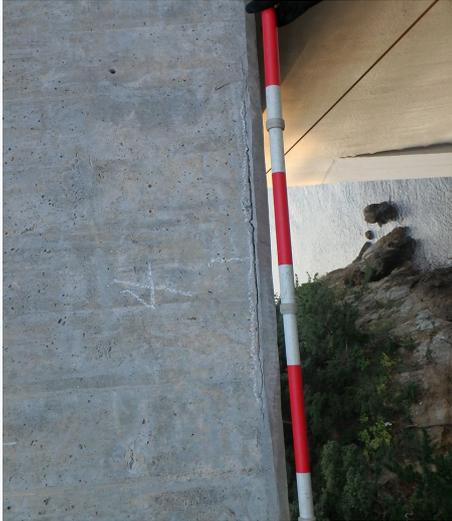
写真番号	13	径間番号	1	撮影年月日	2017.11.09	写真番号	14	径間番号	1	撮影年月日	2017.11.09
部材名	主桁	要素番号	0101	メモ		部材名	主桁	要素番号	0101	メモ	
損傷の種類	ひびわれ	損傷程度	d	4.0mm/-L=800mm その他のパターン		損傷の種類	ひびわれ	損傷程度	e	0.3mm/0.3m, L=700mm	
写真

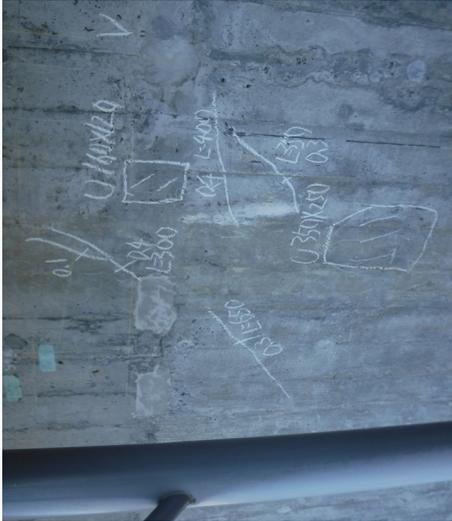
写真番号	15	径間番号	1	撮影年月日	2017.11.09	写真番号	16	径間番号	1	撮影年月日	2017.11.09
部材名	主桁	要素番号	0101	メモ		部材名	主桁	要素番号	0101	メモ	
損傷の種類	ひびわれ	損傷程度	e	0.4mm/0.1m, L=400mm その他の損傷 うき-e 160 x 120mm 350 x 250mm		損傷の種類	ひびわれ	損傷程度	e	0.2mm/0.4m, L=700mm その他のパターン	
写真

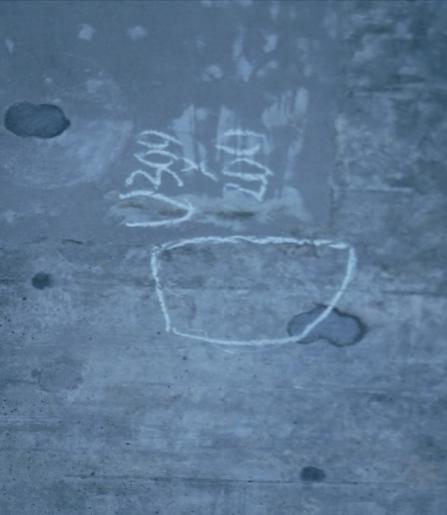
写真番号	21	径間番号	1	撮影年月日	2017.11.09	写真番号	22	径間番号	1	撮影年月日	2017.11.09
部材名	主桁	要素番号	0101	メモ		部材名	主桁	要素番号	0101	メモ	
損傷の種類	うき	損傷程度	e	300×200mm		損傷の種類	うき	損傷程度	e	500×300mm	
写真

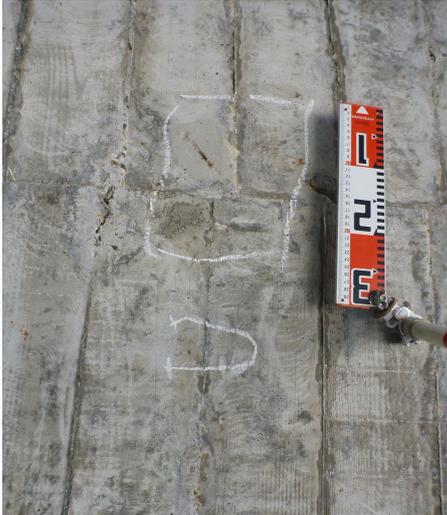
写真番号	23	径間番号	1	撮影年月日	2017.11.09	写真番号	24	径間番号	1	撮影年月日	2017.11.09
部材名	主桁	要素番号	0101	メモ		部材名	主桁	要素番号	0101	メモ	
損傷の種類	うき	損傷程度	e	200×250mm		損傷の種類	うき	損傷程度	e	300×500mm	
写真

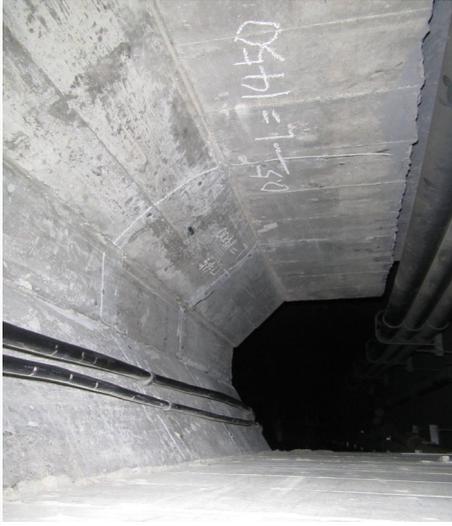
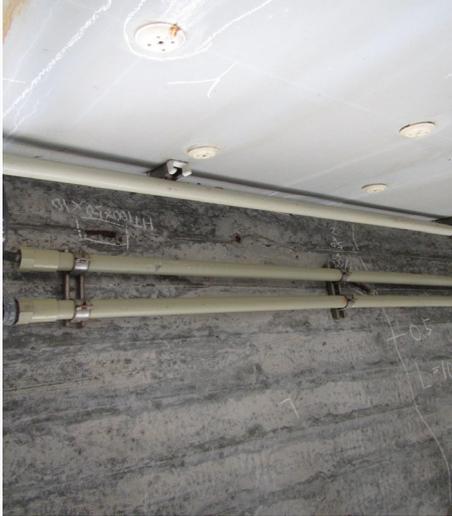
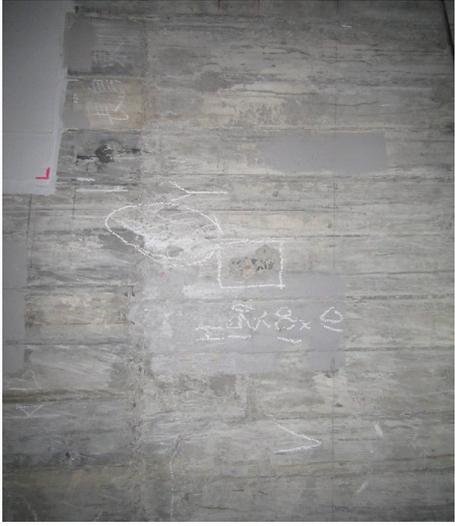
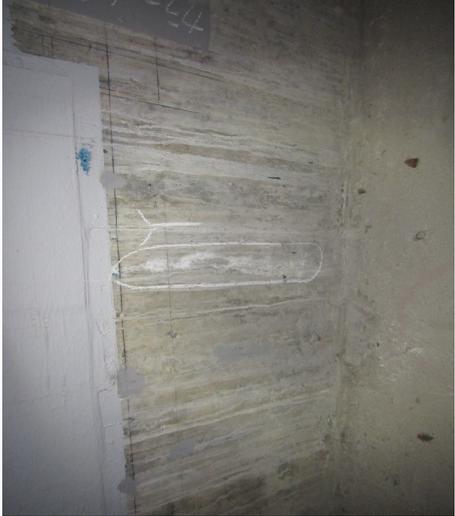
写真番号	25	径間番号	1	撮影年月日	2017.11.09	写真番号	26	径間番号	1	撮影年月日	2017.11.09
部材名	主桁	要素番号	9101	メモ		部材名	主桁	要素番号	9101	メモ	
損傷の種類	ひびわれ	損傷程度	e	0.5mm/0.4m, L=1450mm		損傷の種類	剥離・鉄筋露出	損傷程度	d	100×50×10mm 100×50×2mm 防錆処理済

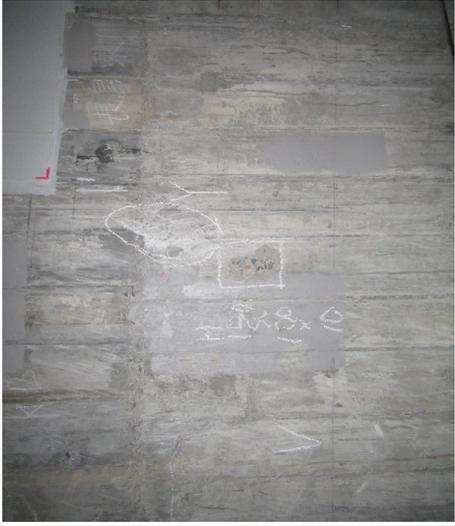
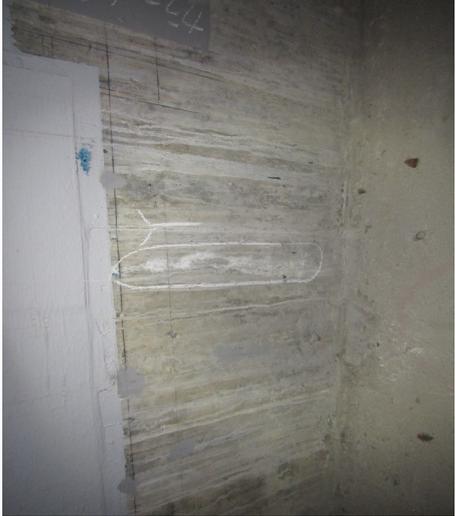
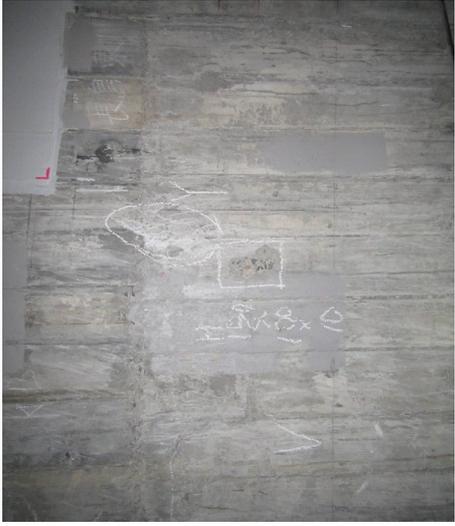
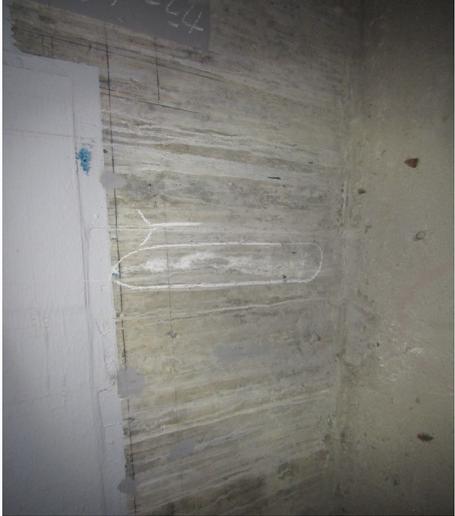
写真番号	27	径間番号	1	撮影年月日	2017.11.09	写真番号	28	径間番号	1	撮影年月日	2017.11.09
部材名	主桁	要素番号	9101	メモ		部材名	主桁	要素番号	9101	メモ	
損傷の種類	剥離・鉄筋露出	損傷程度	c	剥離 150×100×10mm その他の損傷 漏水・遊離石灰 - d		損傷の種類	漏水・遊離石灰	損傷程度	d	遊離石灰

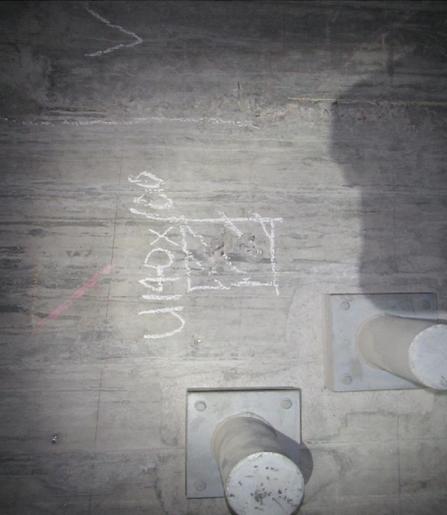
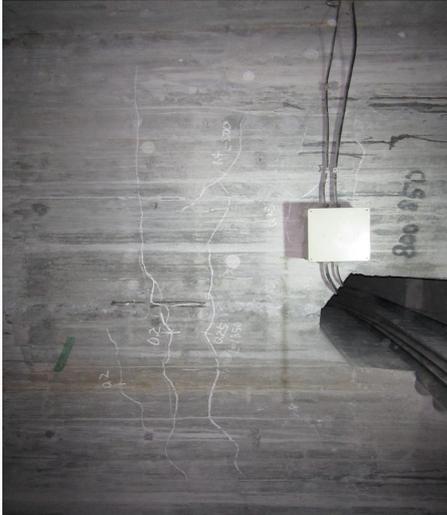
点検調査（その6） 損傷写真		径間番号	1	起点側		33.83041	緯度	33.83235	緯度	33.83235	終点側	132.11732	経度	132.11787	経度	橋梁 I D	41580
フリガナ	かみのせきおおおはし																
橋梁名	上関大橋																
所在地	自 上関町長島																
	至 上関町室津																
管轄	柳井土木建築事務所																
	大島分室																
橋梁コード	41580																
調査更新年月日	2017年12月09日																
最新点検年月日	2017年11月09日																
写真番号	29	径間番号	1	撮影年月日	2017.11.09	写真番号	30	径間番号	1	撮影年月日	2017.11.09						
部材名	主桁	要素番号	9101	メモ		部材名	横桁	要素番号	9101	メモ							
損傷の種類	うき	損傷程度	e	140×100mm		損傷の種類	ひびわれ	損傷程度	d	0.8mm/1.1m, L=2000mm

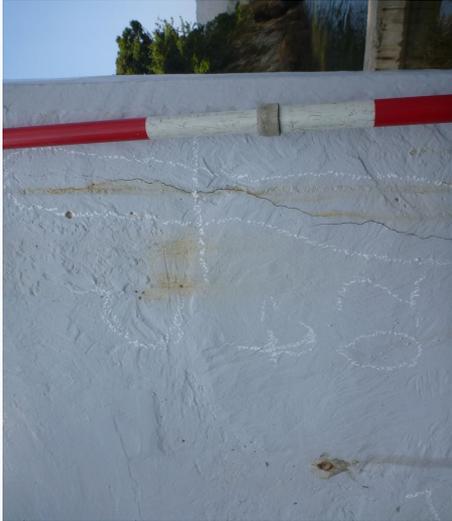
写真番号	33		2017.11.09		写真番号		34		2017.11.09		撮影年月日		2017.11.09		
	径間番号		1		撮影年月日		2017.11.09		径間番号		1		撮影年月日		2017.11.09
部材名		橋脚[柱部・壁部]		要素番号		0102		橋脚[柱部・壁部]		要素番号		0102		メモ	
損傷の種類		ひびわれ		損傷程度		c		ひびわれ		損傷程度		d		0.5mm/-、L=300mm その他のパターンの その他の損傷 補修・補強材の損傷 - c	
写真

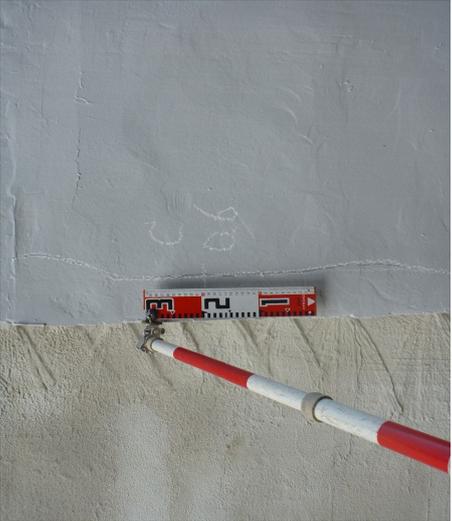
写真番号		35		2017.11.09		写真番号		36		2017.11.09		撮影年月日		2017.11.09	
径間番号		1		撮影年月日		2017.11.09		径間番号		1		撮影年月日		2017.11.09	
部材名		橋脚[柱部・壁部]		要素番号		0102		橋脚[柱部・壁部]		要素番号		0102		メモ	
損傷の種類		ひびわれ		損傷程度		d		ひびわれ		損傷程度		d		0.7mm/-、L=600mm その他のパターンの その他の損傷 補修・補強材の損傷 - c	
写真

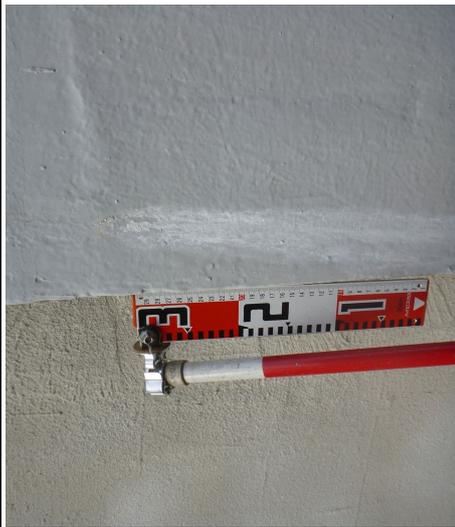
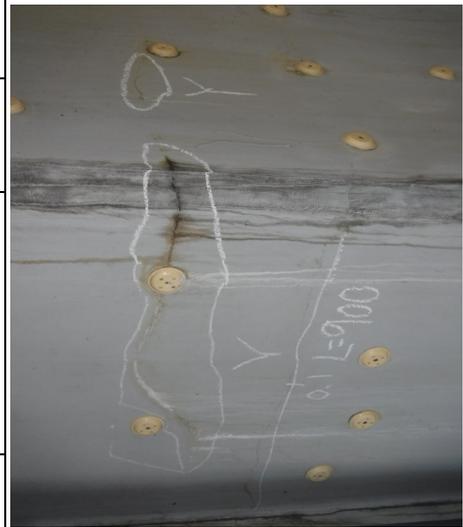
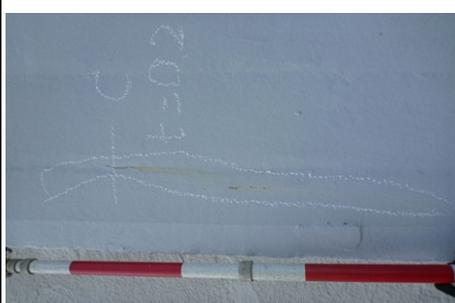
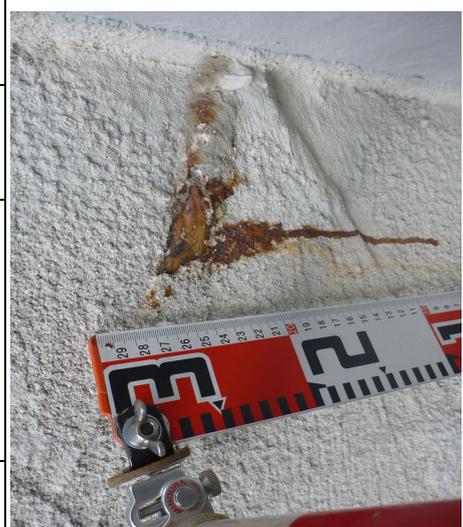
写真番号	径間番号	撮影年月日	写真番号	径間番号	撮影年月日
37	1	2017.11.09	38	1	2017.11.09
部材名	橋脚[柱部・壁部]	メモ	部材名	橋脚[柱部・壁部]	メモ
損傷の種類	ひびわれ	0.3mm/-L=1000mm その他のパターン その他の損傷 漏水・遊離石灰 - d 補修・補強材の損傷 - c	損傷の種類	漏水・遊離石灰	遊離石灰
写真番号		写真番号		写真番号	
39	1	2017.11.09	40	1	2017.11.09
部材名	橋脚[柱部・壁部]	メモ	部材名	橋台[胸壁]	メモ
損傷の種類	補修・補強材の損傷	塗装の剥離、錆汁 分類：4	損傷の種類	ひびわれ	0.1mm/-L=900mm その他の損傷 漏水・遊離石灰 - d
