上関大橋 箱内部P2-A2間 状況写真

上関大橋 中央ヒンジ部 状況写真

上関大橋

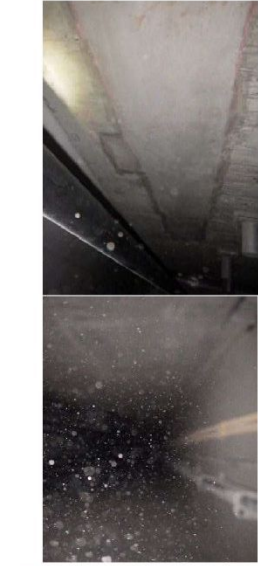
PC鋼材及び上面の状況

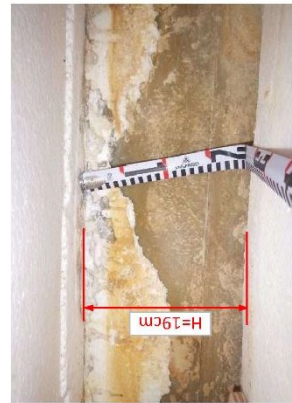
④ 橋座部状況

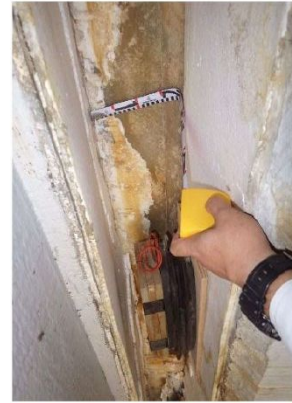
③ 橋座部状況

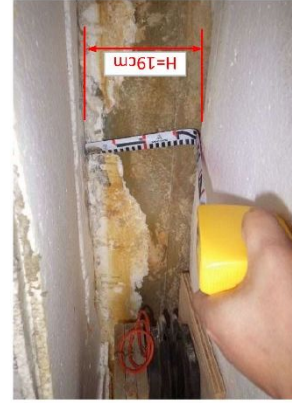
② 橋座部状況

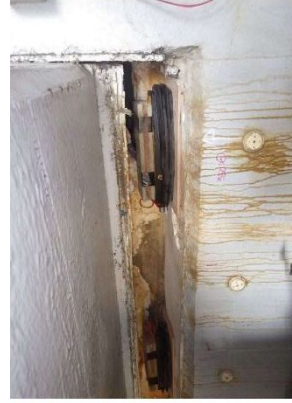
① 橋座部状況

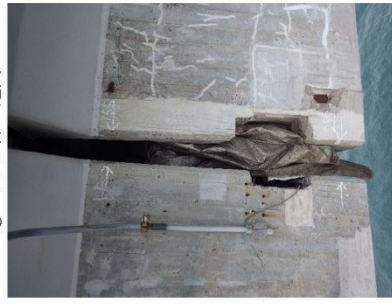
⑦ ヒンジ部 遊間

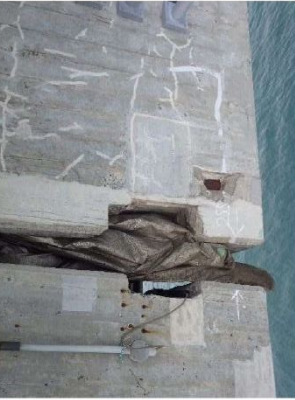
⑨ はく離
