Ⅲ. 本復旧のための調査及び試験

Ⅲ. I 寸法計測および桁の移動に関する調査（本編 4.1.1）

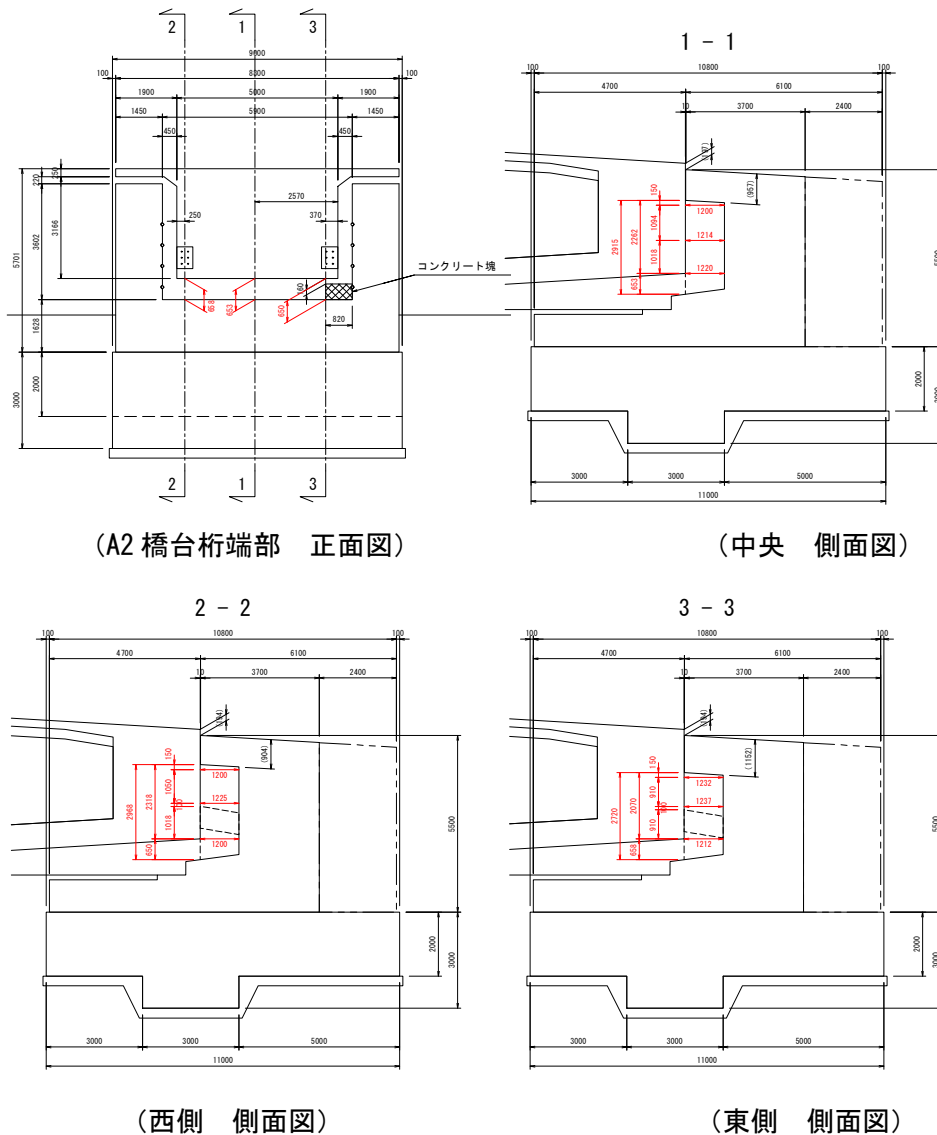
図 1 現地計測結果

下部工橋座面と桁下面の高さを計測した結果、東側は 650mm、西側は 658mm であり、8mm の高低差がみられた。桁と A2 橋台との位置関係について、現地で計測した寸法値を赤着色で示す。桁裏空間の竣工当時の図面の寸法は 1200mm であるが、ほぼ同様の計測値を得た。この結果から、桁が海側に移動しておらず、鉛直上向きに浮き上がったと推定される。

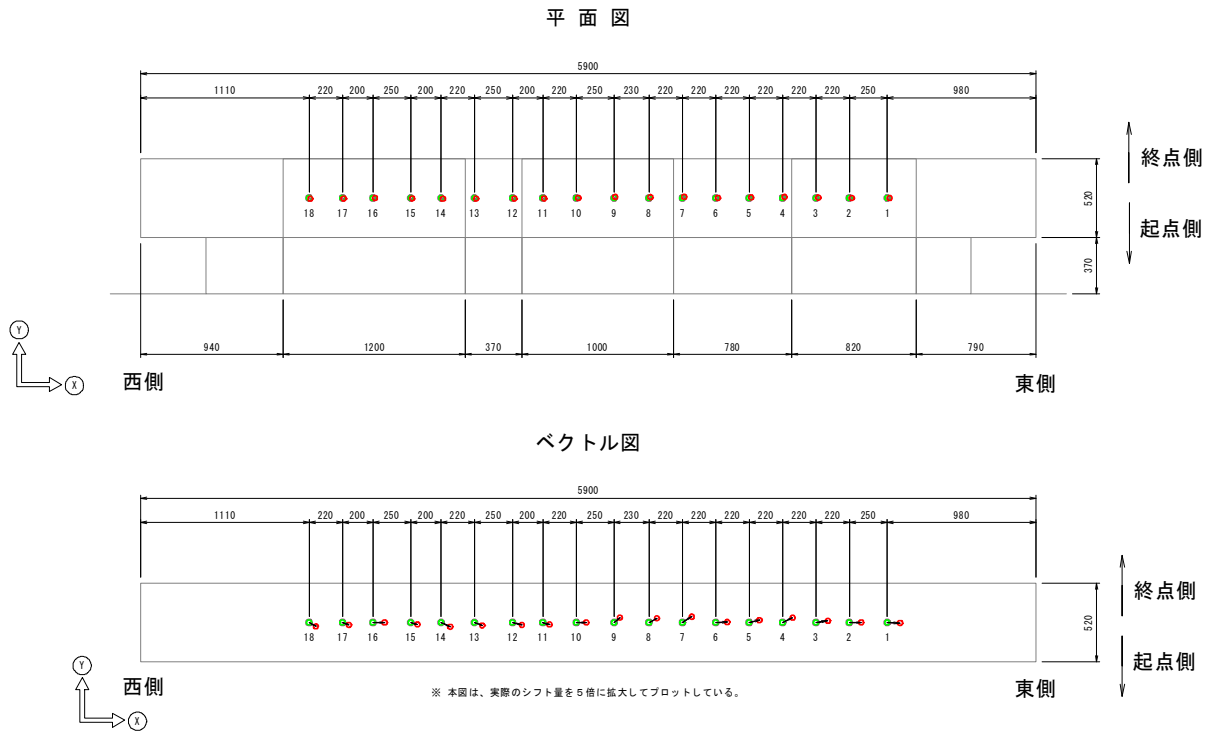
図2 鉛直 PC 鋼棒の位置関係

桁の浮き上がりによる移動量について、西側・中央部・東側に観測点を設定して、上部工と下部工との位置関係を計測した。また、鉛直 PC 鋼棒の上部工と下部工の位置関係についても計測した。その結果、下部工を基準とすると、全体的に東側へ移動していた。

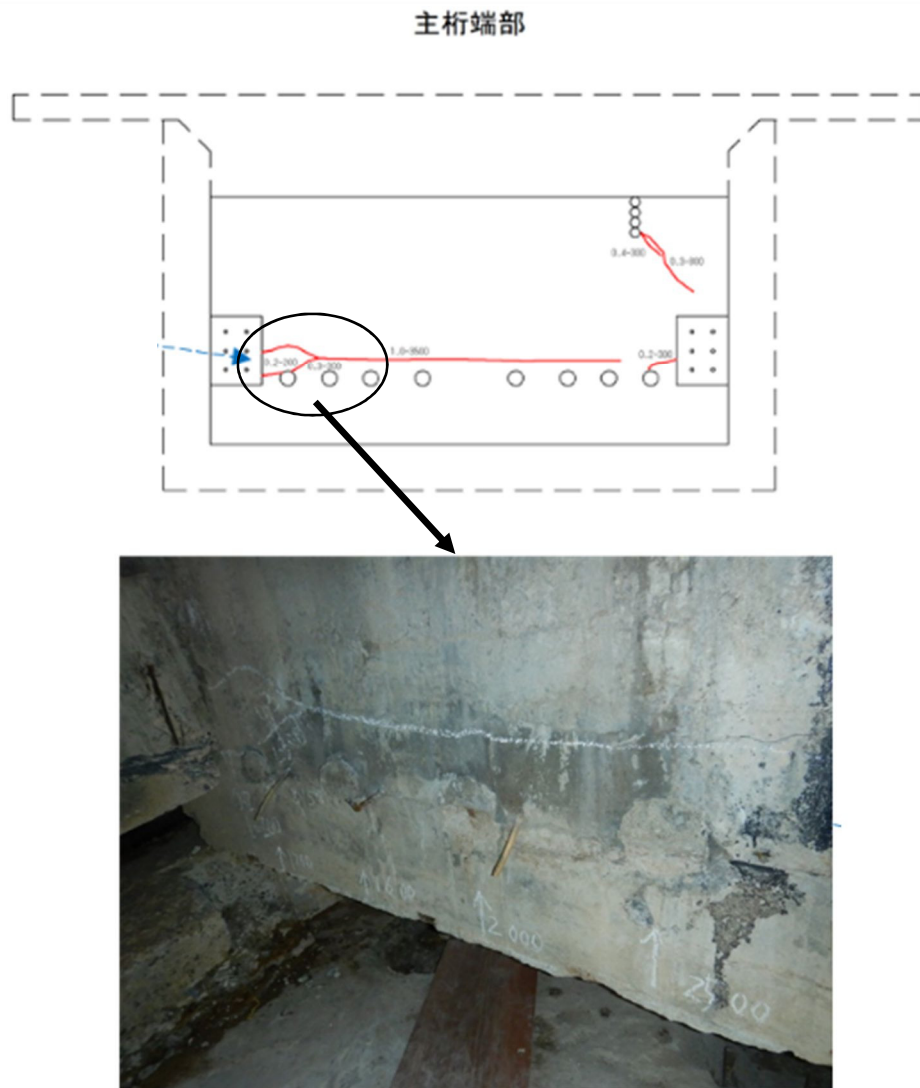
図4 A2 主桁端部変状図と変状写真

桁端部にひび割れが確認された。ひび割れからの水の滲みや漏水は認められなかった。

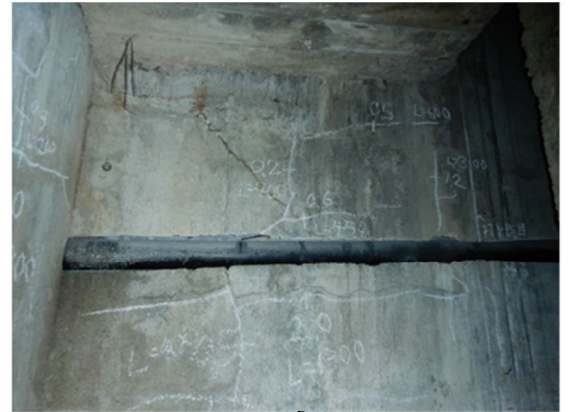
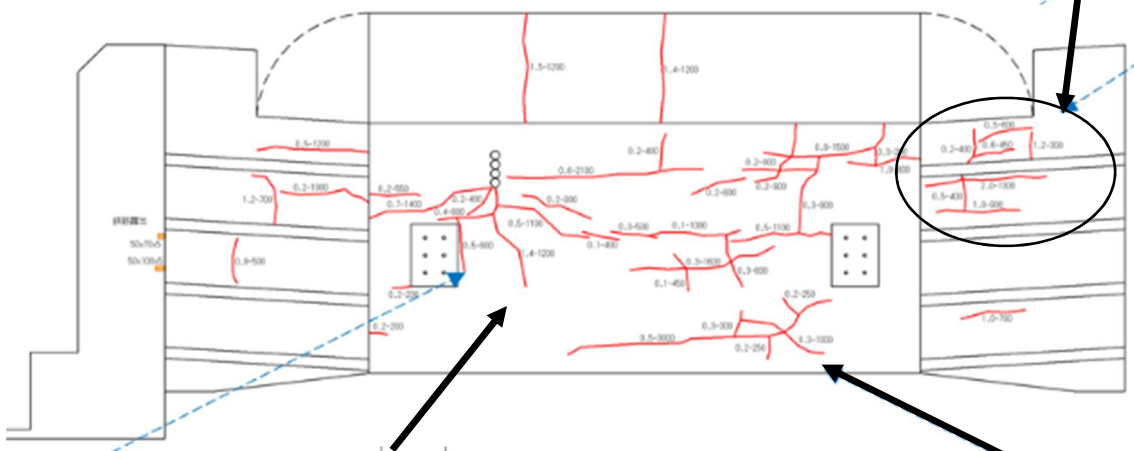
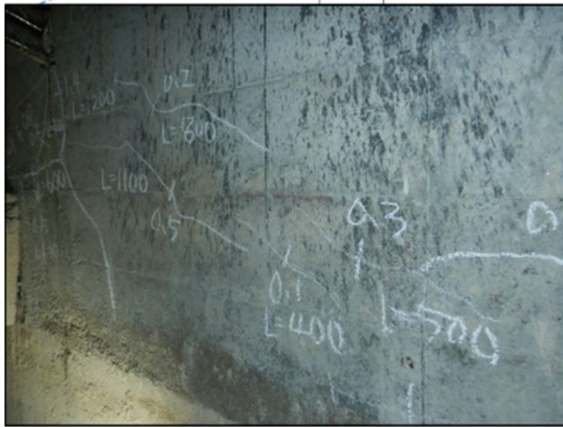
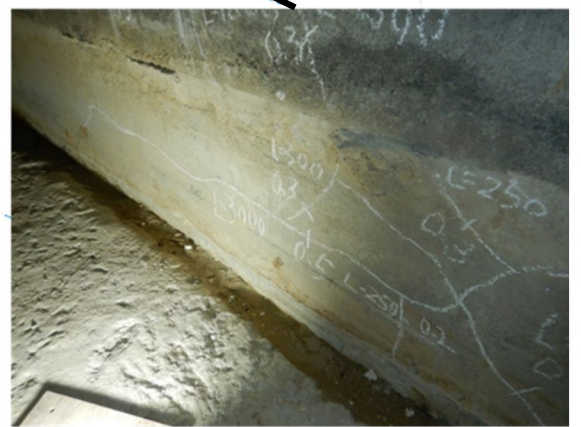
図5 A2 パラペット部変状図と変状写真

A2 橋台パラペットにひび割れが確認された。
ひび割れからの水の滲みや漏水は認められなかった。

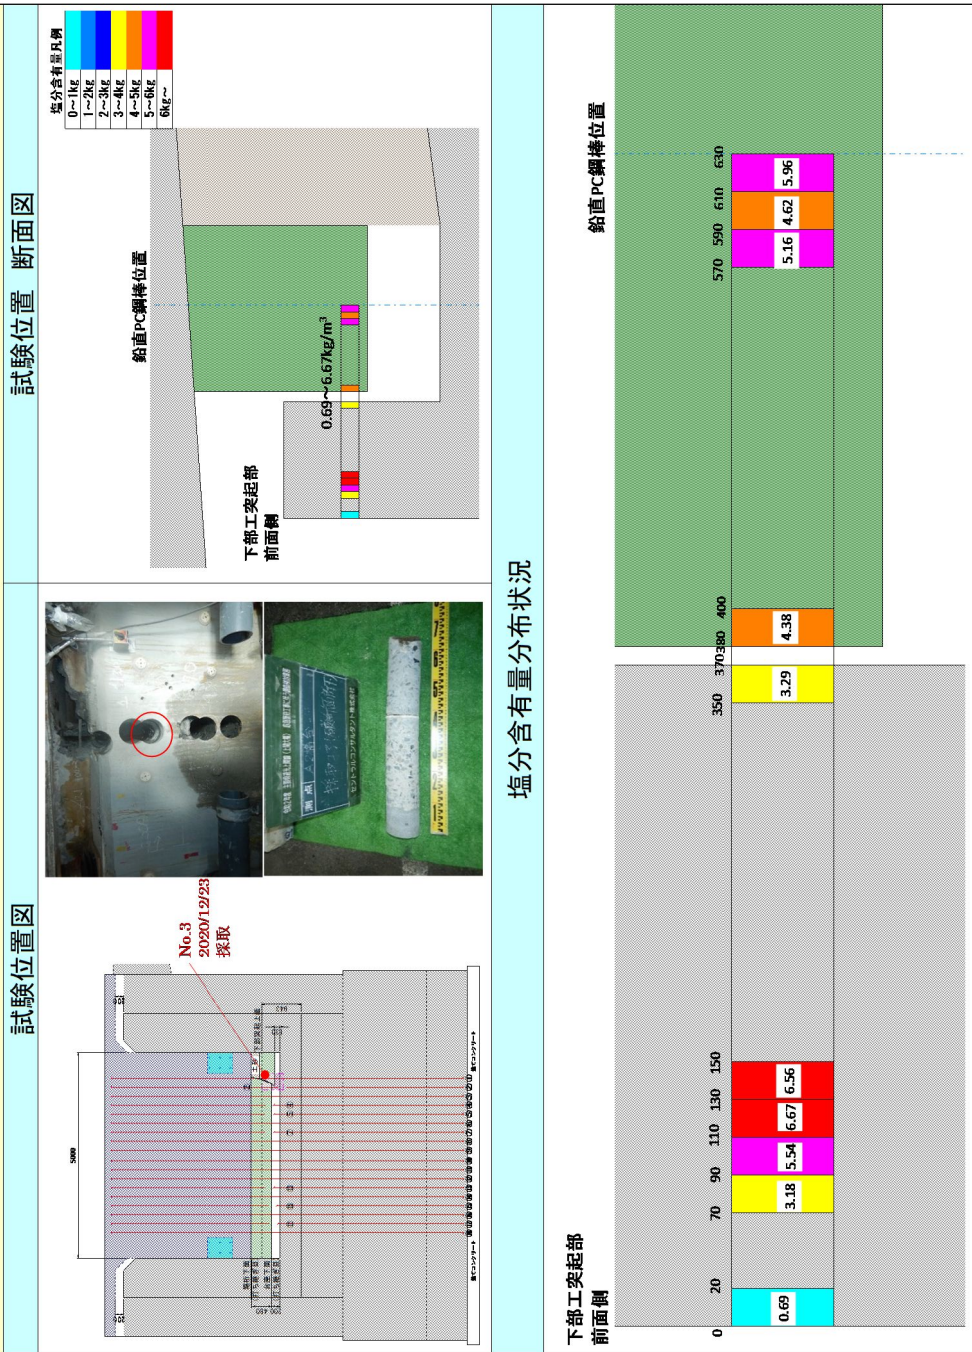
図-1 No.3 下部工突起部～台座部の塩化物イオン量

供試体番号	採取箇所	圧縮強度試験結果		評価	静弾性係数試験結果 静弾性係数 (kN/mm ²)	塩化物イオン測定試験				
		圧縮強度 (N/mm ²)	設計基準強度 (N/mm ²)			測定値 (kg/m ³)	腐食発生 限界量 (kg/m ³)	評価		
No.3	下部工突起部 (海側)	17.5	21	設計基準強度の80% を上回っている	18.7	0.69	～	6.67	1.2	腐食発生限界量を 上回っている
No.4	下部工突起部 (海側)	24.9	21	設計基準強度を上 回っている	10.5	3.12	～	6.01	1.2	腐食発生限界量を 上回っている
No.5	上部工突起部(海側)	25.8	21	設計基準強度を上 回っている	14.3	3.51	～	6.89	1.2	腐食発生限界量を 上回っている
No.6	上部工突起部 (PC⑬位置)	28.6	21	設計基準強度を上 回っている	17.6	4.43	～	7.07	1.2	腐食発生限界量を 上回っている
No.7	上部工突起部 (PC⑰⑱間)	31.4	21	設計基準強度を上 回っている	18.5	3.10	～	7.66	1.2	腐食発生限界量を 上回っている
No.8	上部工突起部(山側)	28.6	21	設計基準強度を上 回っている	18.5	-	-	-	-	-
No.9	下部工突起部 (中央)	28.4	21	設計基準強度を上 回っている	20.4	-	-	-	-	-
No.10	下部工突起部 (山側)	28.1	21	設計基準強度を上 回っている	18.9	-	-	-	-	-
