### Ⅲ. Ⅲ 破断 PC 鋼棒に関する調査結果（本編 4. 2. 2）

# 破断 PC 鋼棒に関する調査結果

2021 年 6 月 25 日

上関大橋に適用されていた PC 鋼棒を受領し調査を行いましたので、その結果を以下に報告致します。

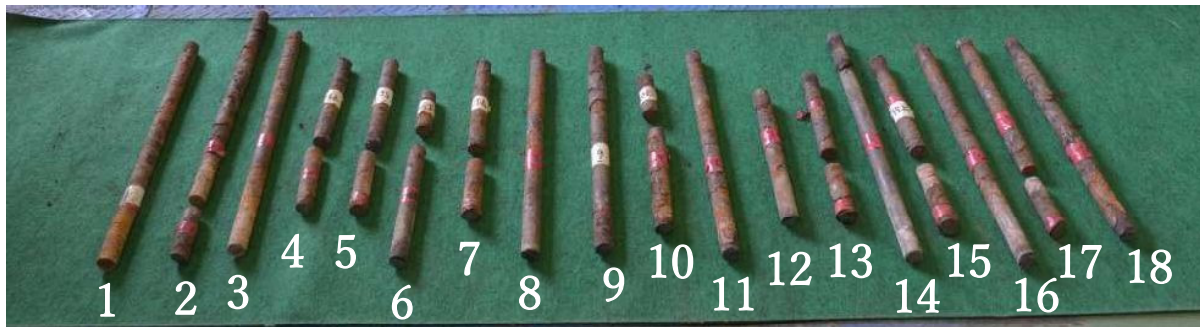
写真-1 受領サンプル外観

受領サンプル計 18 本の外観を写真-1 に示します。サンプルに記載された番号を元にそれぞれ、サンプル No.を示します。サンプル No.2、4、5、6、7、10、13、15、17 は破断部を挟み 2 本あるため、それぞれ上部、下部と名付けています。また、写真-1(b)に示す後日受領したサンプルをサンプル No.12 (箱桁側) と名付けています。

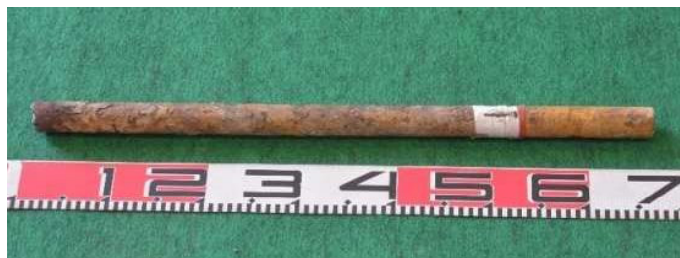
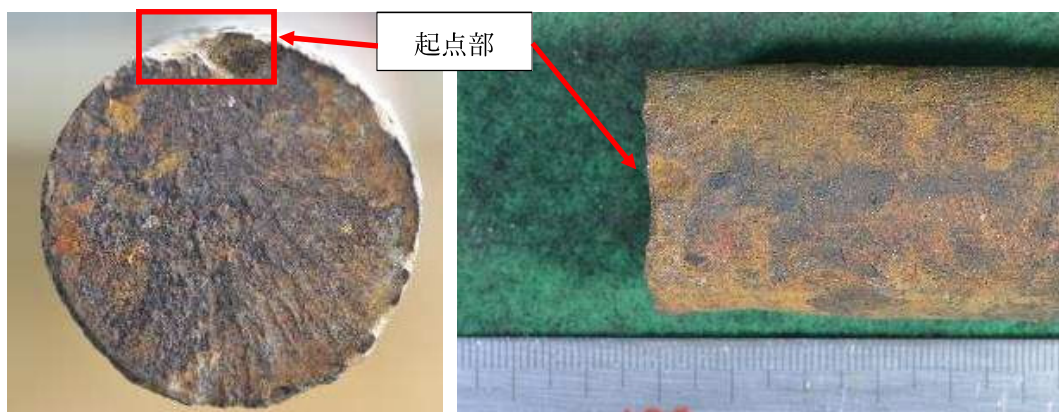
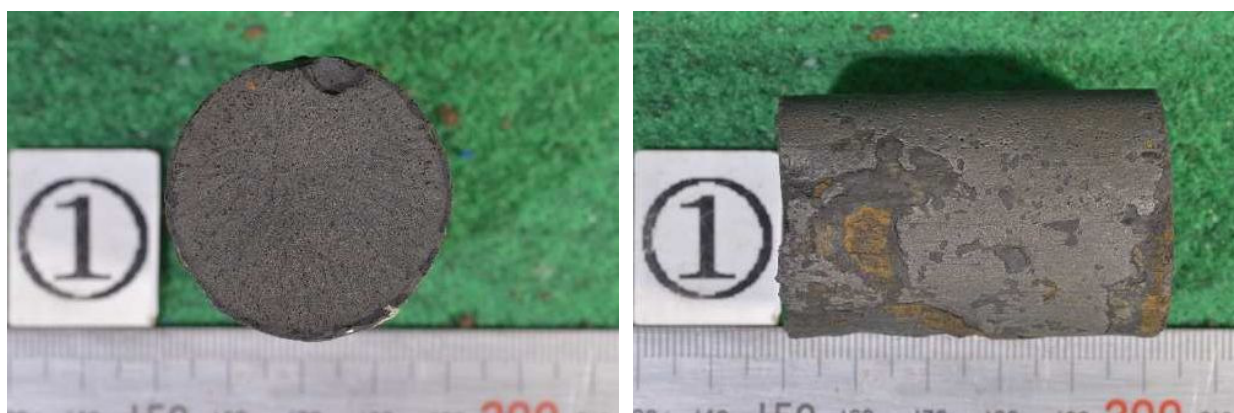
- ・破断面および全長にわたり腐食が認められました。
- ・破面形態は表面を起点とした脆性破面を呈していました。

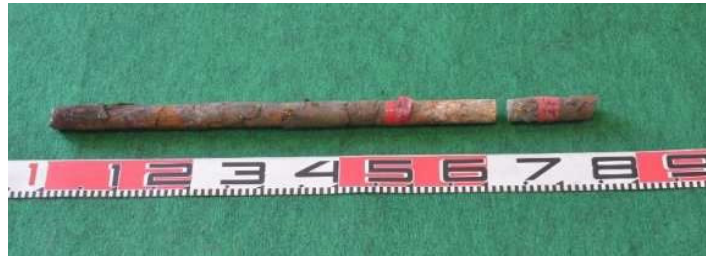
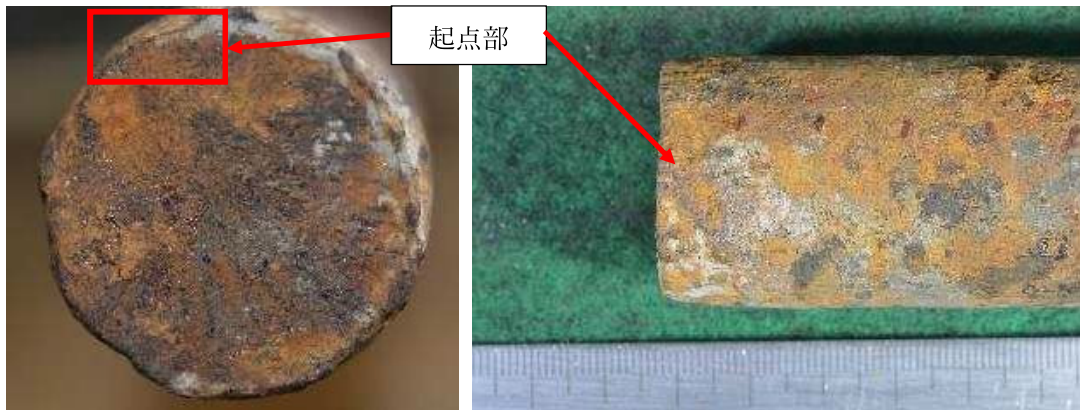
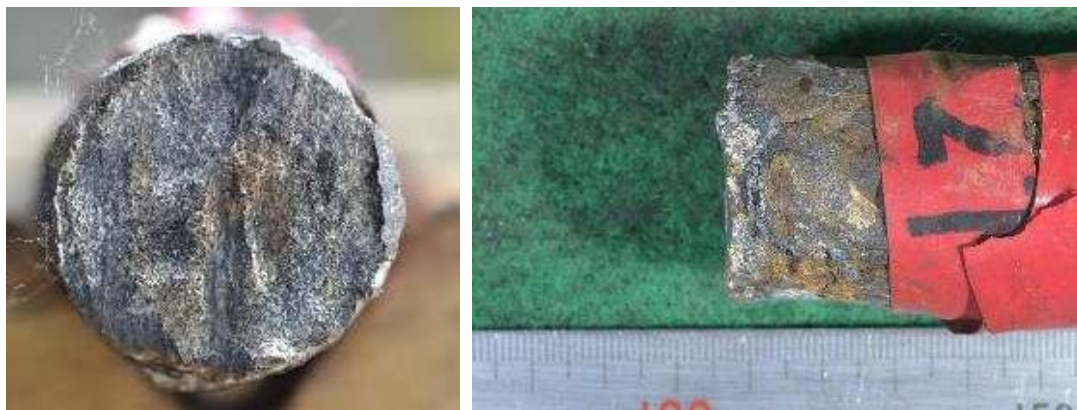
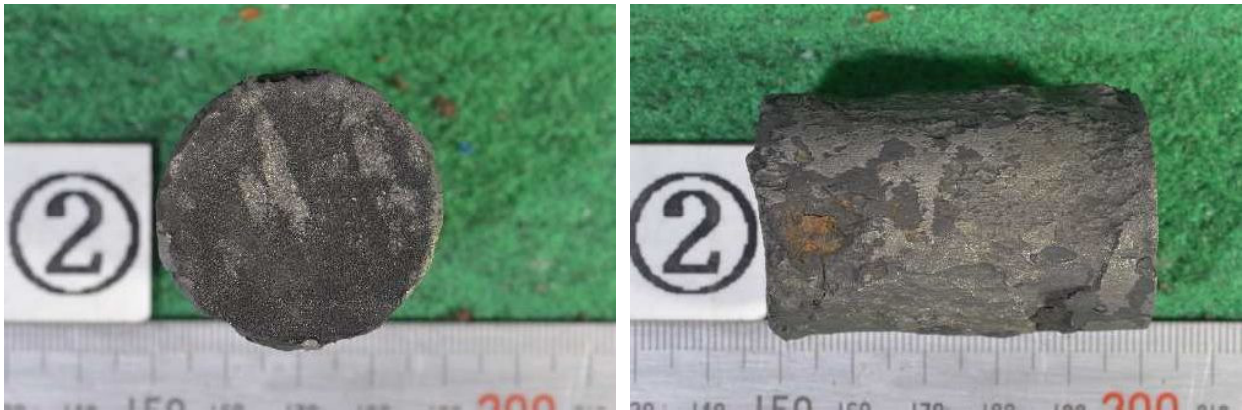
- ・破断面および全長にわたり腐食が認められました。
- ・破面形態は表面を起点とした脆性破面を呈していました。

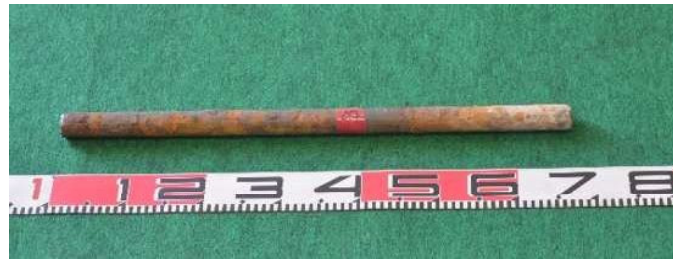
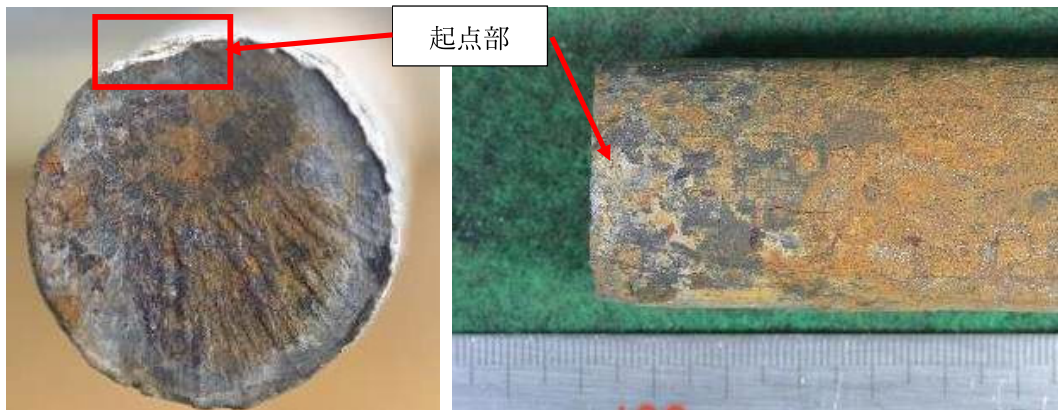
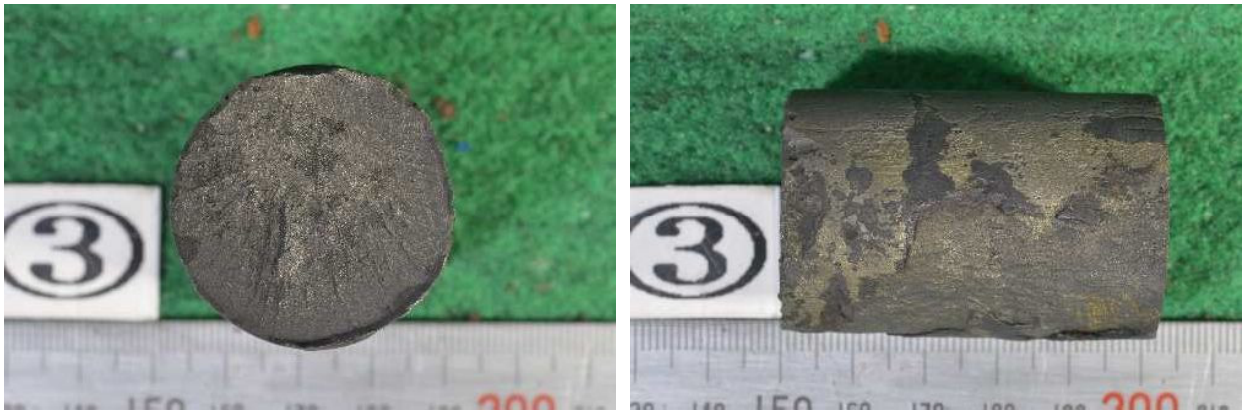
- ・破断面および全長にわたり腐食が認められました。
- ・破面形態は表面を起点とした脆性破面を呈していました。

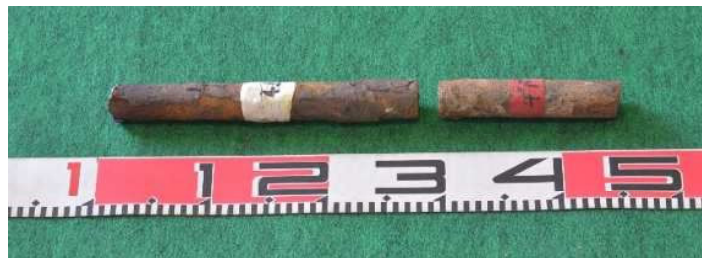
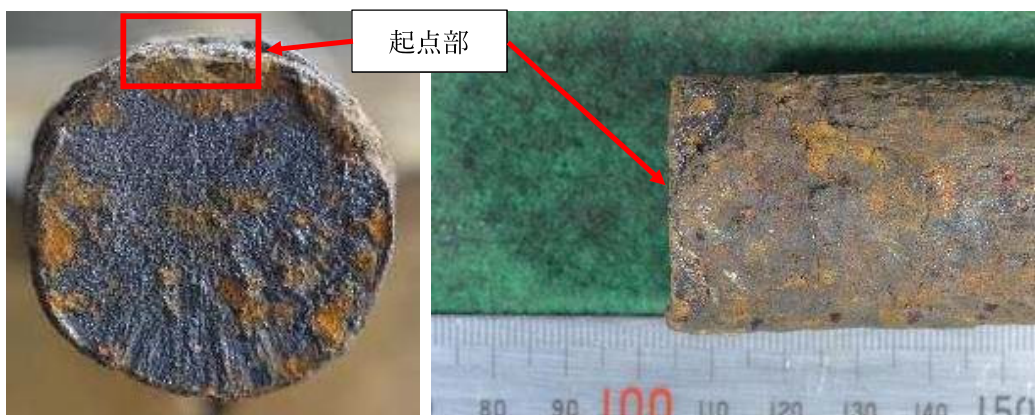
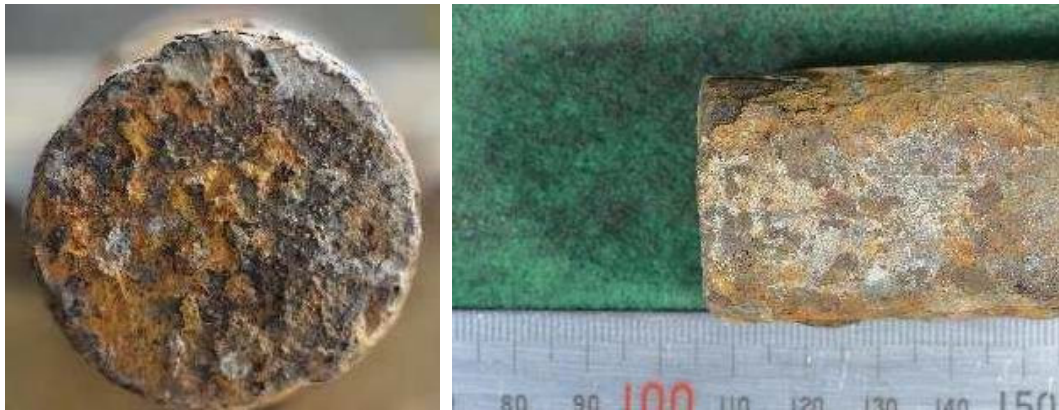
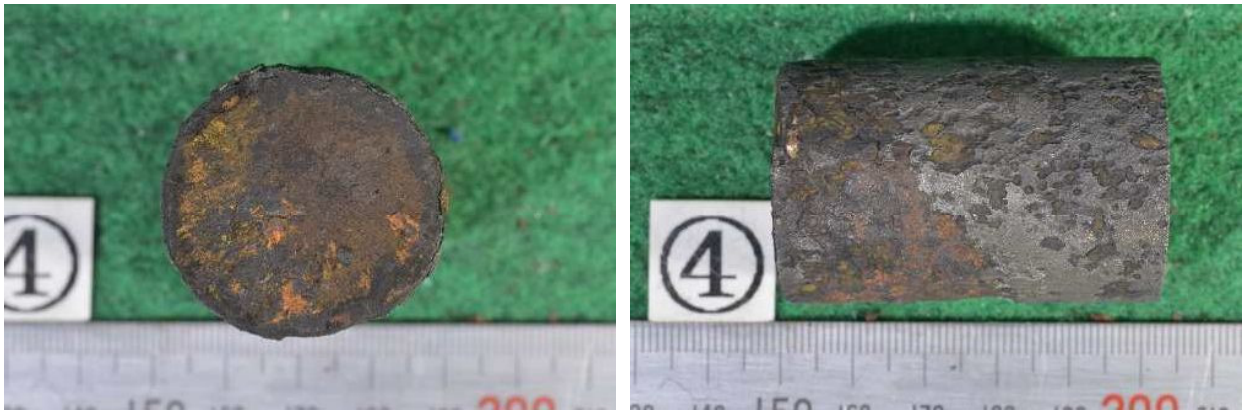
- ・破断面および全長にわたり腐食が認められました。
- ・破面形態は表面を起点とした脆性破面を呈していました。

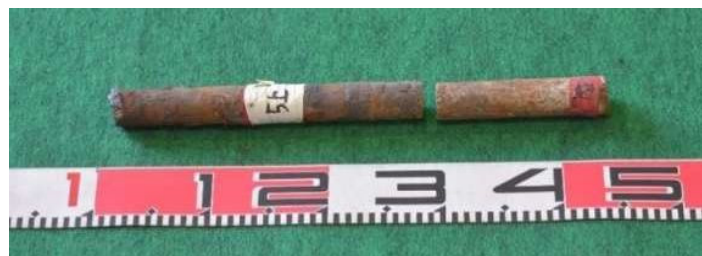
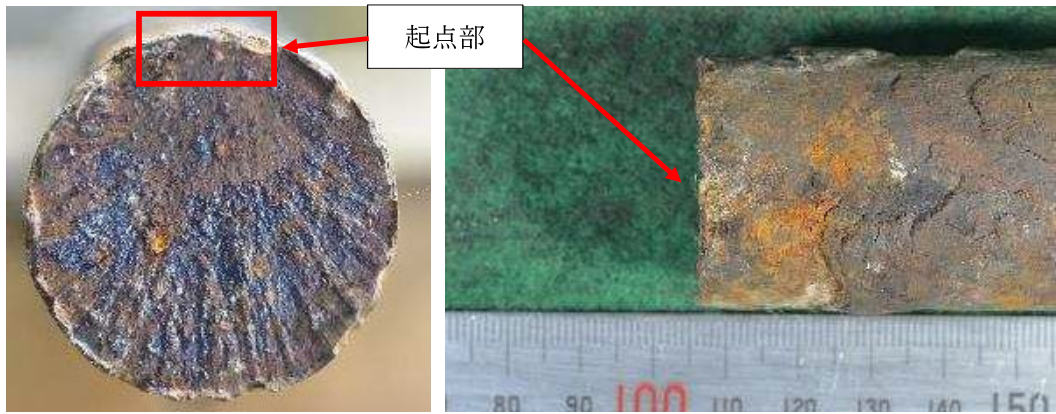
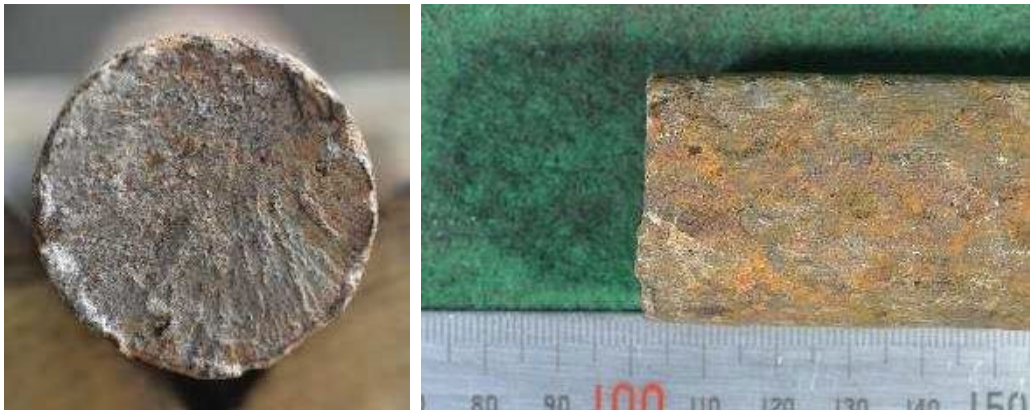
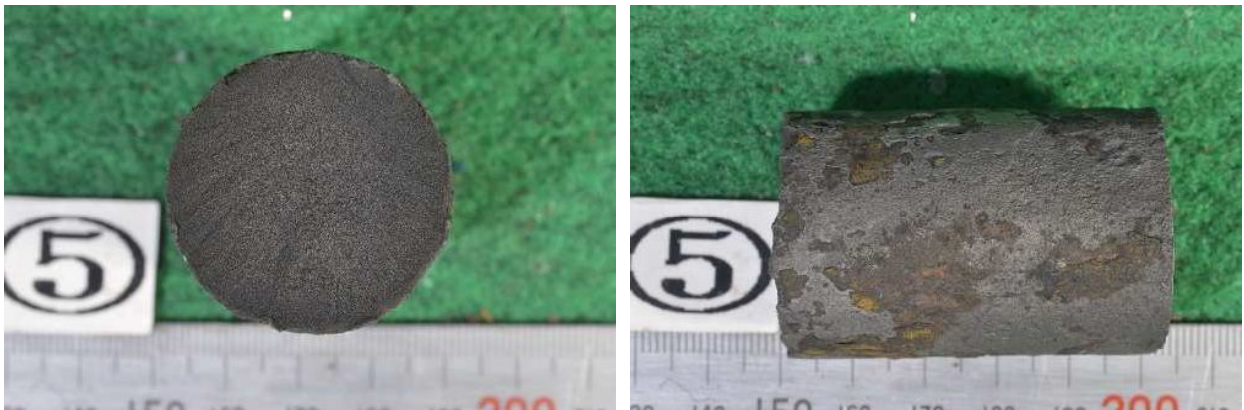
- ・破断面および全長にわたり腐食が認められました。
- ・破面形態は表面を起点とした脆性破面を呈していました。

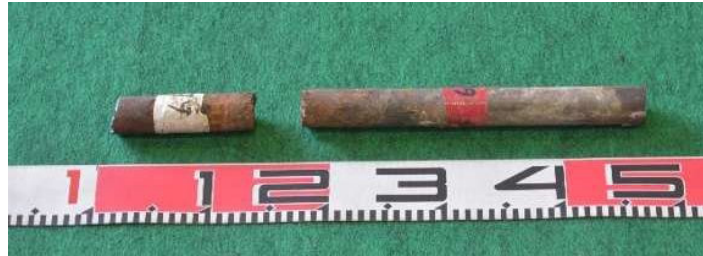
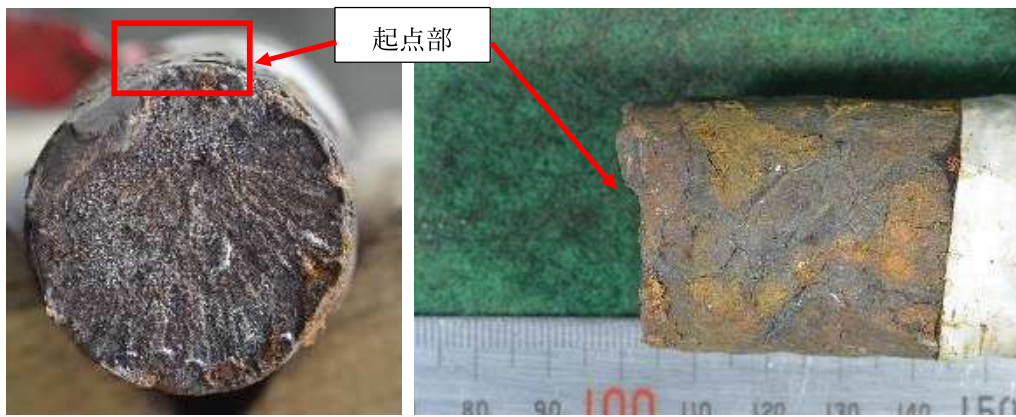
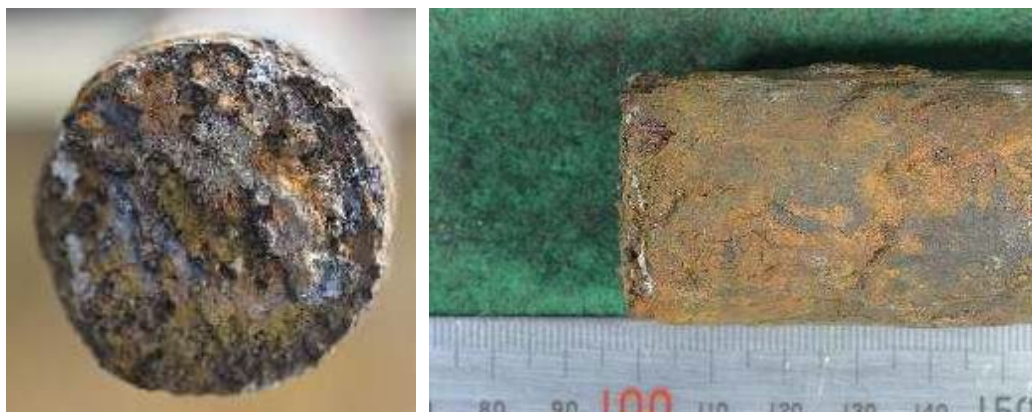
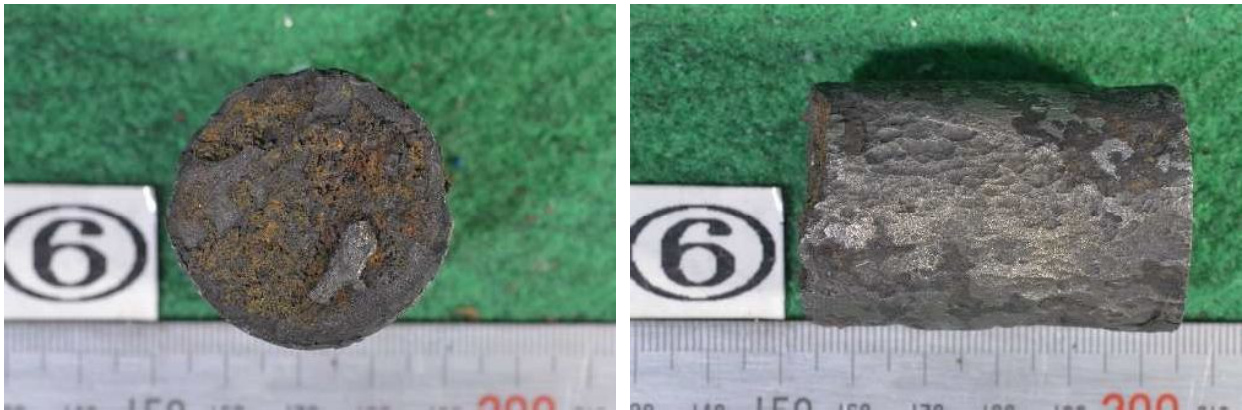
- ・破断面および全長にわたり腐食が認められました。
- ・破面形態は表面を起点とした脆性破面を呈していました。

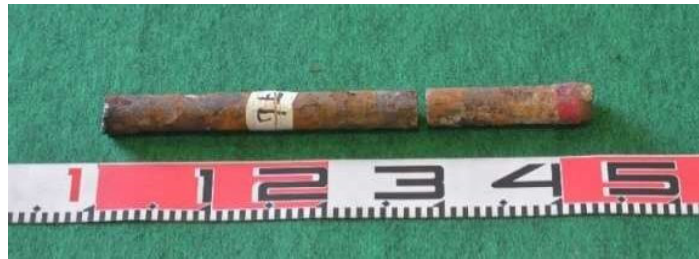
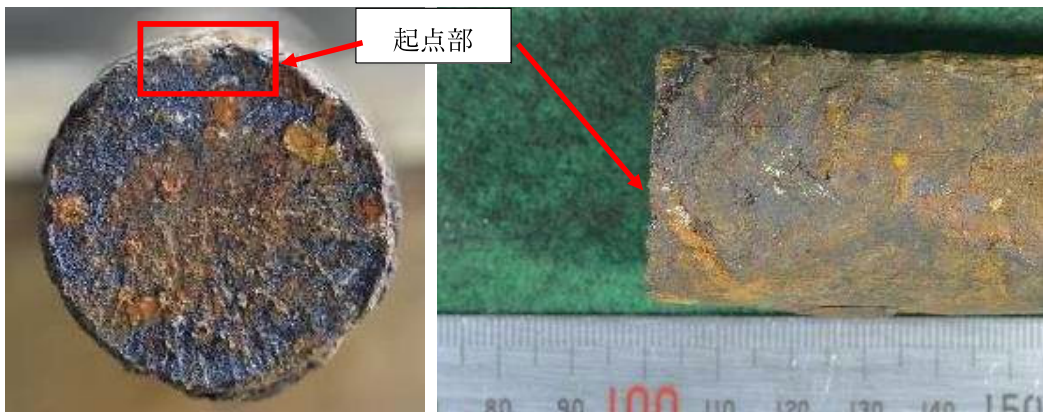
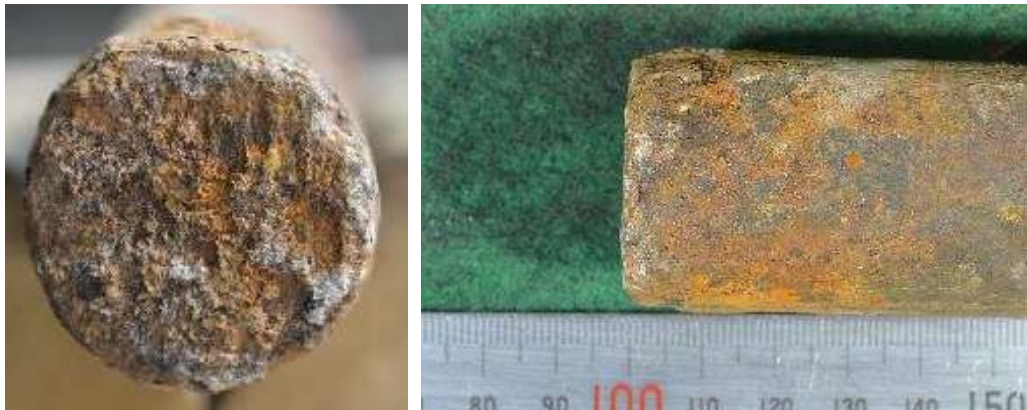
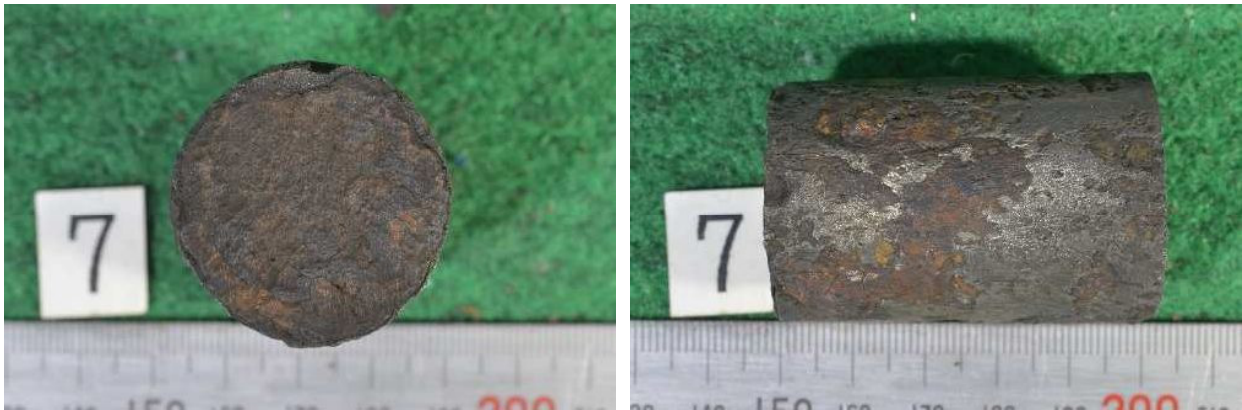
- ・破断面および全長にわたり腐食が認められました。
- ・破面形態は表面を起点とした脆性破面を呈していました。

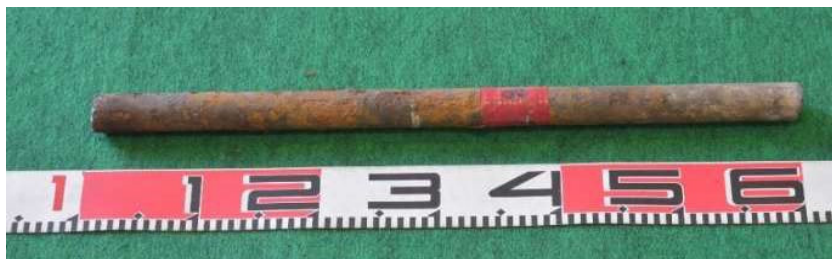
写真-28 サンプル No.8 の全長の外観写真

- ・全長にわたり腐食が認められました。
- ・両端部はガス溶断による切断面でした。

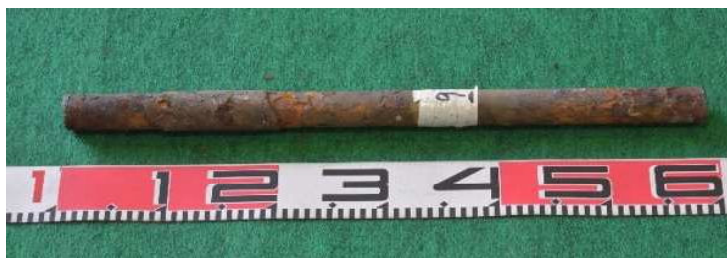
写真-30 サンプル No.9 の全長の外観写真

- ・全長にわたり腐食が認められました。
- ・両端部はガス溶断による切断面でした。

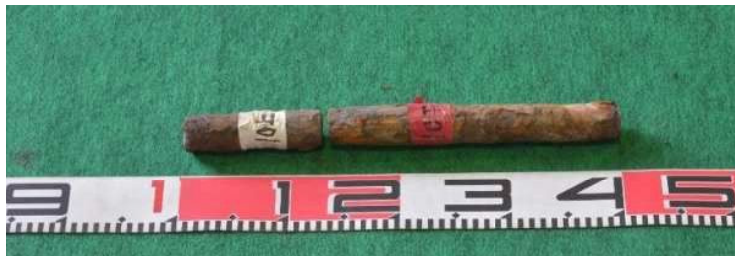
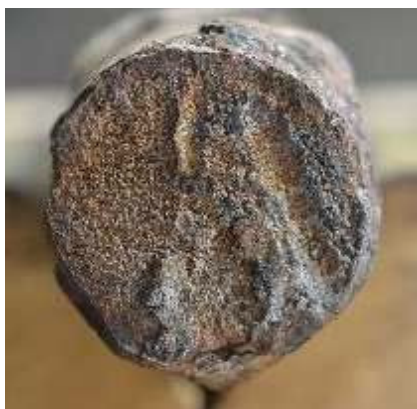
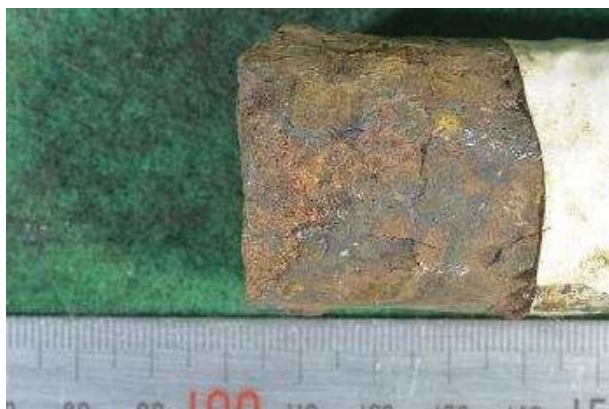
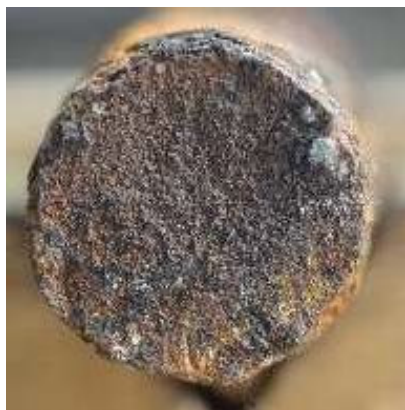
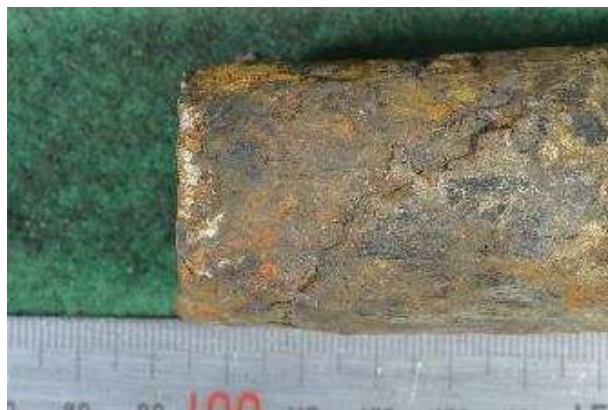
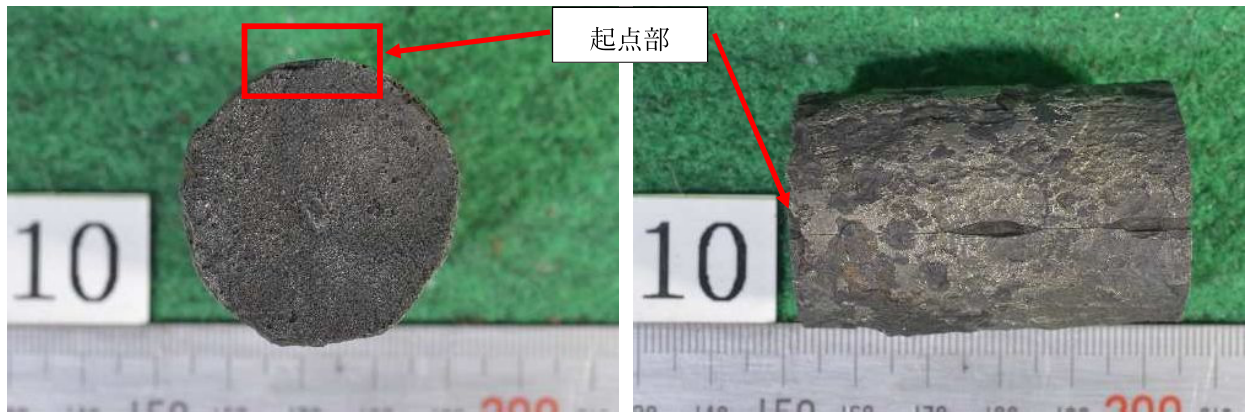
- ・破断部および全長にわたり腐食が認められました。
- ・破面形態は表面を起点とした脆性破面を呈していました。

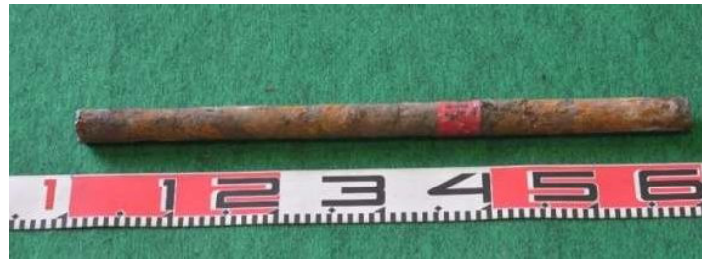
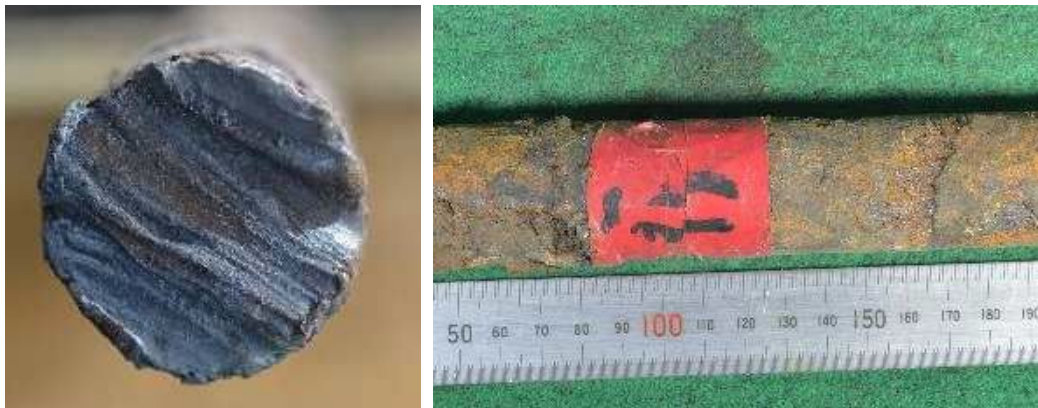
- ・全長にわたり腐食が認められました。
- ・両端部はガス溶断による切断面でした。

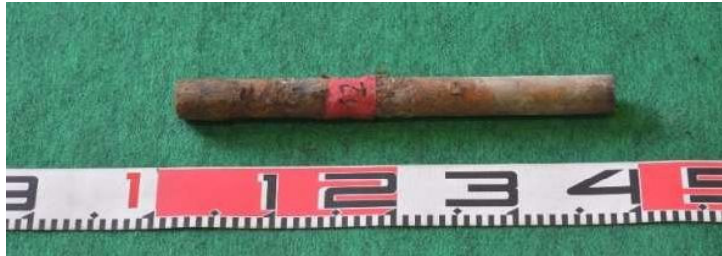
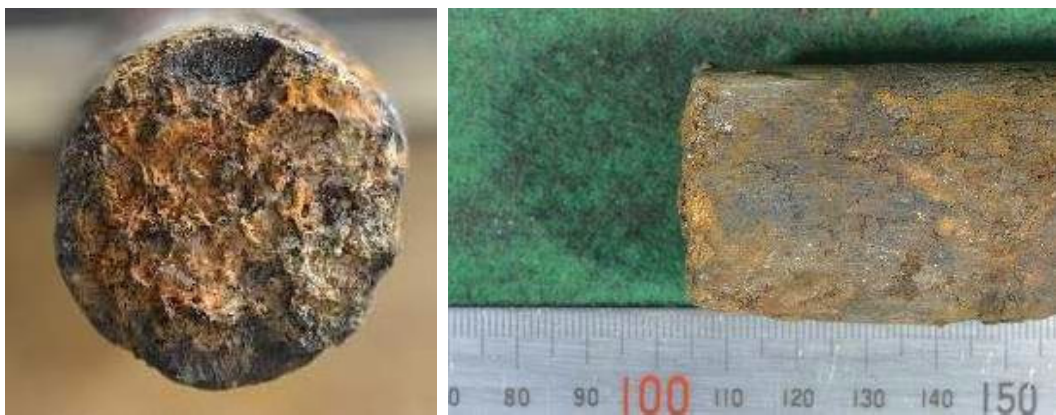
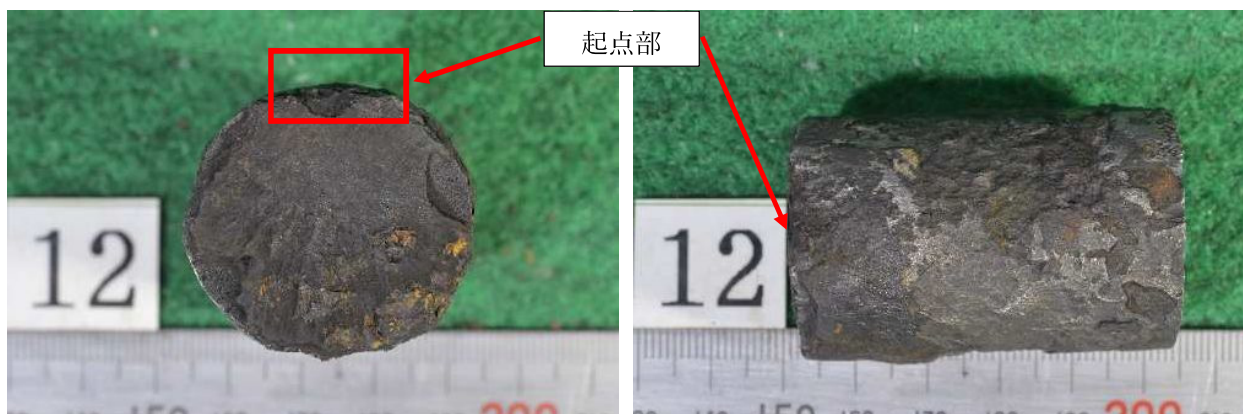
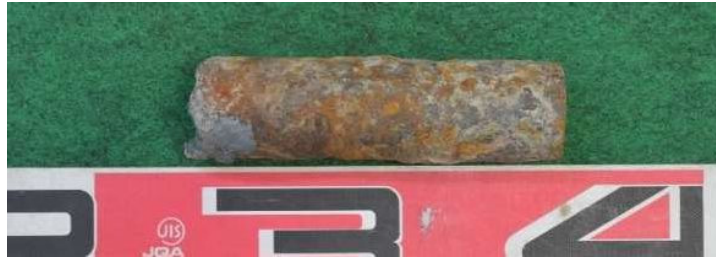
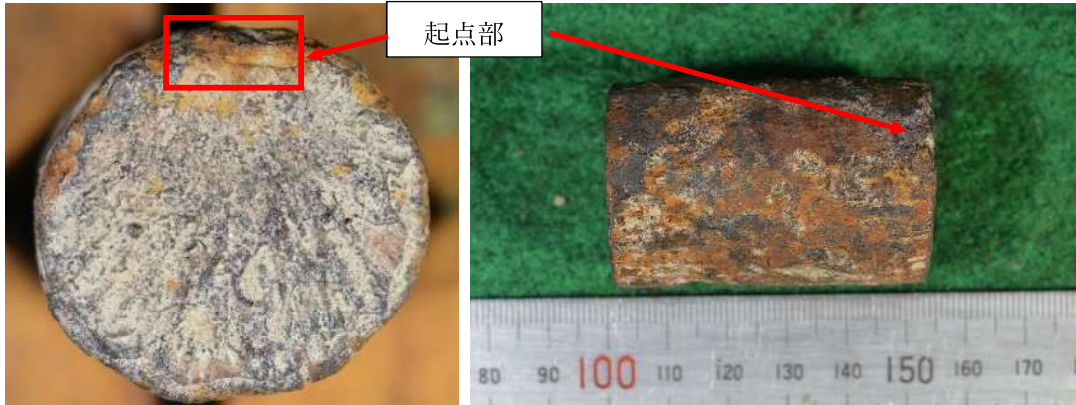
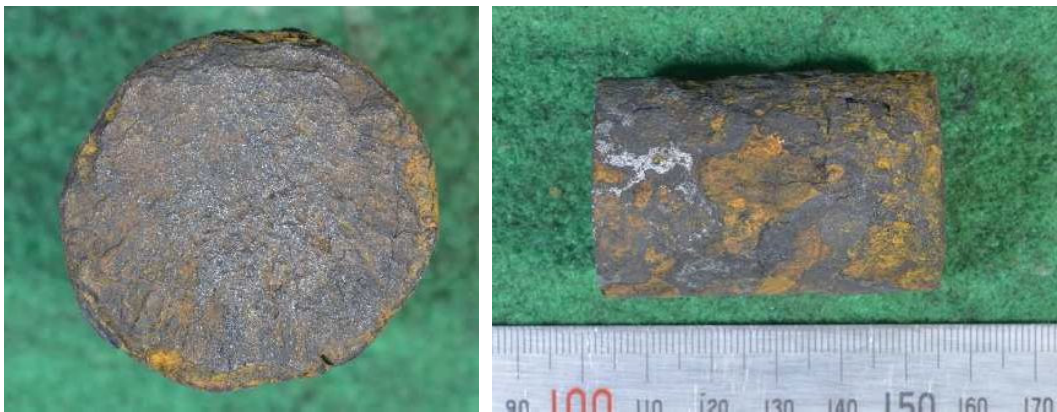
- ・破断面および全長にわたり腐食が認められました。
- ・破面形態は表面を起点とした脆性破面を呈していました。

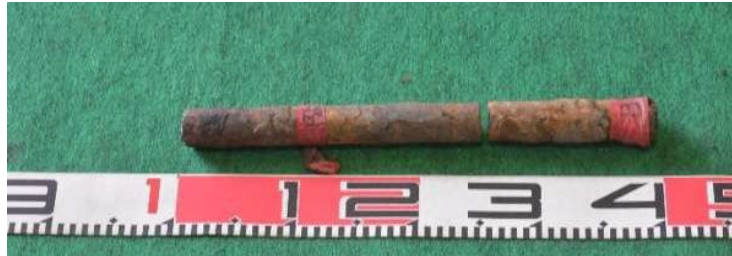
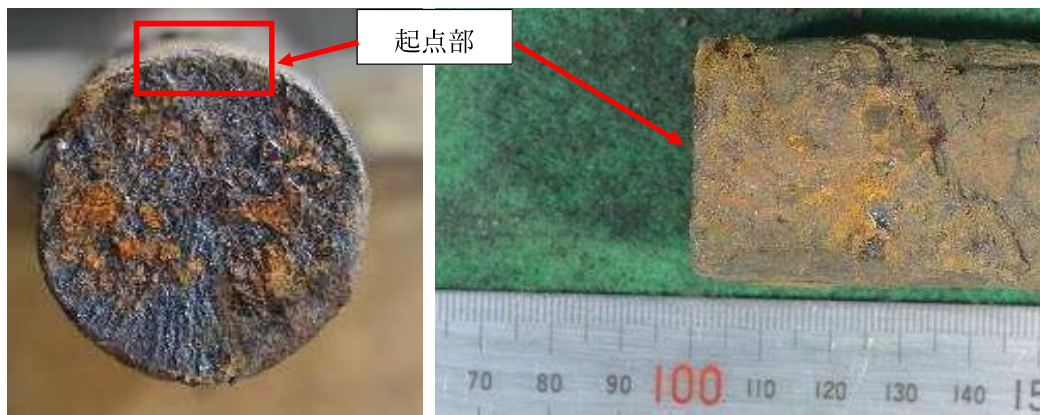
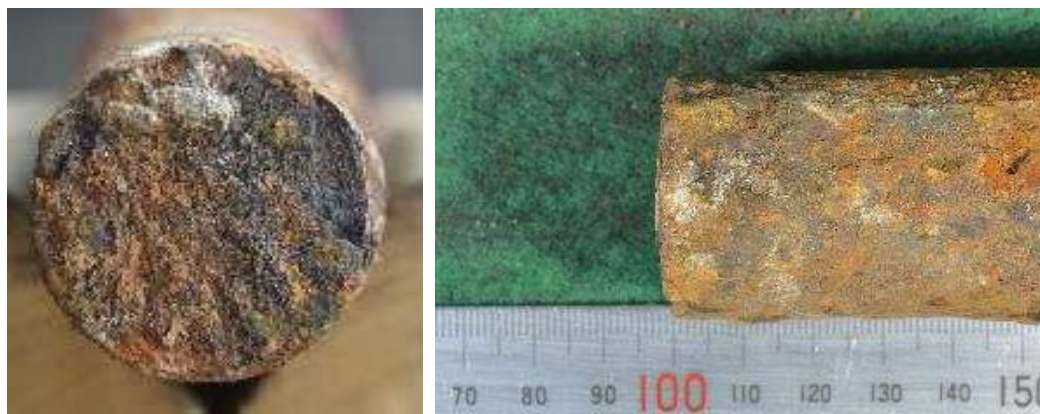
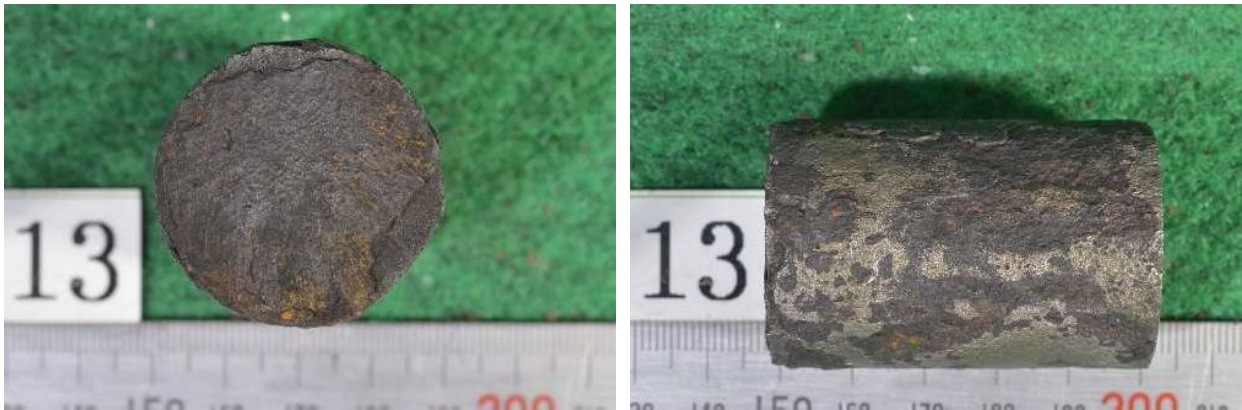
- ・破断面および全長にわたり腐食が認められました。
- ・破面形態は表面を起点とした脆性破面を呈していました。

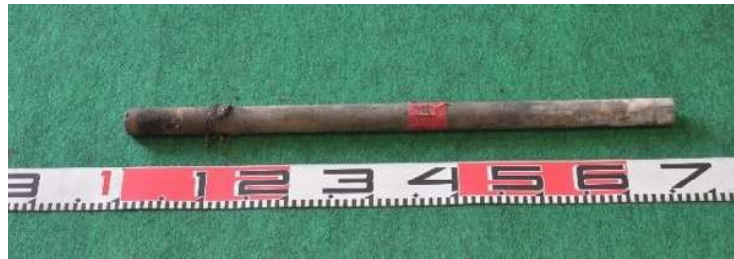
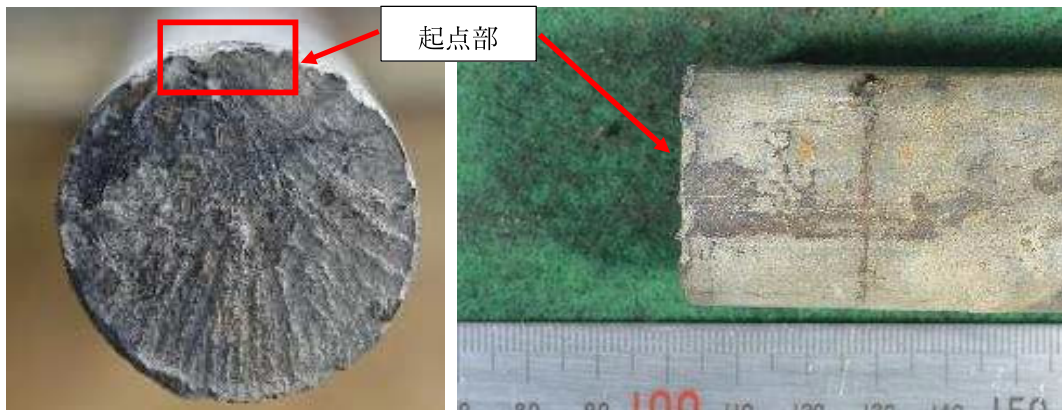
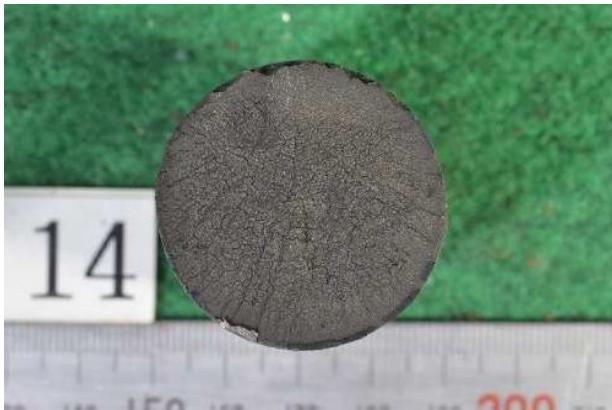
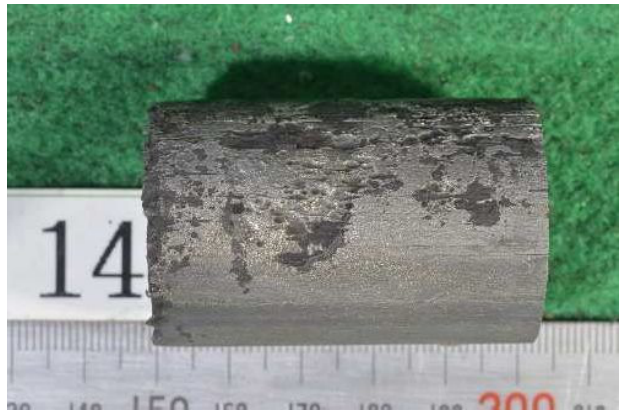
- ・破断面および全長にわたり腐食が認められました。
- ・破面形態は表面を起点とした脆性破面を呈していました。

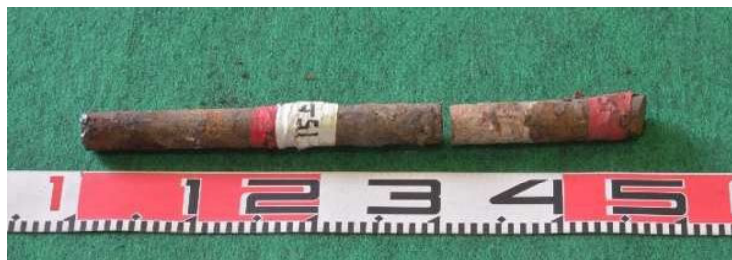
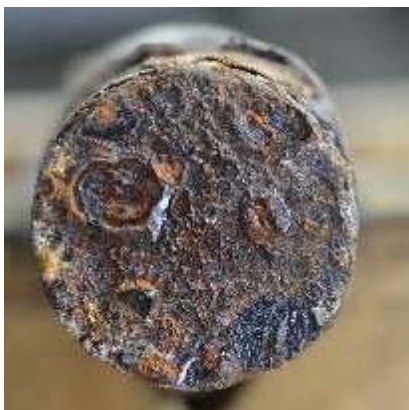
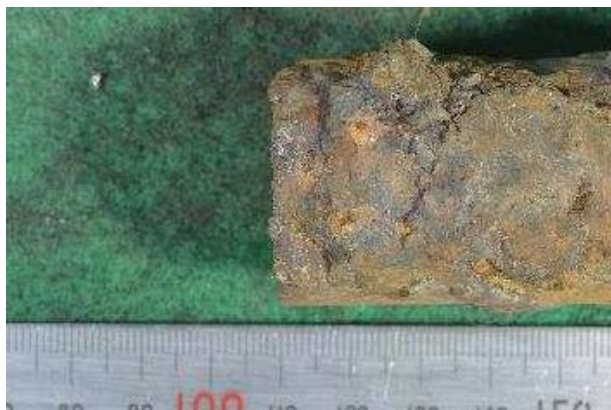
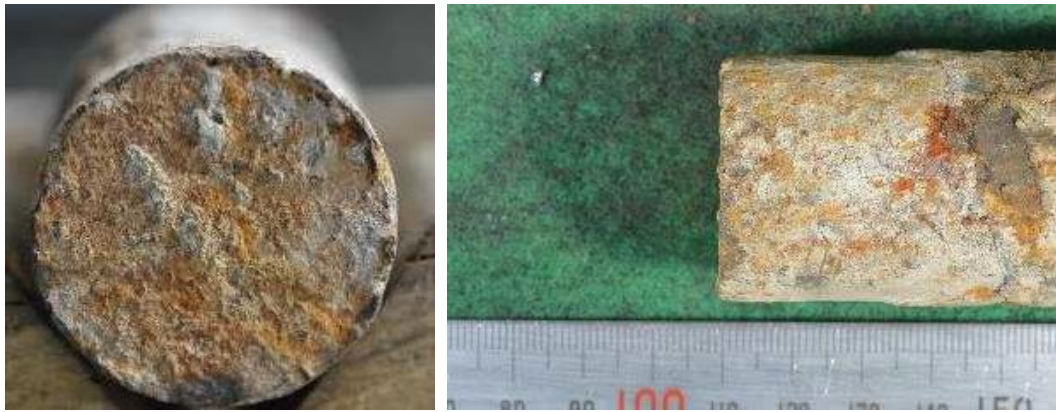
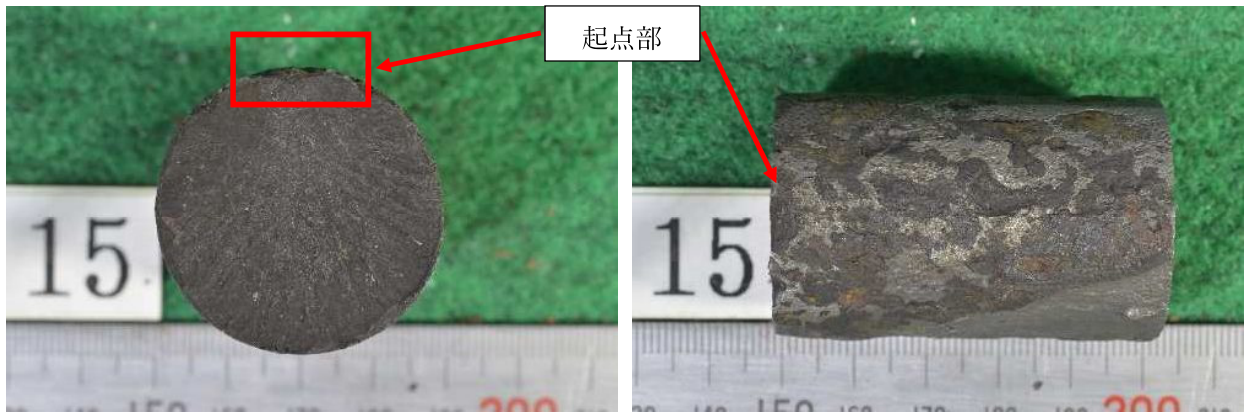
- ・破断面および全長にわたり腐食が認められました。
- ・破面形態は表面を起点とした脆性破面を呈していました。

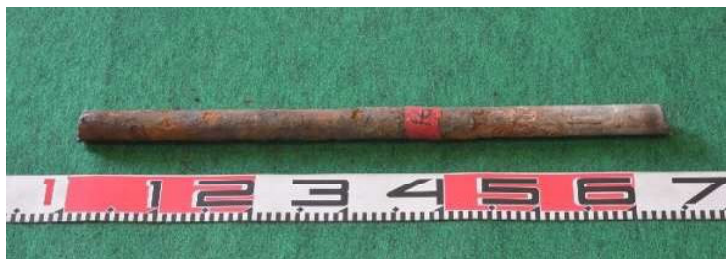
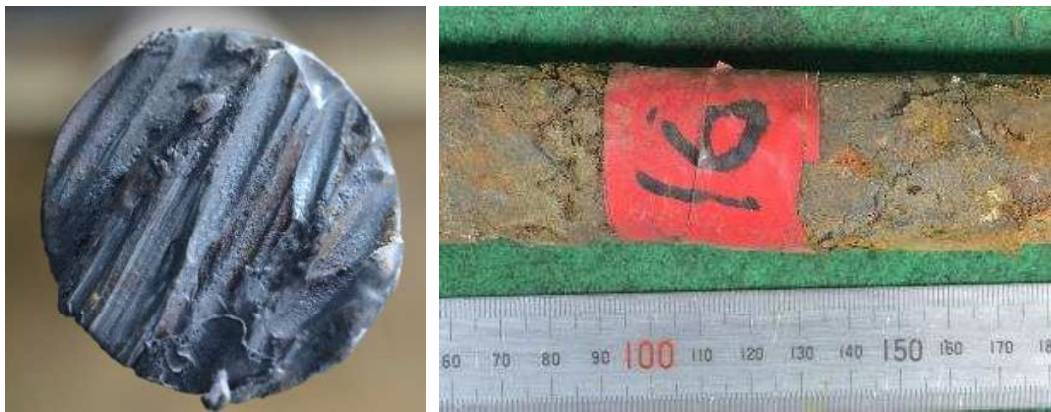
- ・全長にわたり腐食が認められました。
- ・両端部はガス溶断による切断面でした。

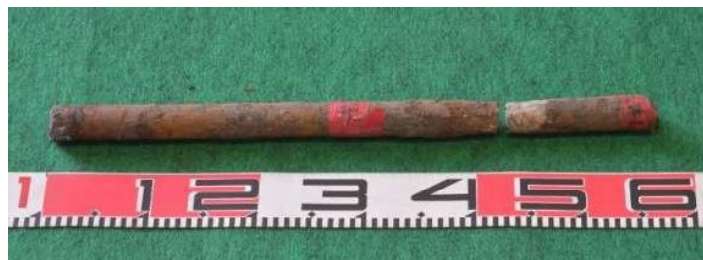
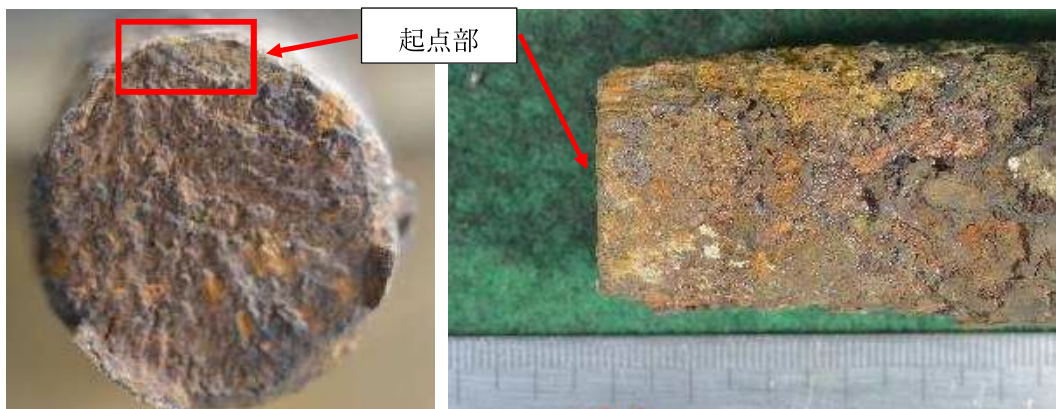
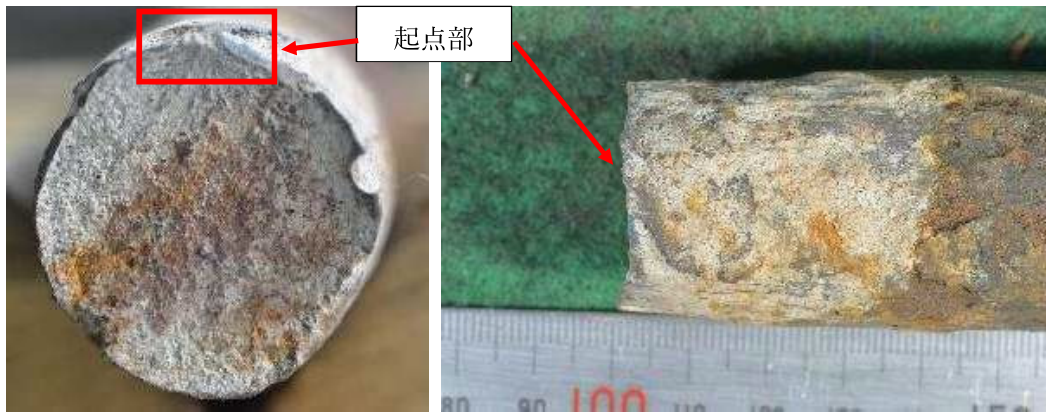
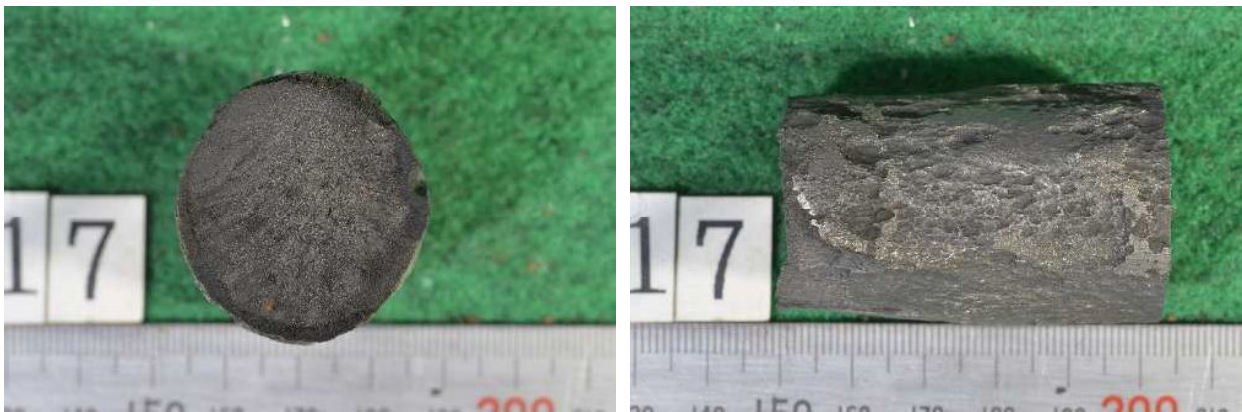
- ・破断面および全長にわたり腐食が認められました。
- ・破面形態は表面を起点とした脆性破面を呈していました。

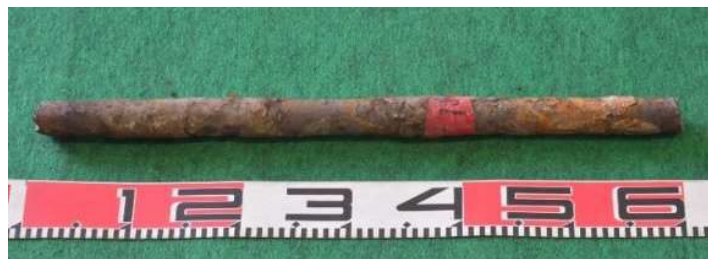
写真-61 サンプル No.18 の全長の外観写真

- ・全長にわたり腐食が認められました。
- ・両端部はガス溶断による切断面でした。
