### Ⅲ. Ⅲ 破断 PC 鋼棒に関する調査結果（本編 4. 2. 2）

# 破断 PC 鋼棒に関する調査結果

2021 年 6 月 25 日

上関大橋に適用されていた PC 鋼棒を受領し調査を行いましたので、その結果を以下に報告致します。

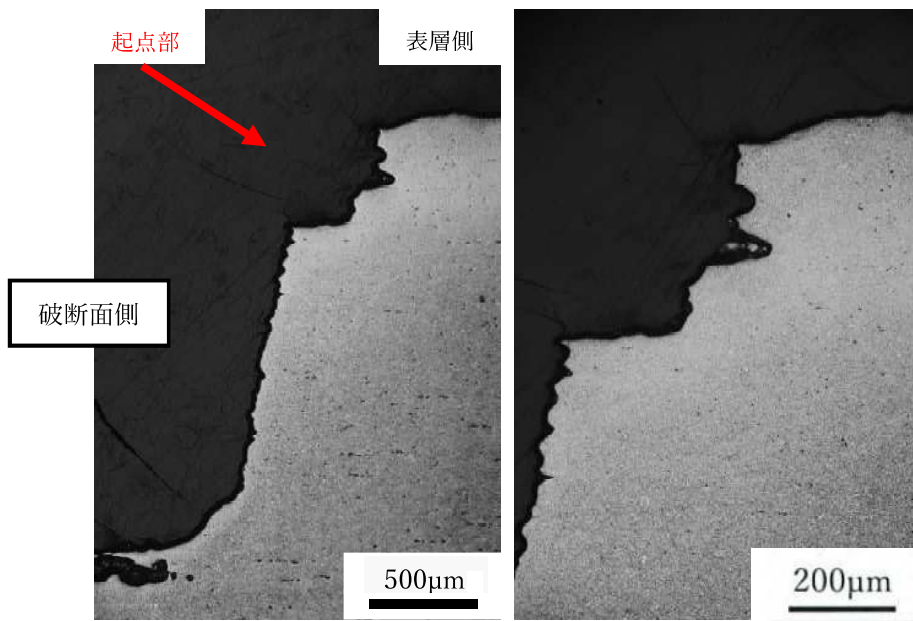
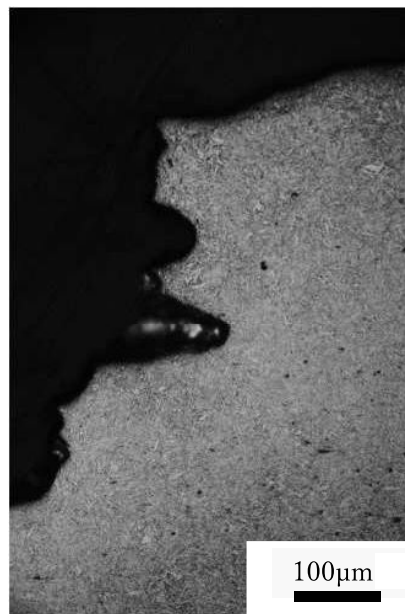
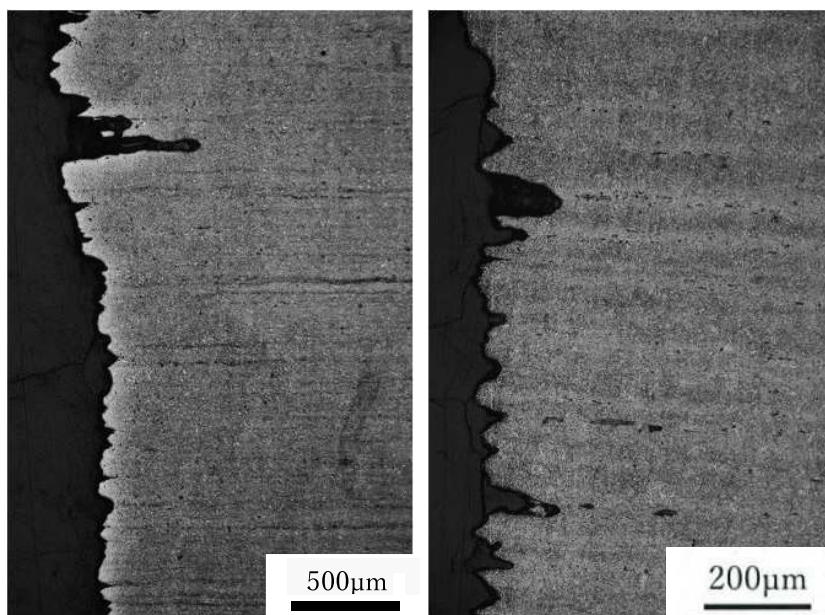
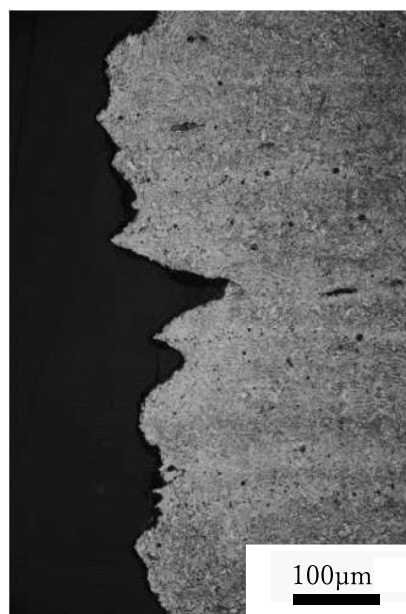
写真-63 サンプル No.1 破断部近傍の金属組織

- ・ サンプル No.1、2、3、4、5、6、7、10、12、12(箱桁側)、13、14、15、17 の破断部近傍は未破断部と同様に正常なパーライト組織であり熱影響等による異常は認められませんでした。
- ・ 上記以外のサンプルにおいても、未破断部の金属組織は正常なパーライト組織であり熱影響等による異常は認められませんでした。
