### Ⅲ.Ⅳ 水平 PC 鋼棒の調査結果（本編 4.5）

### (1) 水平 PC 鋼棒調査計画

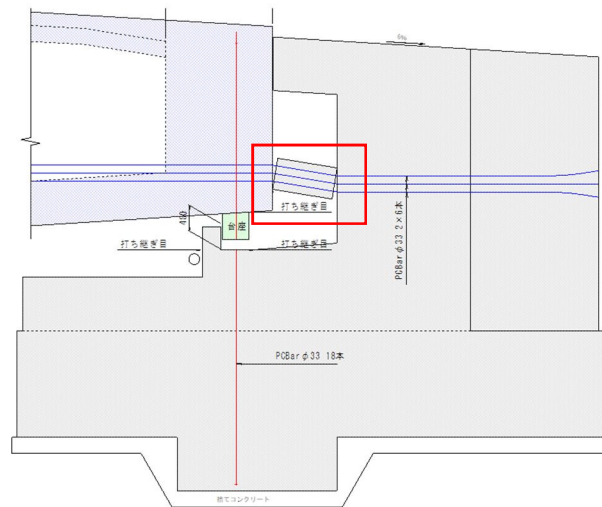
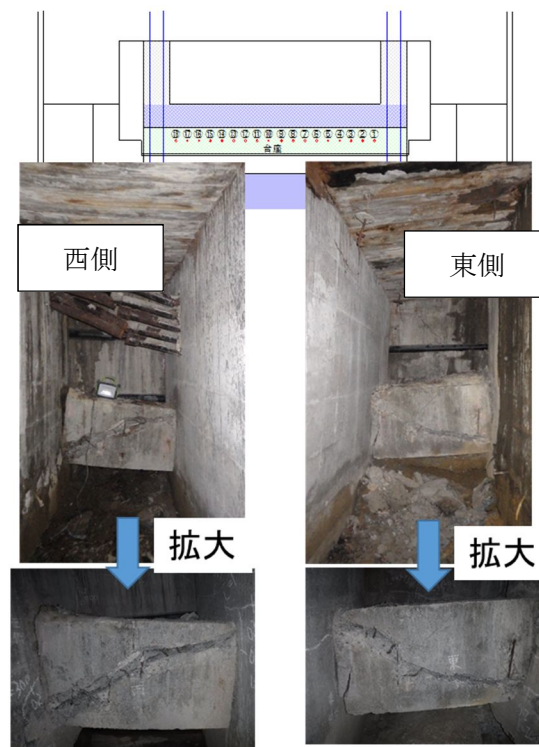
図 6 水平ロッカー一沓

水平ロッカー支承は、桁の浮き上がりにより、水平ロッカー支承にせん断力が生じ、破壊したものと推定される。これにより、桁端部とのコンクリート定着部と、A2 橋台胸壁部とのコンクリート定着に隙間が生じていた。また、内部の水平 PC 鋼棒が一部露出しているのが確認された。また、水平 PC 鋼棒に変形が生じている形跡がみられ、塑性変形が生じていることが推測される。
