再生工事

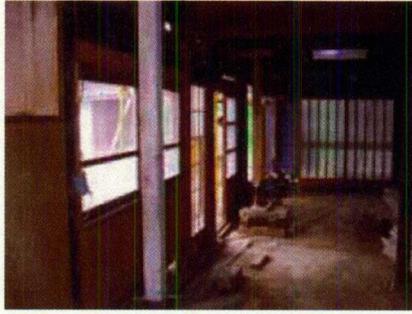
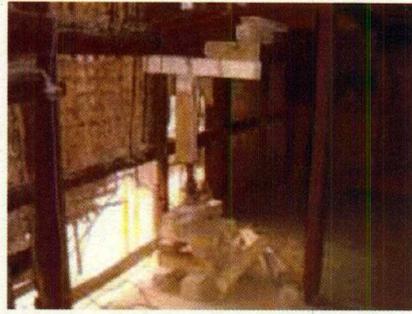
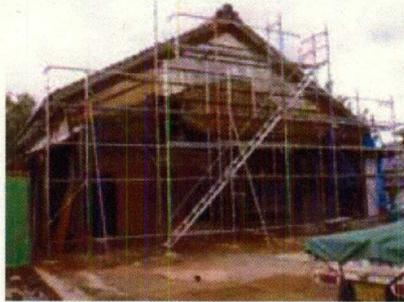
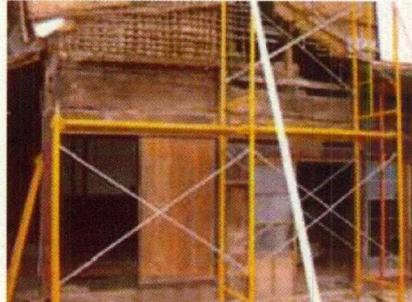
母屋①

再生工事はとにかく残せるもの、まだまだ使えるものは使おうという方針で、地元の阿知須大工組合の皆さんの総力で始めました。従って、現状の建物は解体せず、そのまま家揚げして、悪いところだけ差し替えるという、手作り工事となりました。

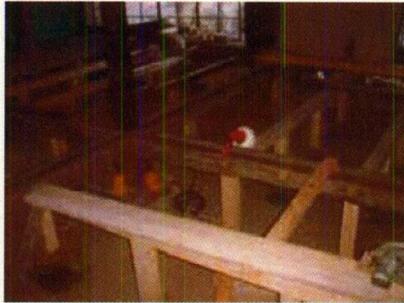
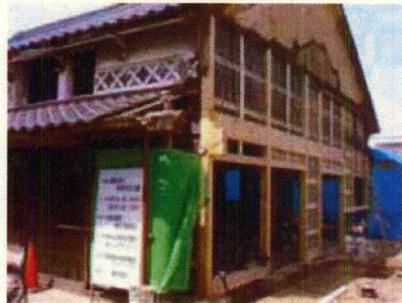
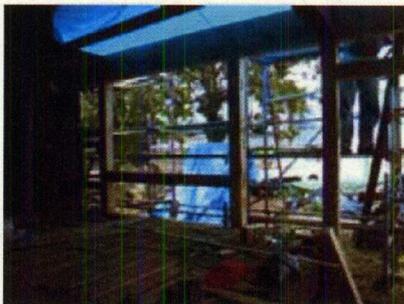
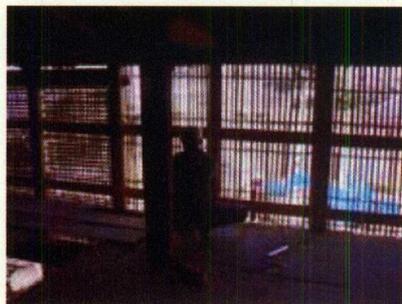
母屋②

差し替えた状況です。土壁の竹小舞を編んでいます。

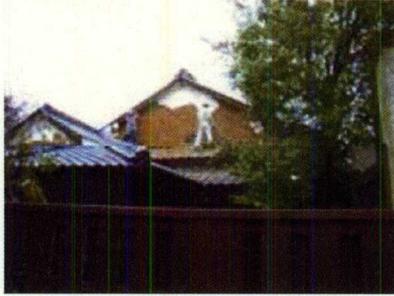
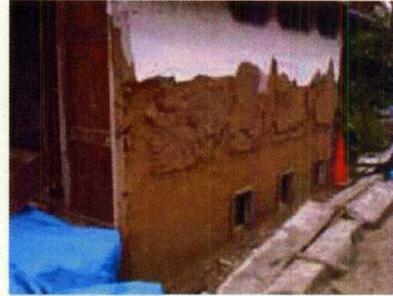
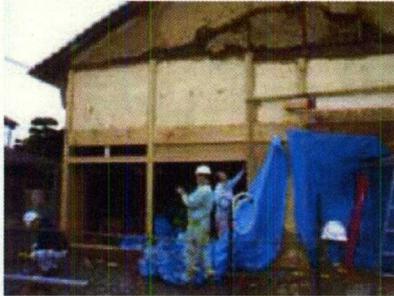
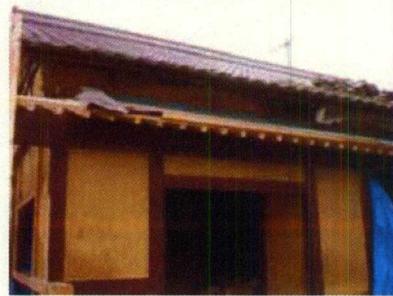
母屋③

土壁も悪いところを掻き落して、新旧取り合わせた味のある改修工事となりました。

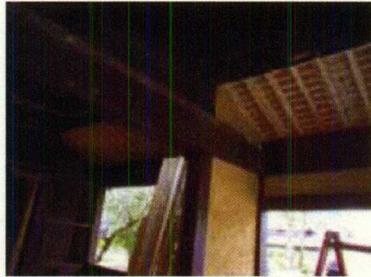
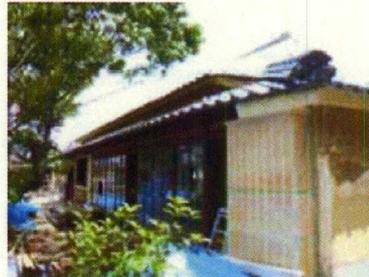
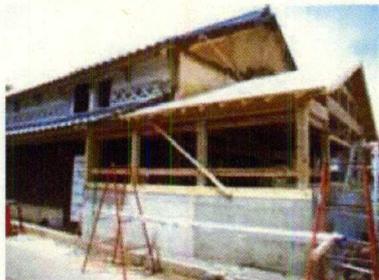
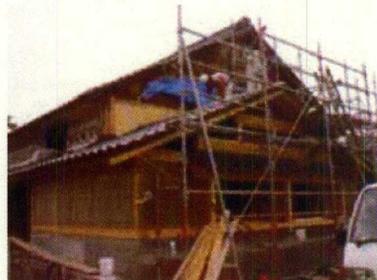
母屋④

新しく増築された事務所部分も既設の母屋に、うまくドッキングされました。

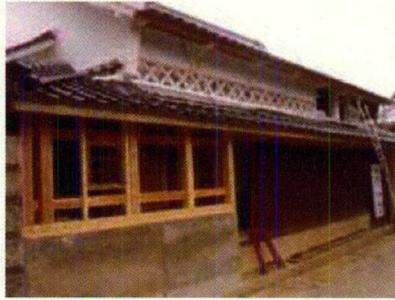
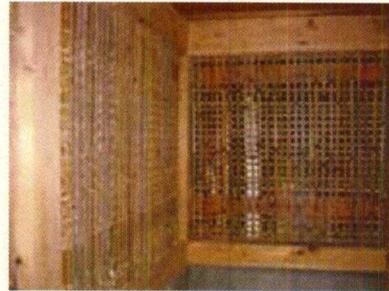
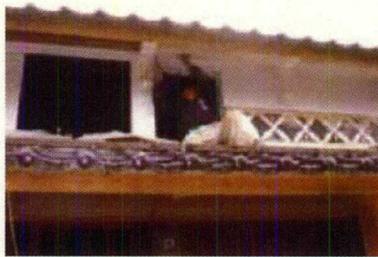
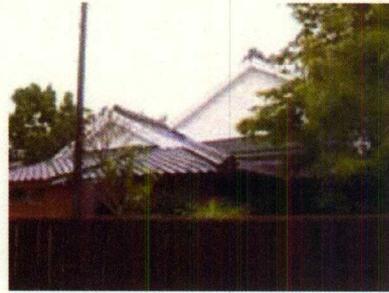
母屋⑤

土壁の上には、漆喰を手作業で仕上げています。

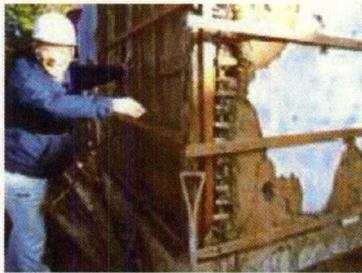
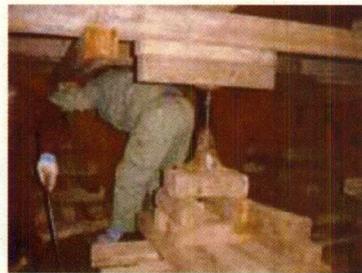
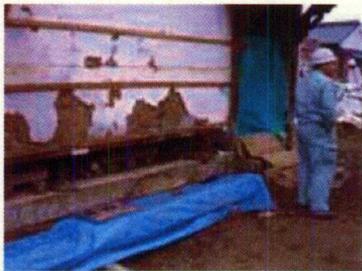
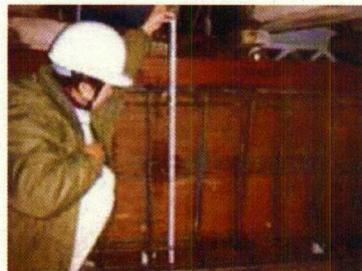
蔵①

蔵も母屋と同様に、家揚げ方式で基礎補強、そして改修工事となりました。

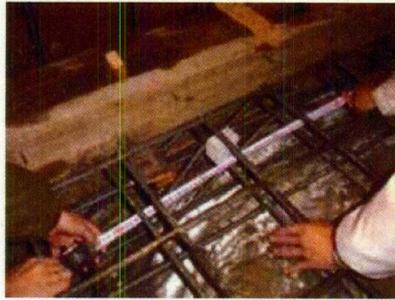
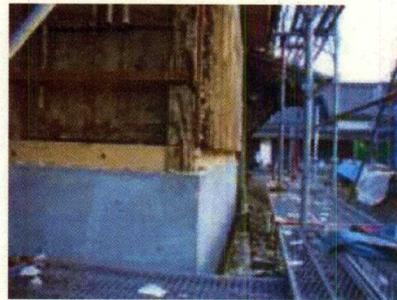
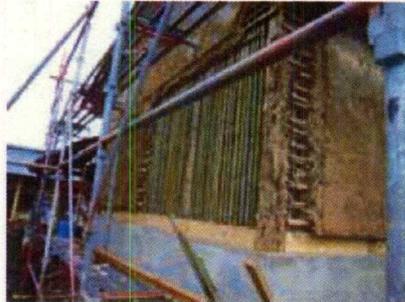
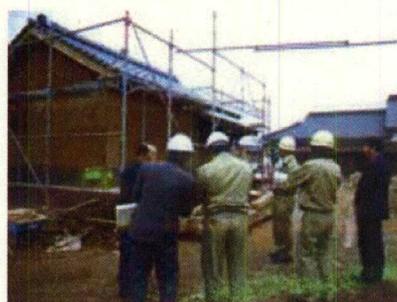
蔵②

土壁、柱、梁も残せる材料はすべて活用しています。

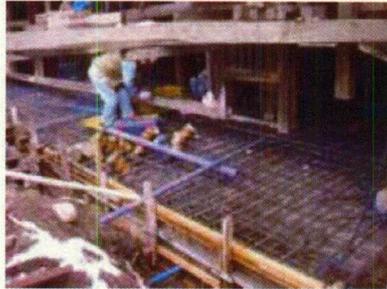
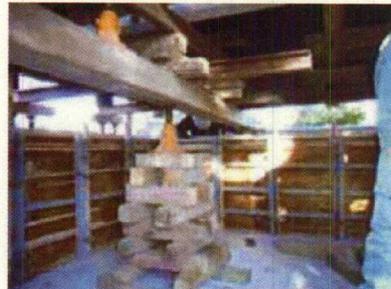
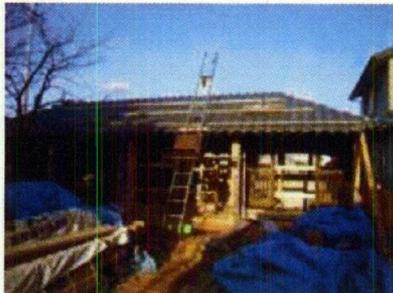
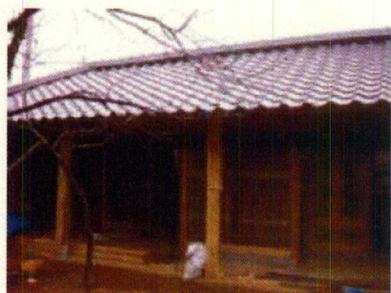
納屋①

納屋も同様のやり方です。

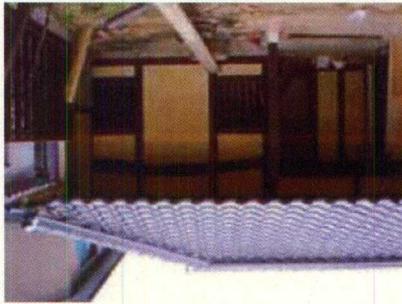
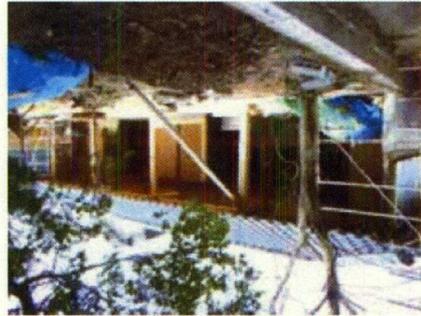
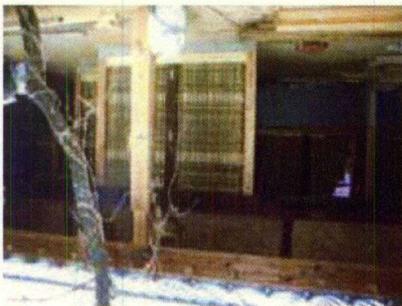
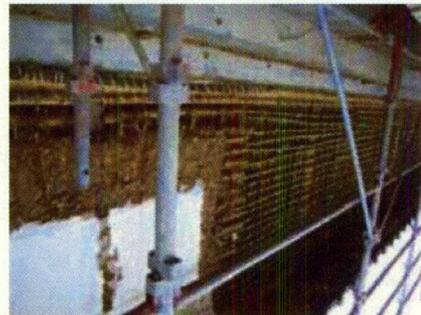
納屋②

見事に復元されました。

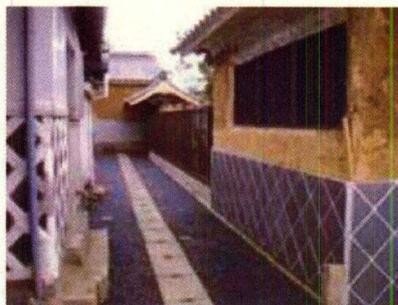
改修後

門、塀もかつての風情を意識して復元されています。
