資料 2. 土石流災害発生状況

2. 土石流災害発生状況

2. 2 土石流の発生状況

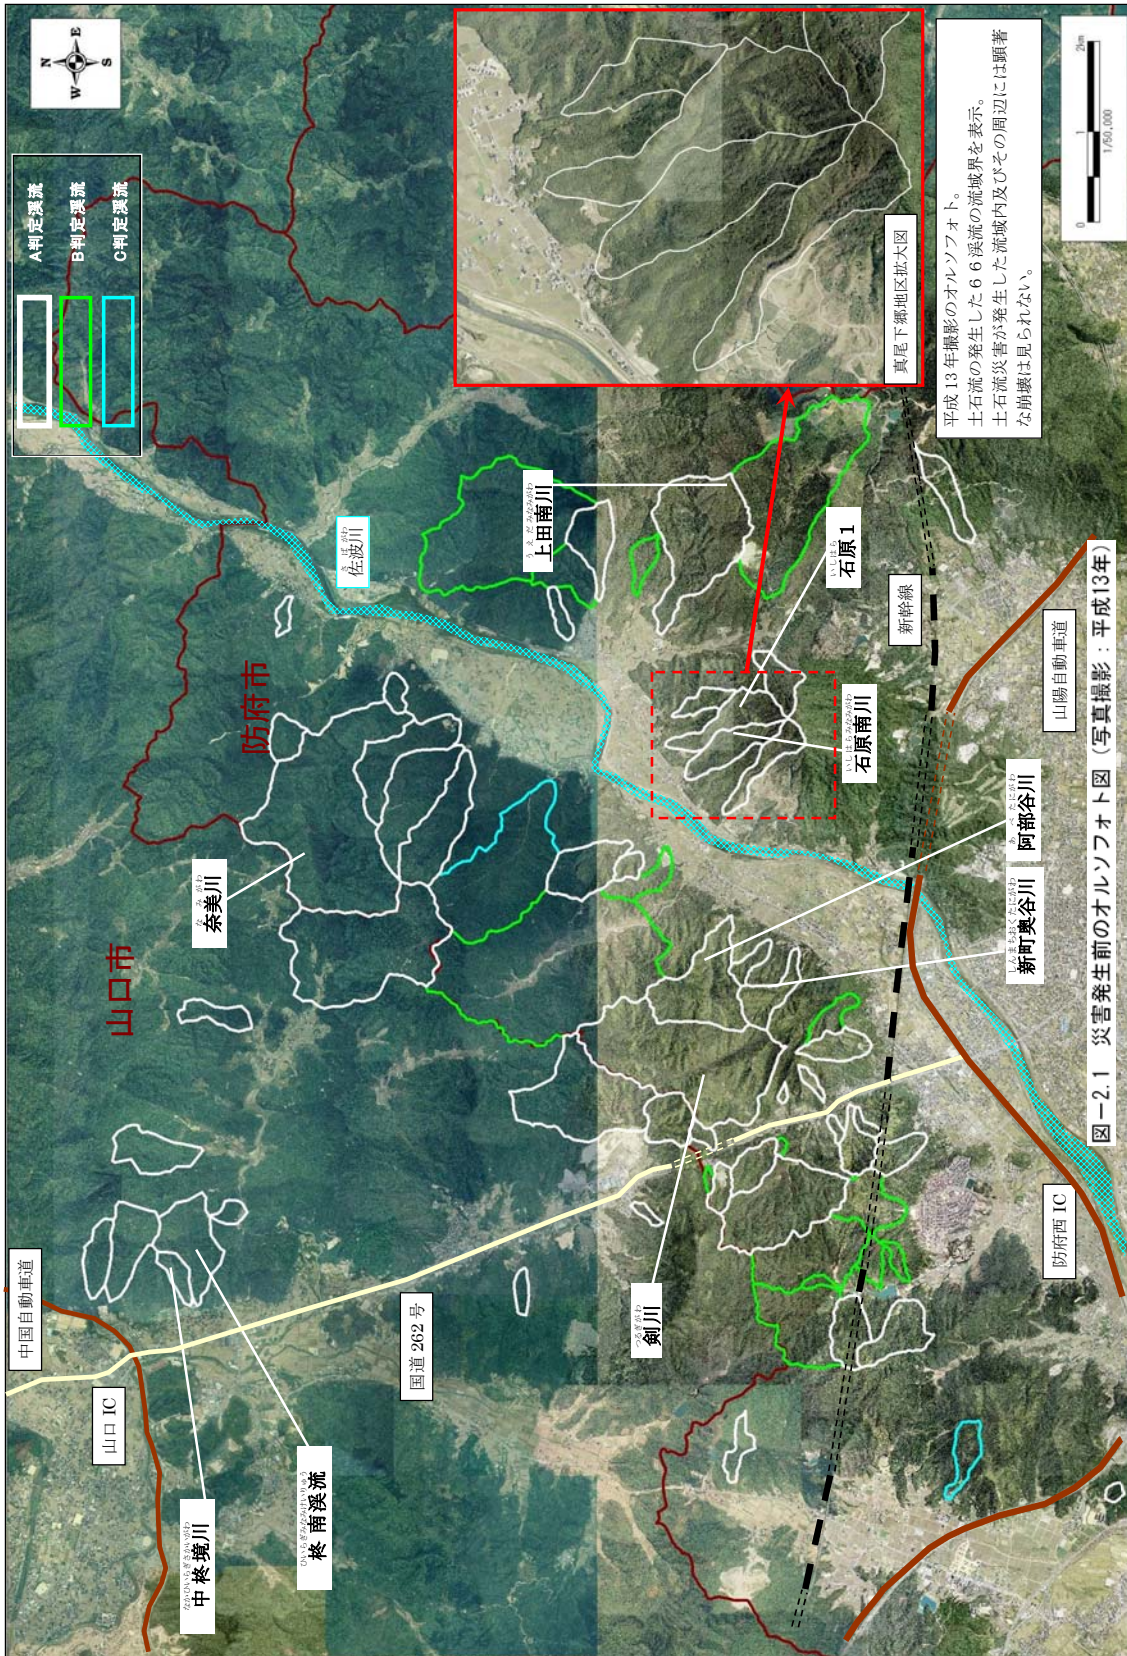
災害発生前(平成13年)に撮影されたオルソフォト画像(図-2.1)と災害直後に撮影されたオルソフォト画像(図-2.2)を比較して、土砂移動の状況を確認した。

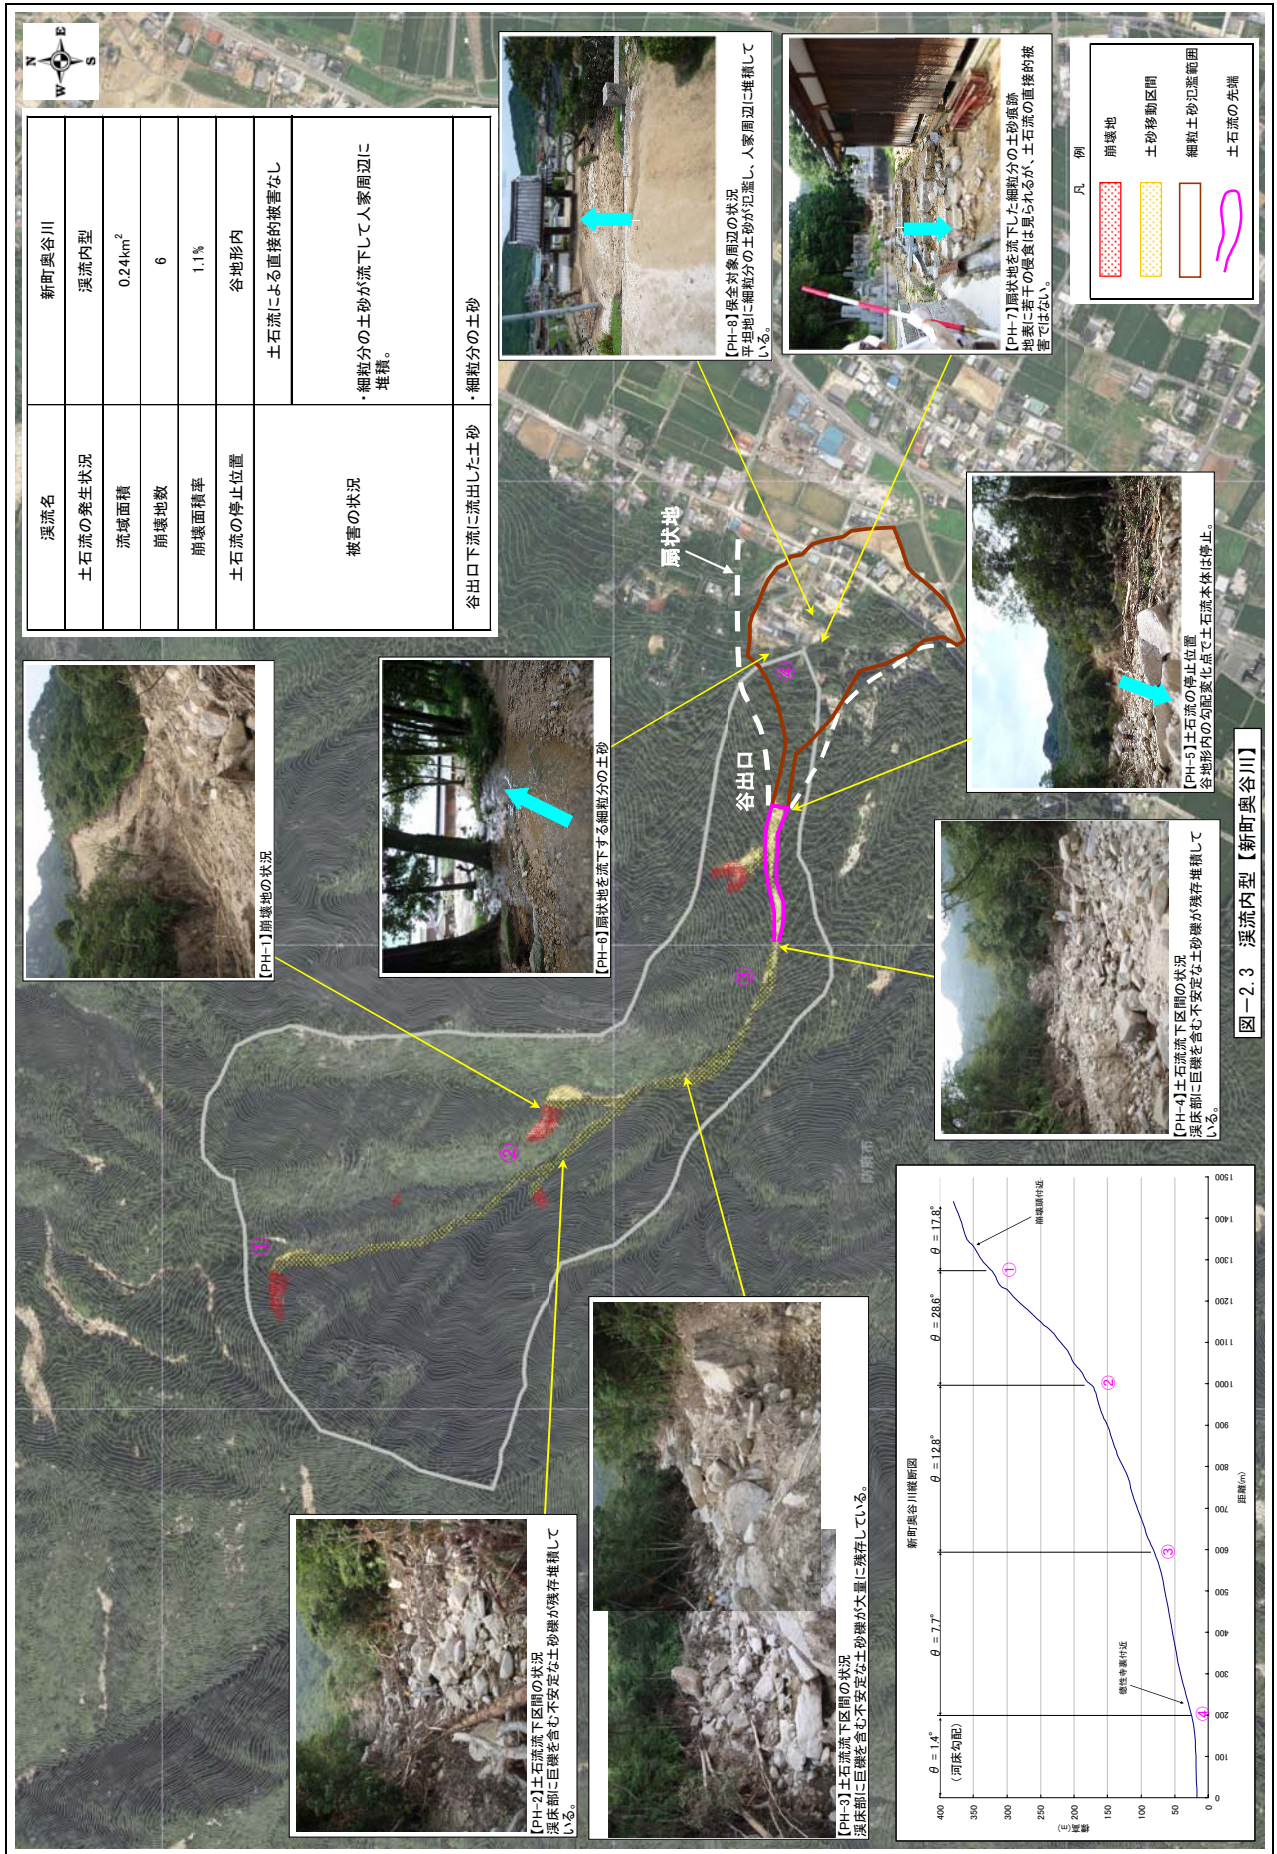
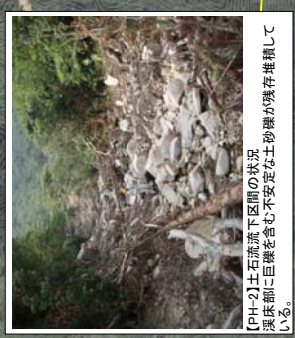
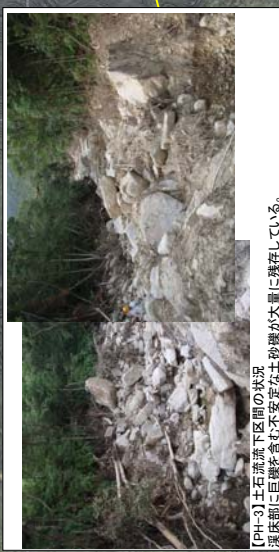
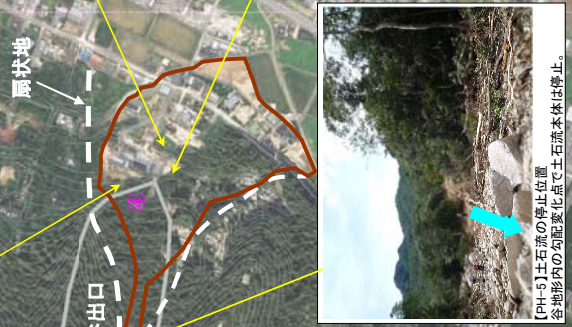
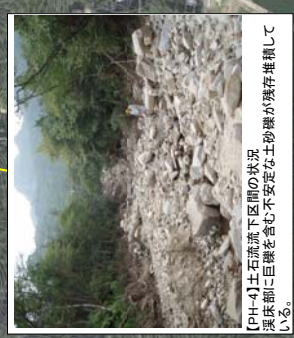
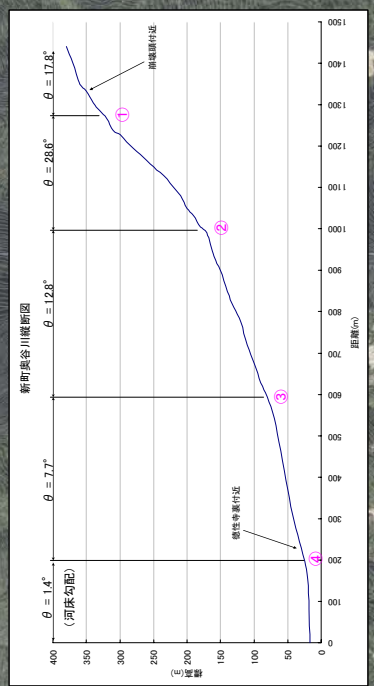
図-2.3 渓流内型【新町奥谷川】

渓流名	新町奥谷川
土石流の発生状況	渓流内型
流域面積	0.24km ²
崩壊地数	6
崩壊面積率	1.1%
土石流の停止位置	谷地形内
被害の状況	土石流による直接的被害なし ・細粒分の土砂が流下して人家周辺に堆積。
谷出口下流に流出した土砂	・細粒分の土砂

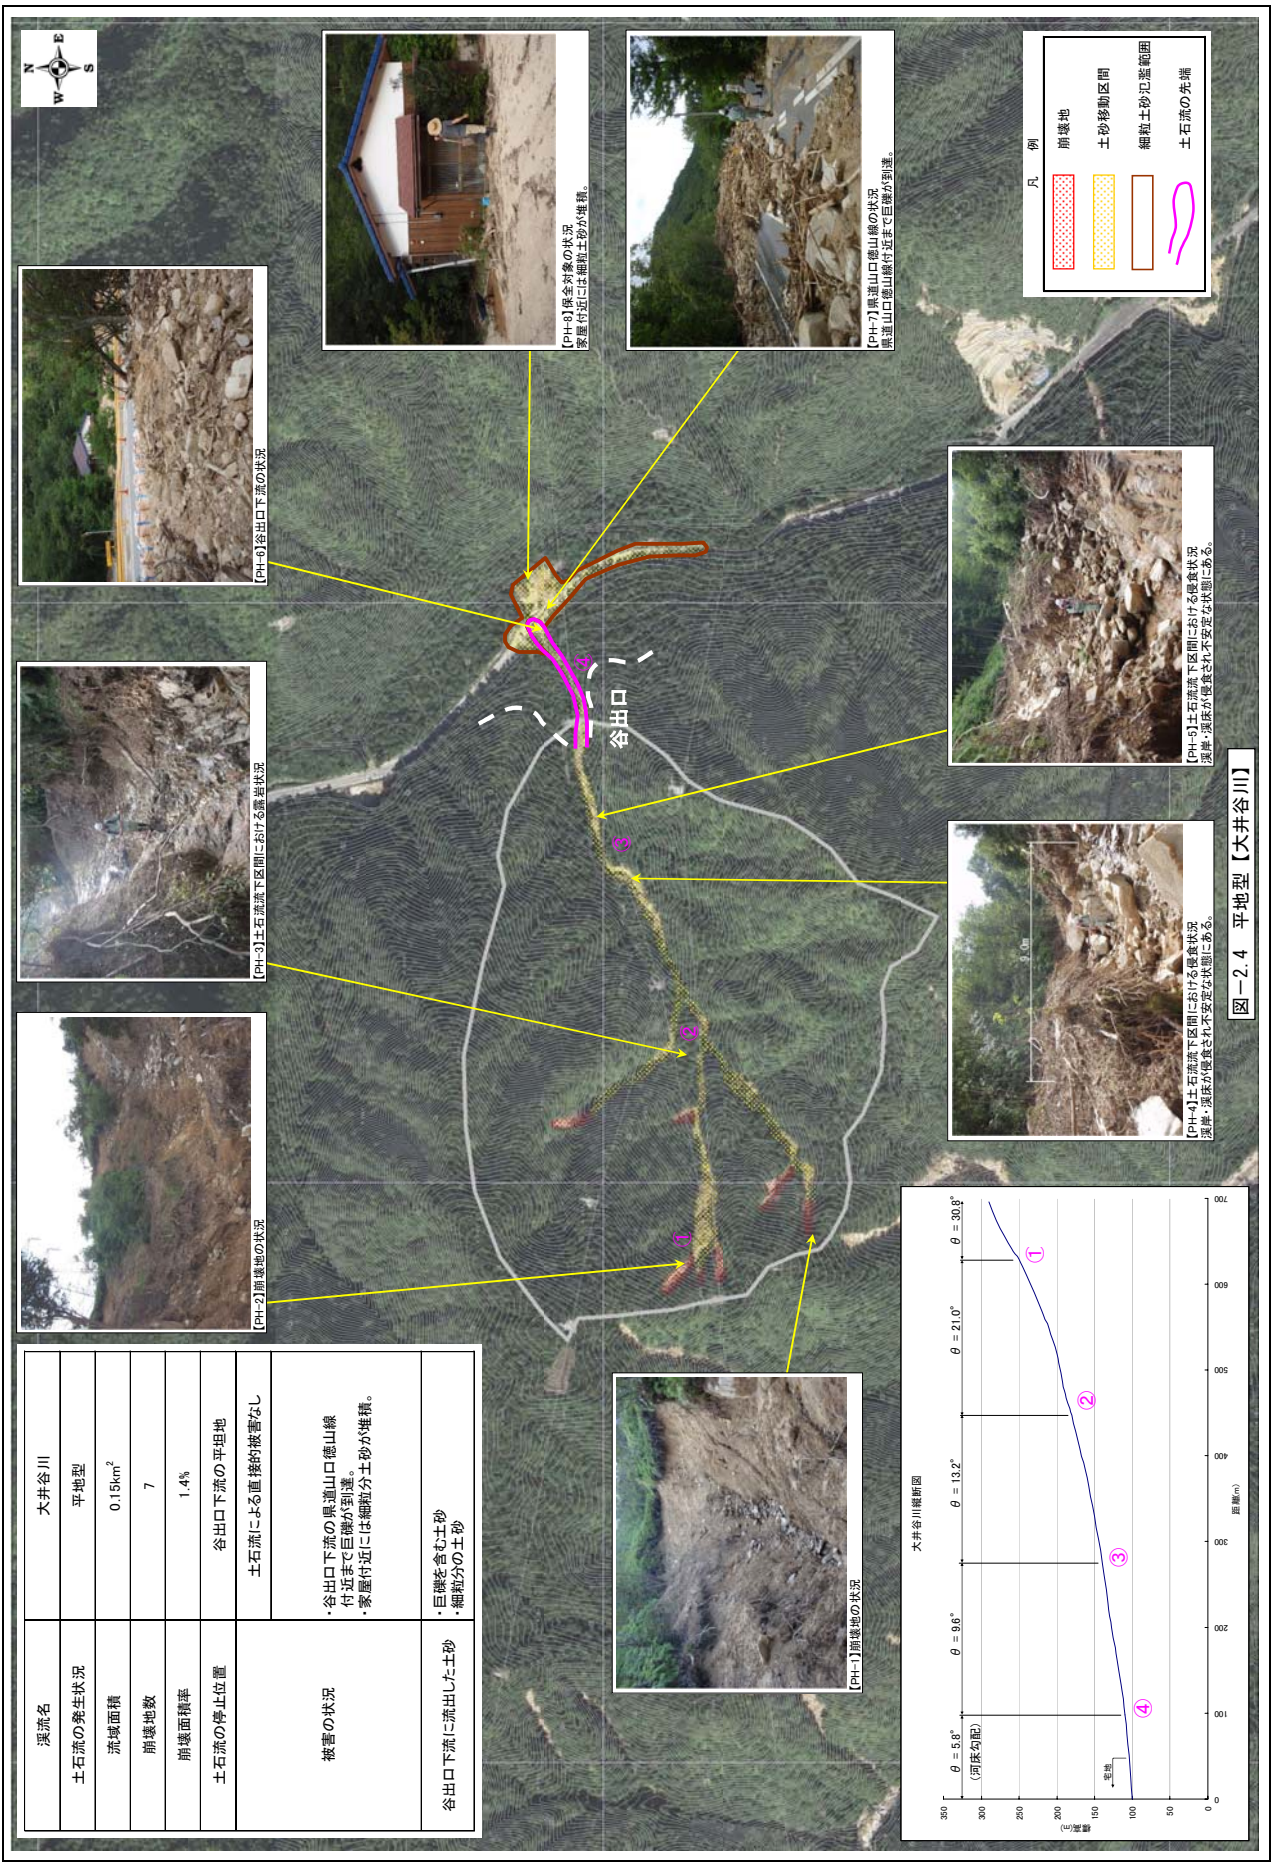
図-2.4 平地型【大井谷川】

溪流名	大井谷川
土石流の発生状況	平地型
流域面積	0.15km ²
崩壊地数	7
崩壊面積率	1.4%
土石流の停止位置	谷出口下流の平坦地
	土石流による直接的被害なし
被害の状況	<ul style="list-style-type: none"> 谷出口下流の県道山口徳山線付近まで巨礫が到達。 家屋付近には細粒分土砂が堆積。
谷出口下流に流出した土砂	<ul style="list-style-type: none"> 巨礫を含む土砂 細粒分の土砂

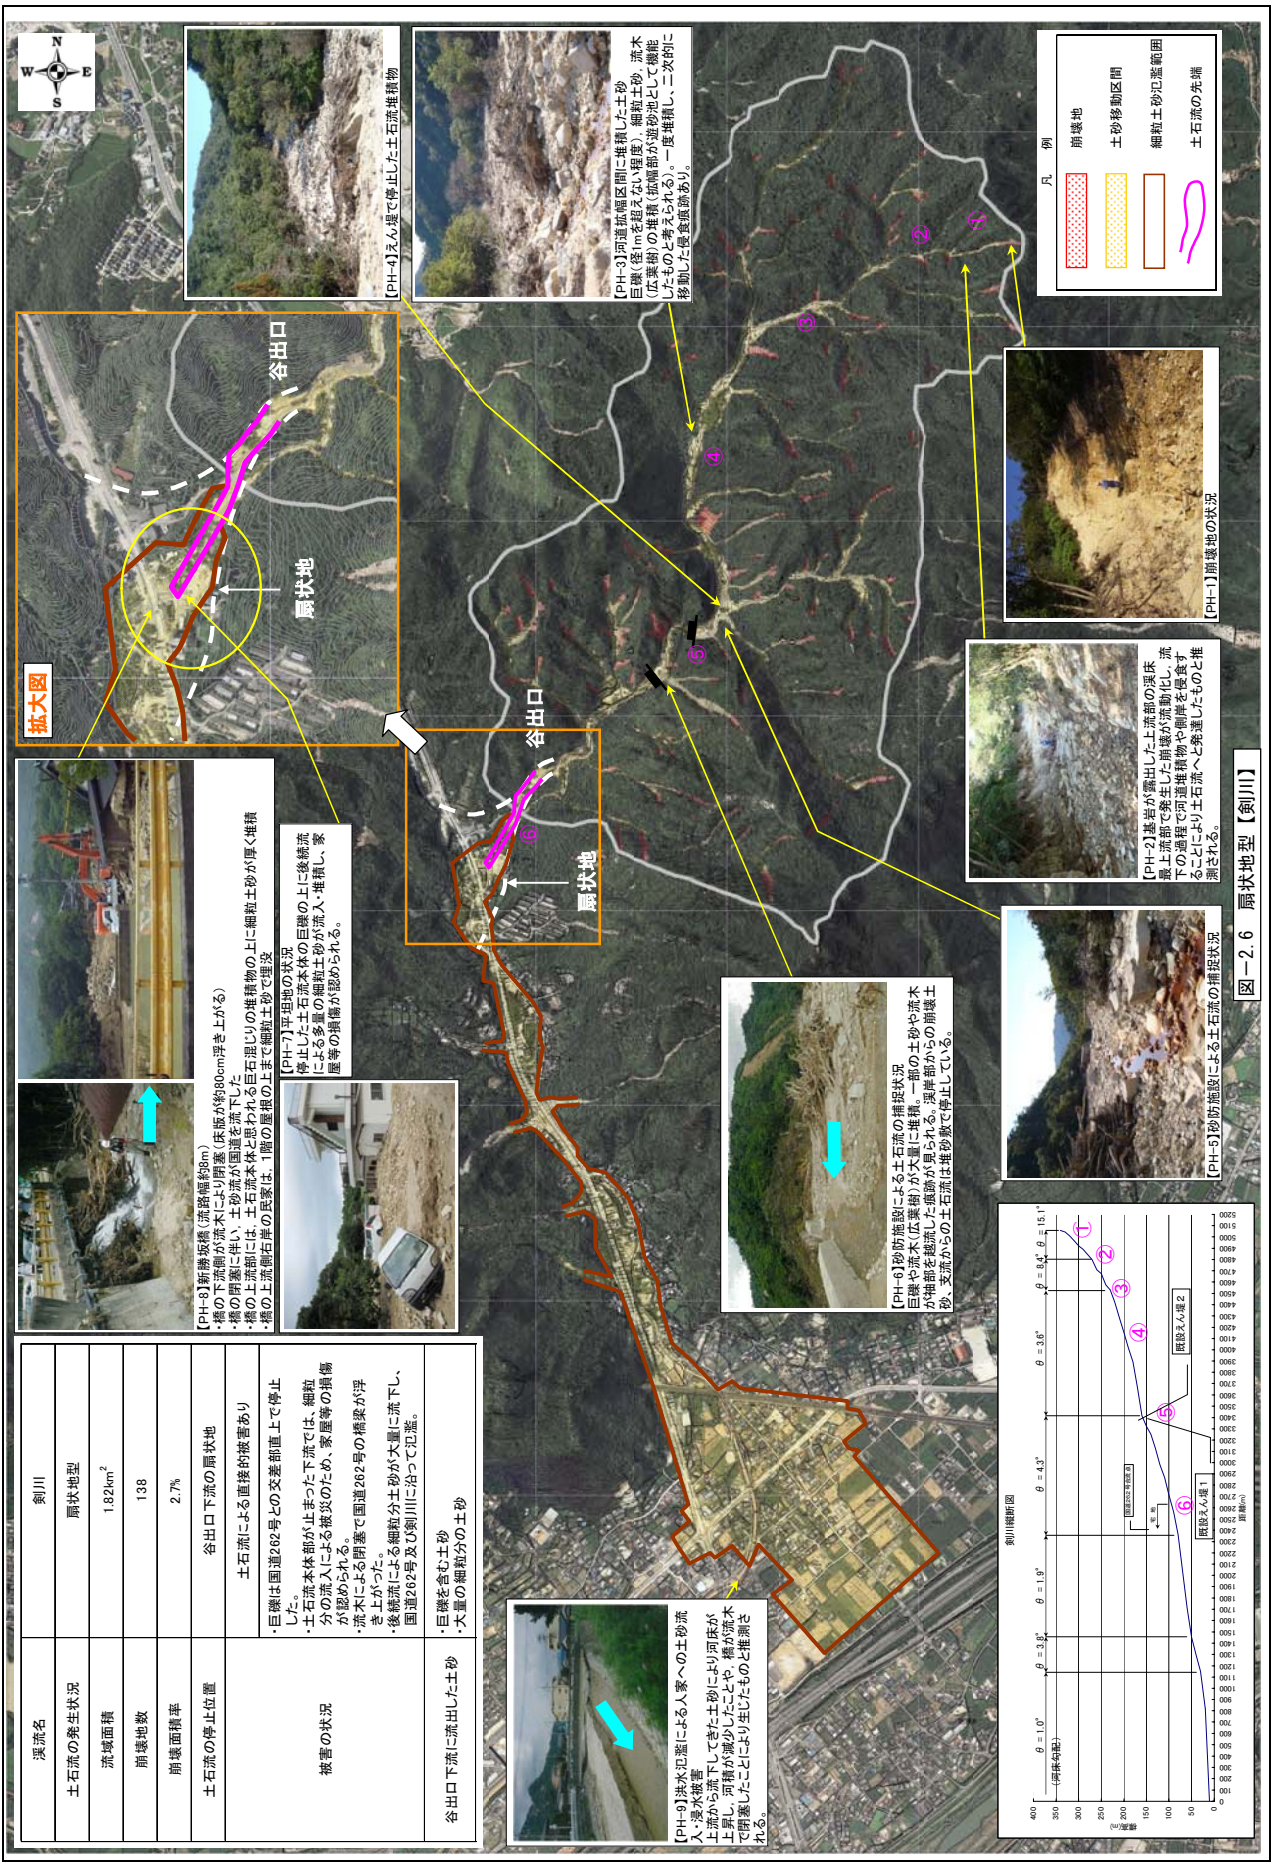
図-2.6 扇状地型【剣川】

河川名	剣川
土石流の発生状況	扇状地型
流域面積	1.82km ²
崩壊地数	138
崩壊面積率	2.7%
土石流の停止位置	谷出口下流の扇状地 土石流による直接的被害あり
被害の状況	<ul style="list-style-type: none"> ・巨礫は国道202号との交差点直上で停止した。 ・土石流本体部が止まった下流では、細粒分の侵入による被災のため、家屋等の損傷が認められる。 ・流水による閉塞で国道202号の橋梁が浮き上がった。 ・後部流による細粒分土砂が大量に流下し、国道202号及び剣川に沿って犯塞。
谷出口下流に流出した土砂	<ul style="list-style-type: none"> ・巨礫を含む土砂 ・大量の細粒分の土砂

【PH-8】新勝坂橋（流路幅約38m）橋の下流側が流木により閉塞（床板が約80cm厚き上がる）
 ・橋の閉塞に伴い、土石流が急流を流下した
 ・橋の上流部には、土石流本体と思われる巨石混じりの堆積物の上に細粒土砂が厚く堆積した
 ・橋の上流側右岸の民家は、1階の屋根は土砂で埋没

【PH-7】平坦地の状況
 停止した土石流本体の巨礫の上に後部流による多量の細粒土砂が流入・堆積し、家屋等の被害が認められる。

【PH-4】えん堀で停止した土石流堆積物

【PH-3】河道拡幅区間に堆積した土砂
 巨礫（径1mを越えない程度）、細粒土砂、流木（広葉樹）の堆積（拡幅部が泥砂池として機能したものと考えられる）。一度堆積し、二次的に移動した箇所も認められる。

【PH-2】 基岩が露出した上流部の河床。最上流部で発生した崩壊が流動化し、流下の過程で河道堆積物や崩壊を誘発することにより土石流へと発達したものと推測される。

【PH-1】 崩壊地の状況

【PH-5】 砂防施設による土石流の堆積状況
 巨礫や流木（広葉樹）が土留に堆積し、土砂や流木本体部が崩壊した感がある。河床部からの崩壊土砂、支流からの土石流は堆砂状で停止している。

【PH-6】 砂防施設による土石流の堆積状況
 巨礫や流木（広葉樹）が土留に堆積し、土砂や流木本体部が崩壊した感がある。河床部からの崩壊土砂、支流からの土石流は堆砂状で停止している。

【PH-9】 洪水犯塞による人家への土石流入・浸水被害
 上流から流下してきた土砂により河床が上昇し、河床が硬化したことや、橋が流木で閉塞したことにより生じたものと推測される。
