神奈川県逗子市のがけ崩れをふまえた急傾斜地(がけ地)の点検を行う際のポイント

◆がけ崩れの概要

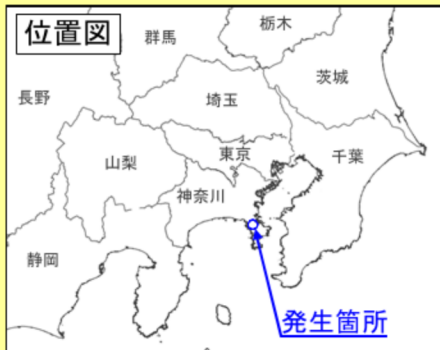
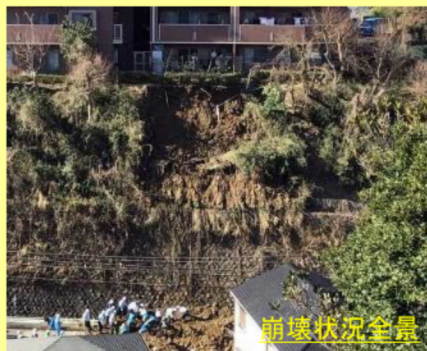
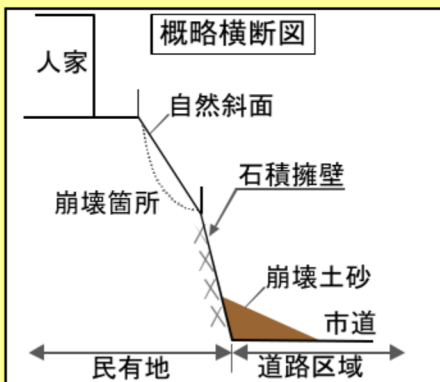
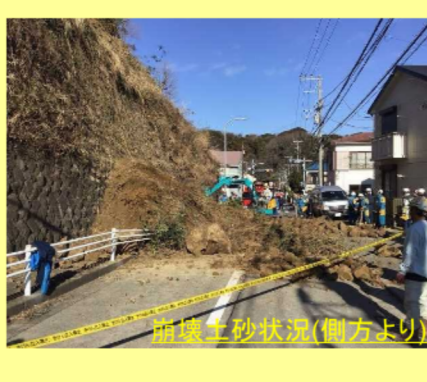
崩壊規模: 幅8~9m、長さ8m、深さ1m程度

- ①風化した凝灰岩(ぎょうかいがん: 火山灰が固まった岩石)が崩落したものと考えられる。
- ②植生が貧弱であるうえ、地表温度の変化や風の影響を受けやすく乾燥・湿潤を繰り返し受け易いなどの悪条件が重なったものと推察される。
