橋梁下部工工事における 品質確保の取組み

山口県防府土木建築事務所

- ・ 令和2年度一般県道陶湯田線
道路改良（防災安全交付金・特・交安） 工事 第1工区

- ・ 新平野橋（仮称）

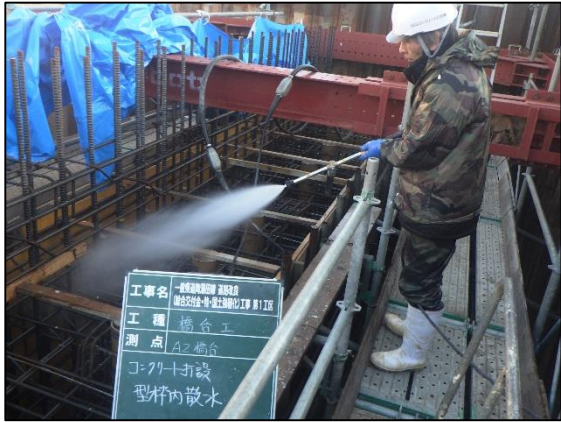
型枠面散水状況
(氷雪除去)

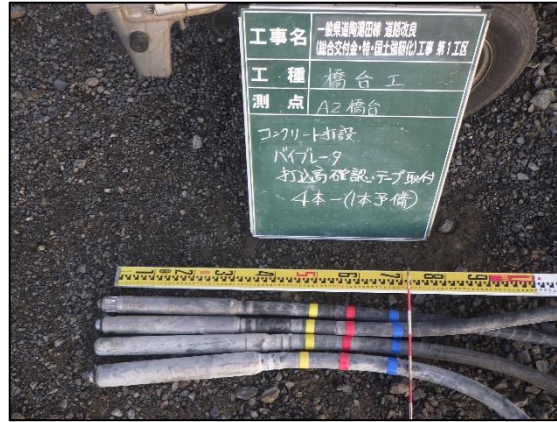
バイブレータ確認
(予備1本含む確認)

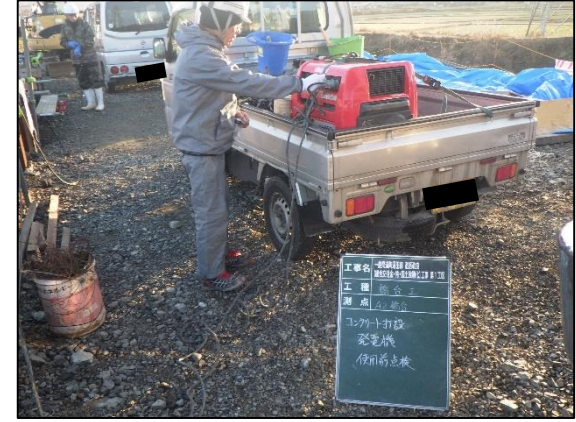
発電機確認

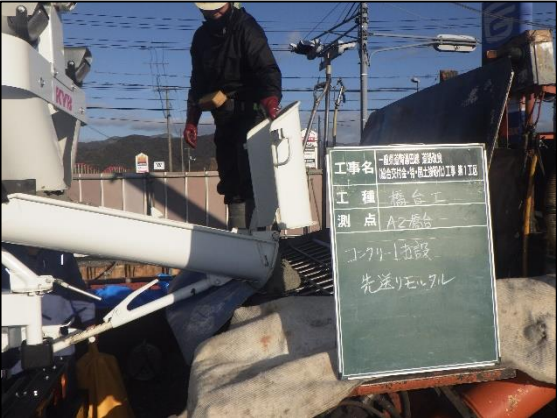
先送りモルタル確認

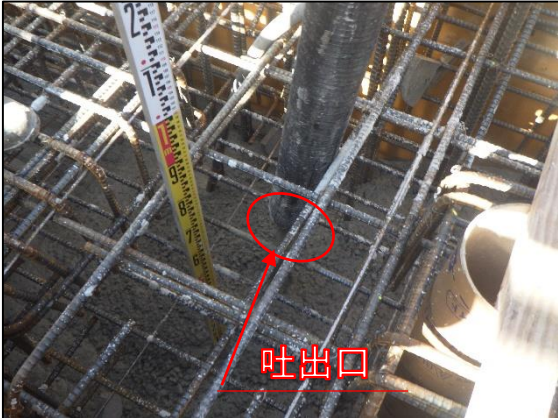
打込み面までの高さ確認
(1.5m以下)

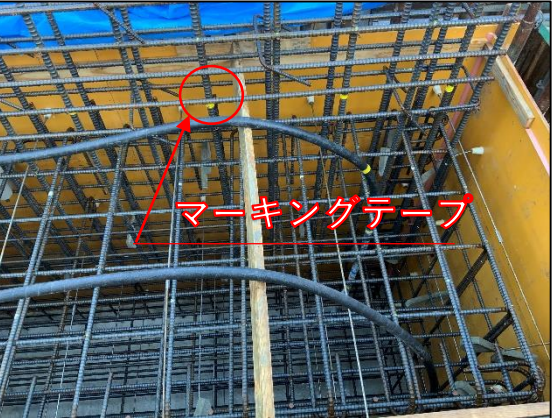
挿入間隔
型枠に50cm間隔テープ

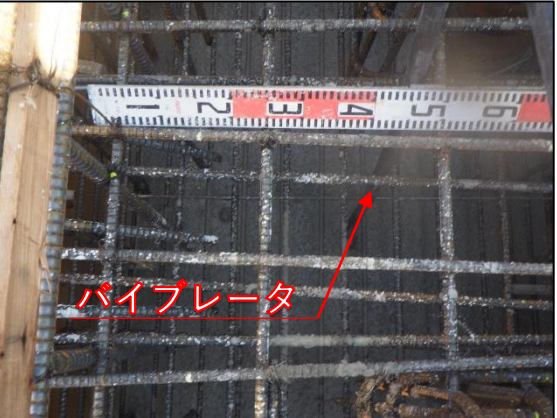
挿入間隔確認

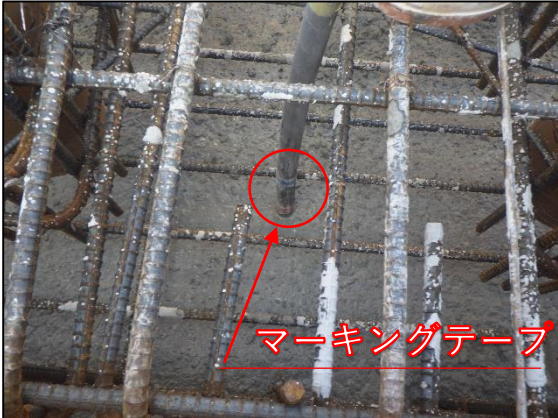
下層コンクリート
10cm程度挿入確認

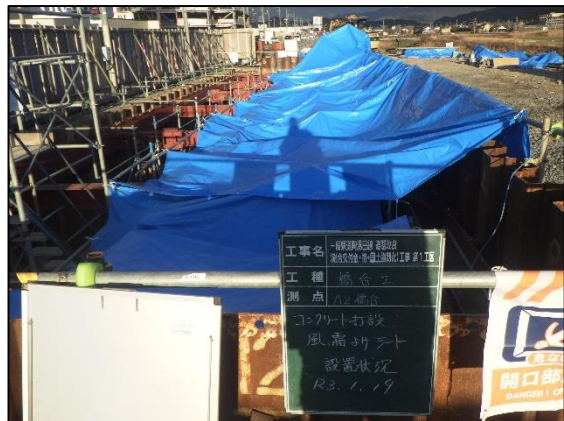
シート養生

(施工直後から風よけのために設置)

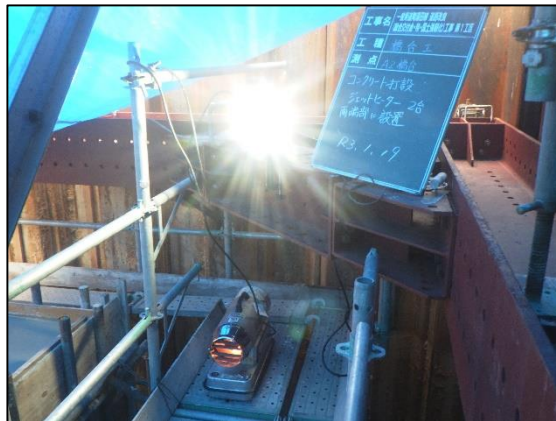
給熱養生

(凍害防止)

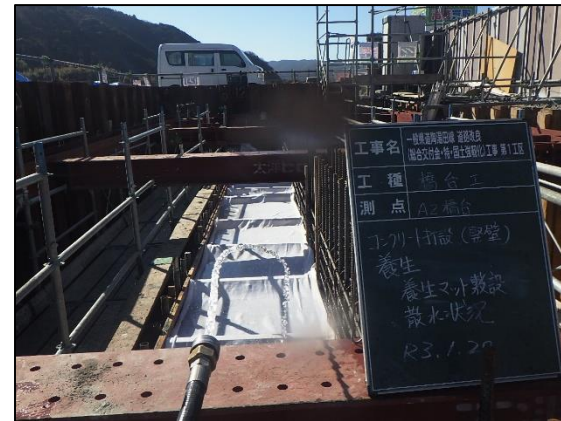
湿潤状態確認

(乾燥防止)

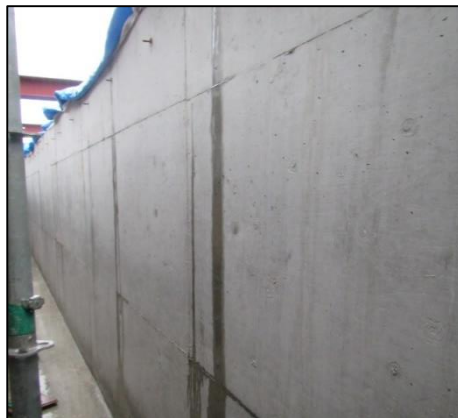
コンクリート表面状況

・ ひび割れもなく、高品質なコンクリートであった。

橋台					
①沈みひび割れ	4					
②表面気泡	3.5					
③打重ね線	4					
④型枠継ぎ目のノロ漏れ	3.5					
⑤面的な砂すじ	4
