橋梁下部工工事における 品質確保の取組み

高山産業株式会社
土木部 谷野一正

工事名	一般国道490号（絵堂萩道路） 道路改良工事 第40工区
工事場所	山口県美祢市美東町絵堂 地内
工事概要	橋台躯体工（箱式橋台） 1基
工期	令和2年 5月 ～ 令和3年10月
コンクリート打込み時期	令和2年12月 ～ 令和3年 7月
発注者	山口県宇部土木建築事務所
受注者	高山産業株式会社

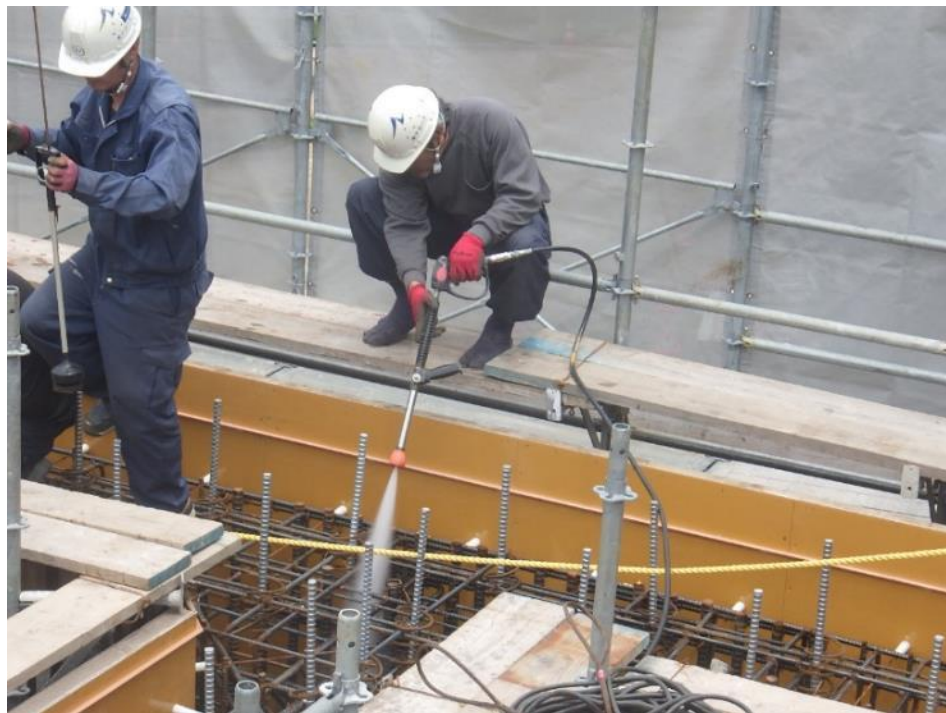
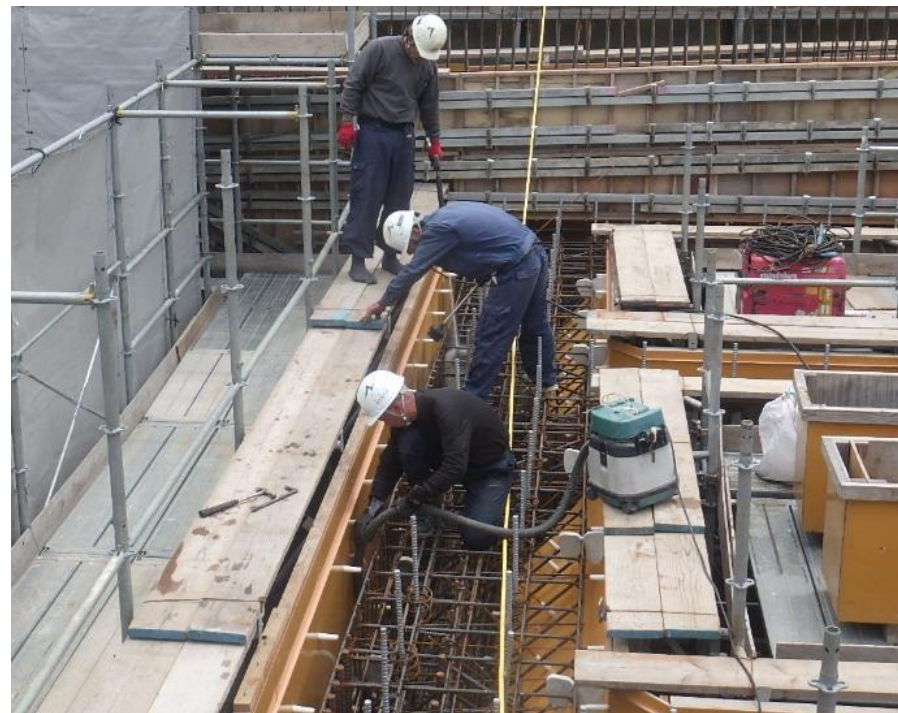
(1) 打込み前の清掃等

目的：型枠くずや落ち葉等がコンクリートに混入することを防ぐ

対応：施工前に、ハイウォッシャー、磁石、マジックハンド、掃除機（吸水対応）を使い、型枠内のごみ、水を除去した

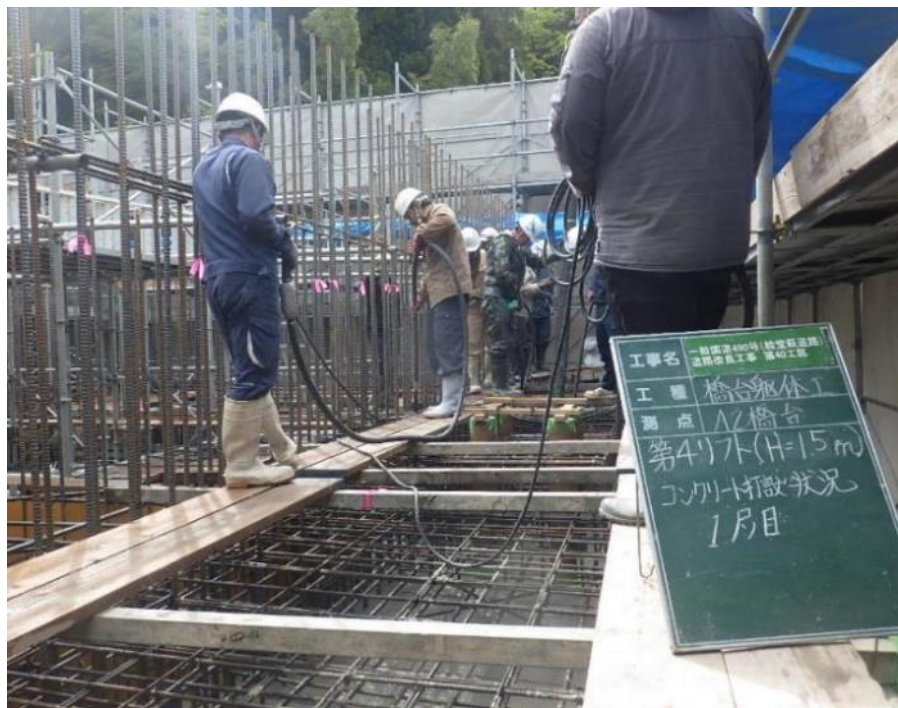
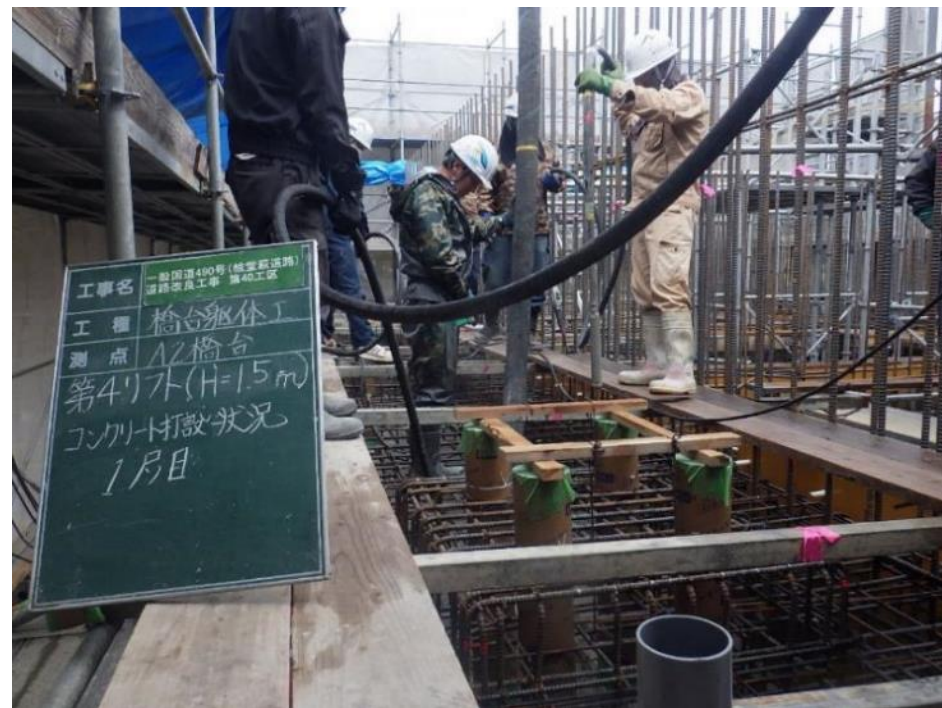
(2) 作業を考慮した足場板の設置

目的：打込みや締固めを円滑・適切に作業する

対応：作業の動線をイメージして、適切に足場板を設置した

※たて壁第1リフト施工時に一部作業性が悪かったため
第2リフト以降は、より丁寧に足場を準備をした

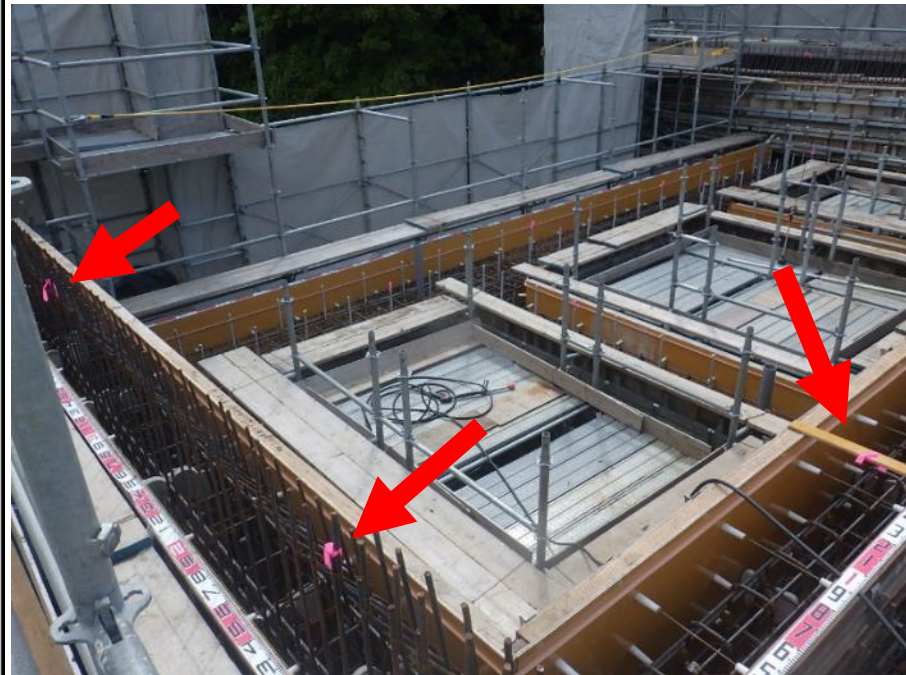
(4) コンクリート打込み箇所管理

目的：型枠内でのコンクリートの横移動による材料分離を防ぐ

対応：コンクリート打込み箇所を、適切な間隔で計画した

※第1リフト作業をふまえ、第2リフト以降で対応

●：打込み箇所 (1.1~3.0m間隔)

打込み箇所をリボンで明示 10

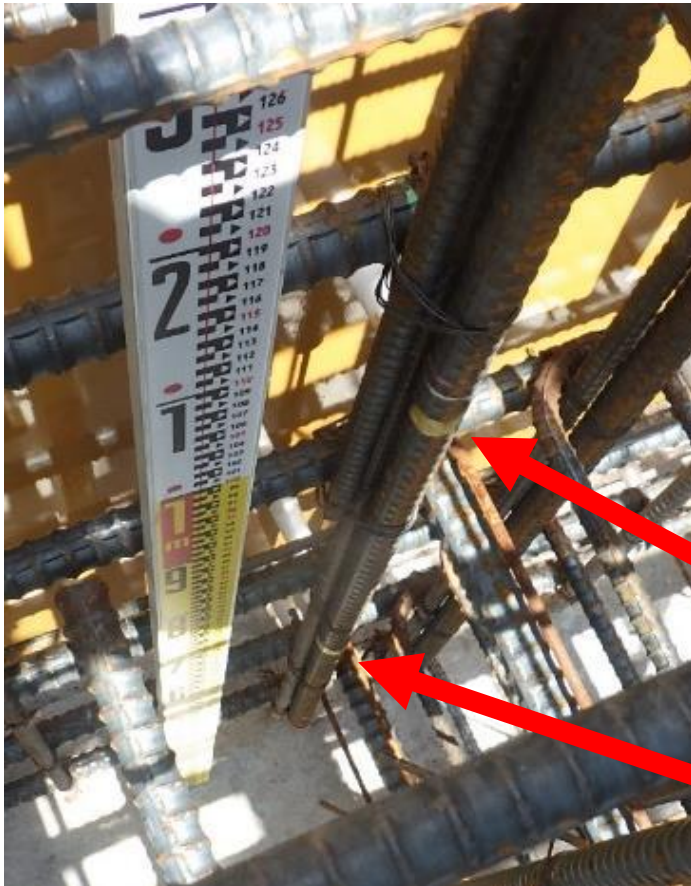
(6) 各層の打込み高さの管理①

目的：コンクリートに一様な振動を与え、十分に締め固める

対応：①鉄筋へのマーキング

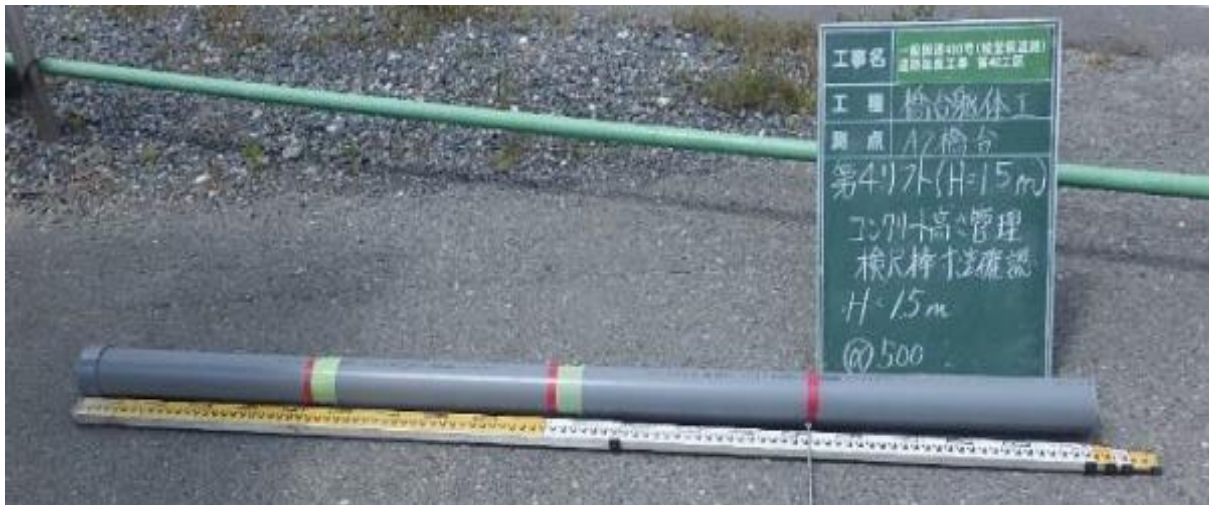
(6) 各層の打込み高さの管理②

対応：②「高さ管理棒」の活用

- ・ 近接現場（他社）を参考に対応
- ・ 第1リフトは栈木を使用したか、
抜きづらかったため、第2リフト以降は
VU（塩ビ管）に改善した

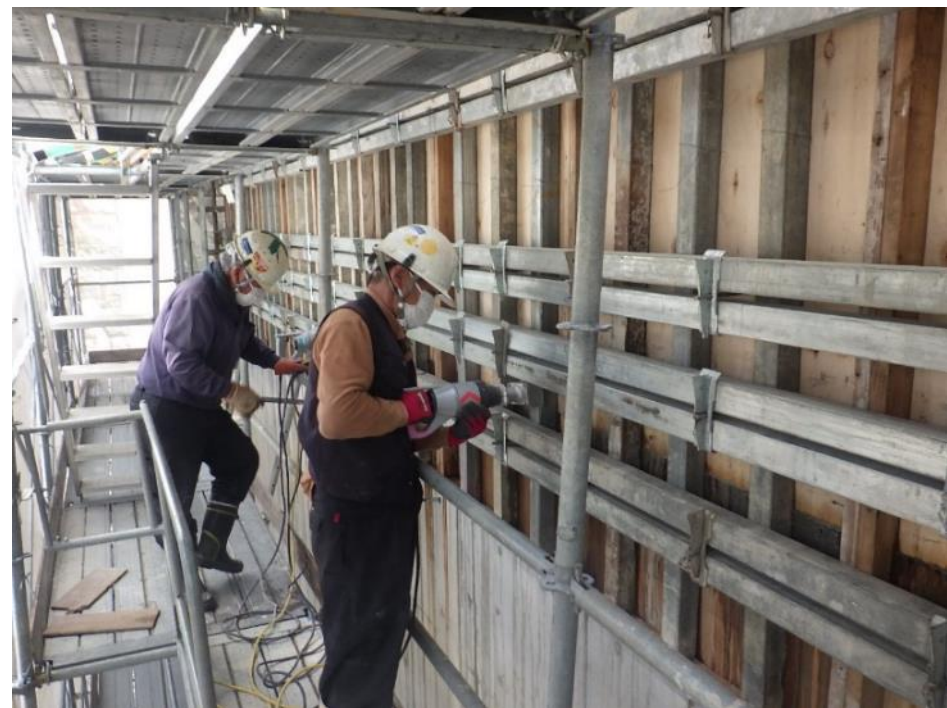
(7) 型枠バイブレータの使用

目的：コンクリート表層（かぶり付近）の充填性を高める

たて壁・側壁の打設において、棒状バイブレータで入念に締め固めても沈下クラックが発生することが多い

対応：各リフト、型枠バイブレータ 2 名常駐で締め固めを行った

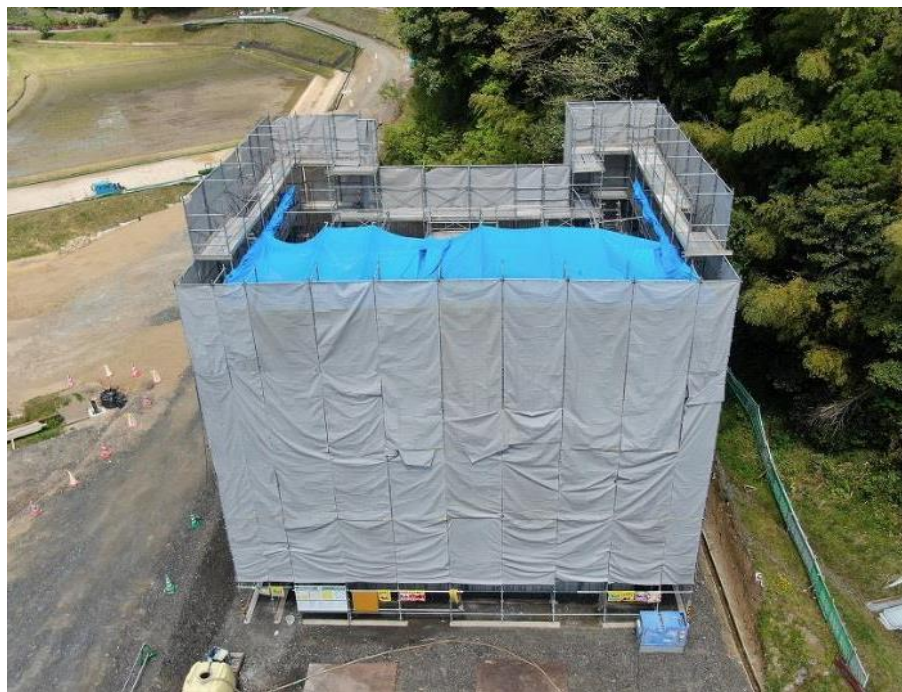
(8) 打込み後の風よけ・日よけ・雨よけ

目的：コンクリートの乾燥を防ぐ

対応：風よけは常時設置

日よけは打込み当日に、遮光シートを設置

降雨が予想される時は、雨よけ（ブルーシート）を設置

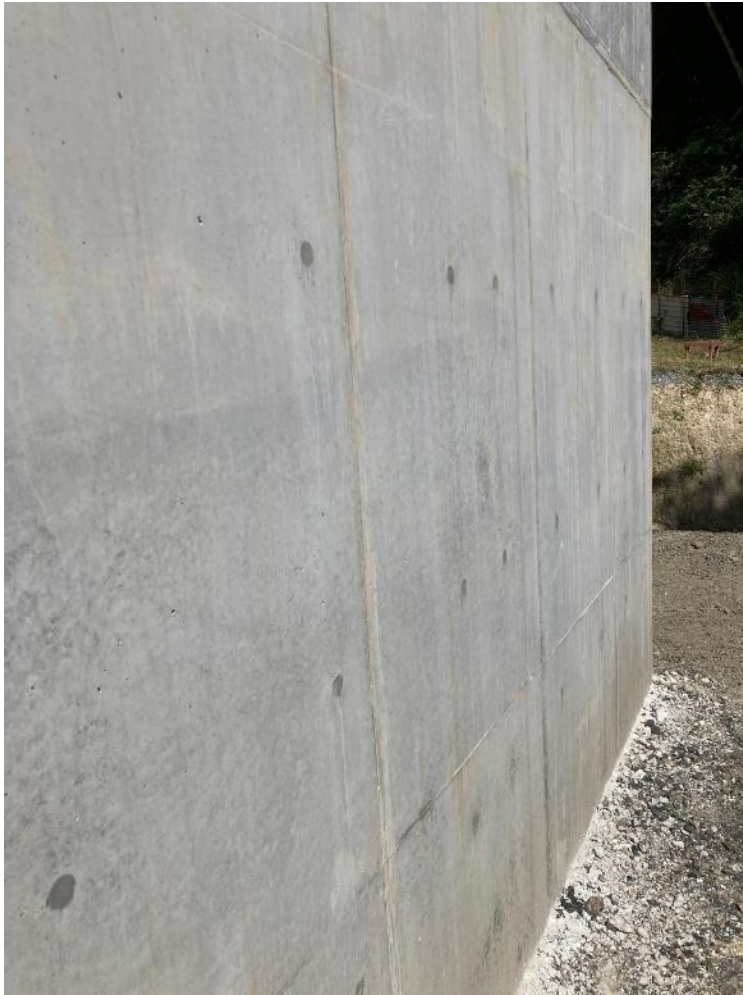
施工の結果②

沈下クラック、気泡の少ない、概ね良好な仕上がりの表面
