# コンクリート品質向上に向けた取組み

安芸バイパス 熊野川高架橋(2期線) P7橋脚

安芸バイパス熊野川高架橋第9下部工事

- ・深礎杭 杭径 φ9000 深さ 13.0m
- ・橋脚躯体 H=38.7m

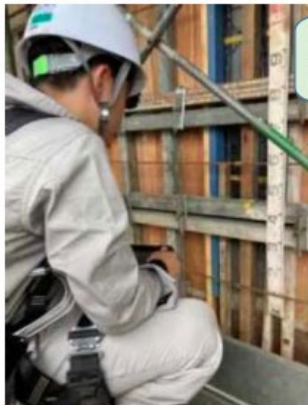
元請① 透明型枠前で、高さを確認

①あと10cm!

- ・ 一層の打込み高さを50cm以下としているか。  
⇒ 1. 橋脚側面(2箇所)に透明型枠を採用  
2. 50cmを容易に確認する為、マーキングを設置  
3. 元請間で連携し、インカムで連絡を取り合い  
打込み高さの精度を上げる。

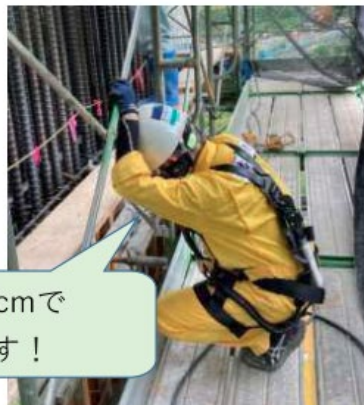
元請② 作業員に周知

②あと10cmで  
OKです!

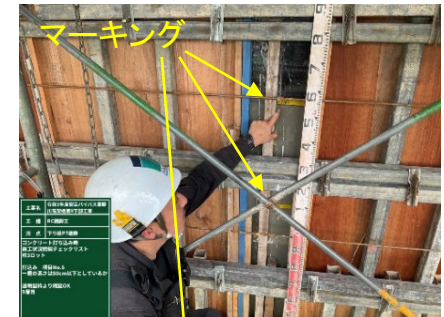
インカムランシーバー

※バイブレータや発電機の音で声が聞こえにくい為使用  
指示伝達が容易にできた

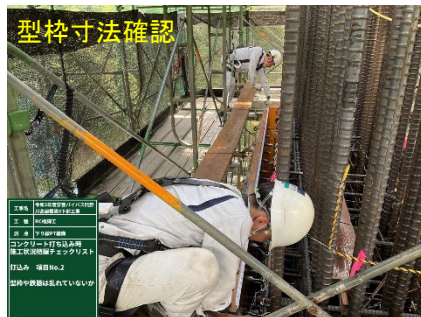
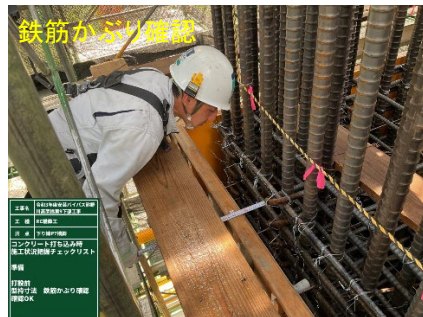
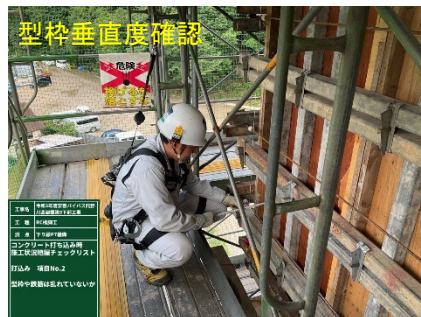
- ・ 鉄筋や型枠の乱れはないか
- ⇒ 打設前・打設中に変動の確認を実施

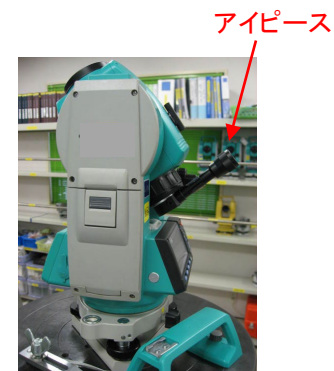
## 型枠垂直度確認

アイピースを付けた光波測距儀を逃げ墨に据付け、各リフトの型枠組立時に垂直度を確認。最終的な変位が8mmと精度良く打ち上がることができた。

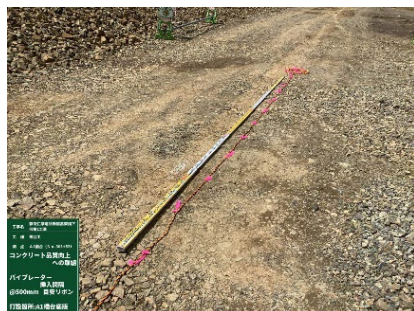
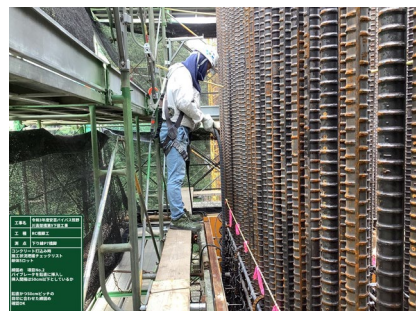
- ・ 挿入間隔は50cm以下としているか  
⇒ 打設箇所に50cmピッチのリボンを設置

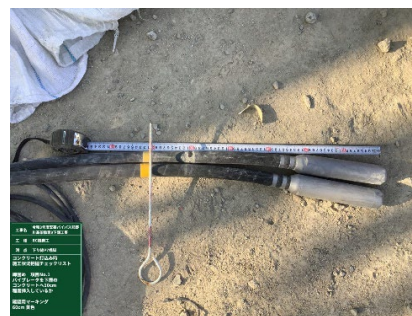
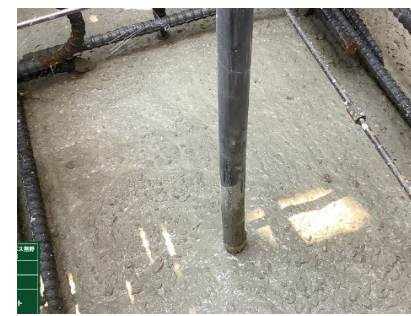
- ・ バイブレータを下層コンクリートに10cm程度挿入しているか  
⇒ 一層打設高さ: 50cm+10cm=60cmの位置にマーキングテープを巻いて確認

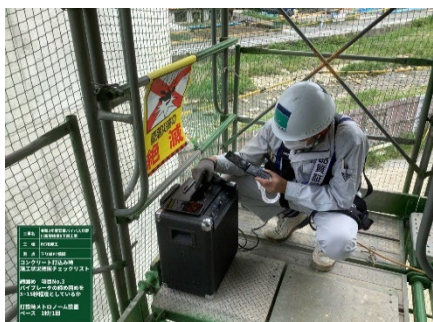
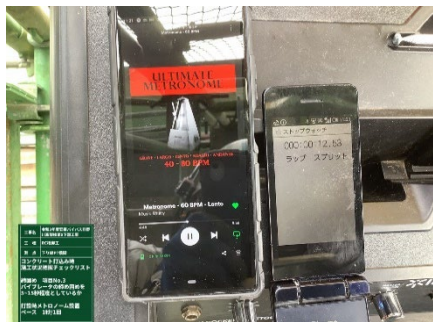
- ・バイブレータ振動時間は5～15秒としているか
  - ⇒1秒単位のメロノーム音をスピーカーで流した。
  - 作業員からは、「木魚みたいで嫌だ、気になる、耳に残る」という感想だった。
  - カウントを各自で取るにあたり、効果的であった。

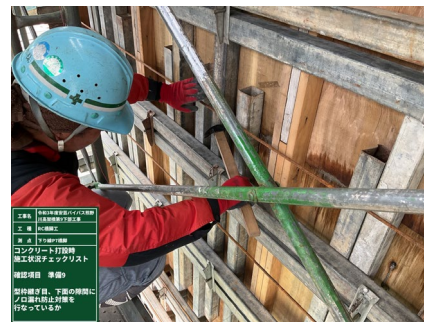
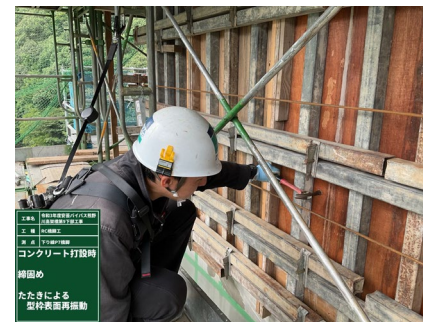
- ・表面気泡の低減について
  - ⇒型枠を金槌・木槌で叩き、表面気泡を低減
  - 透明型枠で気泡の場所を叩くと消えるので、一定の効果はあったと想定される。

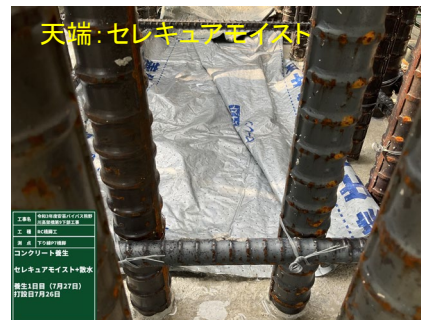
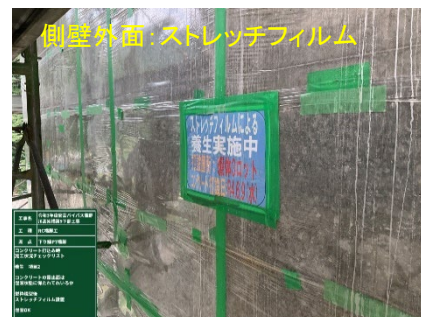
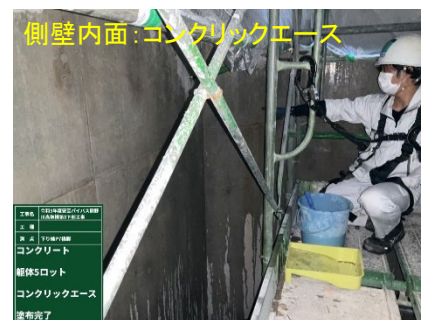
- ・コンクリートの露出面を湿潤状態に保っているか

⇒ 天端面は湿潤マット(セレキュアモイスト)

側壁外面は型枠存置+ストレッチフィルム

側壁内面は型枠存置+養生材(コンクリックエース)

⇒ 高炉B 日平均気温15℃以上は7日以上

日平均気温10℃以上は9日以上

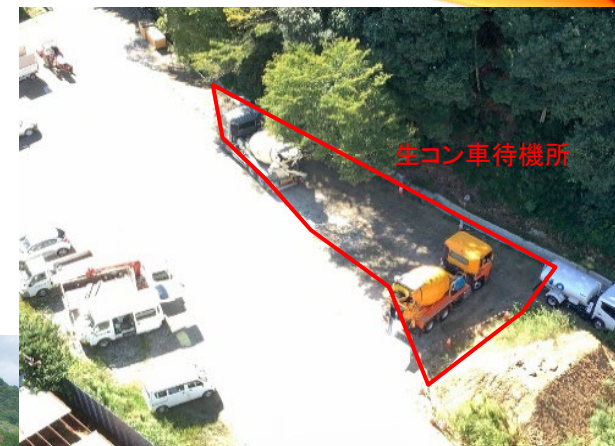
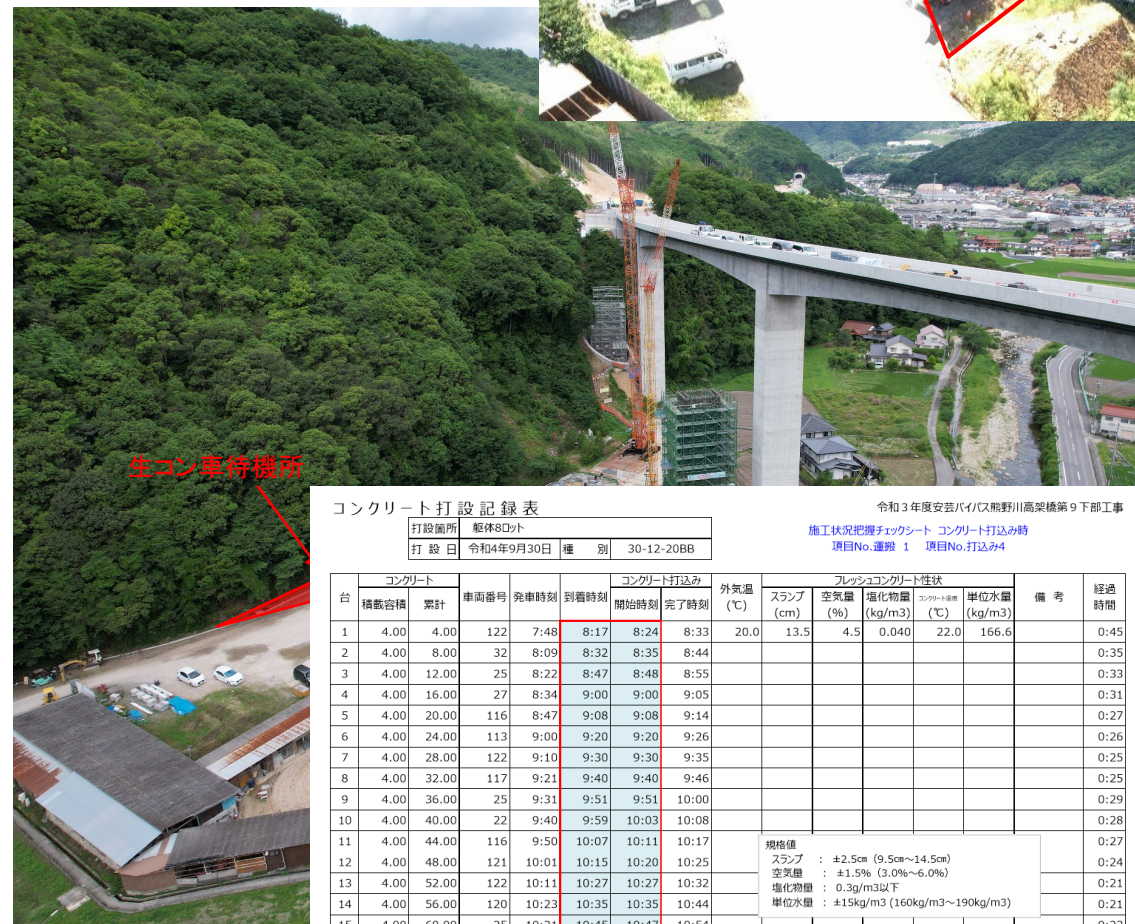
⇒ 打設時には隣接工事、乗馬クラブと調整を行い、  
駐車場の日陰となる位置を待機所とした。

AM10時頃から日陰

待機が発生しない様に生コン工場と配車の打合せ  
と当日もこまめに連絡を取り合い打設を行った為、  
2台以上が待機をすることはなかった。

待機時間：15分程度(3～8リフトは5分程度)

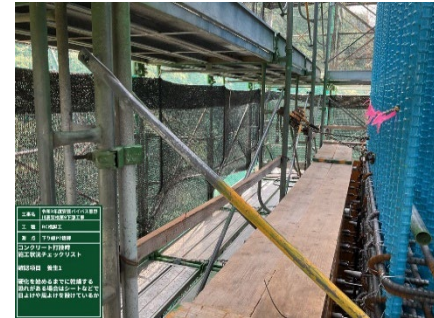
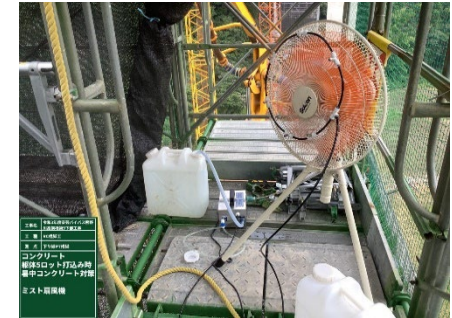
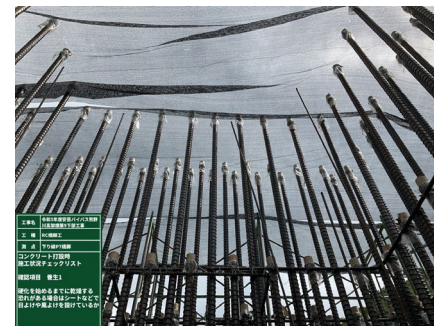
⇒ コンクリート打設箇所に遮光シートを設置  
ミスト扇風機を設置

← 天端の遮光シートはポンプが  
上から降りてくる為、全面は設置せず、  
日が当たる側半分に設置

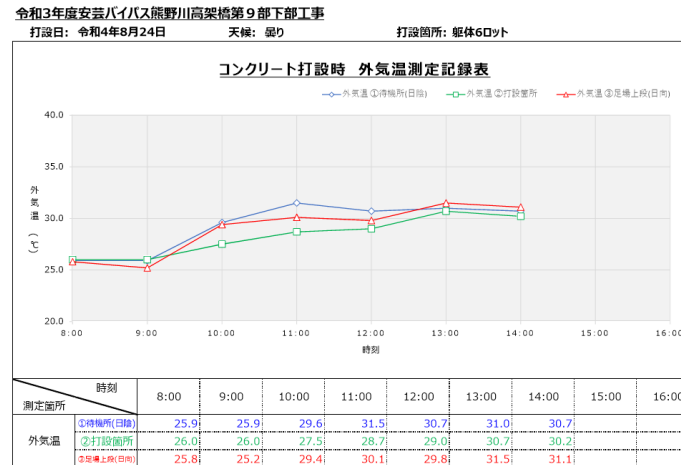
## ・ 温度計測

- ① 生コン待機所(日陰)
- ② 打設箇所(温度低減対策実施)
- ③ 足場最上段(温度低減対策未実施)
