青海大橋（下り線） 個別補修計画

令和4年度版

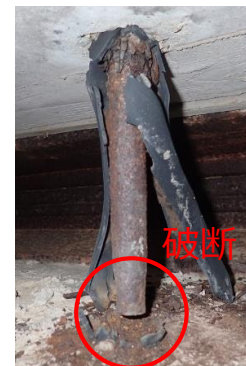
写真 鉛直PC鋼材の破断
（青海大橋（下り線））

- ・ 2020年11月、本橋と同じ構造の上関大橋において、桁端部の浮き上がりを抑えるPC鋼棒が破断し、段差が発生
- ・ 同じ構造を持つ橋梁[※]の調査方針などについて、専門的な見地から助言を得ることを目的に「上関大橋復旧検討会議」を設置
- ・ 2021年5月、本橋において緊急調査を実施したところ橋脚部の鉛直PC鋼棒の破断等を確認

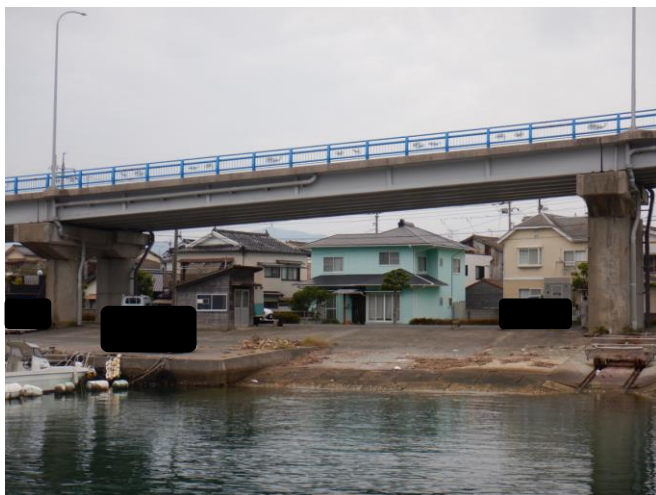
側面写真

- 海岸付近

- 塩害による損傷

- 補修、補強材

- 遮塩を目的とした表面被覆材の経年劣化
