青海大橋（上り線） 個別補修計画

令和4年度版

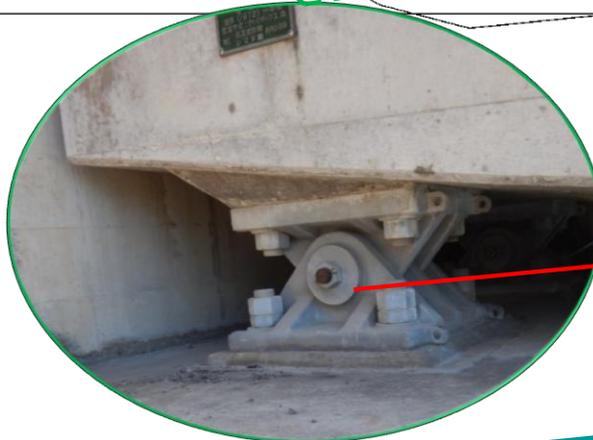
支承
拡大写真

➤ 支承のピンに常に大きな負反力が加わる

・端支点上の負反力

- 支点到常に上向きのかかる構造であり、抵抗するピンやPC鋼材の健全性の管理が極めて重要

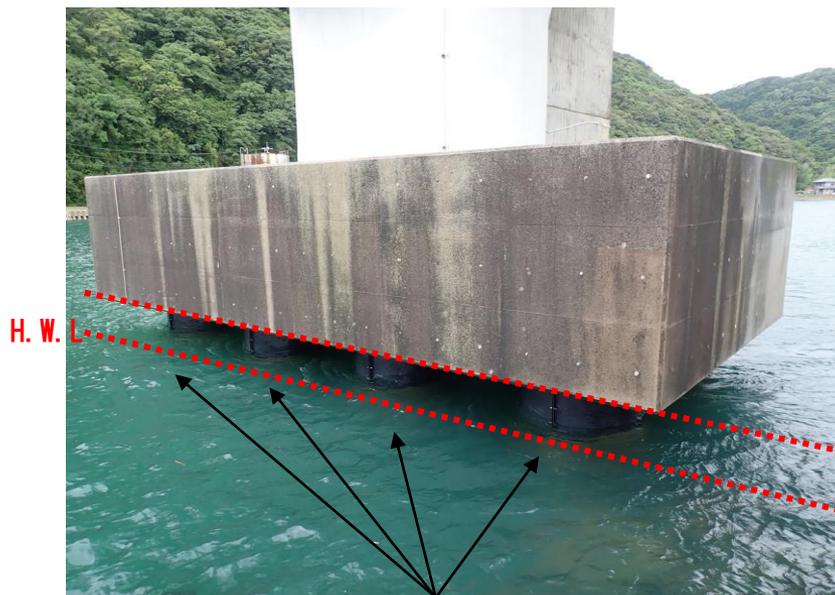
鋼管杭（被覆防食工施工済）

➢ P2杭基礎は杭体が飛沫帯に位置するため厳しい腐食環境

・ 鋼管場所打ち杭基礎での腐食

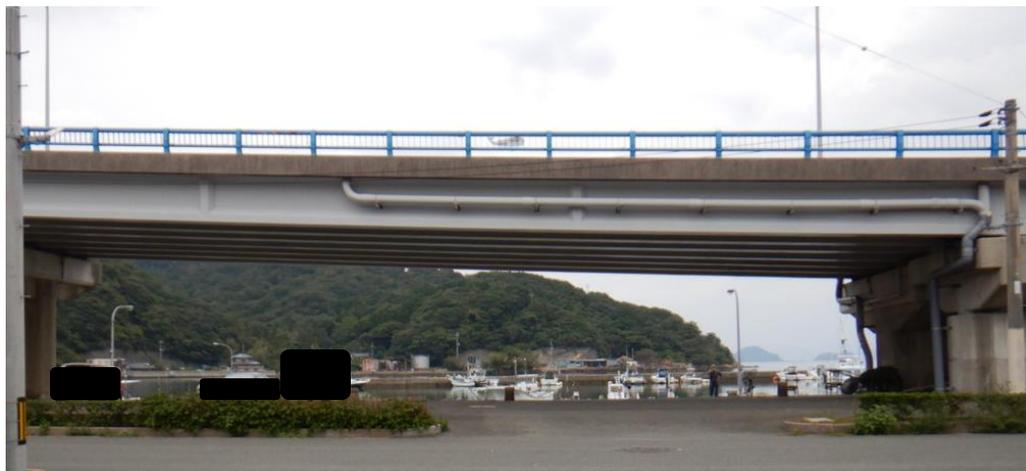
側面写真

- 塩害による損傷

- 遮塩を目的とした表面被覆材の経年劣化

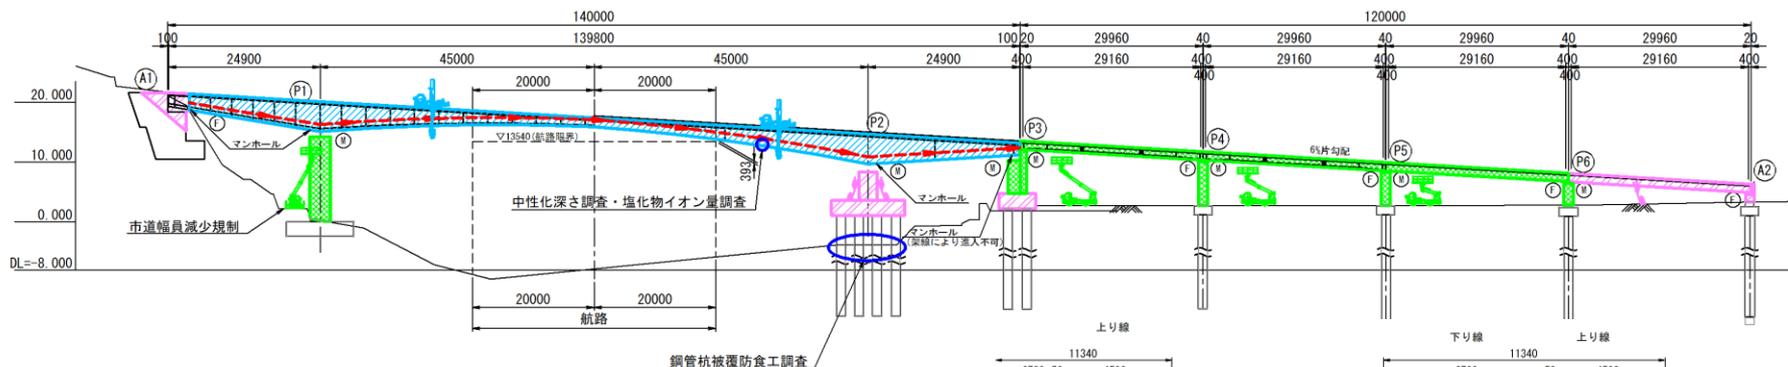
側面図 S=1:500

至 青海島側
(起点側)

至 本土側
(終点側)

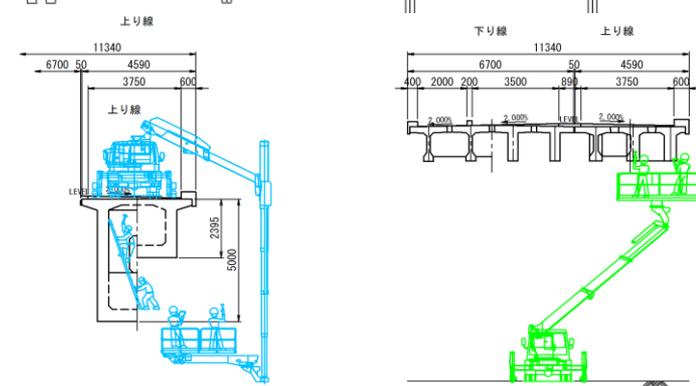
●ドローンによる
全体の点検

●左記を基本とするが、下記箇所は
直接、視認等により点検を実施する

- 容易に視認できる箇所
- 橋座部
- ドローンにより視認できない箇所および損傷
- 損傷の程度等により必要と判断される箇所

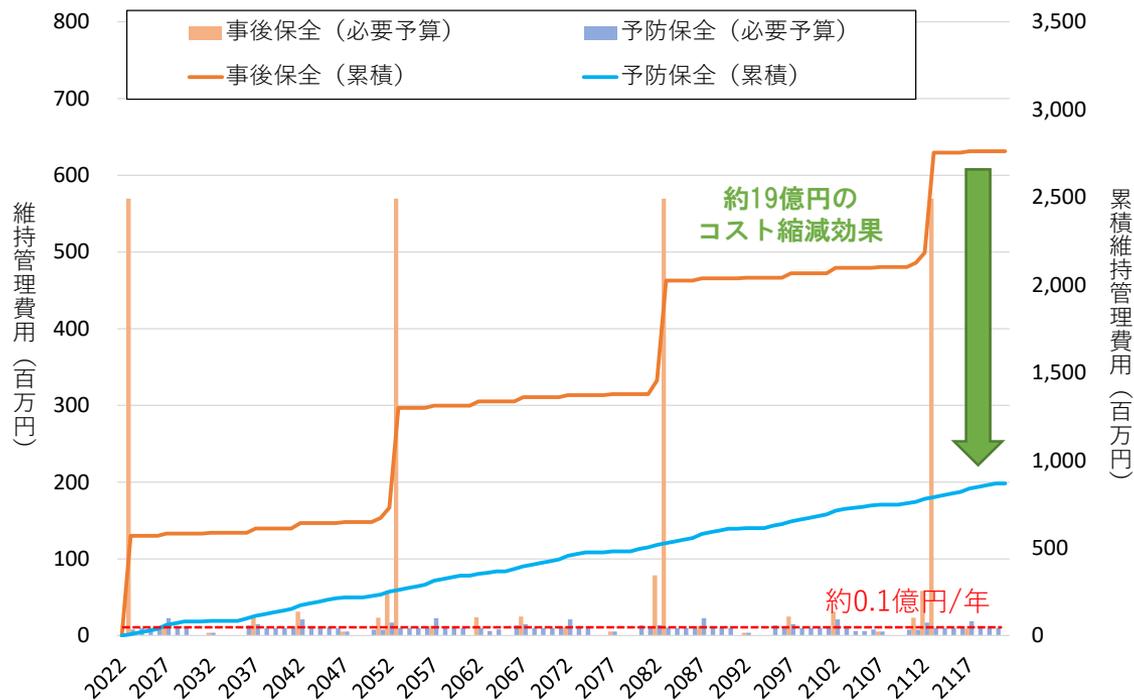
- 予算の平準化
- 100年間で維持管理費約19億円の縮減効果
