気象の概要	<ul style="list-style-type: none"> ルース台風は、発達しながら北上し、14日19時頃鹿児島県串木野市付近に上陸した。速い速度で九州を縦断、14日夜遅くに山口県を横断し、15日早朝に山陰を経て、北陸沖に進んだ。 台風の勢力が強く、暴風半径も広がったため、全国各地で暴風となり、また、九州、四国、中国地方で大雨となった。 山口県では最大風速35m/sに達し、県東部では13日から14日の総降水量が480mmに及び、1時間降水量が100mmに達する豪雨となった。 					
	最低気圧(hPa)	962.2(防府)	最大風速(m/s)	23.5(下関)	最大瞬間風速(m/s)	31.8(下関)
	総降水量(mm)	207.3(萩)	日降水量(mm)	131.8(萩)	1時間降水量(mm)	26.3(萩)
被災場所	県内全域、特に錦川流域					
被害の規模	(人的被害)死者281人、行方不明者124人、重傷者269人、軽傷者1,600人 (住家被害)流失465棟、全壊1,646棟、半壊5,427棟、床上浸水7,827棟、床下浸水28,163棟 (その他被害)道路3,267ヶ所、河川2,305ヶ所、橋りょう955ヶ所 など <被害額総計>約327億円					
被害の特徴	<ul style="list-style-type: none"> 錦川上流の玖珂郡(現岩国市)では、死者・行方不明者309人、負傷者1,288人、家屋流失全壊1,159戸、道路破損1,507ヶ所、橋りょう流失587ヶ所、堤防決壊1,263ヶ所に及んだ。また、北河内村(現岩国市)では山崩れにより1集落がほぼ壊滅状態となった。 この台風で、警察予備隊(自衛隊の前身)の災害出動が初めて行われた。

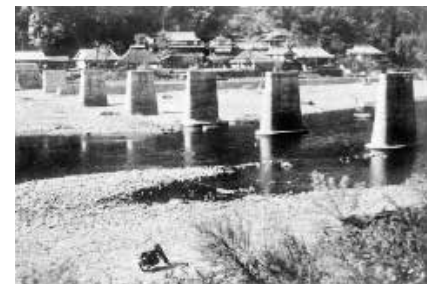
流失した天尾橋

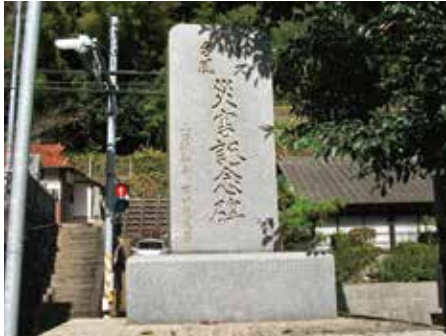
ルース台風災害記念碑は、この災害の状況を後世に伝えるため、災害 1 周年の昭和 27 年 10 月に南桑小学校(現在の美川小学校)に建立された。

ルース台風災害記念碑(岩国市美川町)
