『橋梁下部工工事における 品質確保の取組み』

工事名 平成28年度 一般県道徳山下松線（荒神大橋）橋梁改築（耐震化）工事
下部工第6工区

工事内容 橋梁下部工 橋台工 逆T式橋台 1基(高さ7.0m.幅16.84m.コンクリート量V = 299m³)

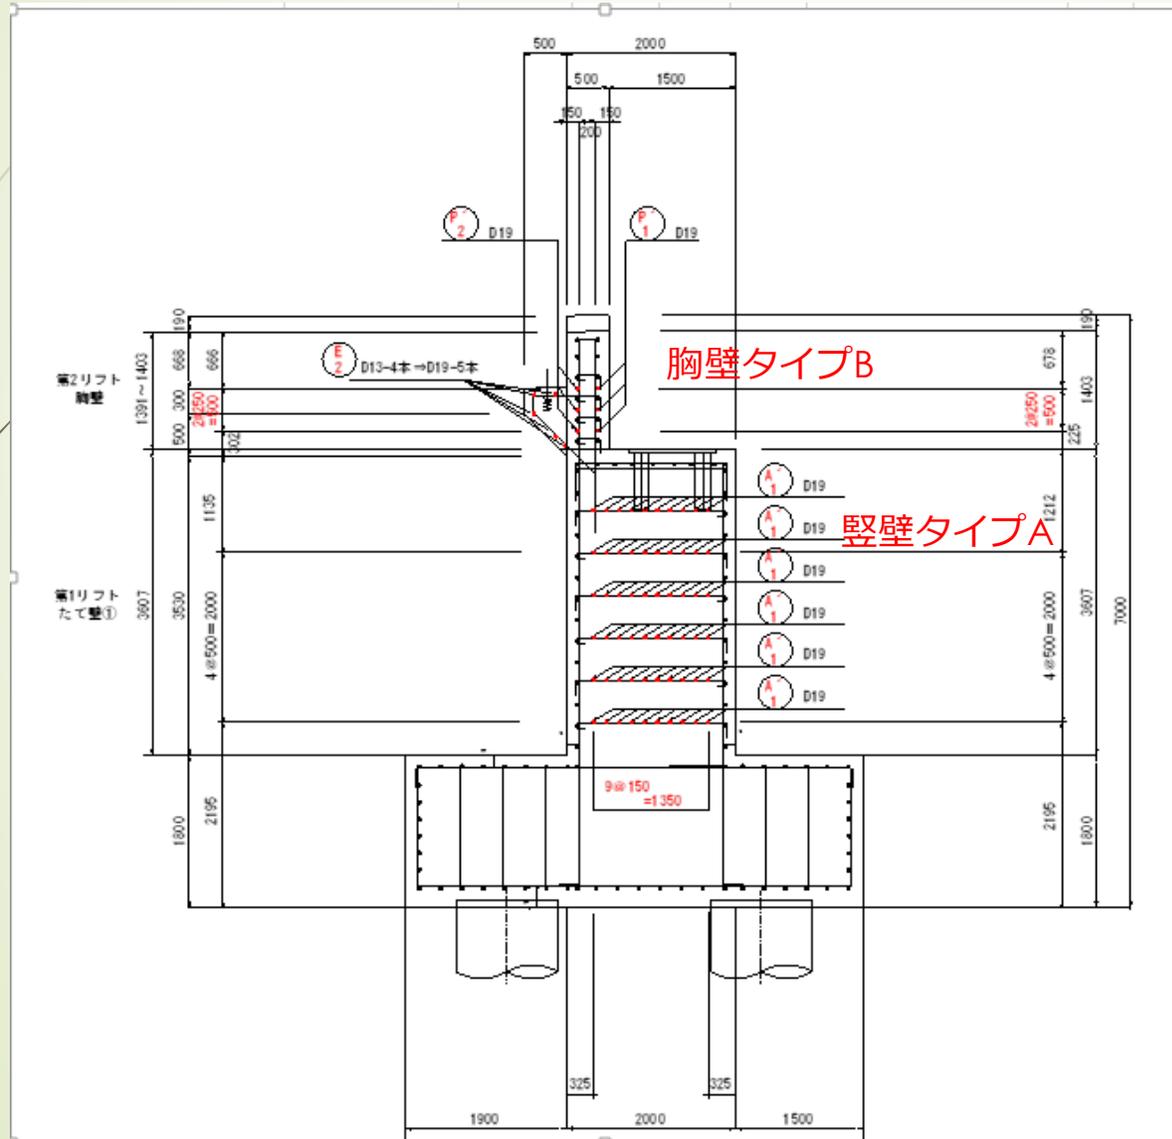
1-1 補強鉄筋の配置方法及び鉄筋比

縦壁

配置方法 タイプA

D19-10本(150mmピッチ) -6段

鉄筋比 0.32%

・コンクリートポンプ車ホースの筒先が挿入可能な間隔で計画しました。

胸壁

配置方法 タイプB

D19-2本(前面、背面)-3段

踏掛版配力筋をD13からD19へ変更

鉄筋比 0.57%

橋台堅壁 タイプA 補強鉄筋量の計算				
第1リフト たて壁①			施工する構造物	備考
			A1橋台	
構造	構造物		橋台	
	部位		堅壁	
寸法	堅壁高(m)	H	3.607	
	厚さ(m)	B	2.000	
	面積(m ²)		7.189	CAD算出
鉄筋量	通常の配力筋(cm ²)	As'	D16 - 15本×2(両側) 198.6/100*15*2=59.58	
	補強鉄筋(cm ²)	As''	D19 - 10本×6段 286.5/100*10*6=171.9	
	合計	As	231.48	
	鉄筋比	Pt	$Pt(\%) = As(m^2) / \{面積(m^2)\} \times 100$ $= 231.48 \times 0.0001 / \{7.189\} \times 100$ =0.322

『コンクリート施工記録データ』よりひび割れの発生していない構造物の鉄筋量を参考にして、
 堅壁0.3%以上・胸壁0.55%以上として、計画しました。

橋台胸壁 タイプB 補強鉄筋量の計算				
第2リフト 胸壁			施工する構造物	備考
			A1橋台	
構造	構造物		橋台	
	部位		胸壁	
寸法	胸壁(m ²)	A1	0.698	CAD算出
	踏掛け版(m ²)	A2	0.273	CAD算出
	断面積(m ²)	A	0.698+0.273=0.971	
鉄筋量	配力筋(cm ²)		198.6/100*6*2=23.832	
	配力筋(cm ²)	踏掛け部	286.5/100*5=14.325	D19×5に変更
	補強鉄筋(cm ²)	As	D19 - 3本×2(両側) 286.5/100*3*2=17.190	
	合計	As②	55.347	23.832+14.325+17.19
	鉄筋比	Pt	$55.347 \times 0.0001 / \{0.971\} \times 100 = 0.570$

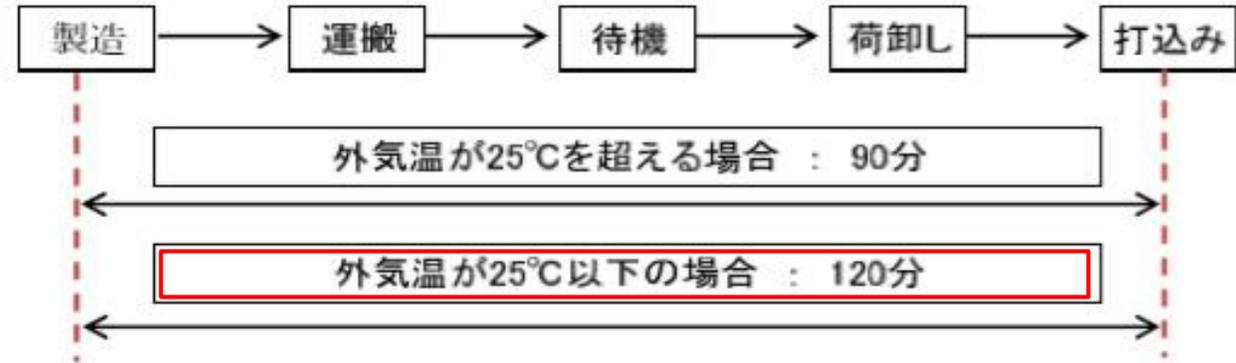
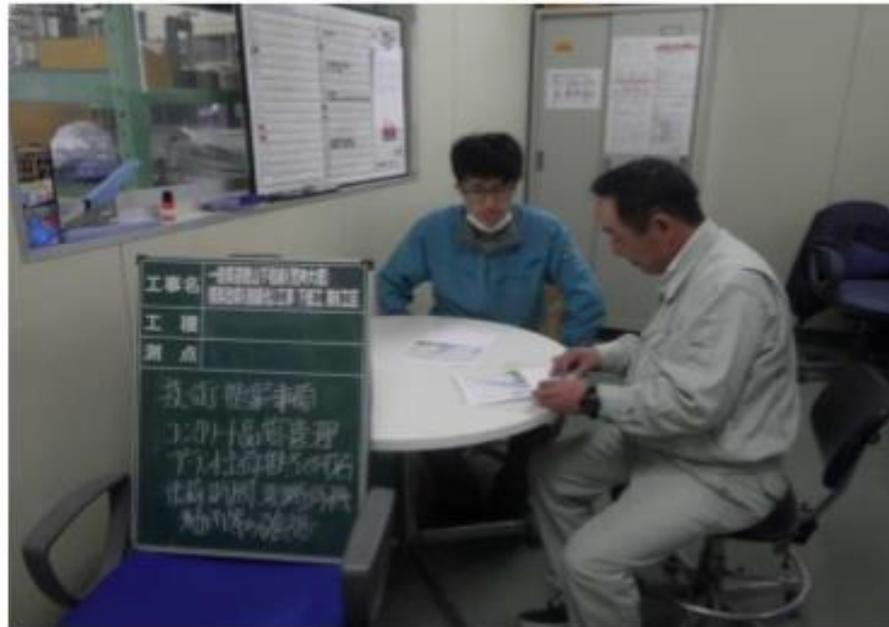
2-1 コンクリート受入計画

生コンプラント出荷担当者と出荷時間及び待機場所の確認

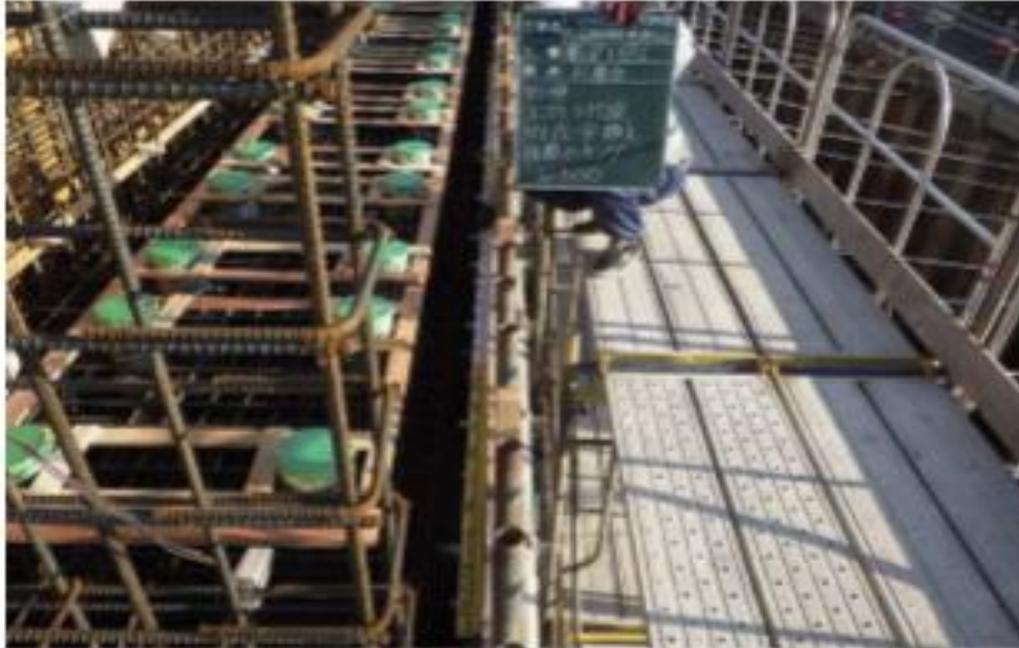
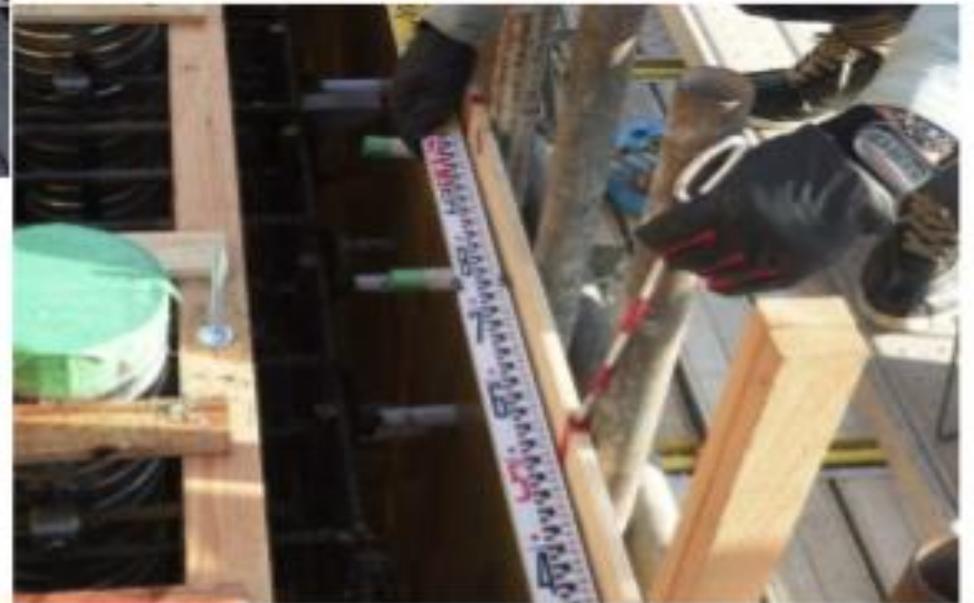
2-3-③ バイブレーター挿入位置マーキング

L = 500@

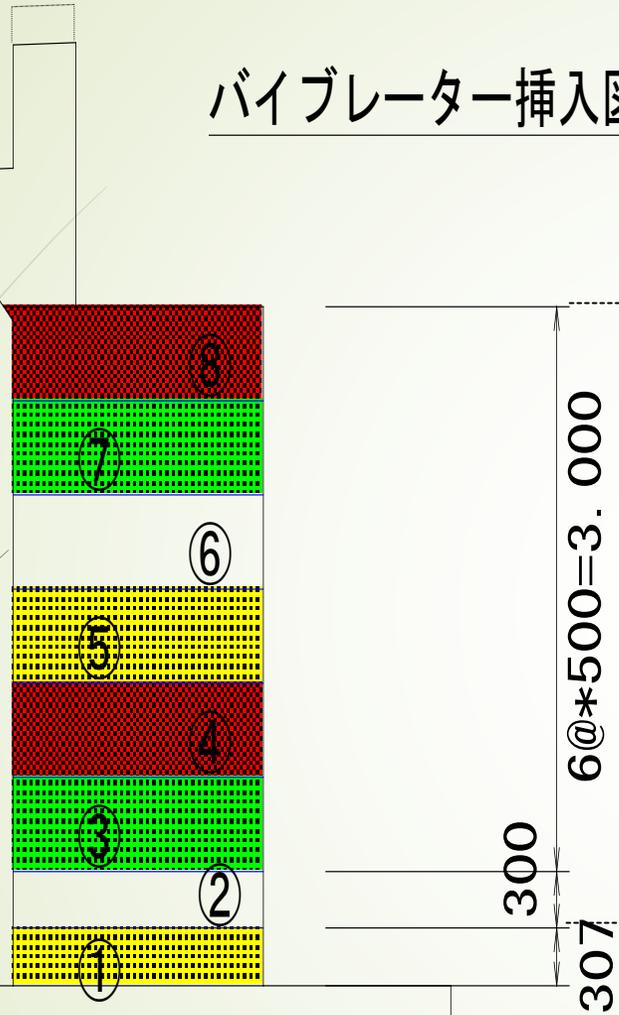
2-3-④ バイブレーターマーキング

バイブレーター挿入図

第3リフト胸壁部

第2リフト壁部

第1リフト底版部

- ②層目 300
- ③層目 500
- ④層目 500
- ⑤層目 500
- ⑥層目 500
- ⑦層目 500
- ⑧層目 500

▽天端

バイブレーター先端

1層目に100mm貫入

貫入長100mm

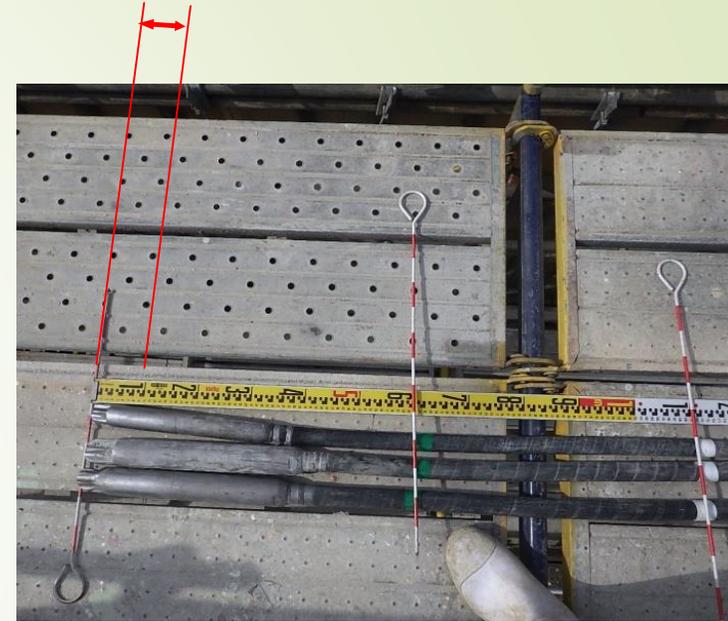
写真説明
マーキング

- 8層目 緑 t = 500
- 7層目 白 t = 500
- 6層目 黄 t = 500
- 5層目 赤 t = 500
- 4層目 緑 t = 500
- 3層目 白 t = 500
- 2層目 黄 t = 300

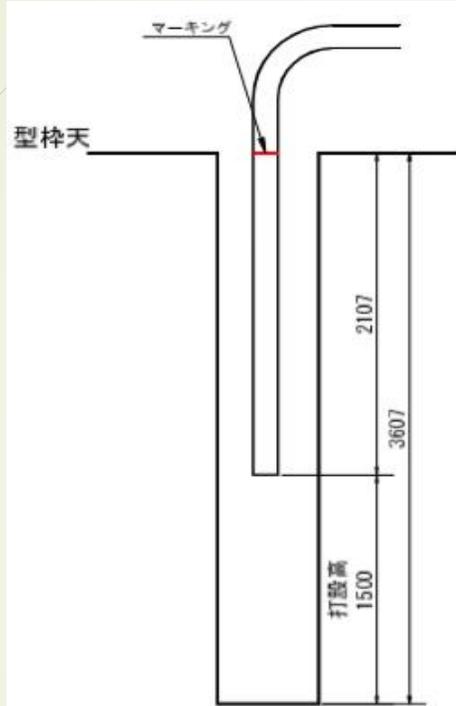
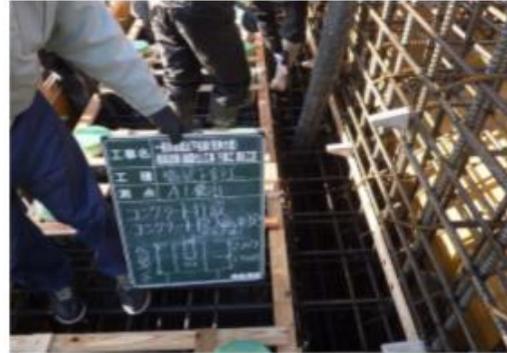
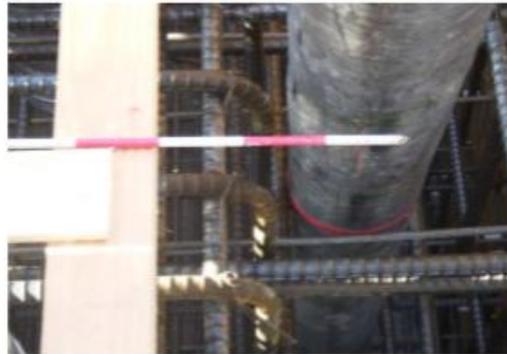
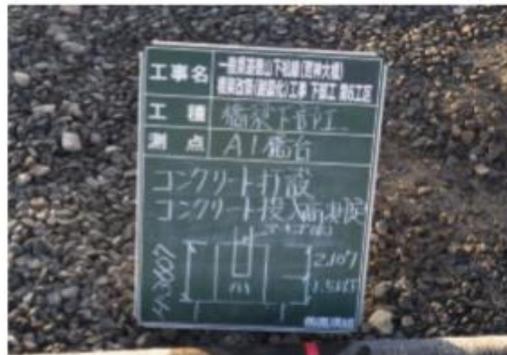
3-1-① 投入高の確認 ($h \leq 1.5\text{m}$)

マーキングを型枠天より下で
確認 投入高 $h = 1.5\text{m}$ 以下

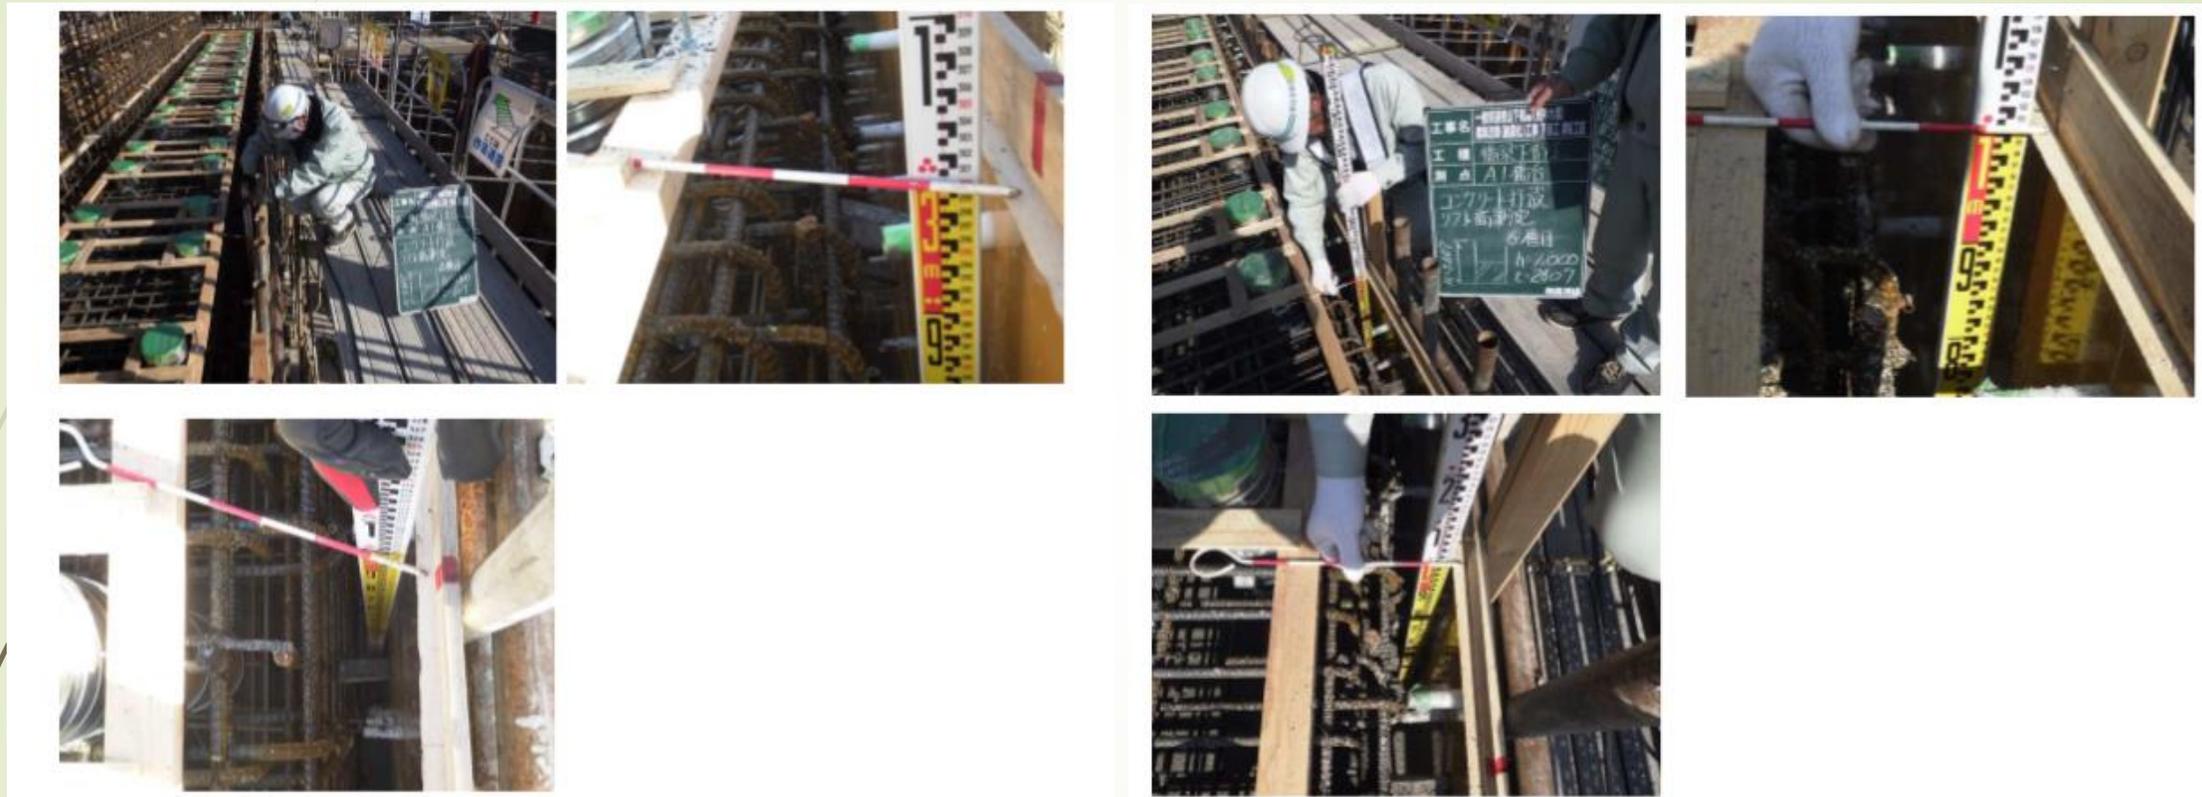
3-1-② リフト高の測定 $h \leq 500$

型枠天端より下がりで1層毎測定。

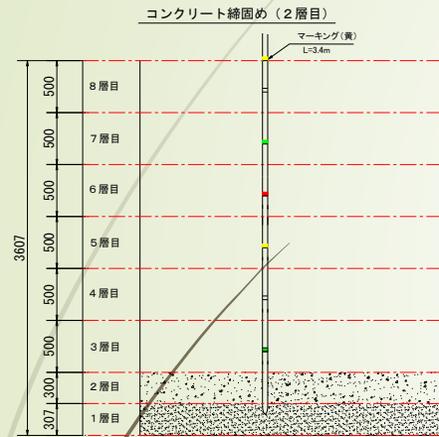
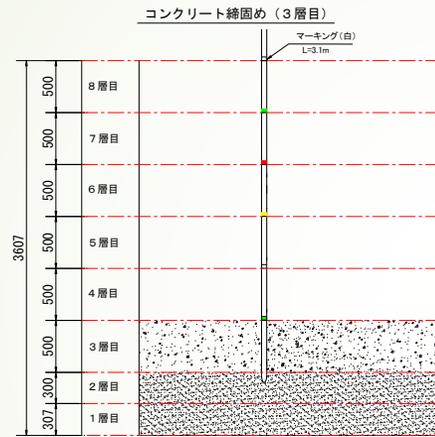
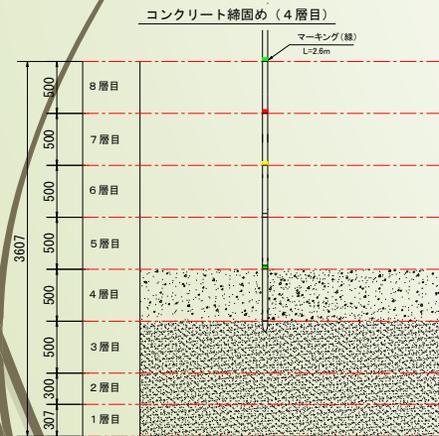
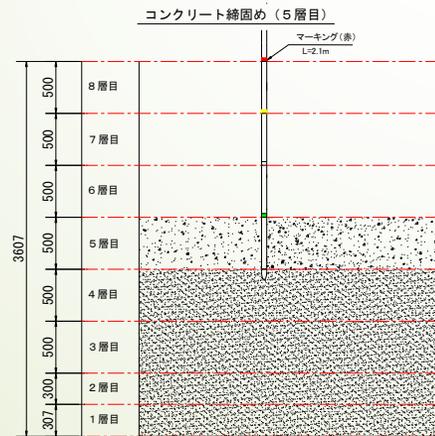
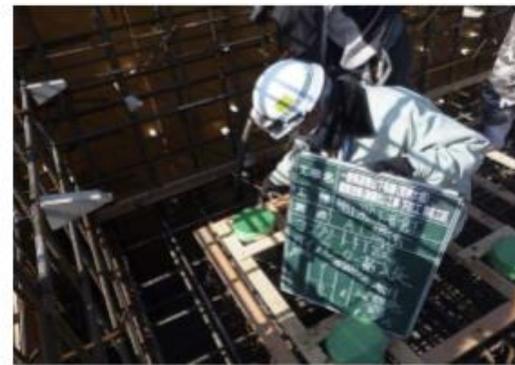
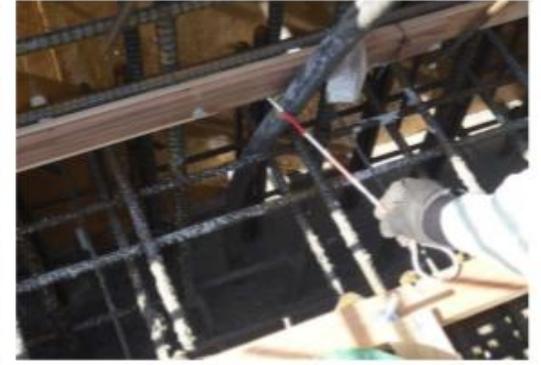
3-1-③ バイブレーター貫入長確認

1層前のコンクリートに10cm貫入するよう確認色で確認

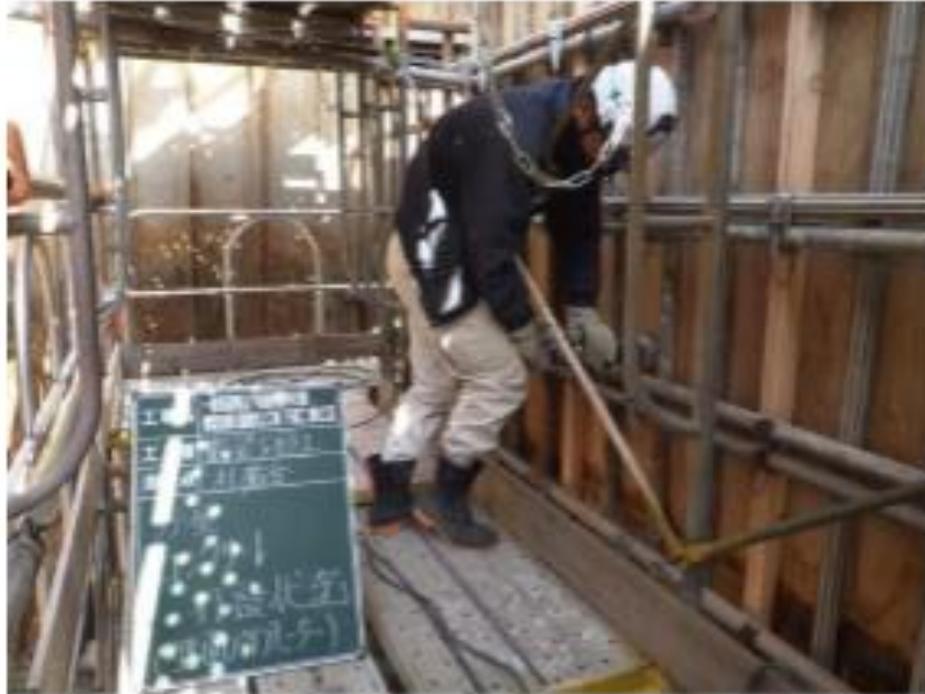
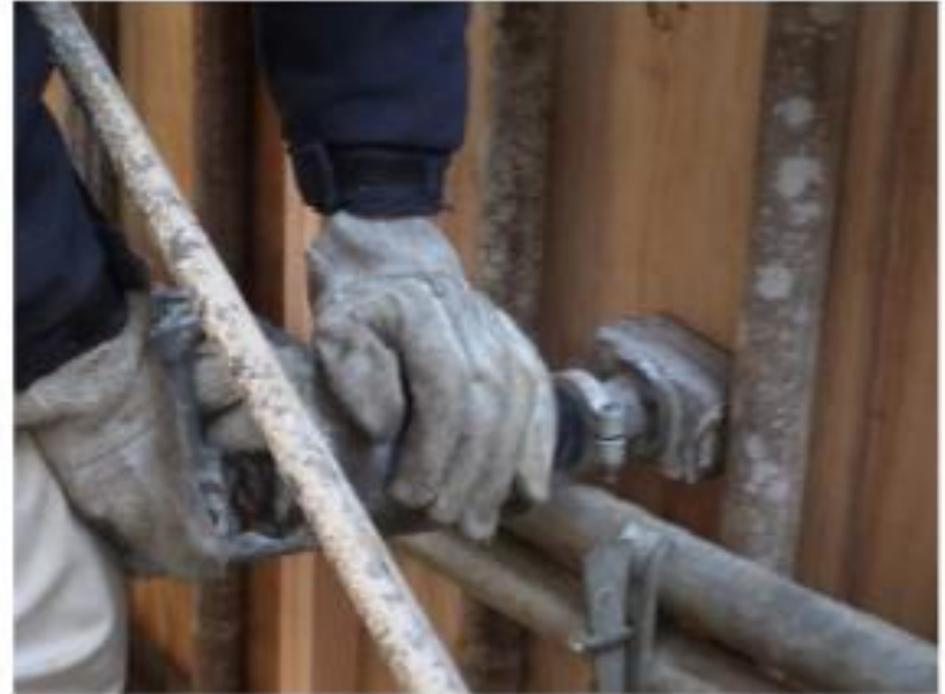
3-1-④ 壁面バイブレーター

コンクリートの打込み時、ブリーディングによる水の上昇により、コンクリートが沈下するため、沈みひび割れが発生しやすい。セパレーターコン下部から、ブリーディング水・余分な気泡を抜くために、打込み高に応じて、壁面バイブレーターをかけました。

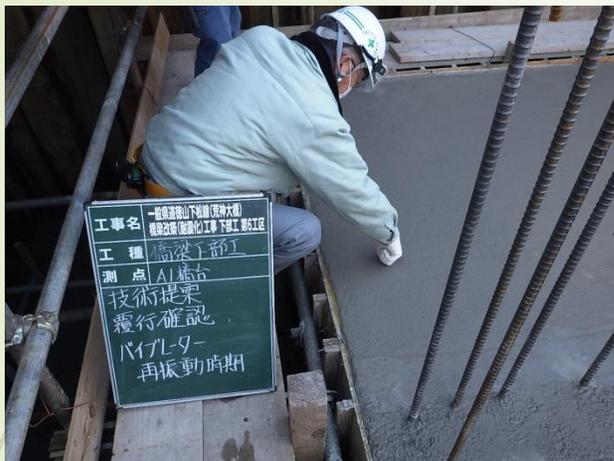
①指を差し込む

再振動の行う時期はコンクリートの状態で判断する。この現場では、コンクリート充填後、①から⑤の手順で確認し、再振動をかけた。バイブレーターは挿入深さは、40～50cm以下で挿入し、特に鉄筋に振動が伝わると、鉄筋の周囲に隙間が出来るので注意する。

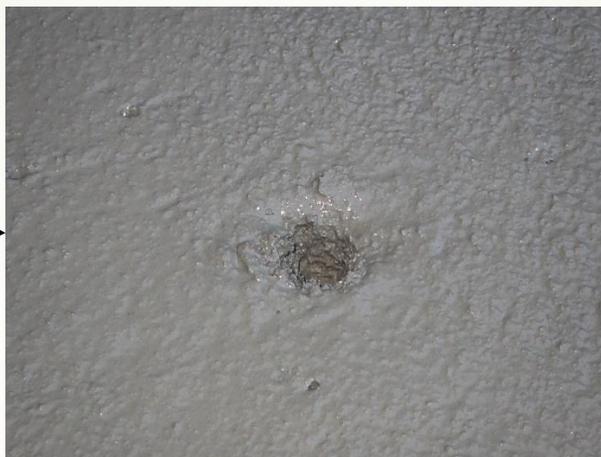
②指の抜き後が残る

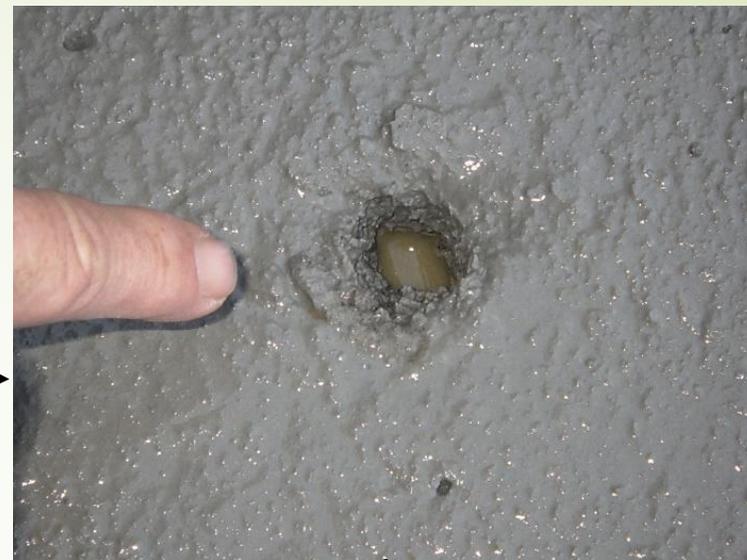
③指の抜き後に水がたまる (ブリーディング現象)

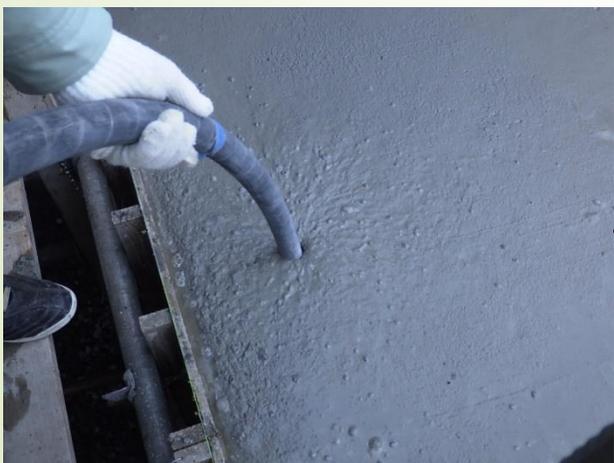
④再振動締め始め

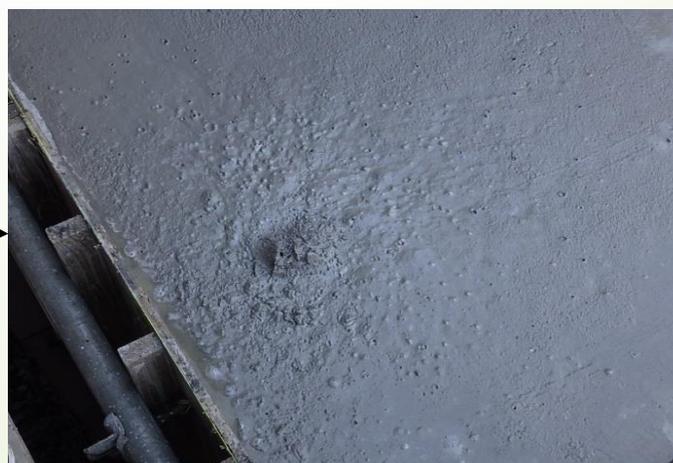
⑤表面に気泡を確認 OK

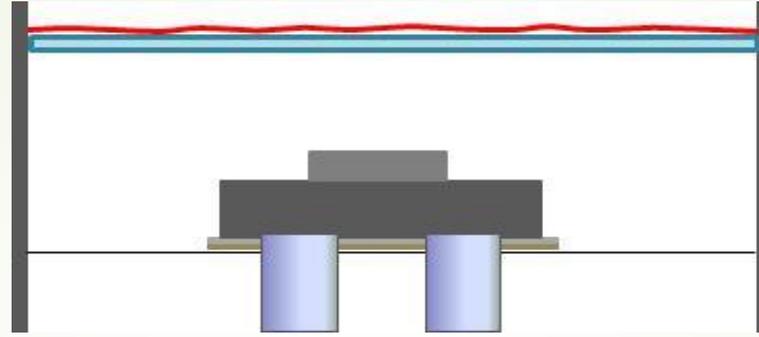
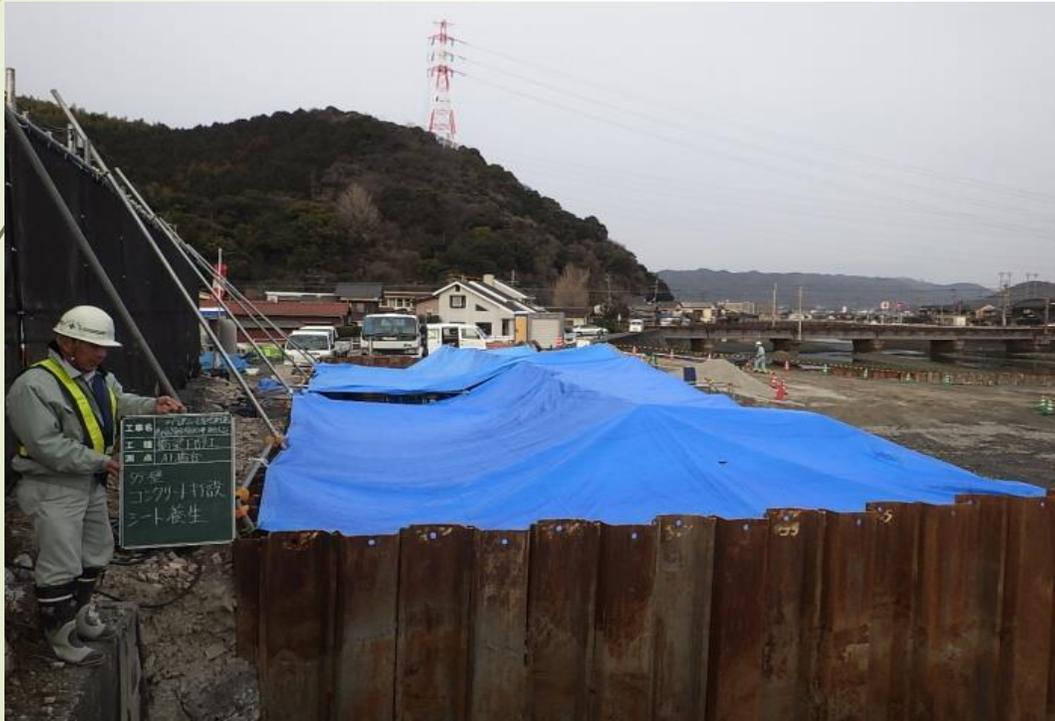
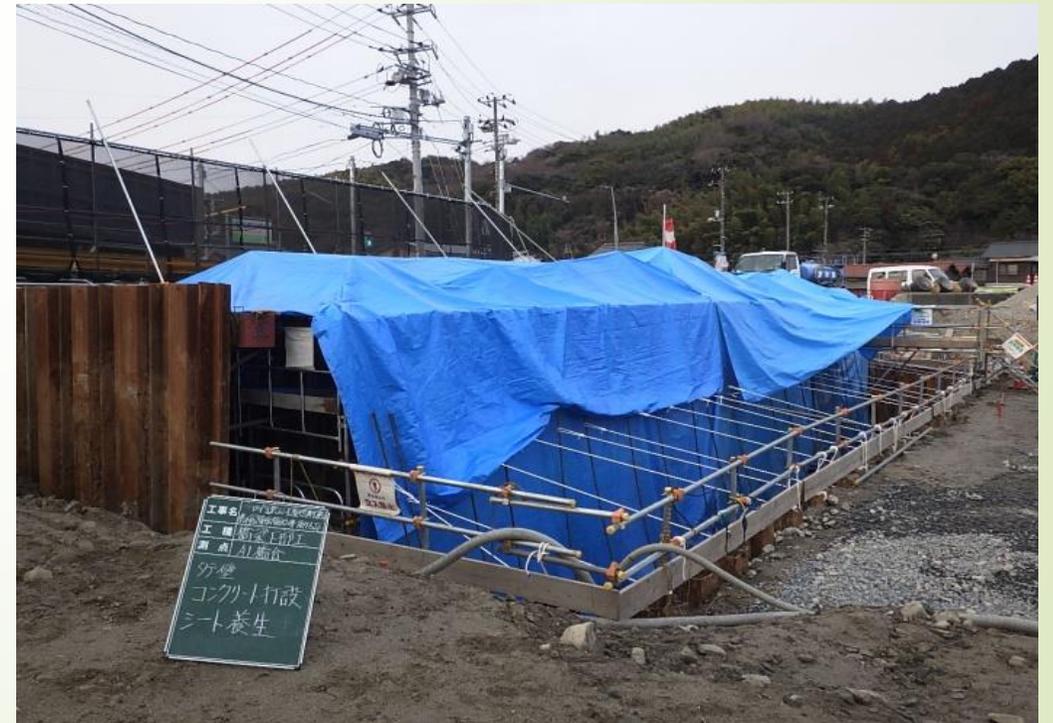
3-2-① 初期養生

シートで覆う

コンクリートの打込み終了から硬化が始まるまで、シートで覆い、直射日光及び風等による乾燥を防止し、コンクリートの表面温度と内部温度の温度差による、ひび割れの発生を抑制します。

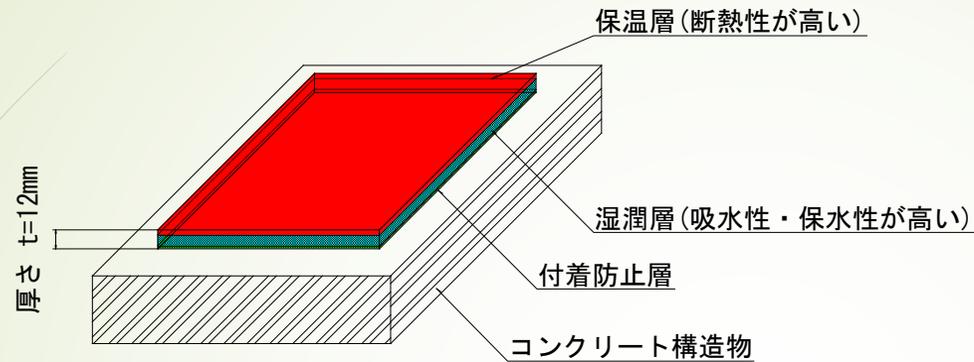
3-2-② コンクリート露出面の養生

コンクリート構造物用湿潤・保温一体型養生マット

保水性の高い養生マットを使用することで、頻繁に水を補給しなくても湿潤状態が確保でき、早期に引張強度が発生、水和熱による応力に対抗し、温度ひび割れの発生を抑制する養生マットを使用。

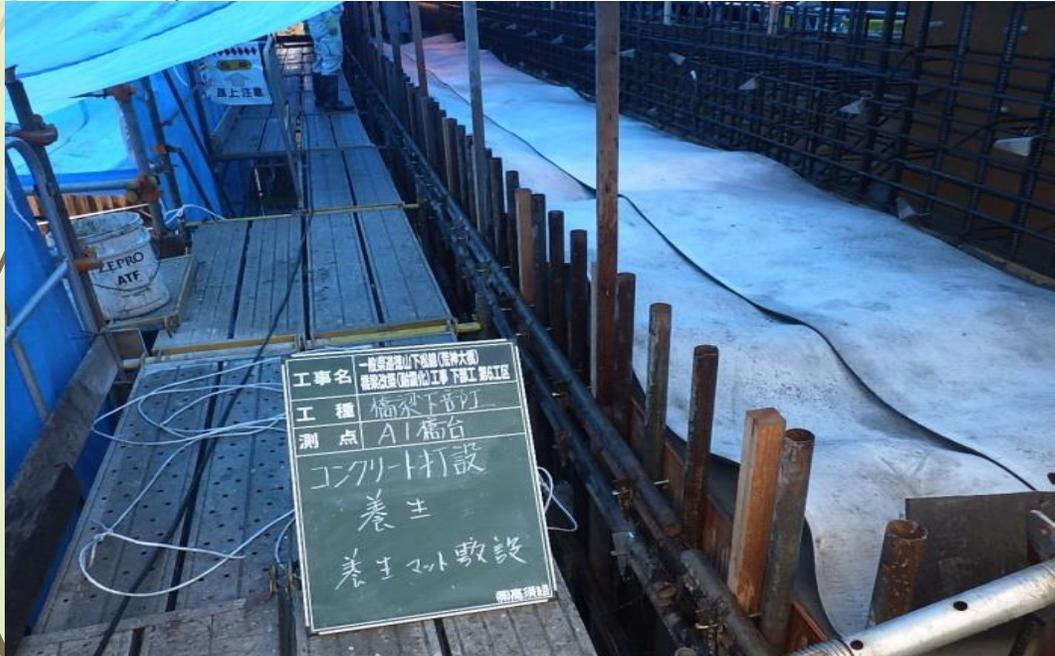
養生マット設置

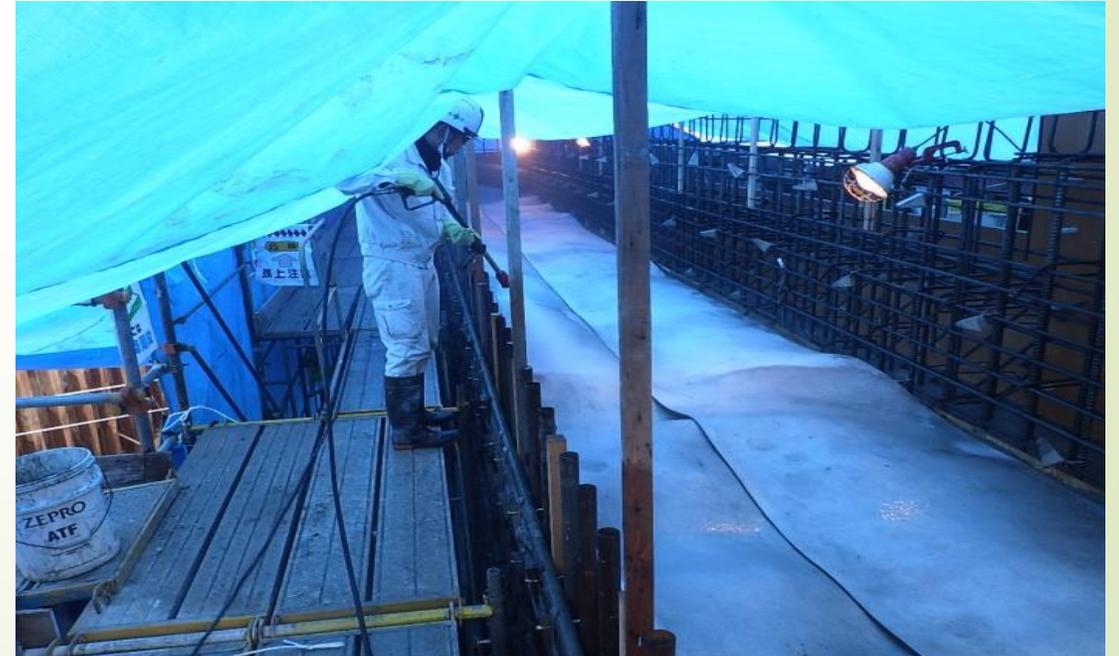
散水養生(補水)

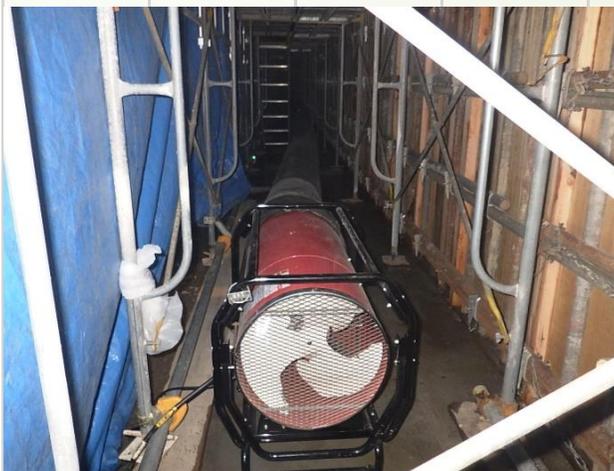
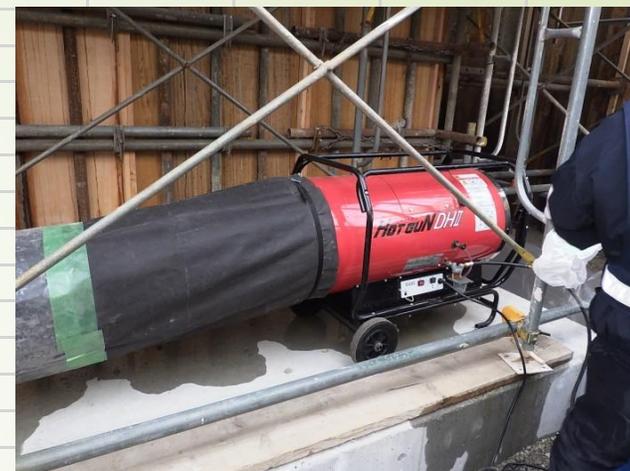
① 加温養生(ダクトヒーター)

普通のダクトヒーターを使用すると、温風が一箇所に集中するため、穴あきのダクトを壁の前面背面に張り巡らせることで、養生エリア内を温風が、満遍なく循環させることができる。

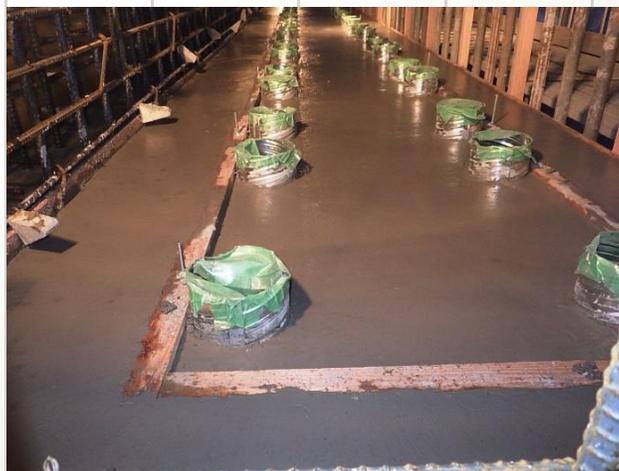
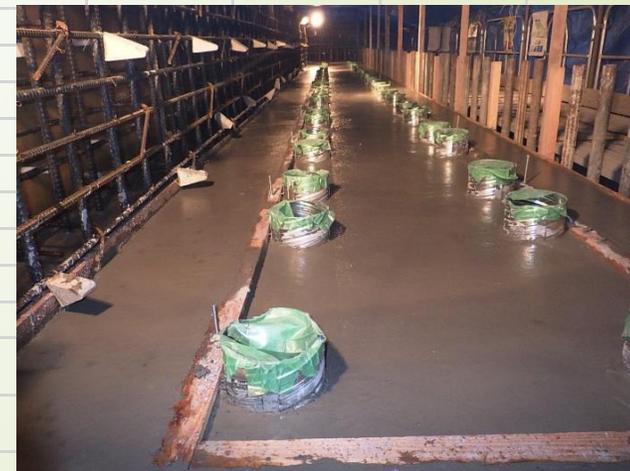
② 加温養生(投光器)

露出面はヒーター等で急激に乾燥させるとひび割れが発生するため、ふく射熱(投光器)で時間をかけて温度を上げていった。

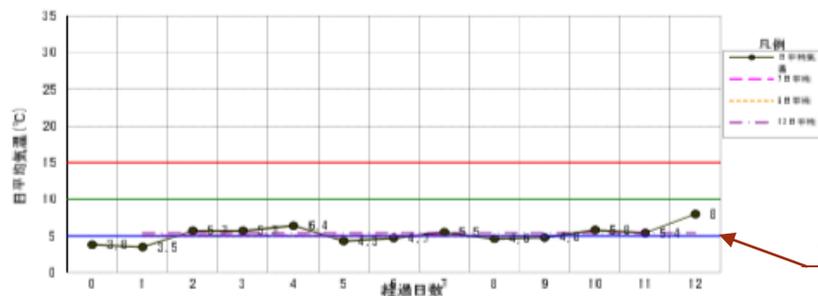
○日平均気温グラフ

0:00	0.0	1.9	2.1	4.0	1.6	0.3	4.3	0.5	5.0	6.3	1.0	6.5	10.6	
最高気温	6.6	9.4	9.9	13.1	11.0	8.3	10.7	9.0	9.1	6.3	9.0	9.1	11.4	
最低気温	-0.3	-1.9	1.7	1.4	1.6	0.2	-0.9	0.5	0.0	2.9	1.4	0.3	5.9	
日平均気温	3.0	3.5	5.7	5.7	6.4	4.3	4.7	5.5	4.6	4.0	5.0	5.4	8.0	
養生方法	S=1 加温

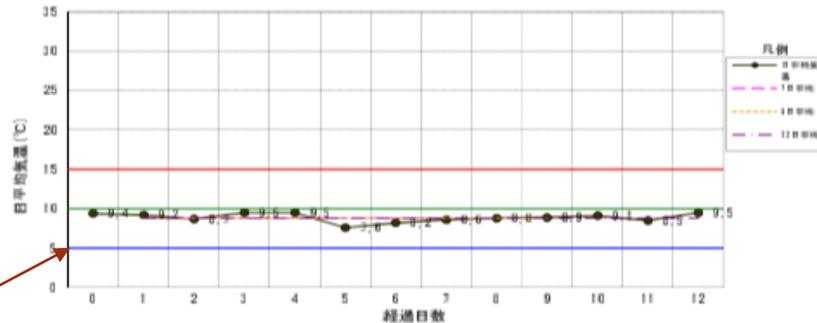
○日平均気温グラフ

シート養生及び加温養生を行い、日平均温度5℃以上の確保するよう努めました。12日間の外気温養生温度測定結果【8.9℃】

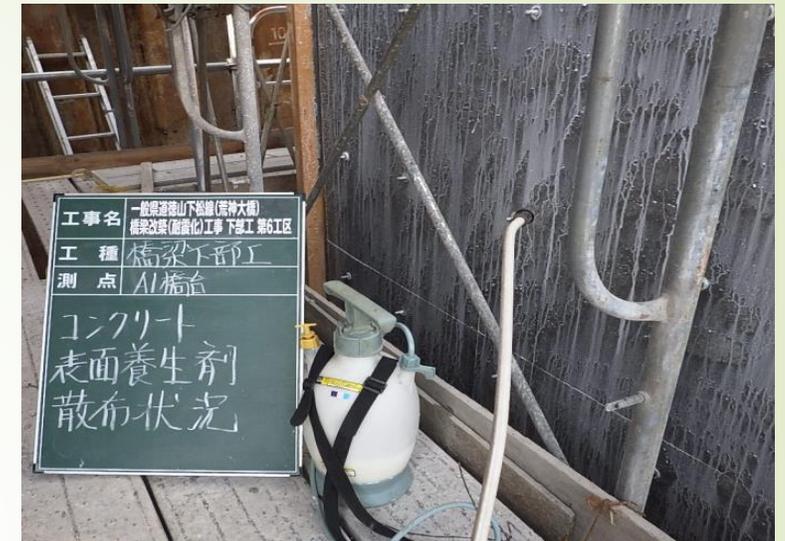
豎壁部垂直部に養生剤散布

コンクリート面を防水性の被膜で覆い、初期の乾燥収縮を遅らせることにより、クラックの発生を低減させる。コンクリート中の水分蒸発を防ぎ、理想的なコンクリート硬化が進行する。

型枠脱枠後乾燥を防止するため、垂直面に
湿潤養生効果のある養生剤を散布し、
コンクリート表面の乾燥防止及びコンク
リート中の水分蒸発防止を行った。
