抑制対策の 検証結果について

1. H17試験施工結果からの課題

2. 対策の選定

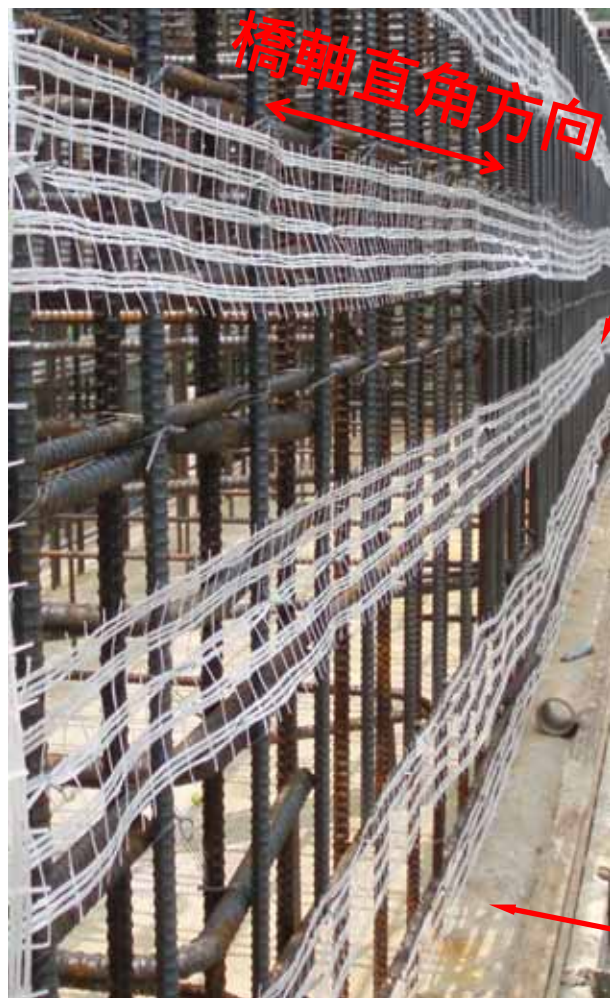
【設置写真】

ガラス繊維

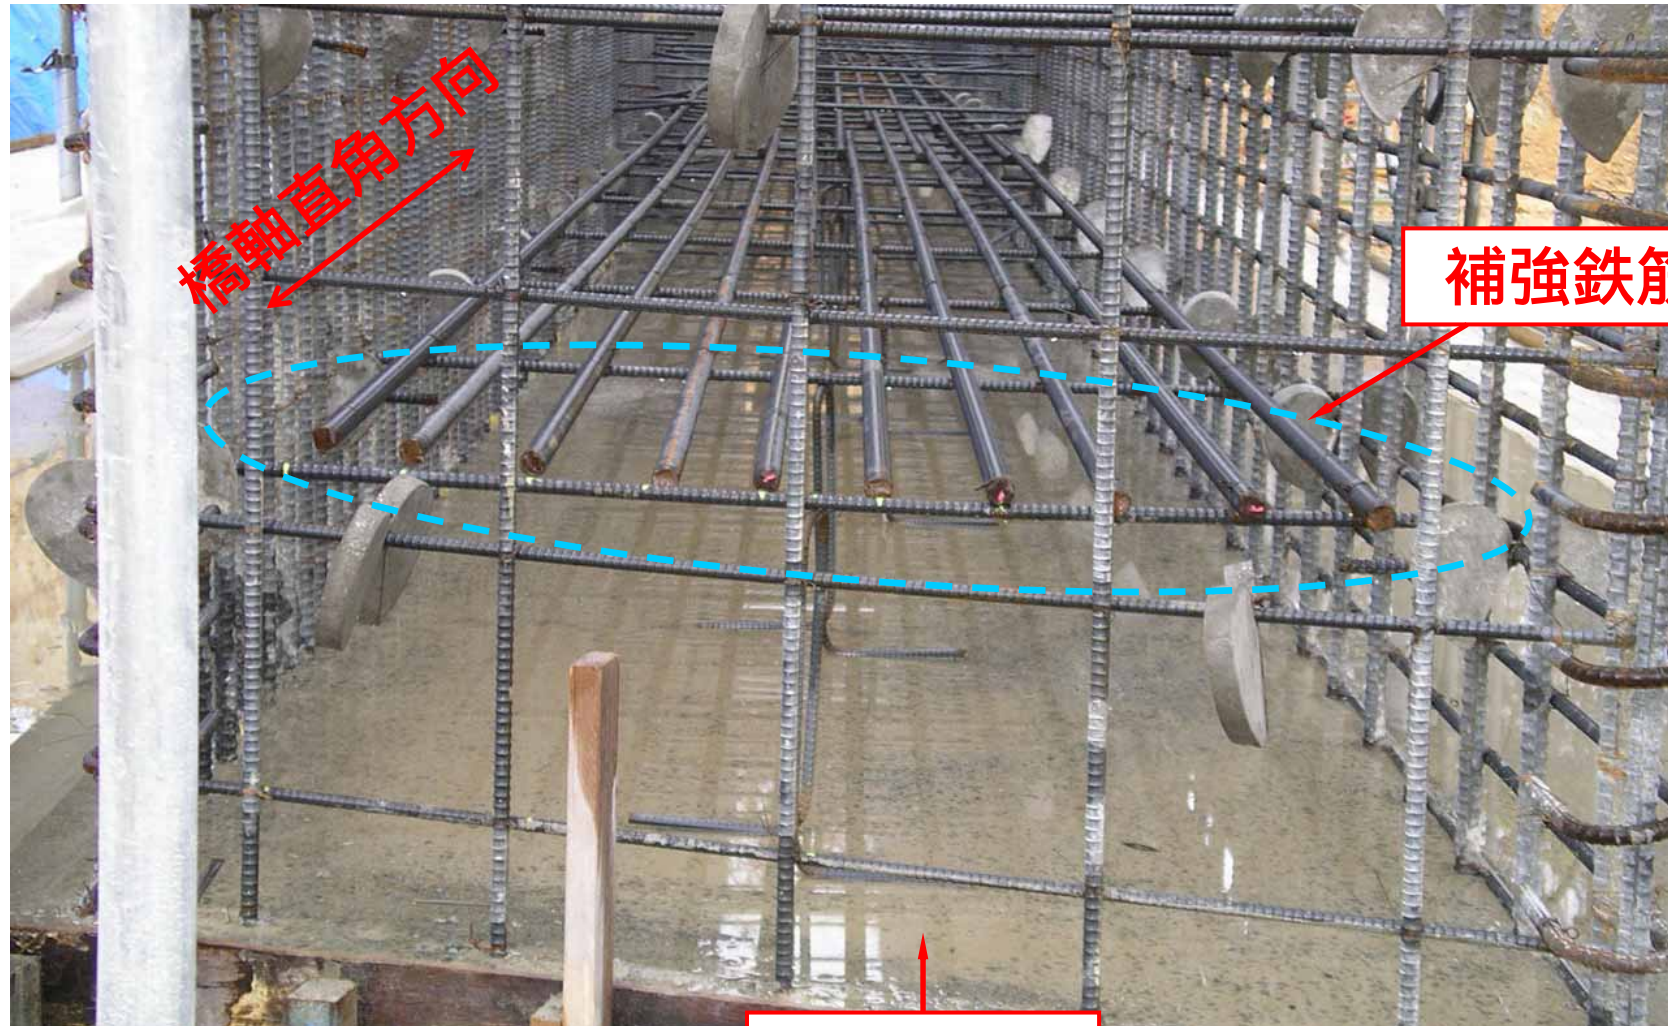
補強鉄筋（タイプA）

底版天端

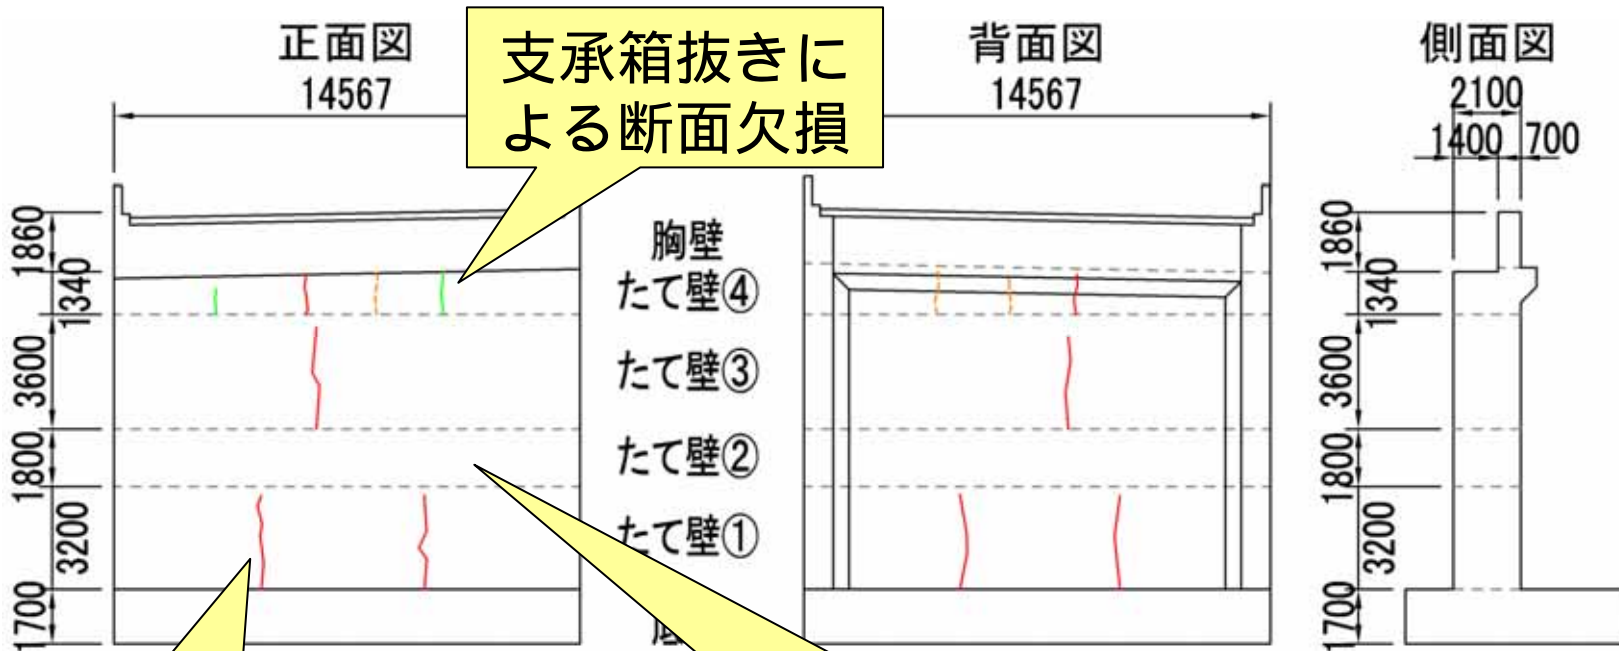
高炉セメントB種（無対策）

最大ひび割れ幅0.20mm

打設リフトが低く
既設リフトが若材齢

部位	対策	ひび割れ発生率
たて壁	-	0.19%
たて壁	-	0.19%
たて壁	-	0.19%
たて壁	-	0.19%

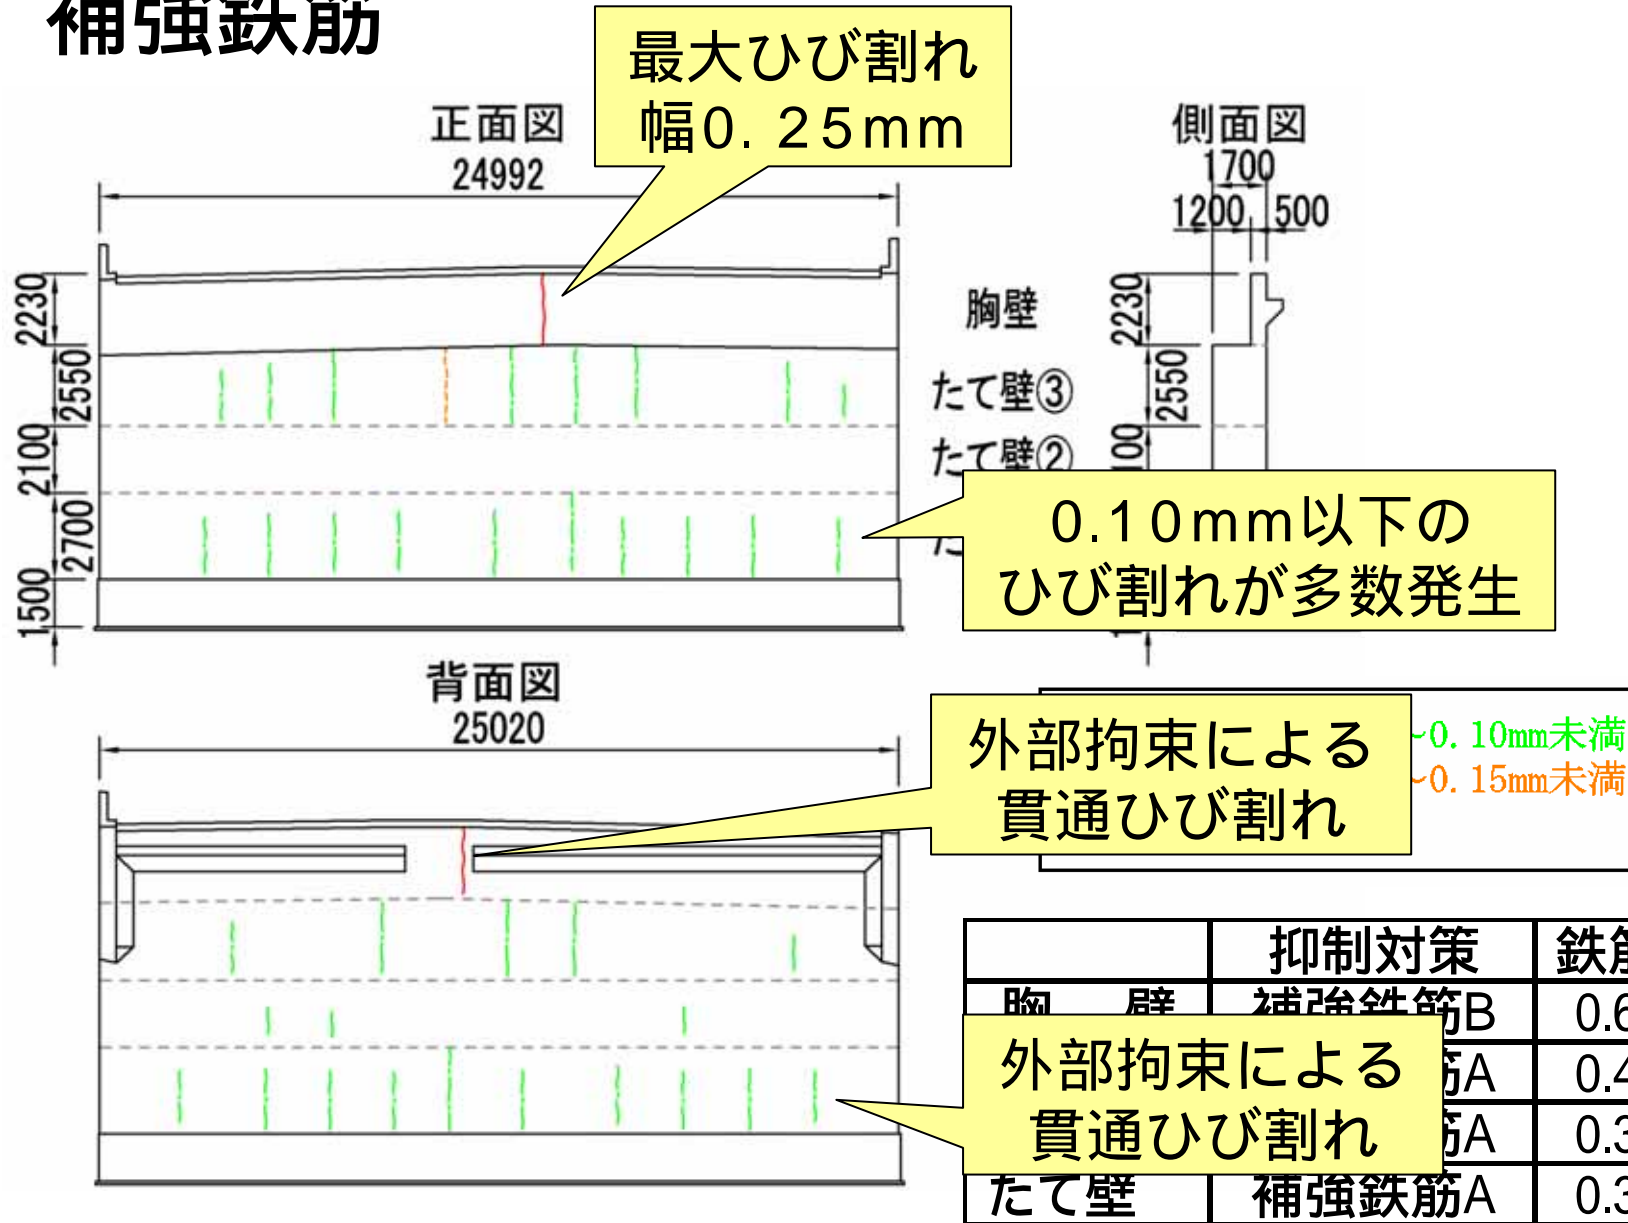
補強鉄筋

抑制対策	鉄筋比
胸壁	-	0.62%
たて壁	補強鉄筋B	0.15%
たて壁	補強鉄筋A	0.15%

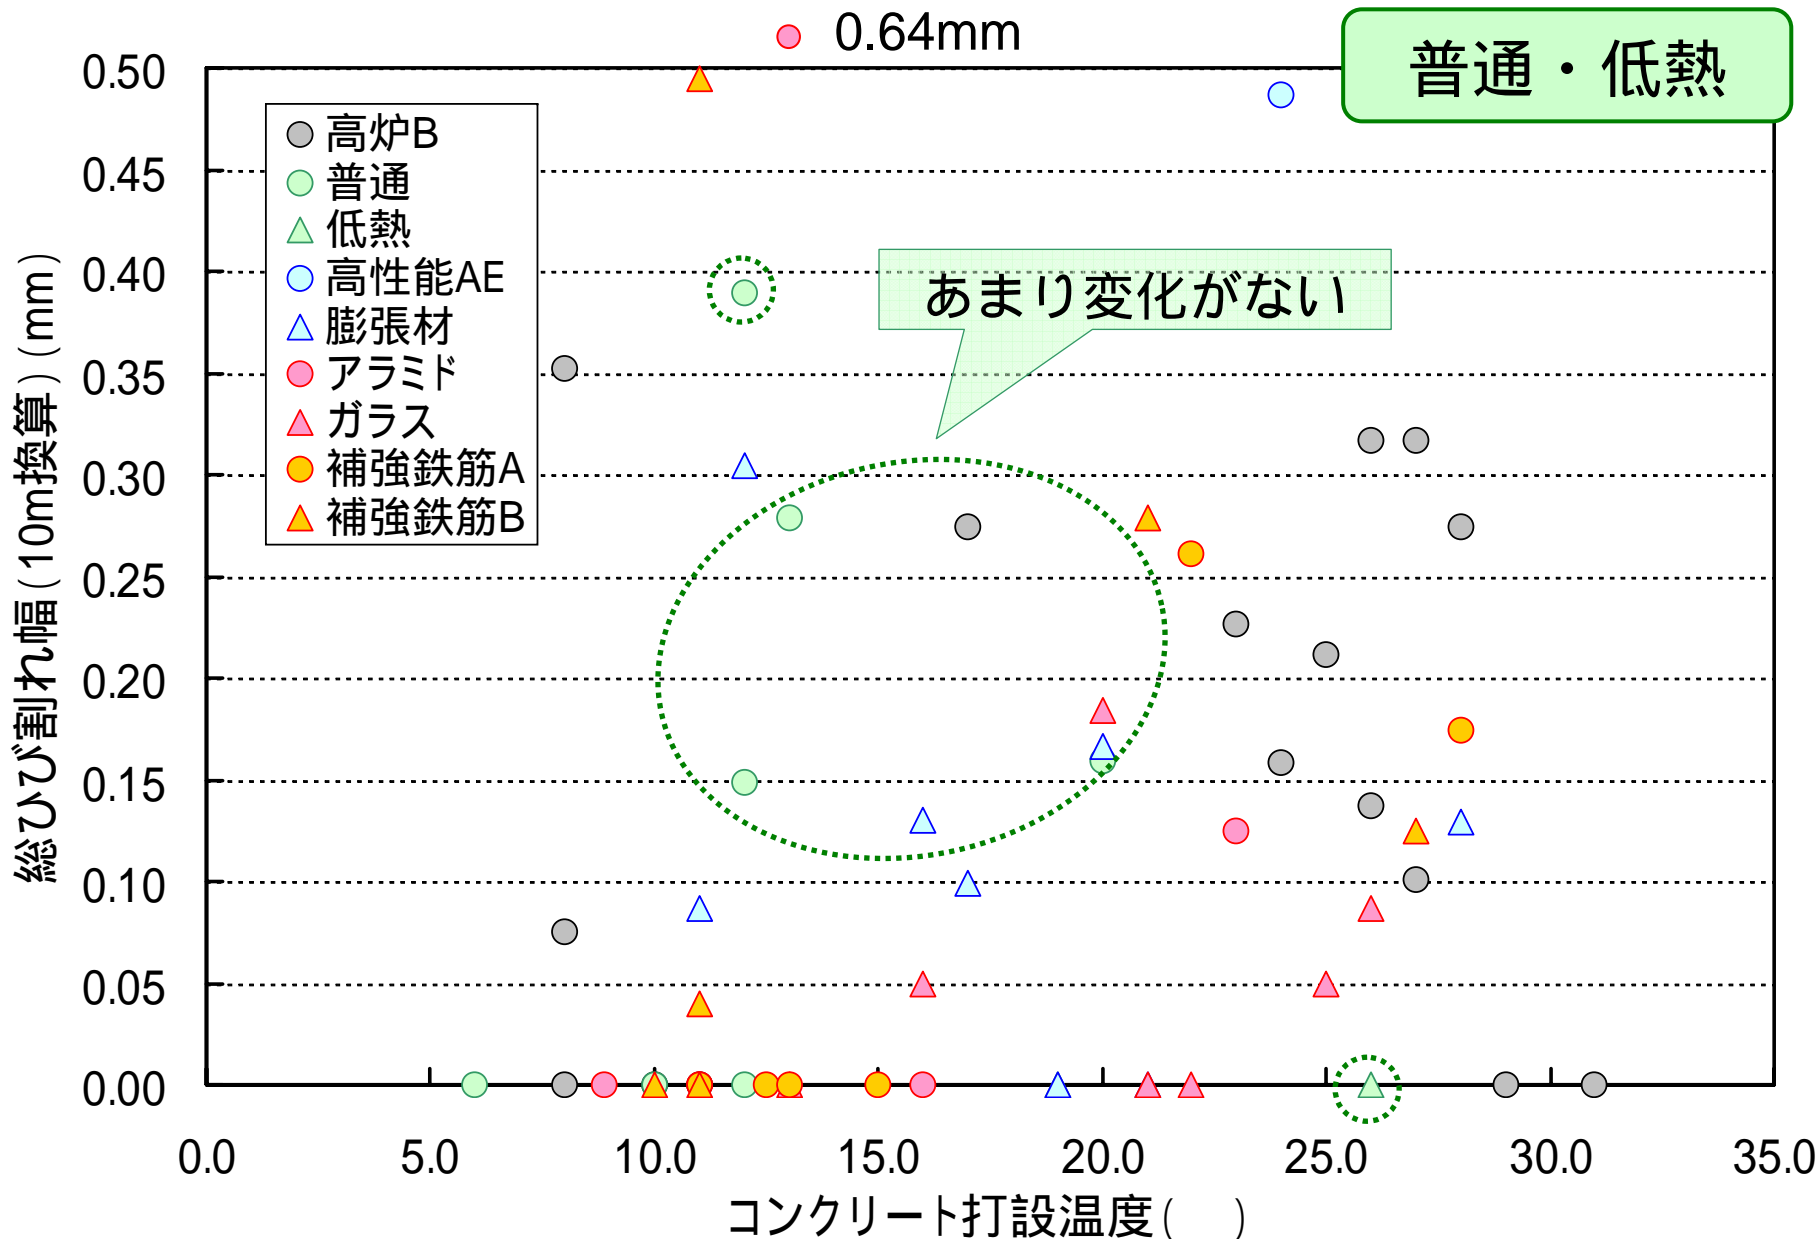
打設温度とひび割れ幅の関係は、
A B Cと、グラフごとに対象と
するひび割れ幅を変化させて確
認する。

- A : 全ひび割れ幅対象
- B : 0.10mm以上のひび割れ幅対象
調査対象のひび割れ
- C : 0.15mm以上のひび割れ幅対象
補修対象のひび割れ

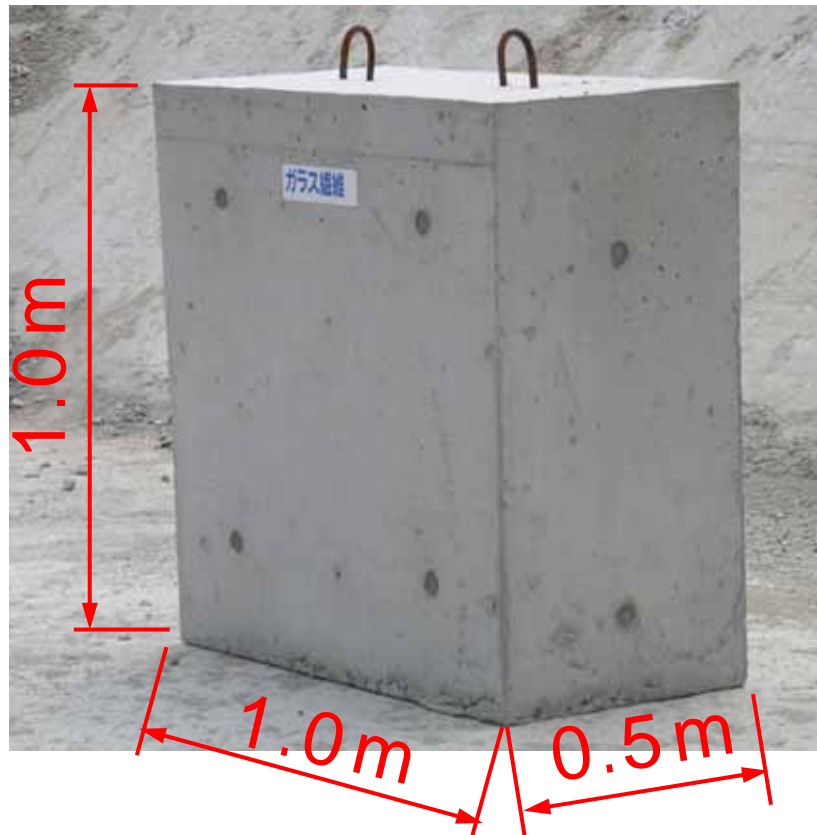
補強材入りのコンクリートがリサイクルできるかを確認するため、テストピースを作成して破砕試験を行った。

アラミド繊維とガラス繊維のテストピースを作成し、再生クラッシャーランプラントで試験を実施

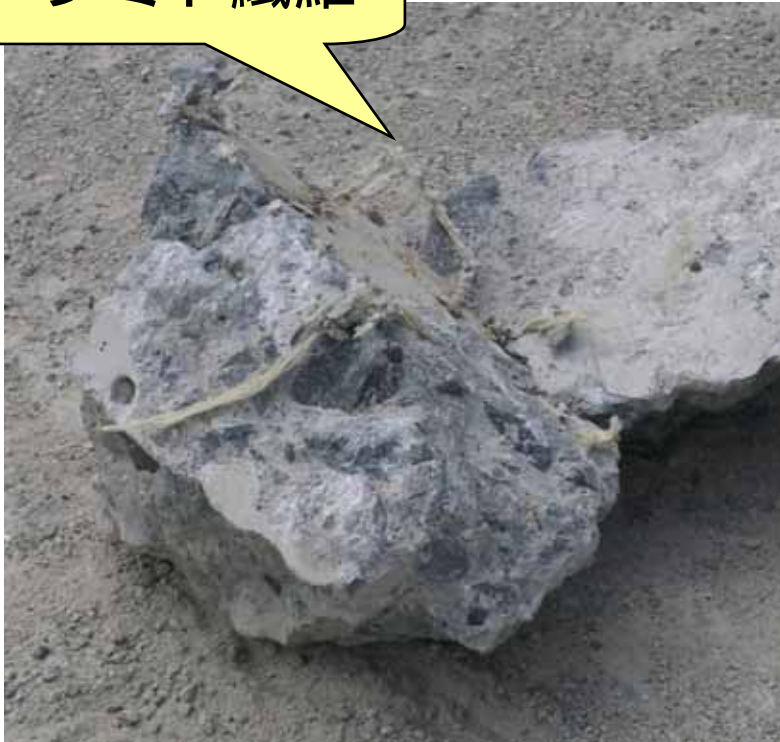
アラミド繊維

若干補強材が残った碎石もあったが再生材としての利用は問題ない
