橋梁上部工工事におけるコンクリート構造物の品質確保

主要県道美祢油谷線 新麦川橋・仮称
橋りょう整備工事(上部工)

上部工 : 非合成鋼単純箱桁橋

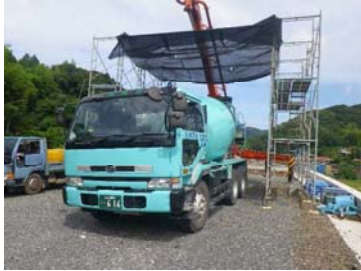
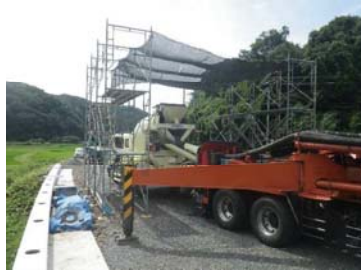
ミキサー車ホッパー上部より遮光ネットを設置し直射日光によるコンクリートの急激な温度上昇の防止対策を実施。

・ A1橋台側

・ A2橋台側

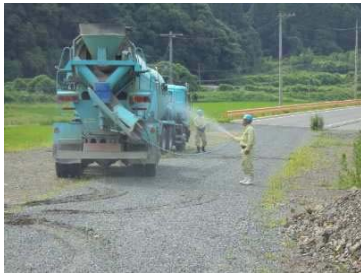
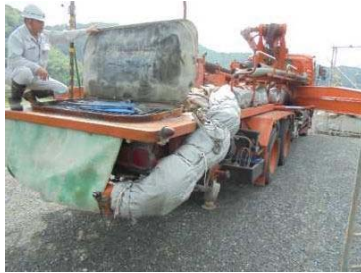
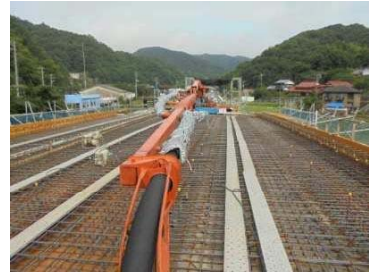
その他の対策として、待機中のミキサー車ホッパーに散水および配管に遮光シートを巻きつける等の対策を行った。

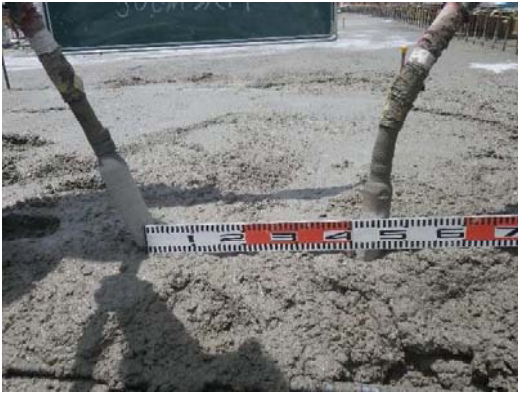
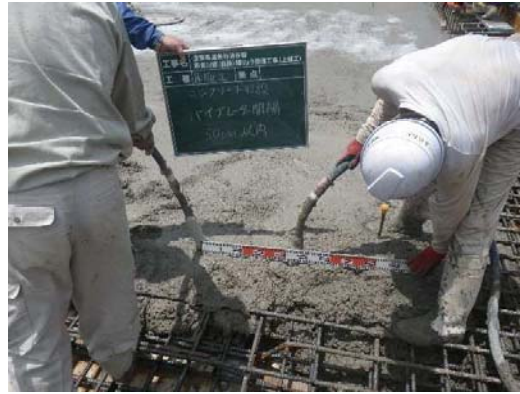
- ・コンクリート締固め間隔を50cm以内に収め、検尺ロットによりピッチ確認を定期的に行った。
- ・締固めの際、パイプレーターを鉛直に挿入できていない状況があった。

○また、当初の打設計画では、筒先をφ50のバイブレータが、後追いでφ40のバイブレータが、それぞれ締固めを行う計画であった。しかし実際は、2本のバイブレータがほぼ筒先で作業していた。

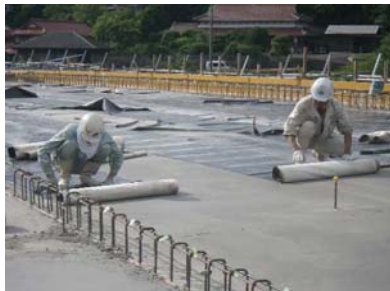
- ・保湿効果が高いアクアマットを使用し、急激な温度上昇を抑制

養生マット(アクアマット)設置状況

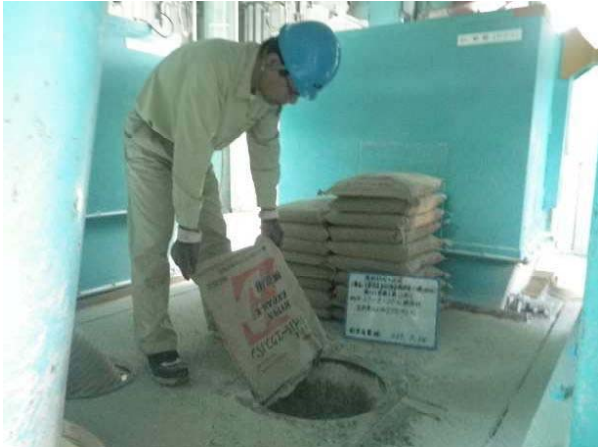
(1) 水和熱抑制型膨張材入りコンクリート(27-8-20N 膨張材)の使用。

膨張材投入状況(プラント)

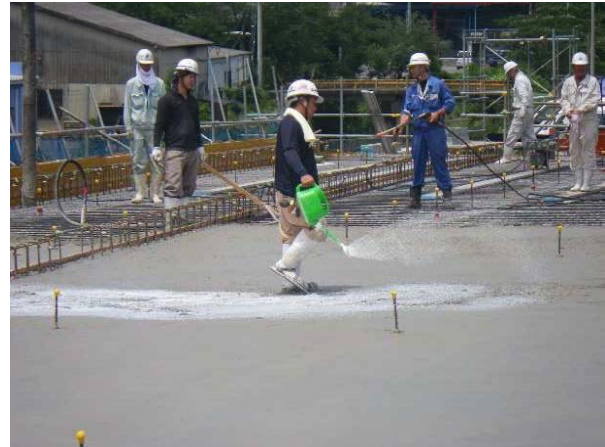
(2) 水分蒸発を抑制し急激な乾燥によるひび割れの発生を抑制するため、被膜養生材のコンクリート表面への使用。

被膜養生材(マスターキュアー)散布状況

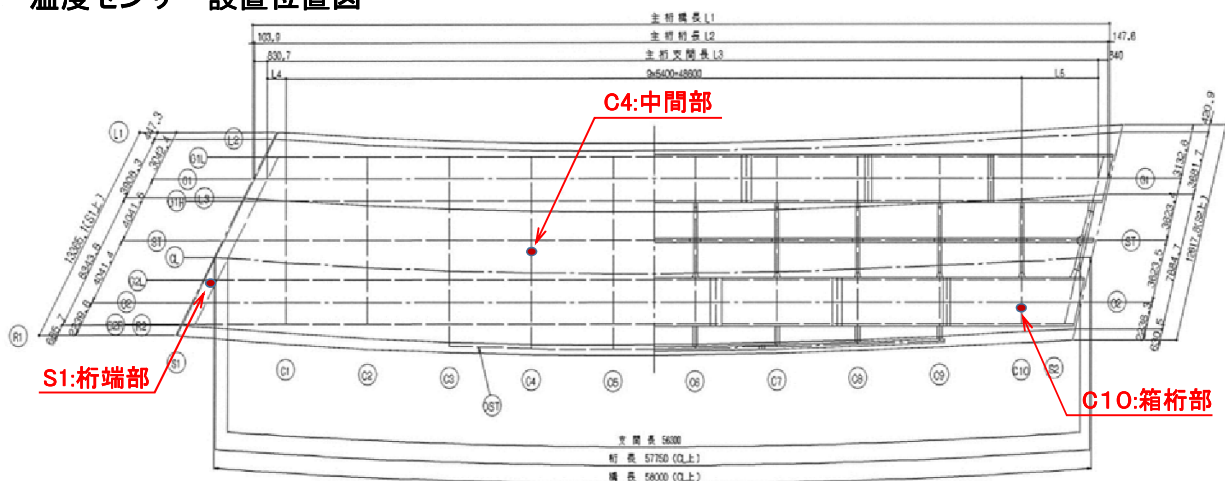
平面図

・床版工の施工記録データが少ないことから、当現場では、床版(3箇所)に温度センサーを設置し、内部温度が外気温度に収束するまで計測した。

温度センサー設置位置図
