JCI中国支部
コンクリート構造物のひび割れ抑制対策
に関する講習会

コンクリート打設管理記録の活用

(財)山口県建設技術センター
技術課 主任 澤村修司

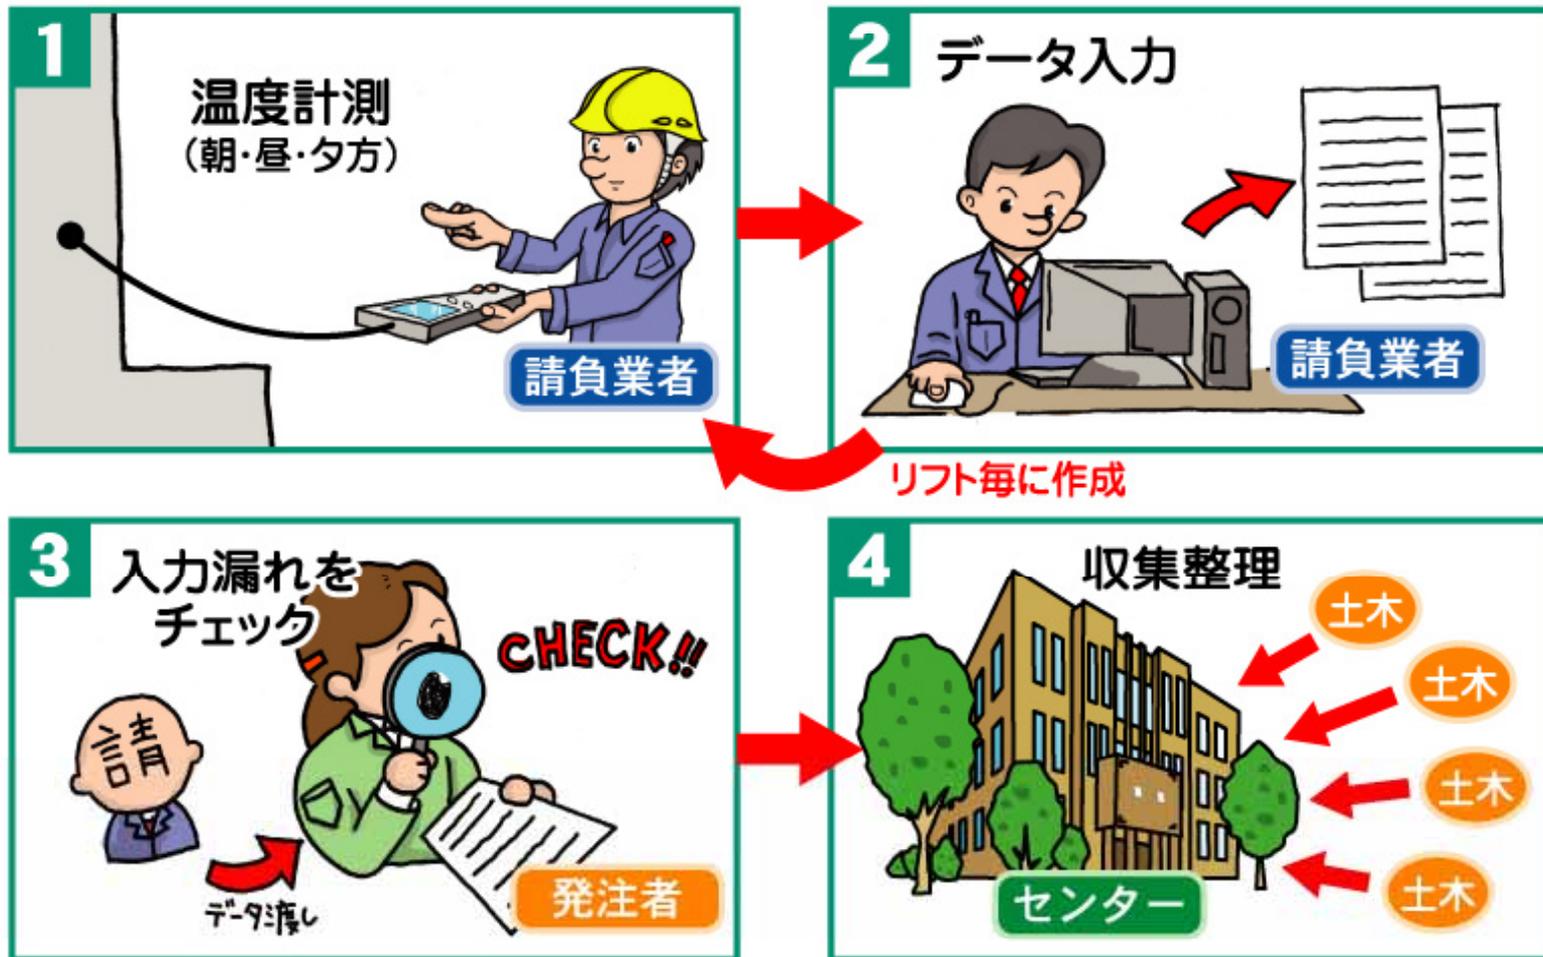
記録作成・収集整理の流れ

実施に当たっては、請負業者の方の協力が必要。

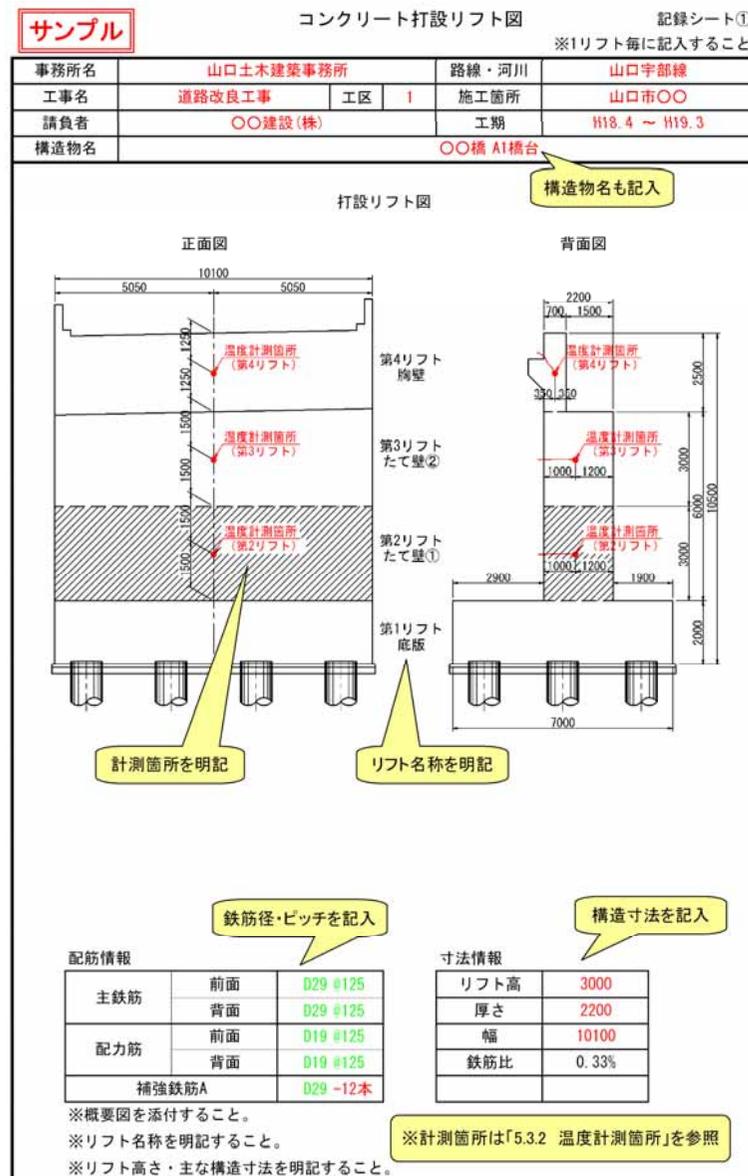
打設リフト図

- 温度計測位置を記載、配筋状況の記載

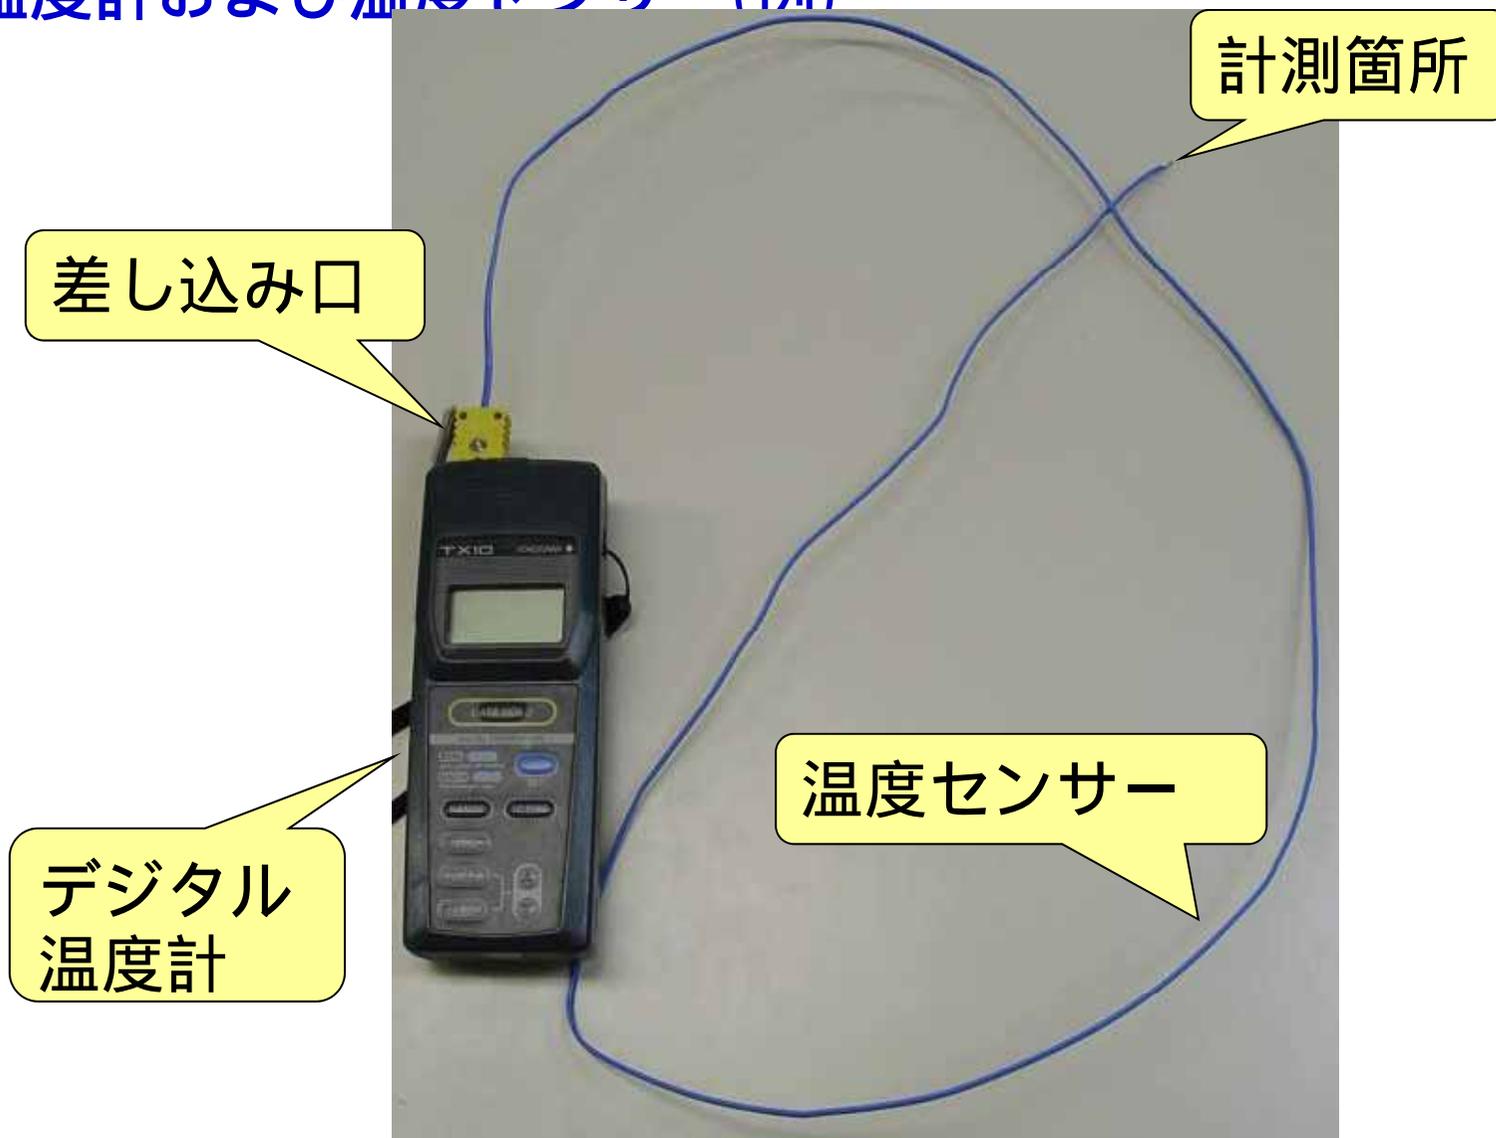
温度計測方法

デジタル温度計および温度センサー(例)

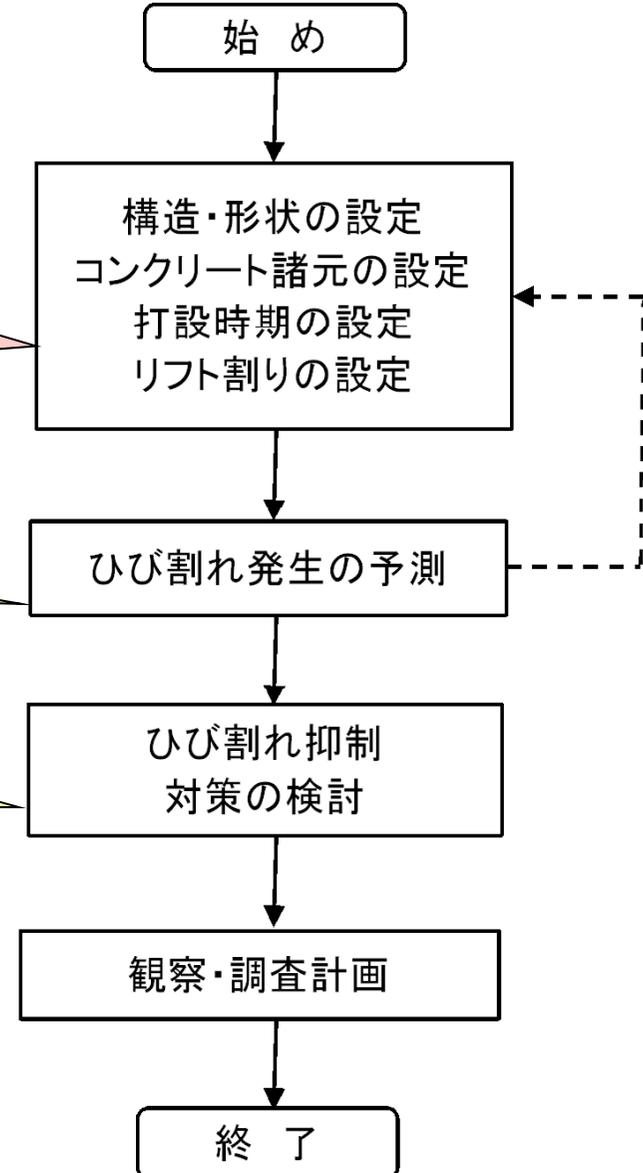
【抑制対策フロー】

設計時・施工計画時

コンクリート打設管理の蓄積データによる類似構造物でひび割れ発生状況の確認

場合によっては温度応力解析を実施

- ・ 打設時期による抑制
- ・ 材料等による抑制
- ・ 施工の基本事項の遵守

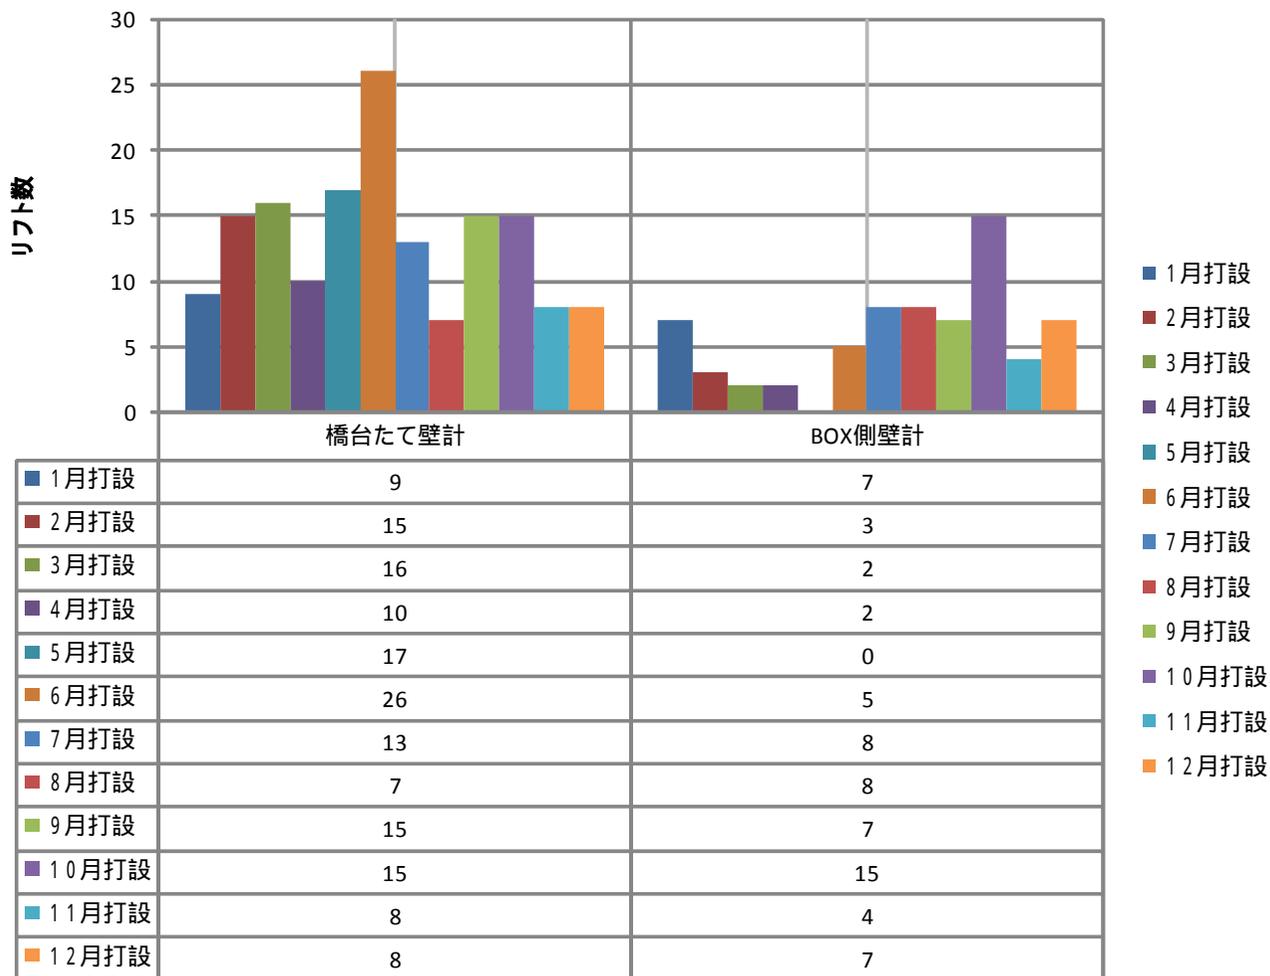
打設月別リフト数(構造物別合計) 【H17～H21年度データ】

打設時期による抑制対策データ集計【構造別合計】

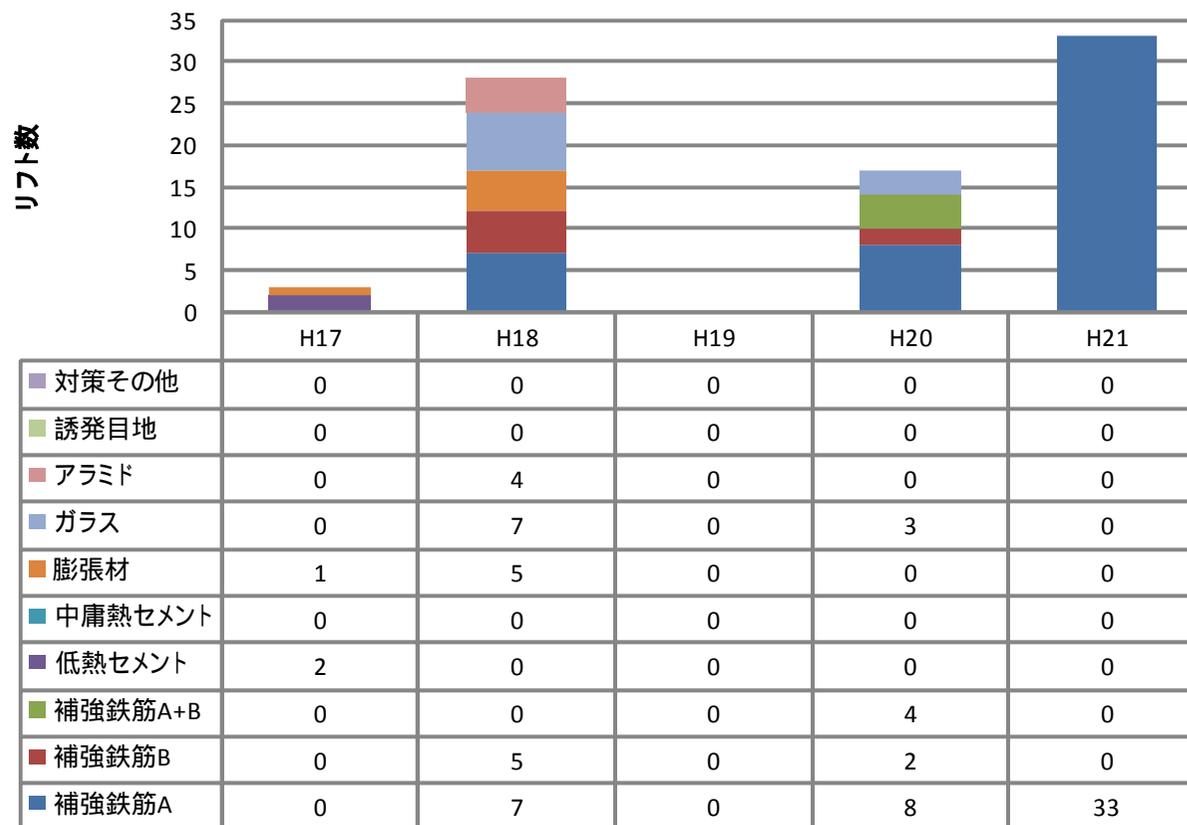
材料による対策リフト数(橋台たて壁) 【H17～H21年度データ】

材料による抑制対策データ集計【橋台たて壁】

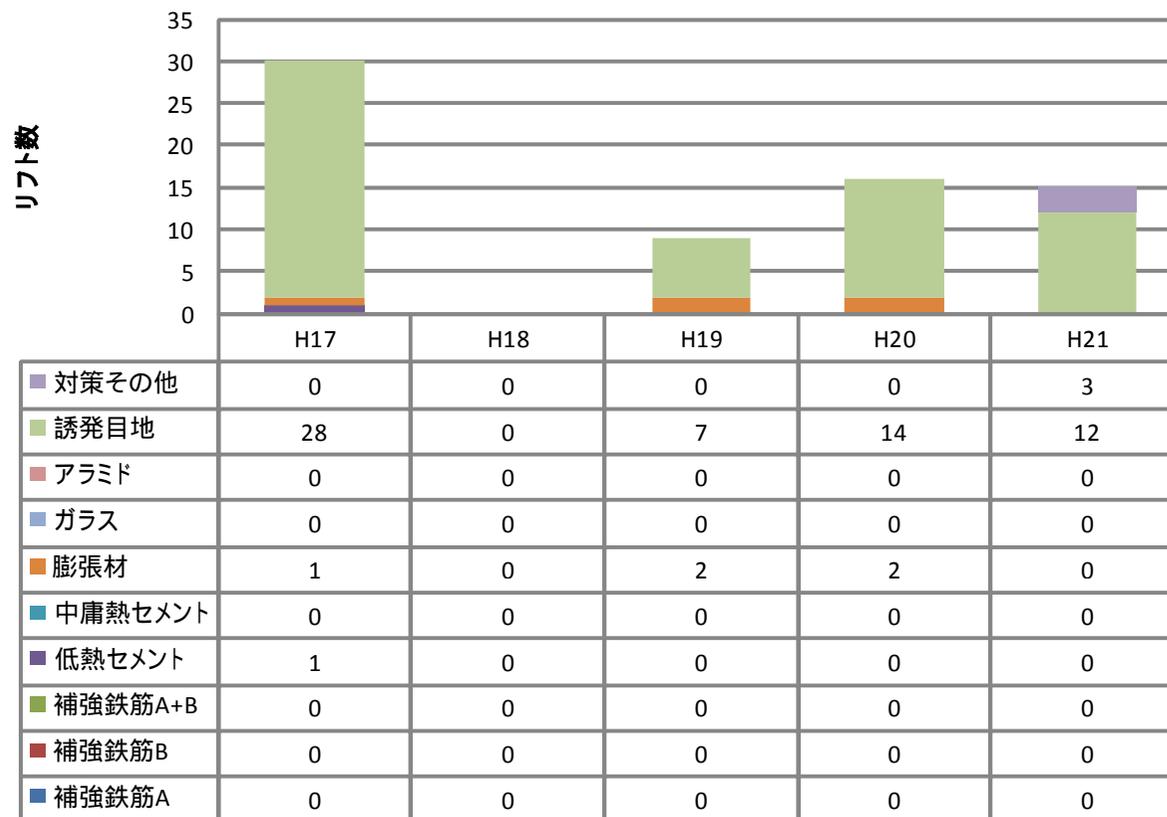
材料による対策リフト数(BOX側壁) 【H17～H21年度データ】

材料による抑制対策データ集計【BOX側壁】

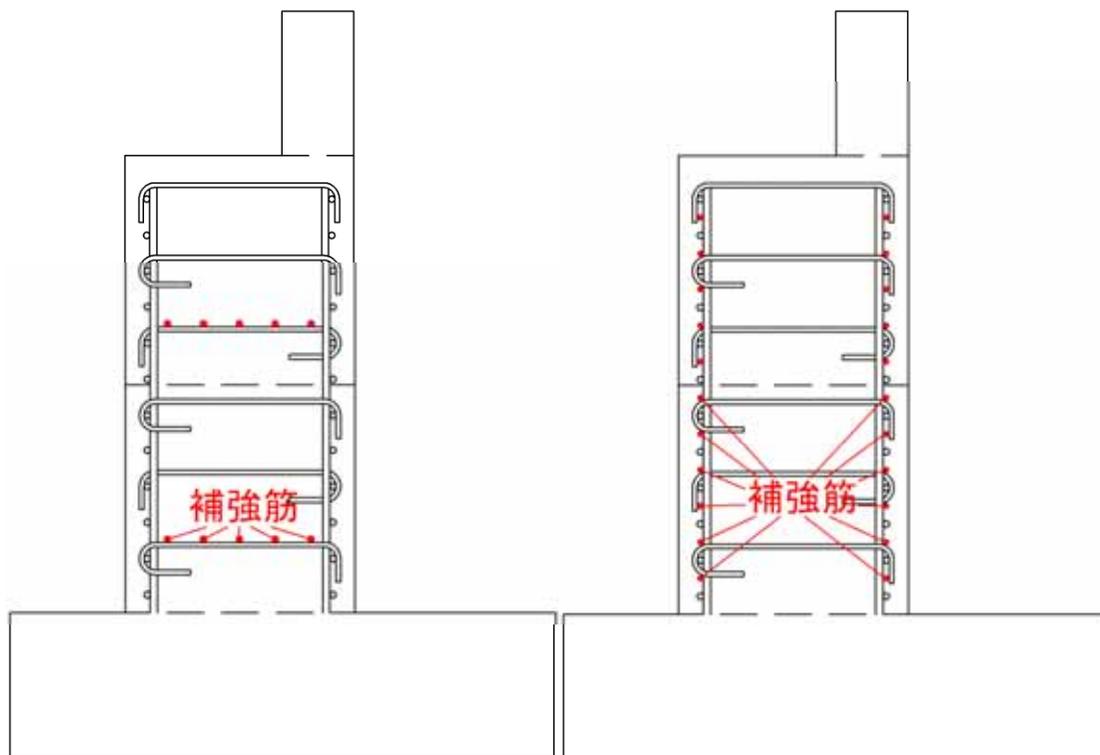
補強鉄筋

タイプA配置図

タイプB配置図

構造物 (部位)	抑制対策	備考
ボックス カルバート	誘発目地の設置	・打設温度が低い時期 :5.0m程度 ・その他 :3.5m程度
橋台胸壁	補強鉄筋の追加	鉄筋比0.5%程度
	膨張材の使用	補強鉄筋の配置が困難な場合
橋台たて壁	補強鉄筋の追加	鉄筋比0.3%程度

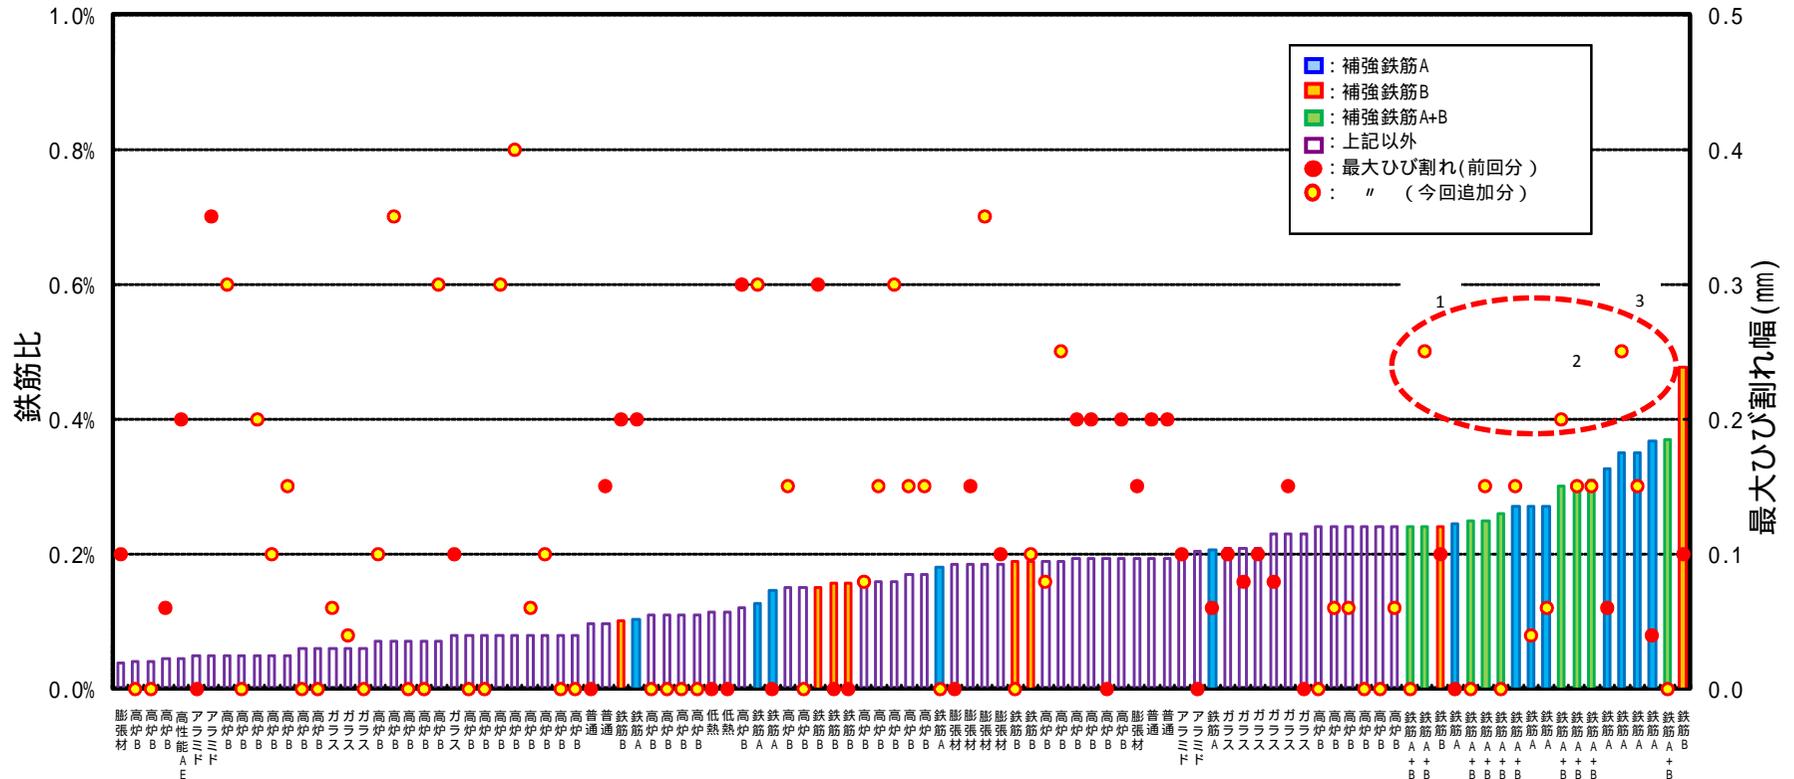
鉄筋比に対する最大ひび割れ幅の分布（橋台たて壁）

- 1 夏、最高温度、温度差40 以上
- 2 温度差40 以上
- 3 W = 15 m

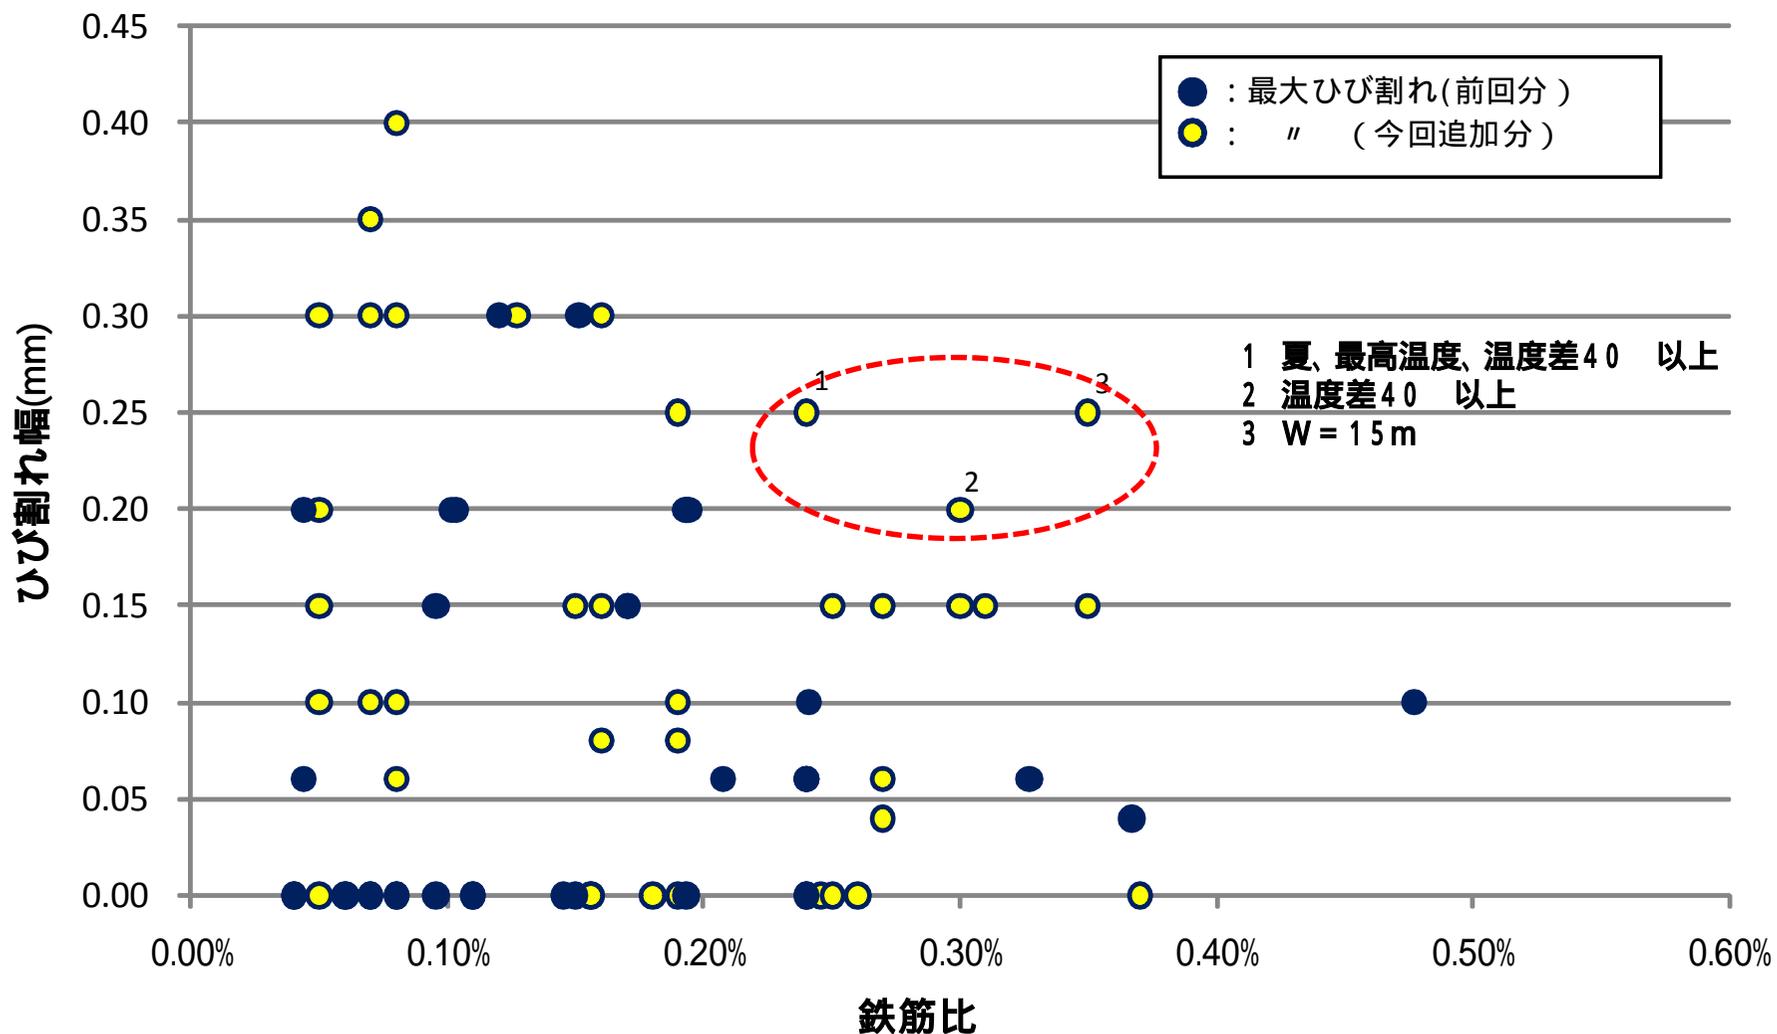
実構造物における鉄筋比とひび割れ幅の関係(橋台たて壁)

対策有無の比較による検証

対策要件(~ のうちいずれかの要件を満たすリフト)

鉄筋比0.3%以上
ガラス繊維の使用
膨張材の使用
低熱セメントの使用

グラフ記号: ● 対策あり・対策不要

グラフ記号: ▲ 対策なし・対策不十分

- ・鉄筋比0.3%(たて壁)で最大ひび割れ幅0.15mm以下となる傾向は確認できた。
- ・上記鉄筋比を目安とした対策・データの蓄積を継続する。

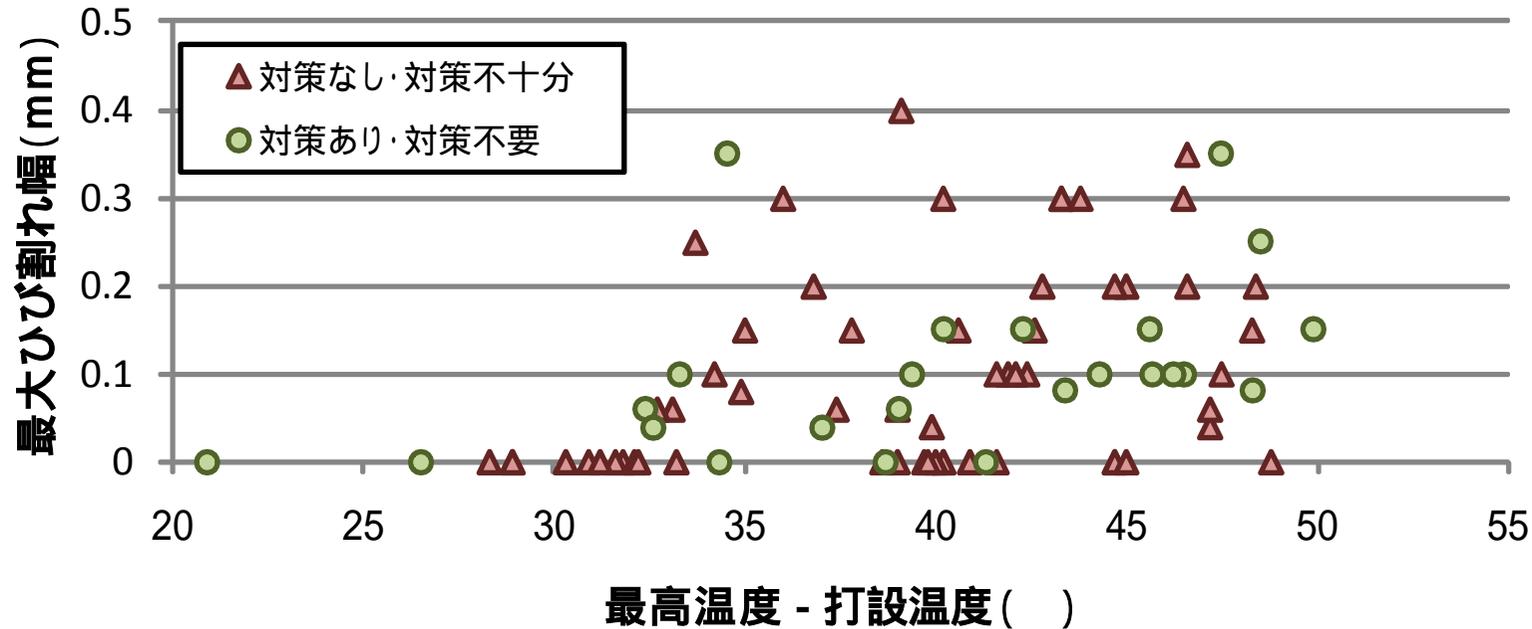
最大ひび割れ幅と〔最高温度 - 打設温度〕の関係
(橋台たて壁)

- ・打設後の内部温度上昇量が35 程度を超えると最大ひび割れ幅が大きくなる傾向
- ・打設後の内部温度上昇量が45 程度までは対策要件を満たせば最大ひび割れ幅が小さくなる傾向

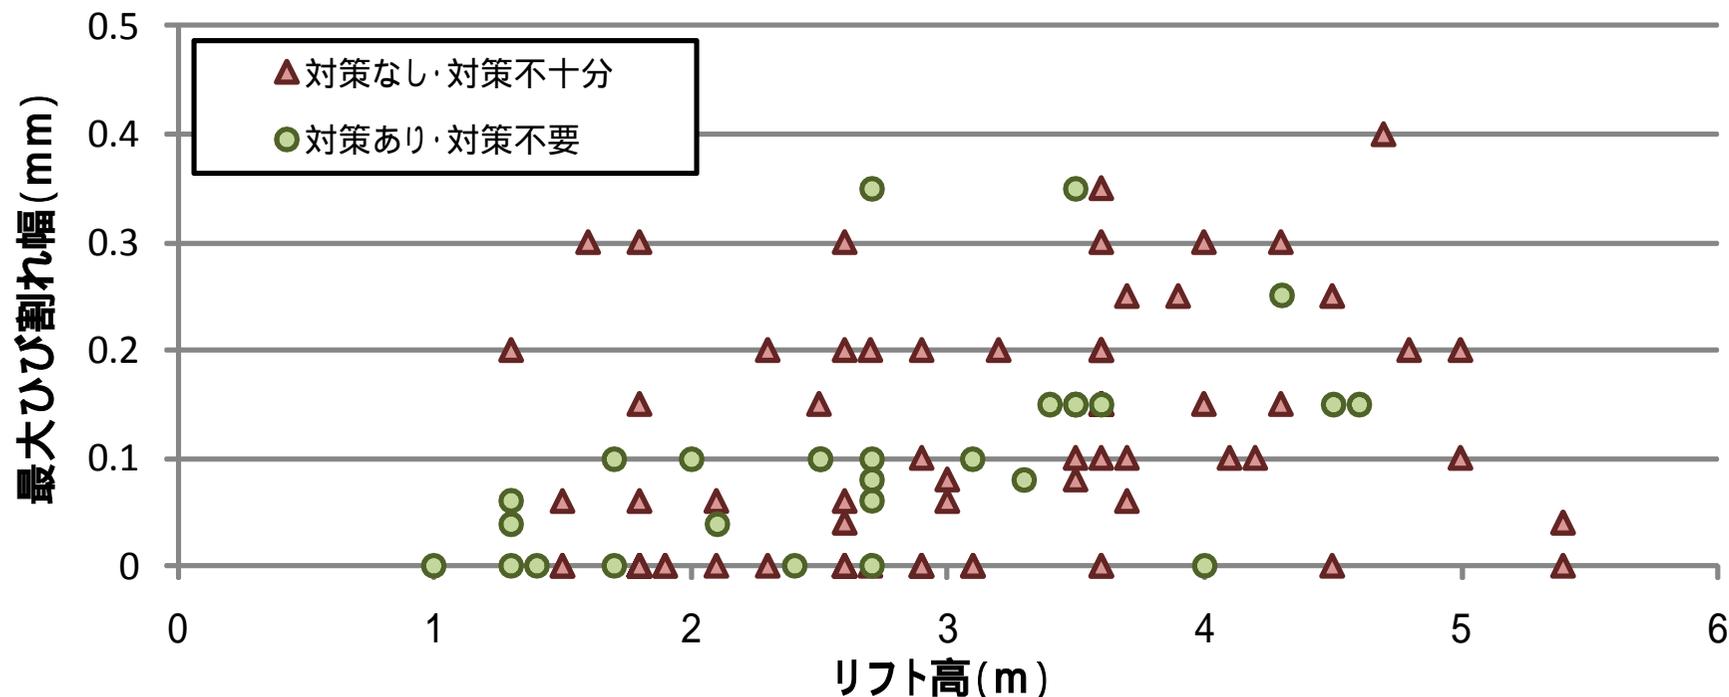
最大ひび割れ幅とリフト高の関係(橋台たて壁)

- ・リフト高さ3m程度までは対策要件を満たせば最大ひび割れ幅が小さい傾向(リフト高さが高いときは差が明確でない。)

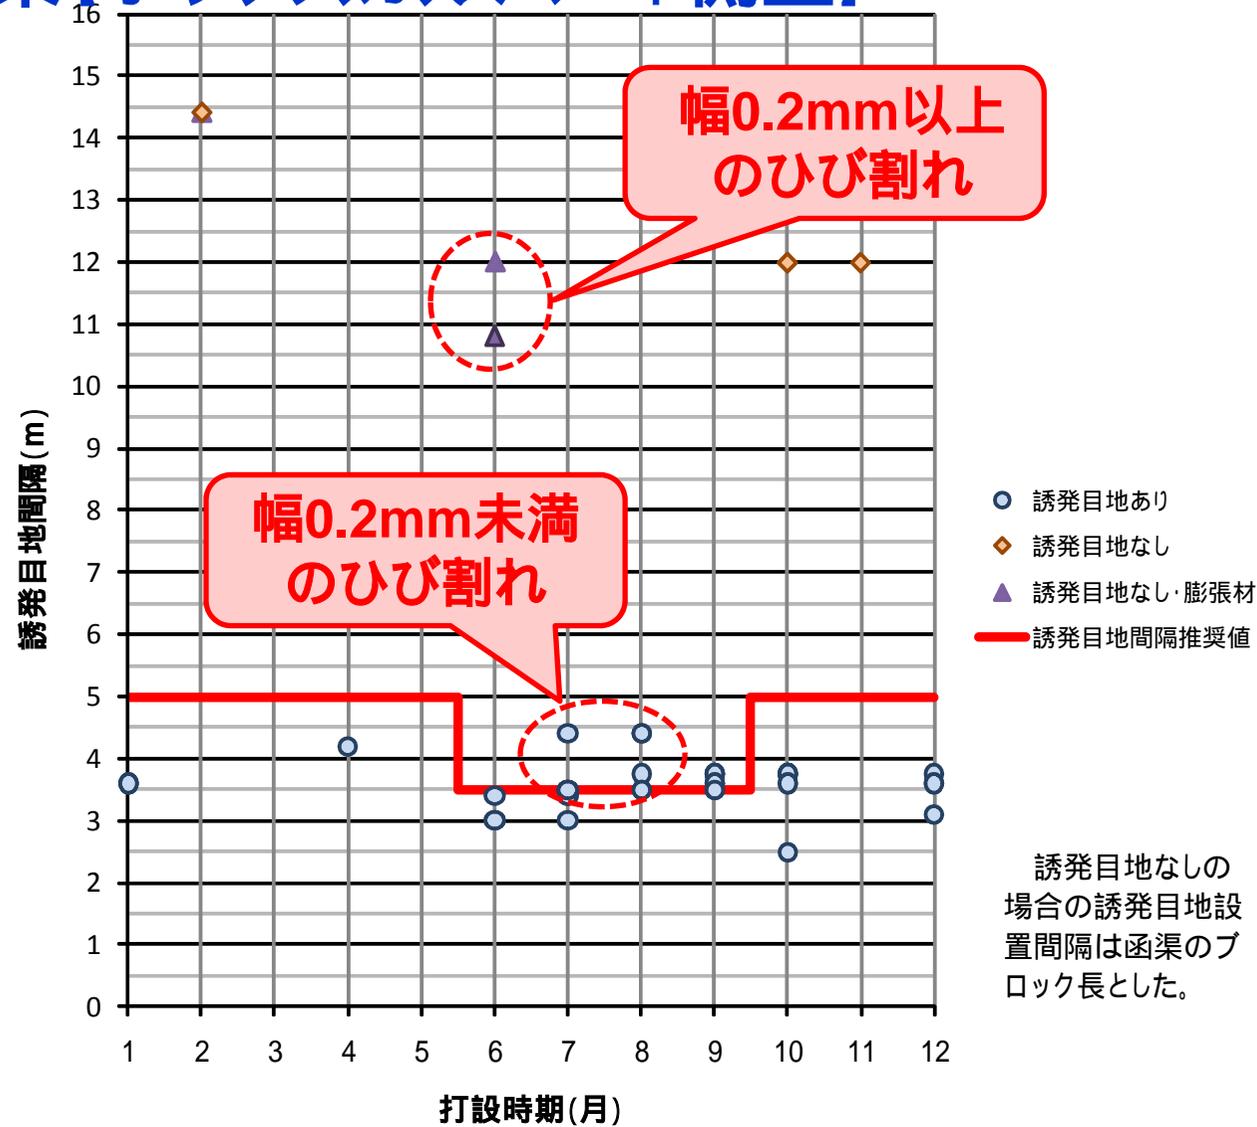
打設時期と誘発目地間隔の設置実績 (BOX側壁)

対策リフト数	ひび割れ発生	左の内0.2mm以上
対策あり（下記内訳計）		53	11	2
対策内訳	誘発目地のみ	47	9	0
	誘発目地 + 低発熱	1	0	0
	誘発目地 + 膨張材	1	0	0
	膨張材のみ	4	2	2
	補強鉄筋	0	0	0
対策なし		3	0	0
合 計		56	11	2

- ・現行の対策指針が有効であると考えられるため、対策を継続する。(打設時期による対策が取れば誘発目地による対策がさらに有効)
