橋梁諸元・概要

橋 梁 名	不動橋	橋 種	鋼橋	離島架橋	長大橋	特殊橋	重要物流道路
路 線 名	一般国道262号	上 部 工 形 式	鋼合成鈹桁（第1径間）			○	
架 橋 箇 所	萩市大字明木		鋼逆ランガー桁（第2径間）	緊急輸送道路	跨線橋	跨道橋	その他
架 橋 年	1972年（昭和47年）	橋 長	88 m	○			
添 架 物		幅 員	車道 8.1m 歩道

橋梁点検結果	点検年月	平成29年9月	橋の健全度
--------	------	---------	-------

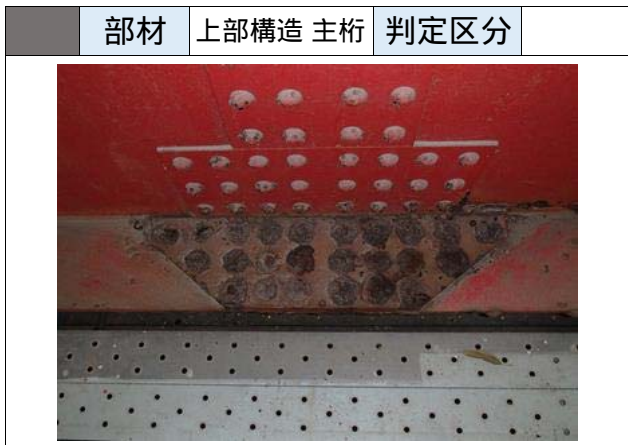
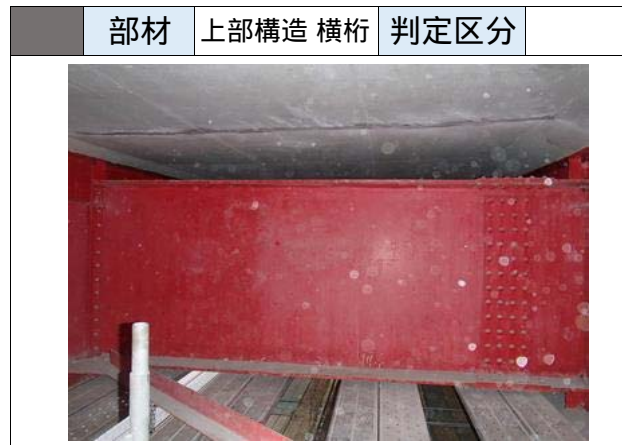
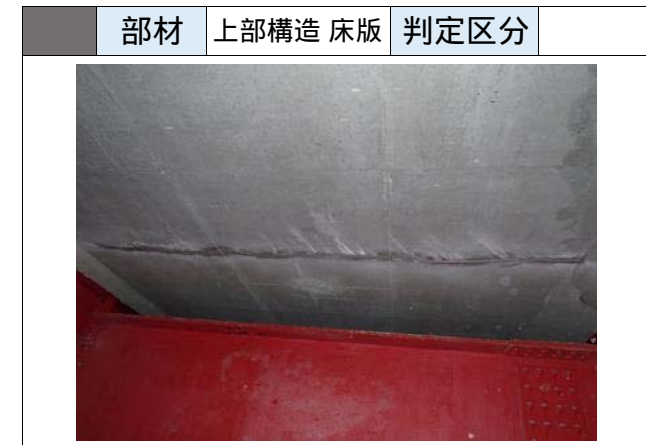
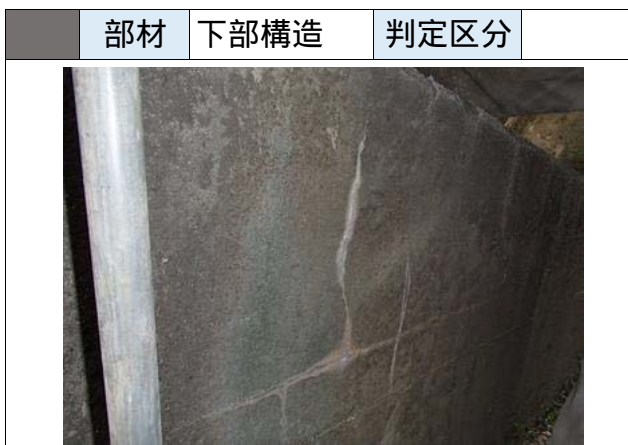
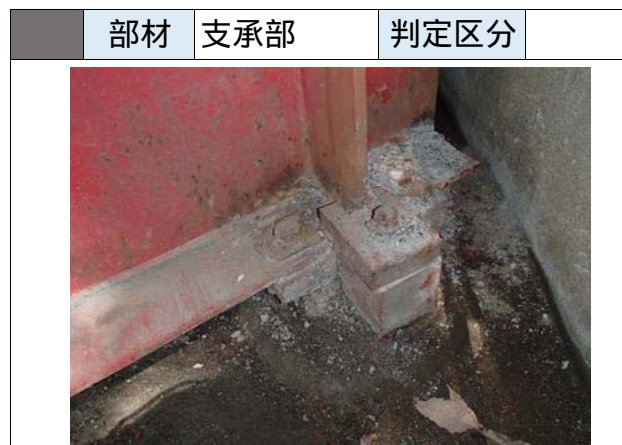
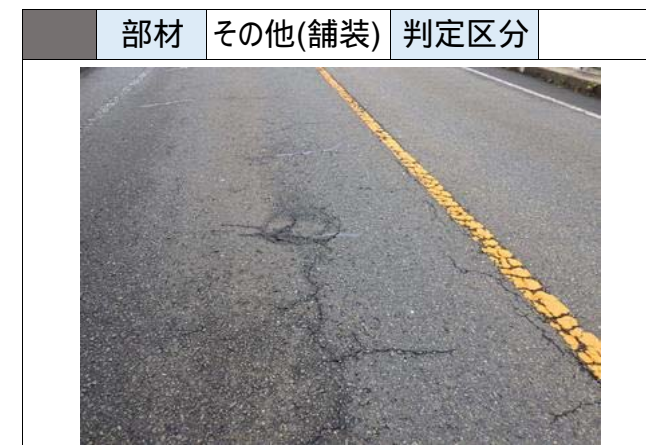
第 1 径間

主な部材単位の健全度			
部	材	健全度	損傷内容
上部構造	主桁		腐食、防食機能の劣化
	横桁		腐食、防食機能の劣化
	床版		漏水・遊離石灰
下部構造			漏水・遊離石灰
支承部			腐食、防食機能の劣化
その他			舗装の異常

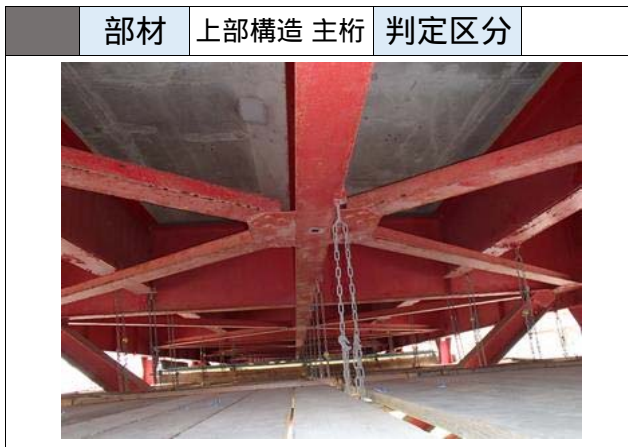
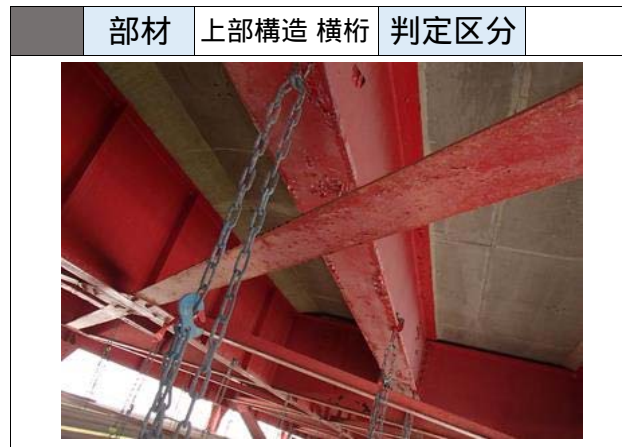
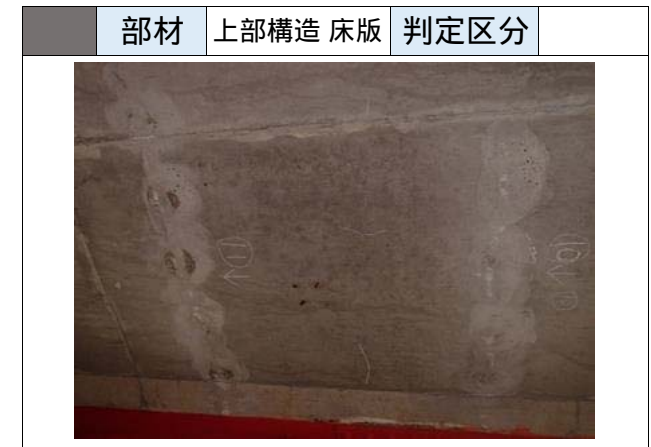
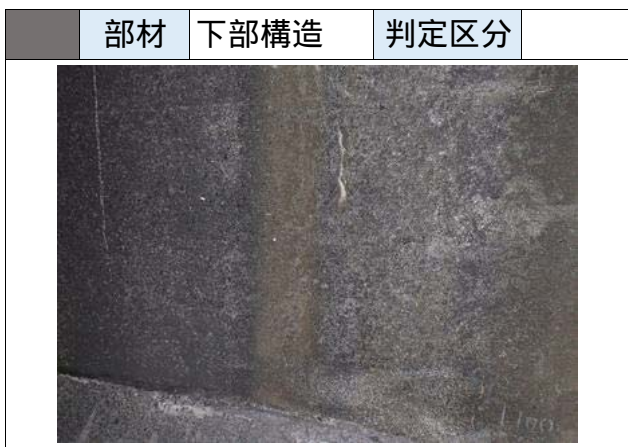
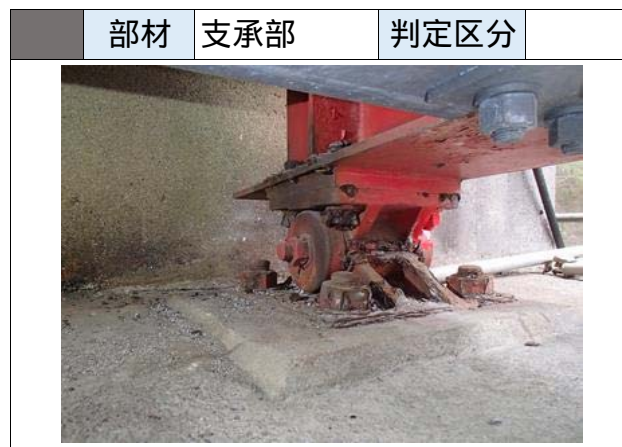
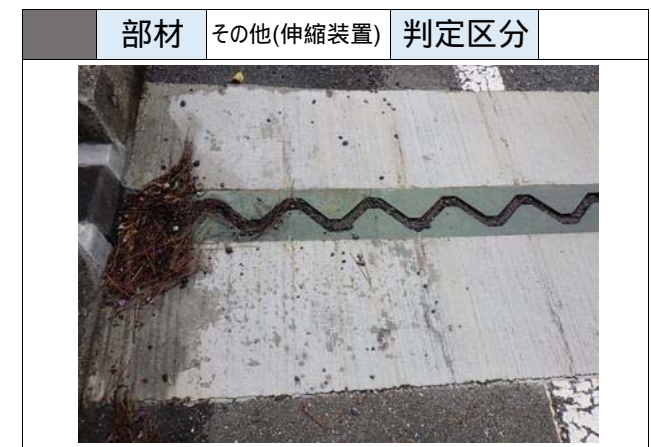
第 2 径間

主な部材単位の健全度			
部	材	健全度	損傷内容
上部構造	主桁		腐食、防食機能の劣化
	横桁		腐食、防食機能の劣化
	床版		健全
下部構造			漏水・遊離石灰
支承部			腐食、防食機能の劣化
その他			土砂詰まり
