橋梁下部工工事における 品質確保の取組み

山口県防府土木建築事務所

- ・ 令和2年度一般県道陶湯田線
道路改良（防災安全交付金・特・交安） 工事 第1工区

- ・ 新平野橋（仮称）

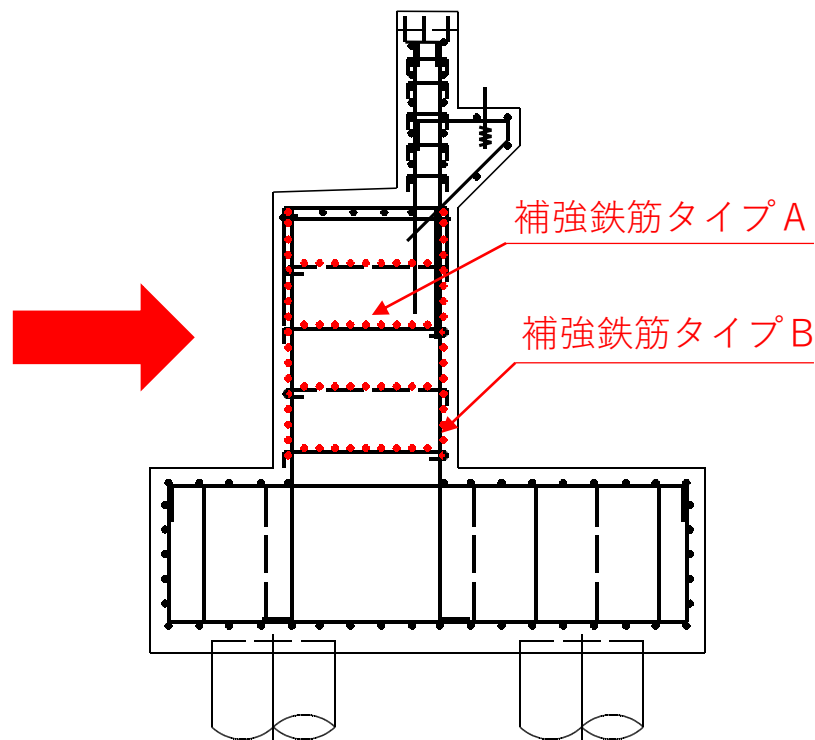
【材料によるひび割れ抑制対策】 補強鉄筋タイプA + B

ひび割れ鉄筋比

対策前
0.11%

0.412% ≥ 0.400%

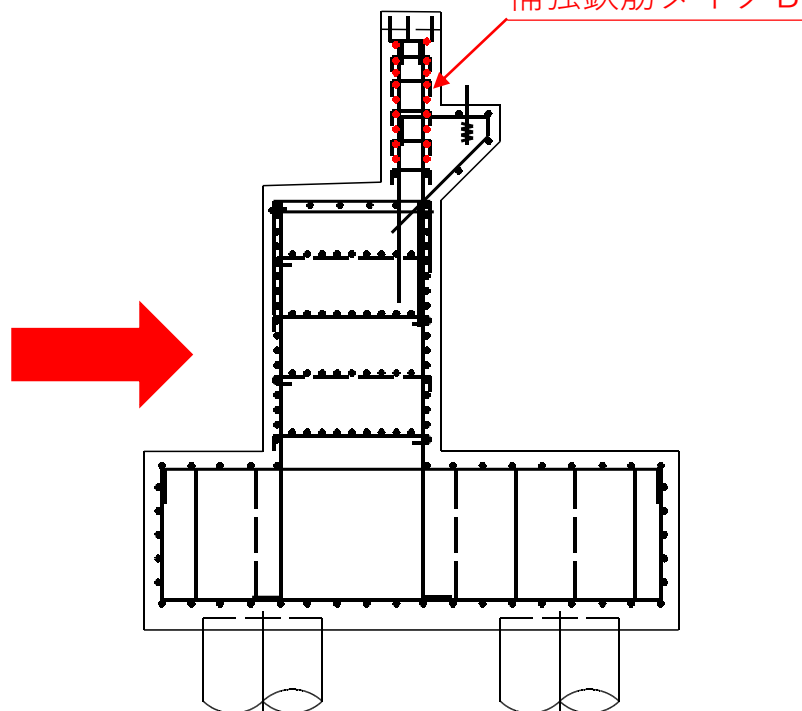
補強鉄筋タイプB

ひび割れ鉄筋比

対策前
0.18%

対策後
0.719% ≥ 0.500%

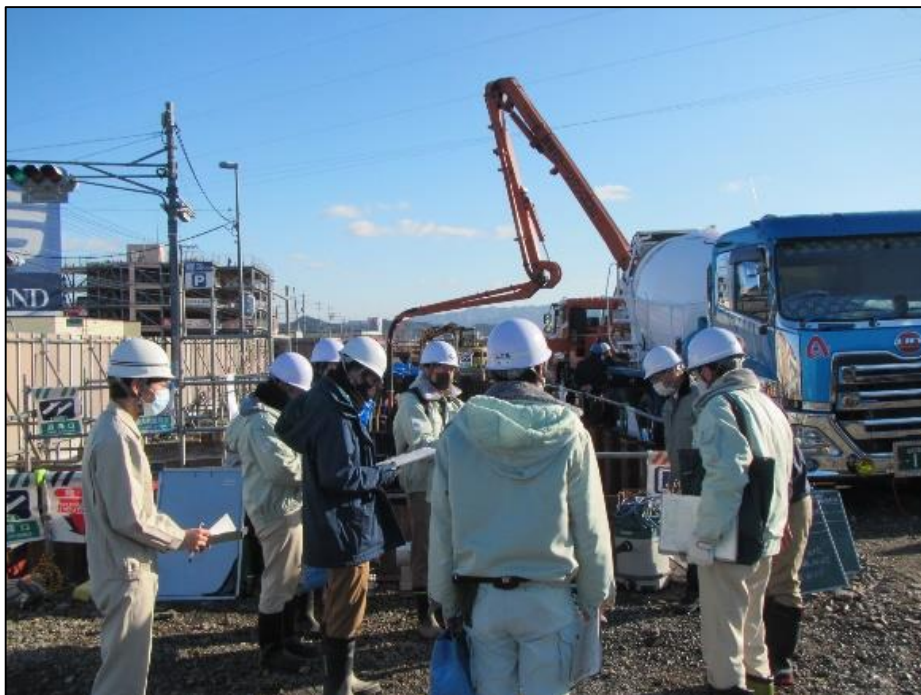
施工状況把握研修状況 (R3.1.19)

準備、運搬、打込み、締固め、養生を施工状況把握チェックシートにより確認。
※施工の基本事項の遵守が適切になされていた。

- ・現場施工に際して、施工の基本事項の遵守を意識した丁寧な施工であった。
- ・バイブレータの挿入深さが管理できるように、手元のホースに目印が設定されていて、丁寧に締固めを行うことが出来ていた。
- ・気温が低い時期の施工であったが、前日からのシート養生、施工前の冰雪除去などを適切に実施されていた。

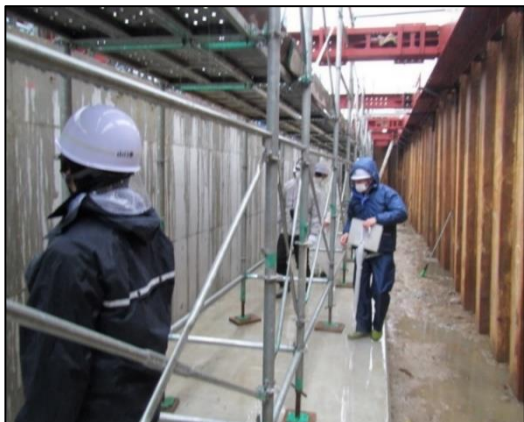
目視評価研修状況
(R3.1.26)

・ 施工時の研修にも参加し、丁寧に施工されていたので、綺麗な仕上がりであることに納得した。

・ ひび割れもなく、高品質なコンクリートであった。

橋台					
①沈みひび割れ	4					
②表面気泡	3.5					
③打重ね線	4					
④型枠継ぎ目のノロ漏れ	3.5					
⑤面的な砂すじ	4
