(3)維持管理経緯 (H17年度以降の経緯一覧)

(3) 維持管理経緯 (H17年度調査)

【橋台 鉛直PC鋼棒 腐食調査】

<長島側(A1)橋台の西側鋼棒 目視調査結果>

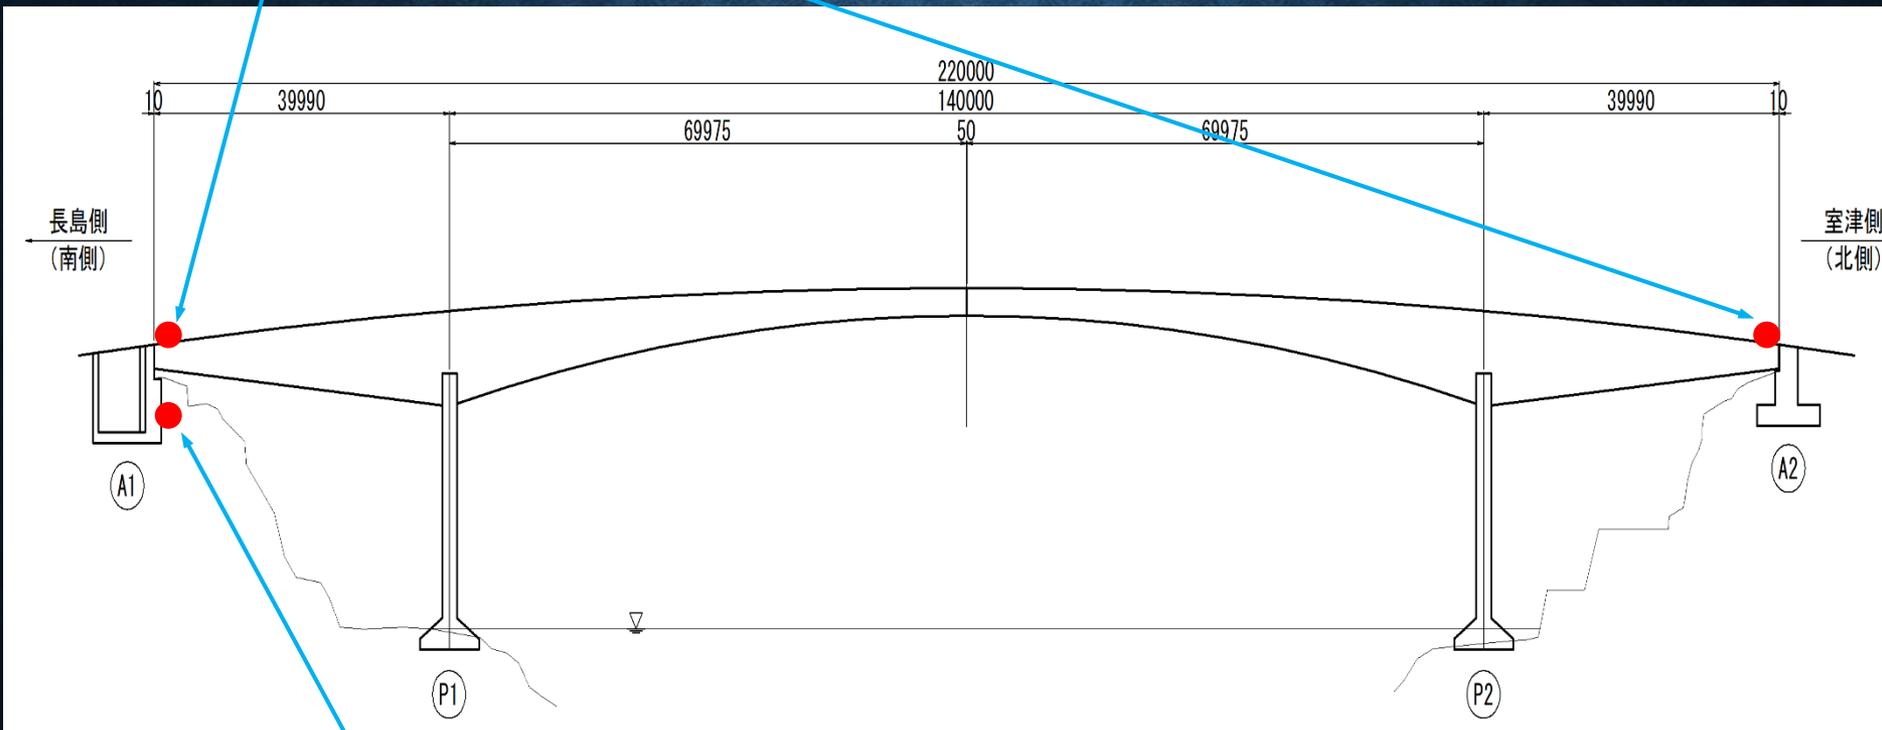
超音波探査: A1橋台(18本)、A2橋台(18本)

鋼棒腐食度調査(9本): A1橋台

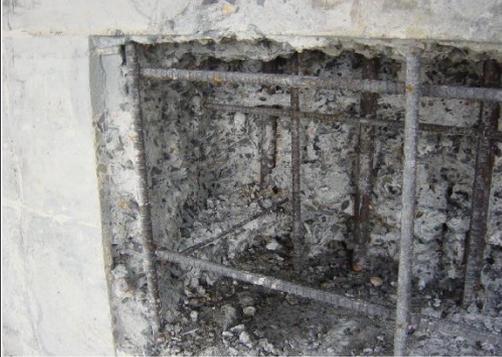
写真番号	全景(その1)		
		損傷箇所			
		損傷種類			
		状況メモ	<ul style="list-style-type: none"> PC鋼棒番号は左から①、②・・・⑨。 		
および

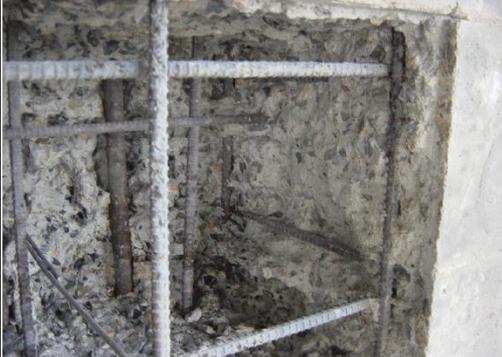
写真番号	全景(その2)		
		損傷箇所			
		損傷種類			
		状況メモ	<ul style="list-style-type: none"> CL側鉄筋籠。 		
損傷

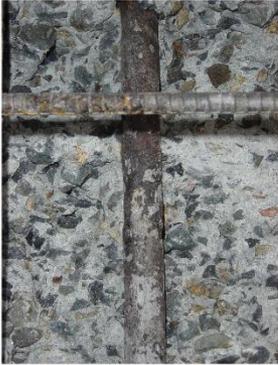
写真番号 ②その1 損傷箇所 鋼棒番号 ② 損傷種類 腐食 状況メモ ・腐食が全体的に拡がっている。 ・腐食部が消失し、白色光沢部が露出している(面積大)。 ・設計径33mm、計測径31.0mm。 ・鋼棒側面に沿ってコンクリート面にうっすらと錆汁が付着しており、鋼棒とコンクリートの間隙は水みちとなっている。 ・下部が錆で褐色を呈している。 ・超音波探査による計測長=5.945m(破断)。 ・腐食部が消失し、断面が欠損している。	鋼棒番号②

写真番号 ②その2 損傷箇所 鋼棒番号 ② 損傷種類 腐食 状況メモ ・光沢部の接写。	鋼棒番号②

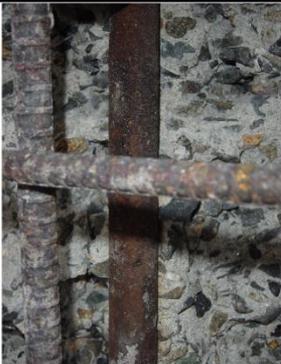
写真番号 ④その1 損傷箇所 鋼棒番号 ④ 損傷種類 腐食 状況メモ ・腐食が全体的に拡がっている。 ・一部、腐食部が消失し、白色光沢部が露出している。 ・設計径33mm、計測径32.1mm。 ・鋼棒側面に沿ってコンクリート面にうっすらと錆汁が付着しており、鋼棒とコンクリートの間隙は水みちとなっている。 ・下部が錆で褐色を呈している。 ・超音波探査による計測長=6.504m(破断)。	鋼棒番号④

写真番号 ④その2 損傷箇所 鋼棒番号 ④ 損傷種類 腐食 状況メモ ・光沢部、褐色錆の接写。	鋼棒番号④

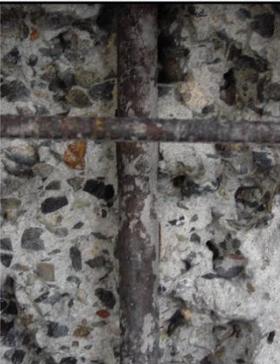
写真番号	⑤その1	損傷箇所	鋼棒番号 ⑤
		損傷種類	腐食	状況メモ	<ul style="list-style-type: none"> 腐食が全体的に広がっている。 腐食部が消失し、白色光沢部が露出している(面積大)。 設計径33mm、計測径31.1mm。 鋼棒側面に沿ってコンクリート面にうっすらと錆汁が付着しており、鋼棒とコンクリートの間隙は水みちとなっている。 下部が錆で褐色を呈している。 超音波探査による計測長=9.297m(破断は見られず)。
					鋼棒番号⑤
および損傷

写真番号	⑤その2	損傷箇所	鋼棒番号 ⑤
		損傷種類	腐食	状況メモ	<ul style="list-style-type: none"> 光沢部、褐色錆の接写。
					鋼棒番号⑤

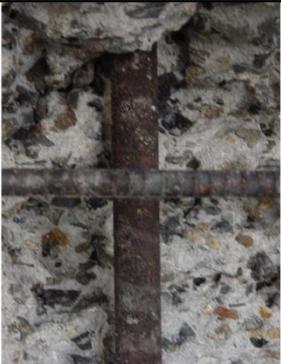
写真番号 ⑥その1 損傷箇所 鋼棒番号 ⑥ 損傷種類 腐食 状況メモ ・腐食が全体的に広がっている。 ・一部、腐食部が消失し、白色光沢部が露出している。 ・設計径33mm、計測径32.2mm。 ・鋼棒側面に沿ってコンクリート面にうっすらと錆汁が付着しており、鋼棒とコンクリートの間隙は水みちとなっている。 ・錆の褐色が点在している。 ・超音波探査による計測長=4.785m(破断)。	鋼棒番号⑥

写真番号 ⑥その2 損傷箇所 鋼棒番号 ⑥ 損傷種類 腐食 状況メモ ・光沢部、褐色錆の接写。	鋼棒番号⑥

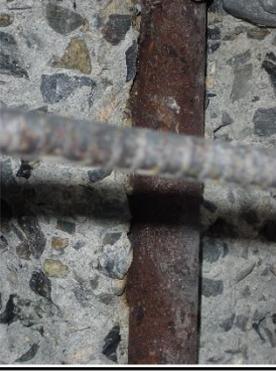
写真番号 ⑦その1 損傷箇所 鋼棒番号 ⑦ 損傷種類 腐食 状況メモ ・腐食が全体的に拡がっている。 ・一部、腐食部が消失し、白色光沢部が露出している。 ・設計径33mm、計測径31.7mm。 ・鋼棒側面に沿ってコンクリート面に錆汁が付着しており、鋼棒とコンクリートの間隙は水みちとなっている。 ・部分的に錆の褐色が見られる。 ・超音波探査による計測長 = 9.200m(破断は見られず)。			
		鋼棒番号⑦			
	お よ び 損 傷

写真番号 ⑦その2 損傷箇所 鋼棒番号 ⑦ 損傷種類 腐食 状況メモ ・光沢部、褐色錆の接写。		
		鋼棒番号⑦

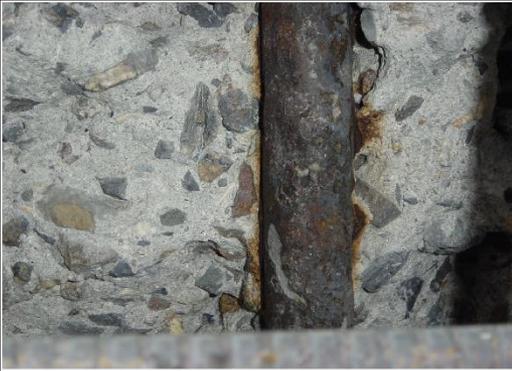
写真番号 ⑧その4 損傷箇所 鋼棒番号 ⑧ 損傷種類 腐食 状況メモ	鋼棒番号⑧
				写真番号 損傷箇所 損傷種類 状況メモ	
				写真番号 損傷箇所 損傷種類 状況メモ

写真番号 ⑧その1 損傷箇所 鋼棒番号 ⑧ 損傷種類 腐食 状況メモ ・腐食が全体的に拡がっている。 ・一部、腐食部が消失し、白色光沢部が露出している。 ・設計径33mm、計測径29.6mm。 ・鋼棒側面に沿ってコンクリート面に錆汁が付着しており、鋼棒とコンクリートの間隙は水みちとなっている。 ・下部に錆の褐色が見られる。 ・超音波探査による計測長=6.478m(破断)。	鋼棒番号⑧

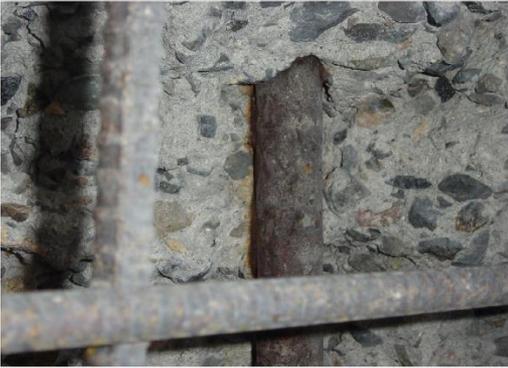
写真番号	⑨その4	損傷箇所	鋼棒番号 ⑨	損傷種類	腐食
		状況メモ					
		鋼棒番号⑨					
		写真番号		損傷箇所		損傷種類	
		状況メモ					
		写真番号		損傷箇所		損傷種類	
		状況メモ

写真番号	⑨その1	損傷箇所	鋼棒番号 ⑨	損傷種類	腐食
		状況メモ	<ul style="list-style-type: none"> 腐食が全体的に広がっている。 腐食部が消失し、白色光沢部が露出している。 設計径33mm、計測径32.2mm。 鋼棒側面に沿ってコンクリート面に錆汁が付着しており、鋼棒とコンクリートの間隙は水みちとなっている。 錆の褐色が点在している。 超音波探査による計測長=5.921m(破断)。 				
		鋼棒番号⑨
