## 【モニタリング 上関大橋(県道光上関線)カメラについて 11月21日】

## (6)原因の推定

## (7) 原因究明に向けた調査方法・計画

## (8) 本復旧に向けた調査・計画

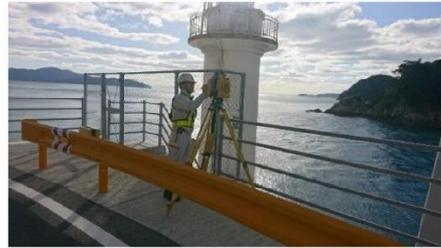
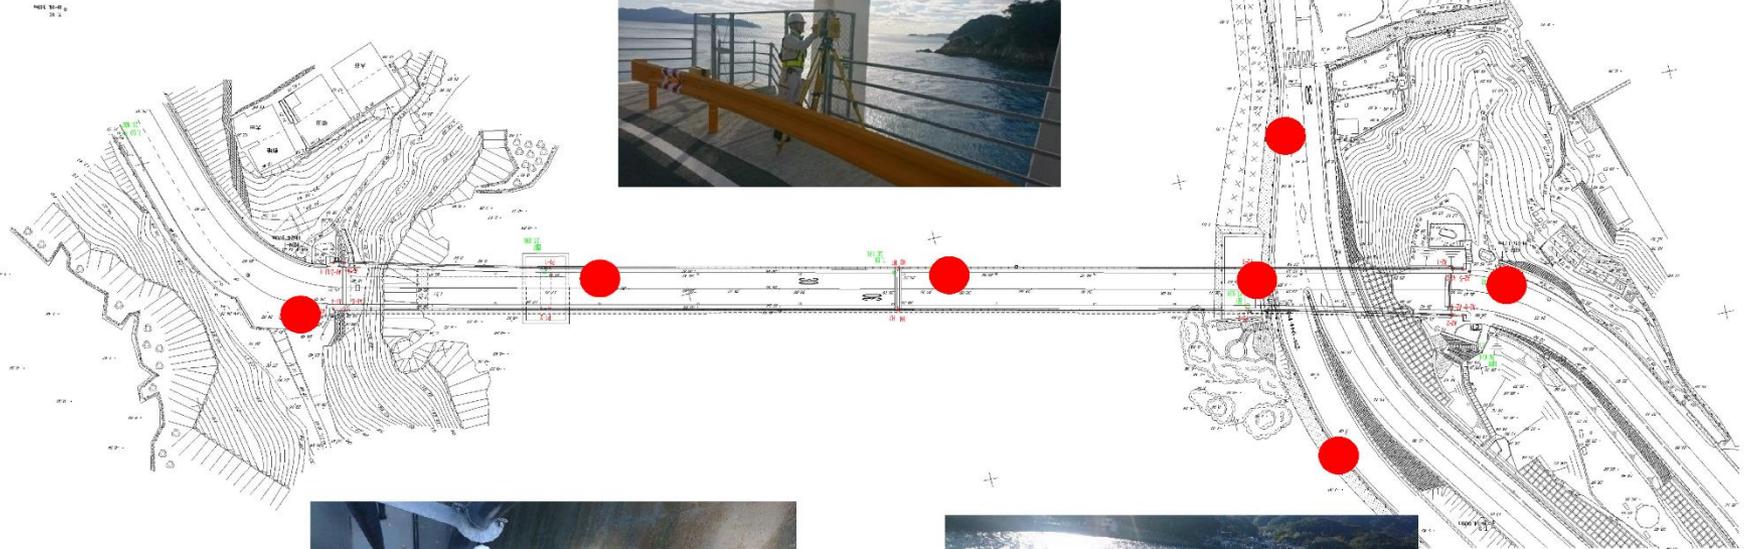
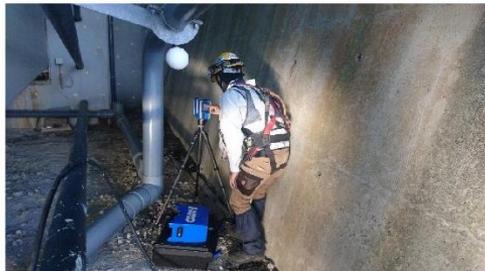
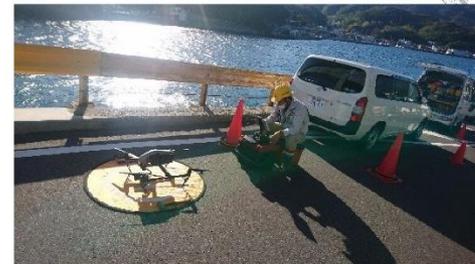
### 3D 測量について

損傷後の上関大橋の全体形状を把握するために、3D 測量を 11/20～21 の 2 日間で実施した。P2-A2 径間下の道路及び A2 橋台前面、路面上など、測定ポイントを設定し、計測した。また、箱桁内部の状況についても 3D 測量を実施予定。

P1～A1 径間にかけては、下からの測定箇所がないため、無人航空機を用いて計測する。

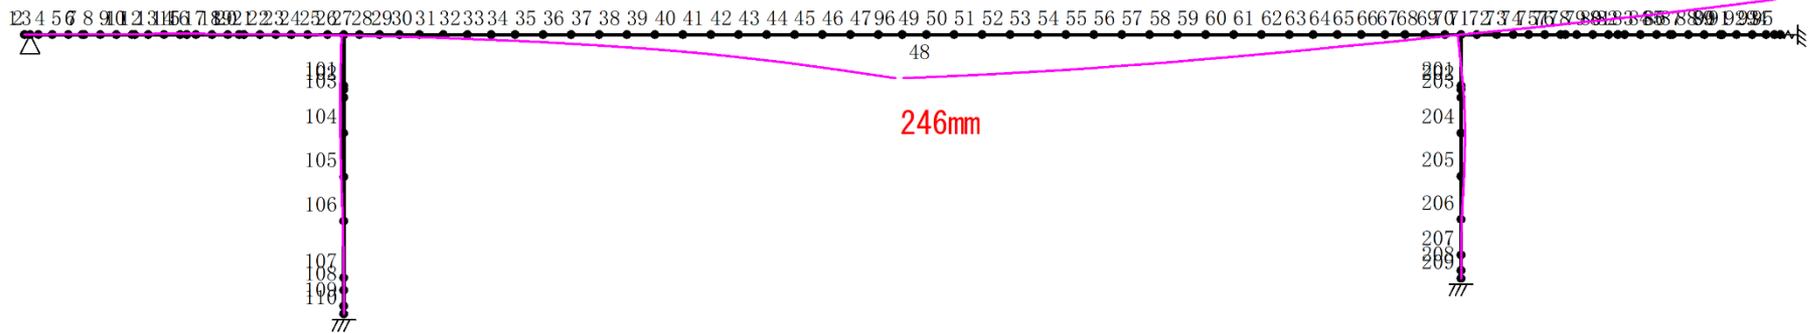
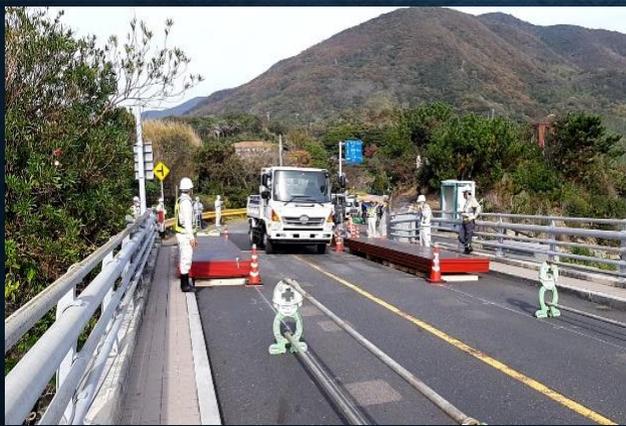
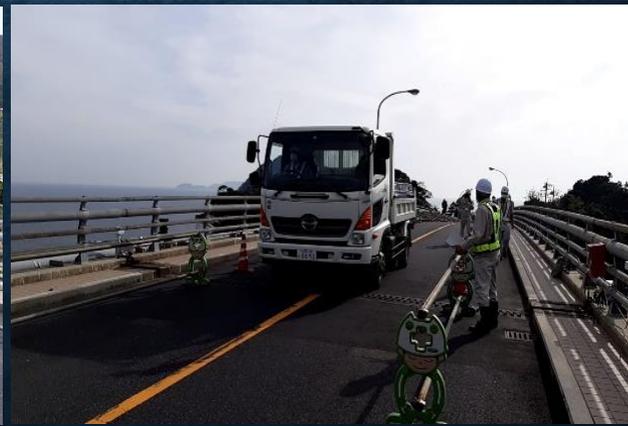
- ヒンジ部先端に8tの軸重を載荷し、A2橋台部に32tのカウンター荷重を載荷させて、フレーム解析で変位を確認
- 橋上に8t相当車をテスト走行させ、挙動を確認

【現状：鉛直200mm、水平0mm】

鉛直-195mm、水平-30mm
