上関大橋復旧検討会議（第3回）の開催状況について

令和3年1月 道路整備課

鉛直方向のP C鋼棒の損傷について

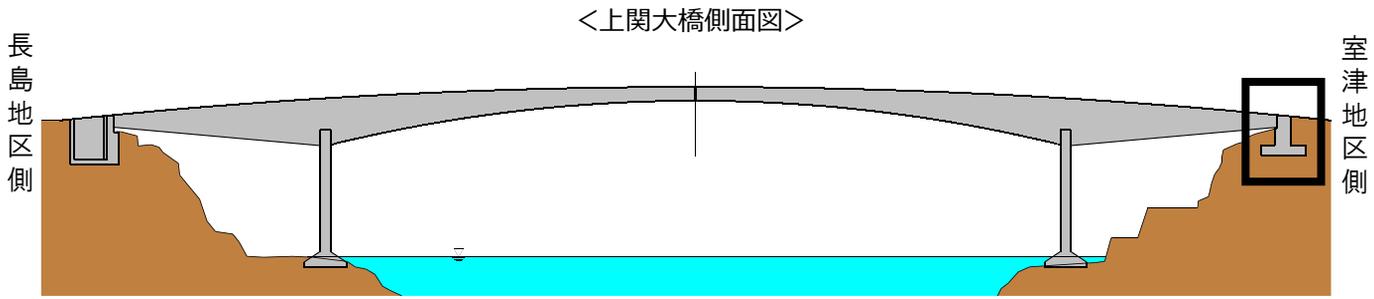
- ・ 橋の桁と橋台を連結する鉛直方向のPC鋼棒を目視により調査した結果、全18本のうち8本については破断面を確認できた。
- ・ 桁全体が均一に浮き上がっていた。
- ・ 以上からすると、すべての鉛直方向のPC鋼棒が破断もしくは抜け出した結果、橋に大きな変位が生じたと推定される。
- ・ PC鋼棒の破断面の観察から、破断面の形状や錆の状態について様々な状況があった。

※赤着色はPC鋼棒の破断が目視できたもの
