# 上関大橋復旧検討会議 (第4回)

# (1) 損傷原因について

## 鉛直 P C 鋼棒の損傷について

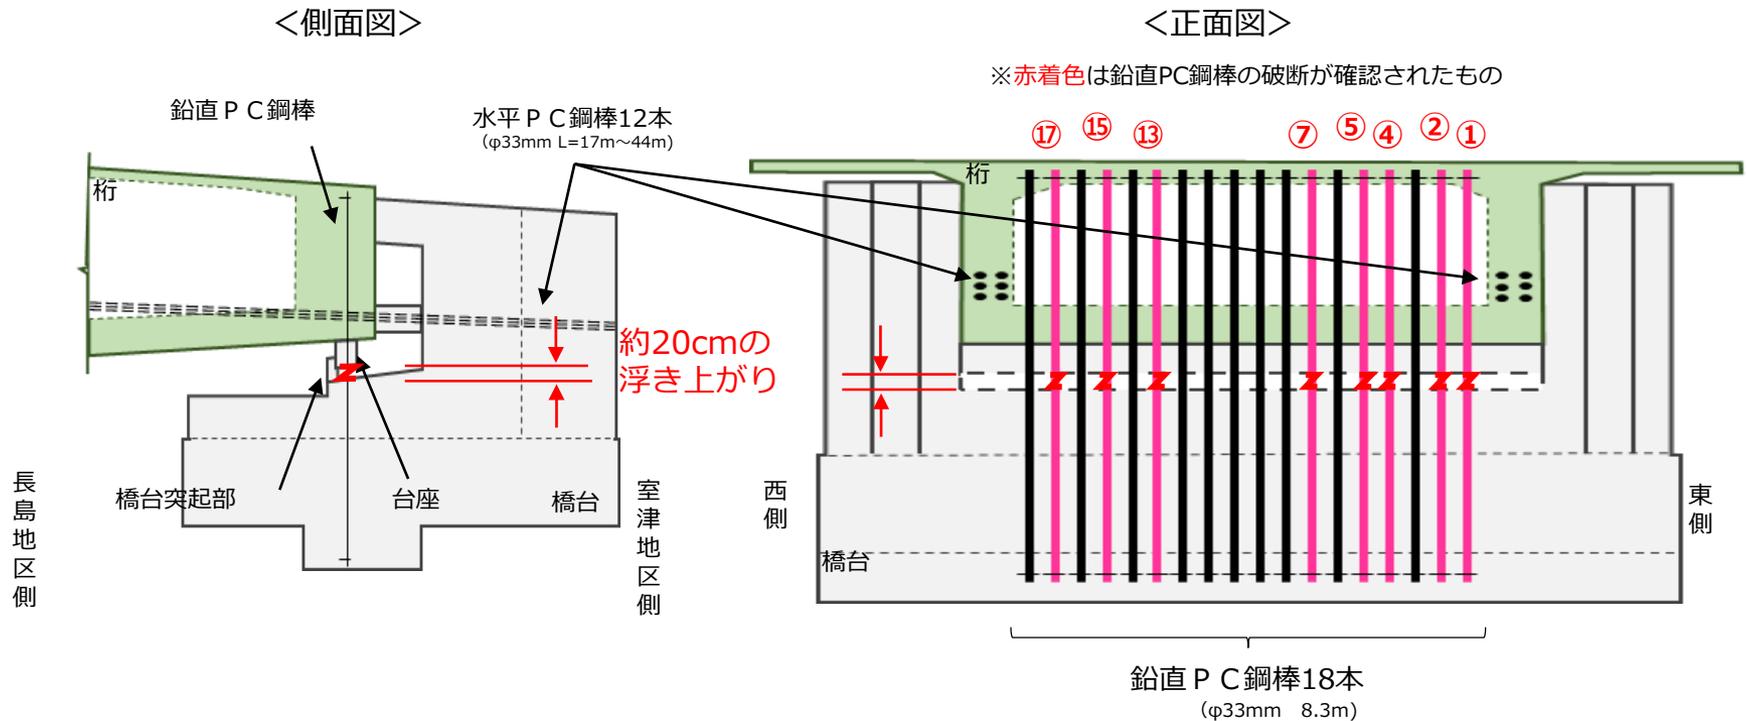
- ・ 調査の結果、鉛直 P C 鋼棒全18本のうち、8本の破断を確認。

- ・ 今後、原因を究明するため、桁端部の固定化工事完了後、破断した鉛直 P C 鋼棒を摘出し、外観や破断面の観察、成分分析等の調査を実施。

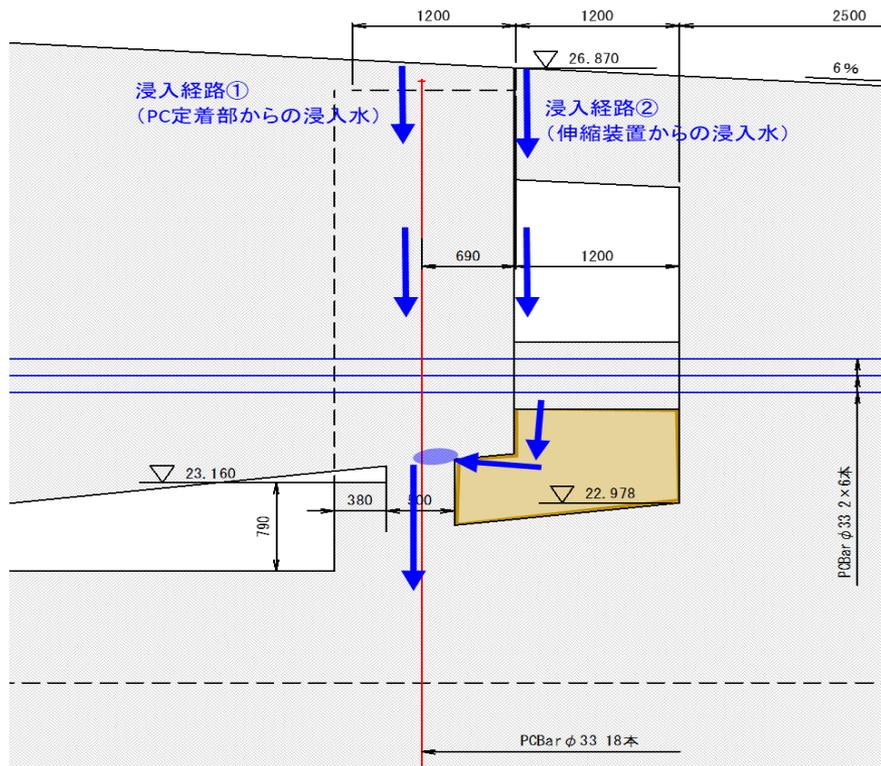
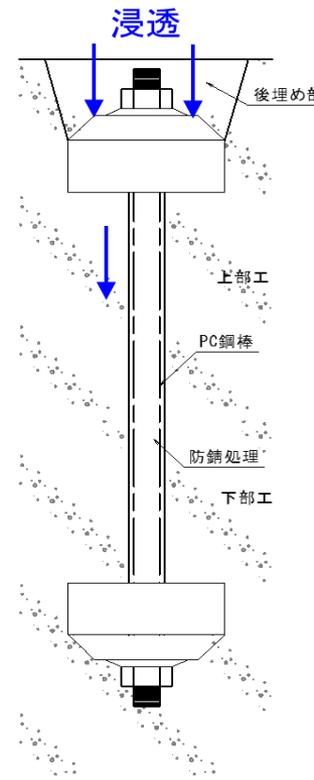
浸入経路①：建設当時に橋面防水が未設置であったことや瀝青材の劣化状況から、鋼棒定着部からの浸入を推定。

浸入経路②：橋座部の漏水跡や水の滞水状況から伸縮装置からの浸入を推定。

**橋座部は厳しい腐食環境であった。**

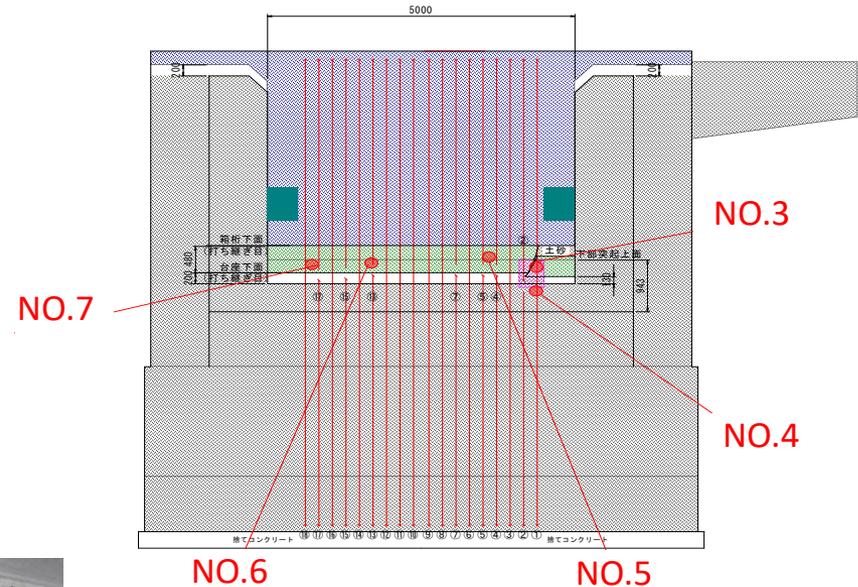
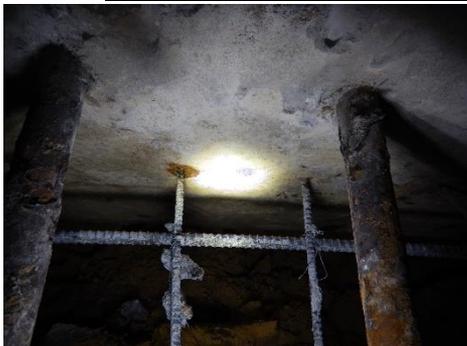
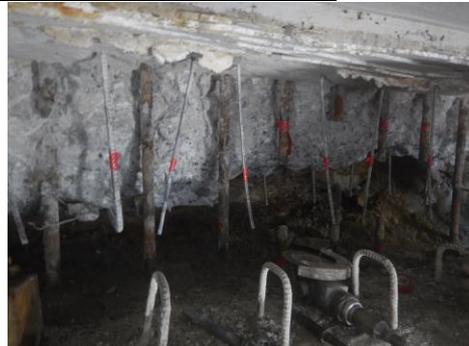
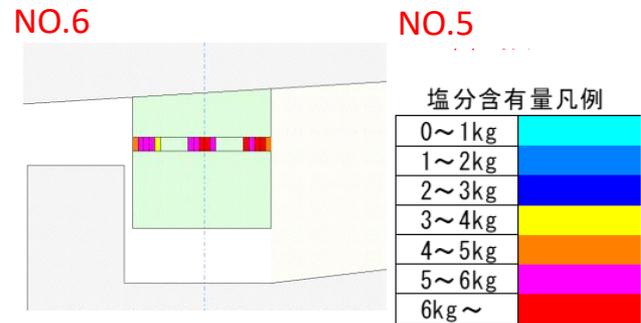
- ・ 台座部及び下部工突起部コンクリートは、内在塩分量が腐食発生限界量 $1.2\text{kg}/\text{m}^3$ を超過。
- ・ 鉛直PC鋼棒は腐食していたが、周辺の鉄筋は腐食していなかった。

採取位置		最大値 ( $\text{kg}/\text{m}^3$ )	最小値 ( $\text{kg}/\text{m}^3$ )	腐食発生 限界量 ( $\text{kg}/\text{m}^3$ )	判定 ※最大値で判定
No.3	突起部	6.67	0.69	1.2	腐食が 起こり得る
No.4	縦壁	6.01	3.12	1.2	腐食が 起こり得る
No.5	台座 コンクリート (海側)	6.89	3.51	1.2	腐食が 起こり得る
No.6	台座 コンクリート (PC鋼棒⑬位置)	7.07	4.43	1.2	腐食が 起こり得る
No.7	台座 コンクリート (山側)	7.66	3.10	1.2	腐食が 起こり得る

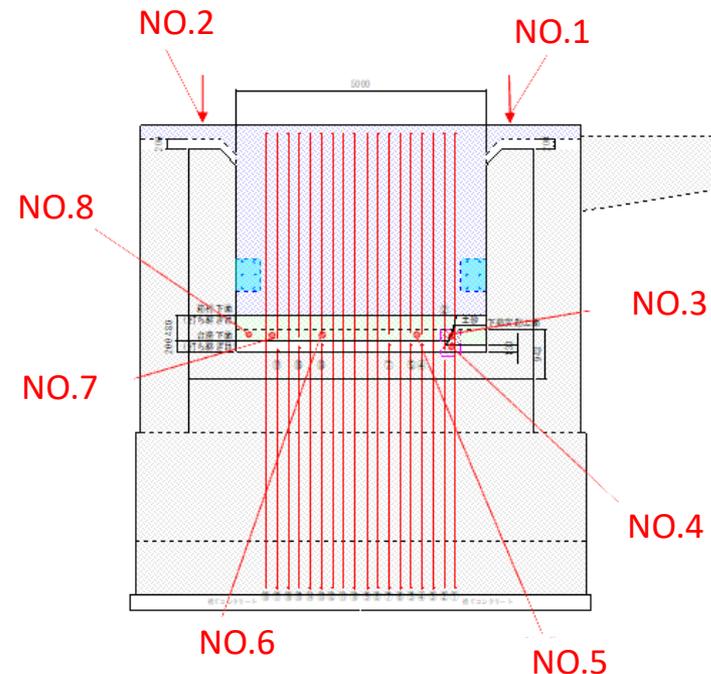
A2橋台からコンクリートコア供試体を採取し、圧縮強度試験と静弾性係数試験を行った結果、基準値を概ね満足する値が得られ、コンクリート品質に問題はないことを確認。

供試体番号	採取箇所	圧縮強度試験結果			静弾性係数試験結果		
		圧縮強度	設計基準強度	評価	静弾性係数	基準値	評価
No.1	待ち受けコンクリート (東側)	42.3	21	健全	35.1	19.1~34.2	健全
No.2	待ち受けコンクリート (西側)	27.1	21	健全	28.4	16.2~25.8	健全
No.3	下部工突起部 (東側)	17.5	21	設計基準強度の80%を上回っている	18.7	8.4~17.8	健全
No.4	下部工突起部 (東側)	24.9	21	健全	10.5	13.1~21.3	静弾性係数基準値を下回っている
No.5	台座部(東側)	25.8	21	健全	14.3	13.1~21.3	健全
No.6	台座部 (PC⑬位置)	28.6	21	健全	17.6	16.2~25.8	健全
No.7	台座部 (PC⑭⑮間)	31.4	21	健全	18.5	16.2~25.8	健全
No.8	台座部(西側)	28.6	21	健全	18.5	16.2~25.8	健全
No.9	下部工突起部 (中央)	28.4	21	健全	20.4	16.2~25.8	健全
No.10	下部工突起部 (西側)	28.1	21	健全	18.9	16.2~25.8	健全

構造部位	平均圧縮強度	設計基準強度
台座コンクリート	28.6	21
突起部コンクリート	24.7	21
